PROJETO : PLANO DE MACRODRENAGEM DE PETROLINA			
ASSUNTO : CADASTRO EXPEDITO DA MICRODRENAGEM			
LOCALIZAÇÃO : RUA DOS INDUSTRIÁRIOS, BAIRRO ATRÁS DA BANCA, PETROLINA/PE			
ESCALA:	ARQUIVO:	DESENHO Nº:	
INDICADA	PLANTA BAIXA	PDCA_MICRO_CENTRO	20 / 37

PLANTA BAIXA
ESCALA:1/1500

PROJETO : PLANO DE MACRODRENAGEM DE PETROLINA			
ASSUNTO : CADASTRO EXPEDITO DA MICRODRENAGEM			
LOCALIZAÇÃO : AVENIDA CLEMENTINO COELHO, BAIRRO PALHINHAS, PETROLINA/PE			
ESCALA:	INDICADA	PLANTA BAIXA	ARQUIVO: PDCA_MICRO_CENTRO
			DESENHO Nº: 21 / 37

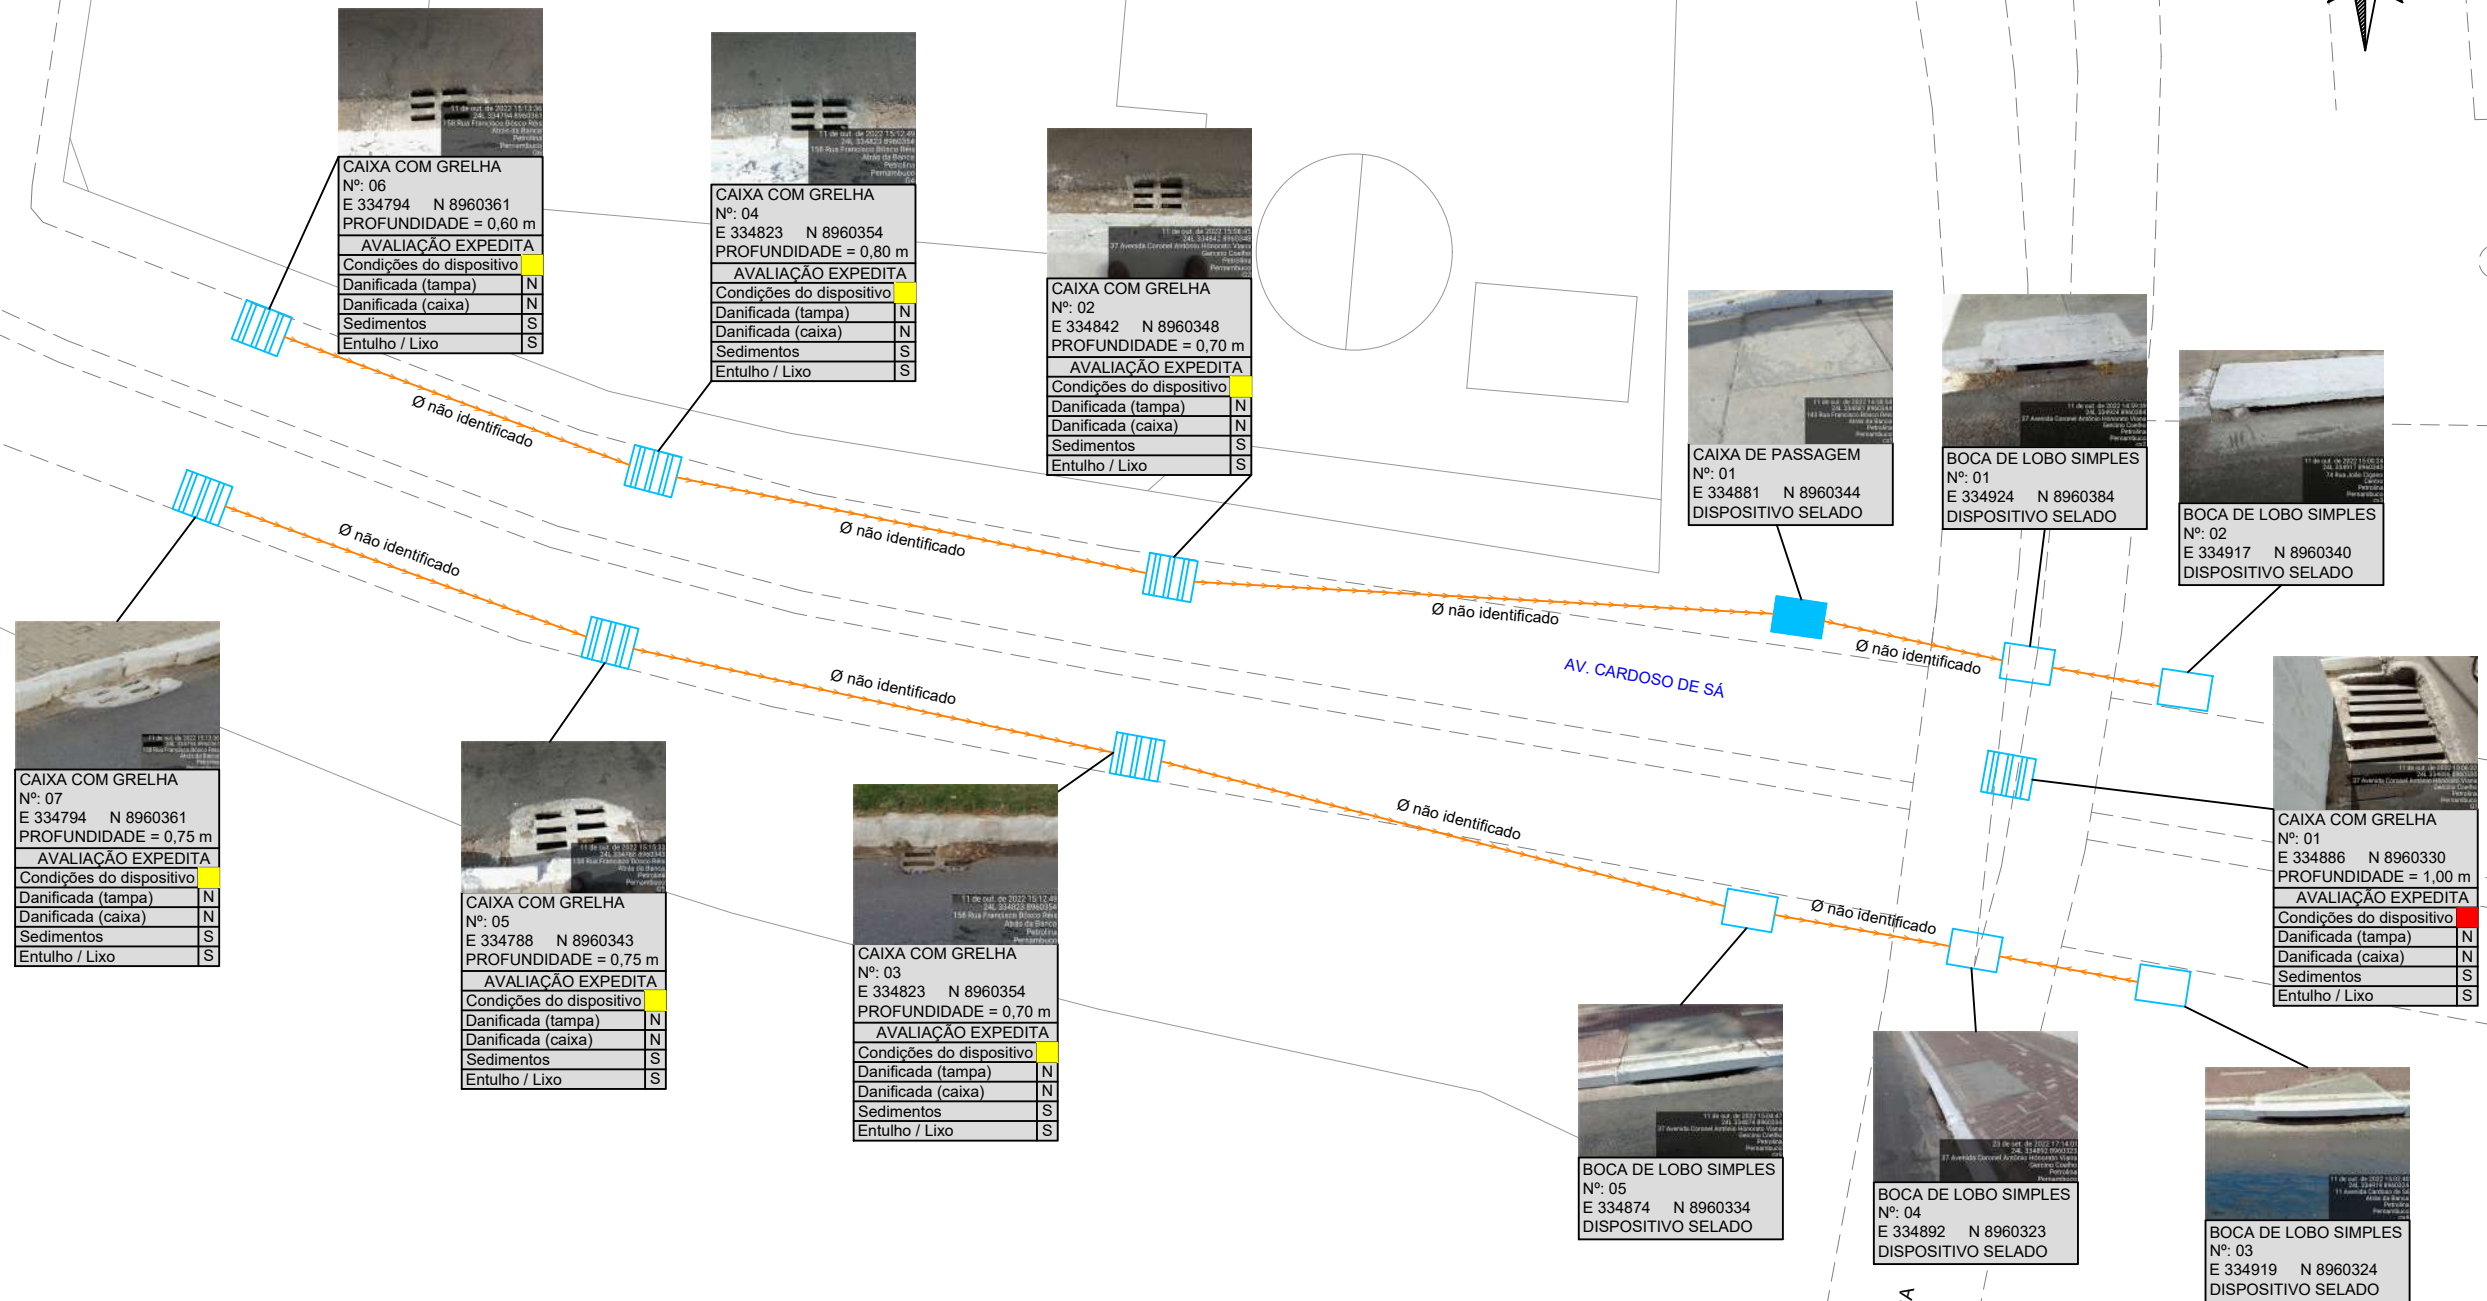
ESTAÇÃO TRATAMENTO D'ÁGUA (ETA)

CAIXA COM GRELHA	
Nº: 06	
E 334794 N 8960361	
PROFUNDIDADE = 0,60 m	
AVALIAÇÃO EXPEDITA	
Condições do dispositivo	
Danificada (tampa)	N
Danificada (caixa)	N
Sedimentos	S
Entulho / Lixo	S

CAIXA COM GRELHA	
Nº: 04	
E 334823 N 8960354	
PROFUNDIDADE = 0,80 m	
AVALIAÇÃO EXPEDITA	
Condições do dispositivo	
Danificada (tampa)	N
Danificada (caixa)	N
Sedimentos	S
Entulho / Lixo	S

CAIXA COM GRELHA	
Nº: 02	
E 334842 N 8960348	
PROFUNDIDADE = 0,70 m	
AVALIAÇÃO EXPEDITA	
Condições do dispositivo	
Danificada (tampa)	N
Danificada (caixa)	N
Sedimentos	S
Entulho / Lixo	S

CAIXA COM GRELHA	
Nº: 07	
E 334794 N 8960361	
PROFUNDIDADE = 0,75 m	
AVALIAÇÃO EXPEDITA	
Condições do dispositivo	
Danificada (tampa)	N
Danificada (caixa)	N
Sedimentos	S
Entulho / Lixo	S

CAIXA COM GRELHA	
Nº: 05	
E 334788 N 8960343	
PROFUNDIDADE = 0,75 m	
AVALIAÇÃO EXPEDITA	
Condições do dispositivo	
Danificada (tampa)	N
Danificada (caixa)	N
Sedimentos	S
Entulho / Lixo	S

CAIXA COM GRELHA	
Nº: 03	
E 334823 N 8960354	
PROFUNDIDADE = 0,70 m	
AVALIAÇÃO EXPEDITA	
Condições do dispositivo	
Danificada (tampa)	N
Danificada (caixa)	N
Sedimentos	S
Entulho / Lixo	S

CAIXA COM GRELHA	
Nº: 01	
E 334886 N 8960330	
PROFUNDIDADE = 1,00 m	
AVALIAÇÃO EXPEDITA	
Condições do dispositivo	
Danificada (tampa)	N
Danificada (caixa)	N
Sedimentos	S
Entulho / Lixo	S

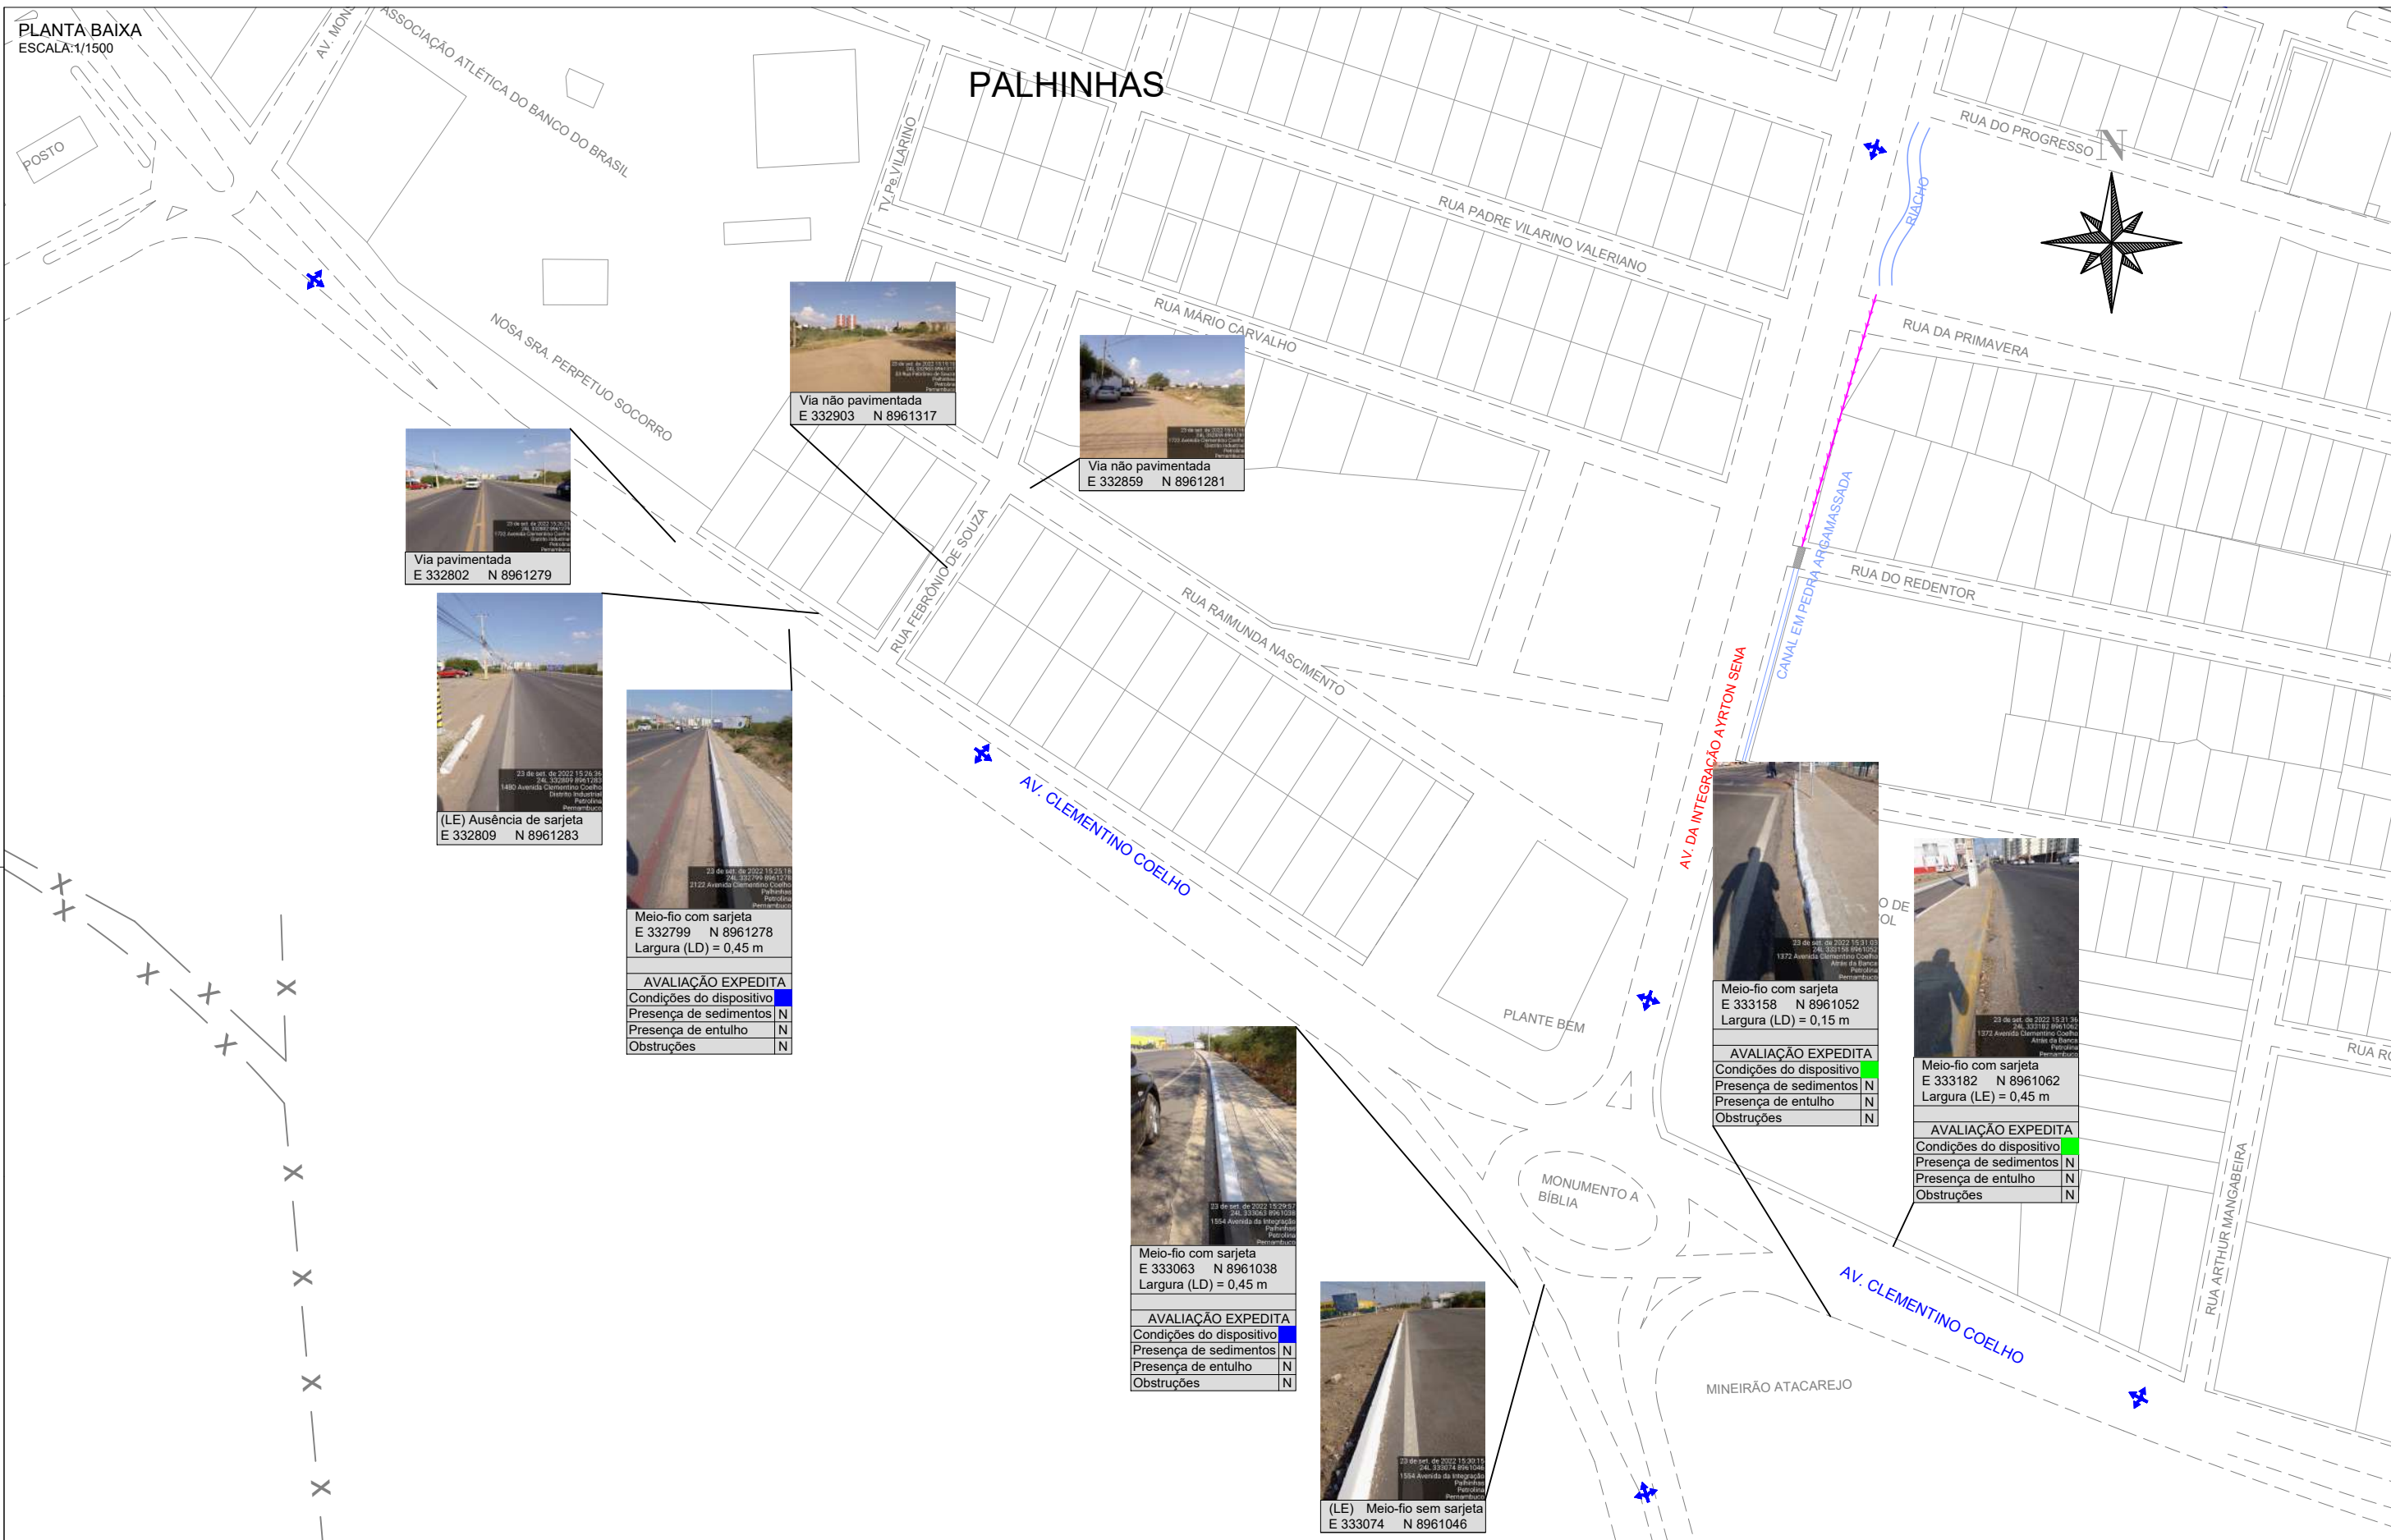
PLANTA BAIXA
ESCALA: 1/2000

Meio-fio com sarjeta
E 332799 N 8961278
Largura (LD) = 0,45 m

AVALIAÇÃO EXPEDITA	
Condições do dispositivo	
Presença de sedimentos	N
Presença de entulho	N
Obstruções	N

Meio-fio com sarjeta
E 333063 N 8961038
Largura (LD) = 0,45 m

Meio-fio com sarjeta
E 333158 N 8961052
Largura (LD) = 0,15 m

Meio-fio com sarjeta
E 333182 N 8961062
Largura (LE) = 0,45 m

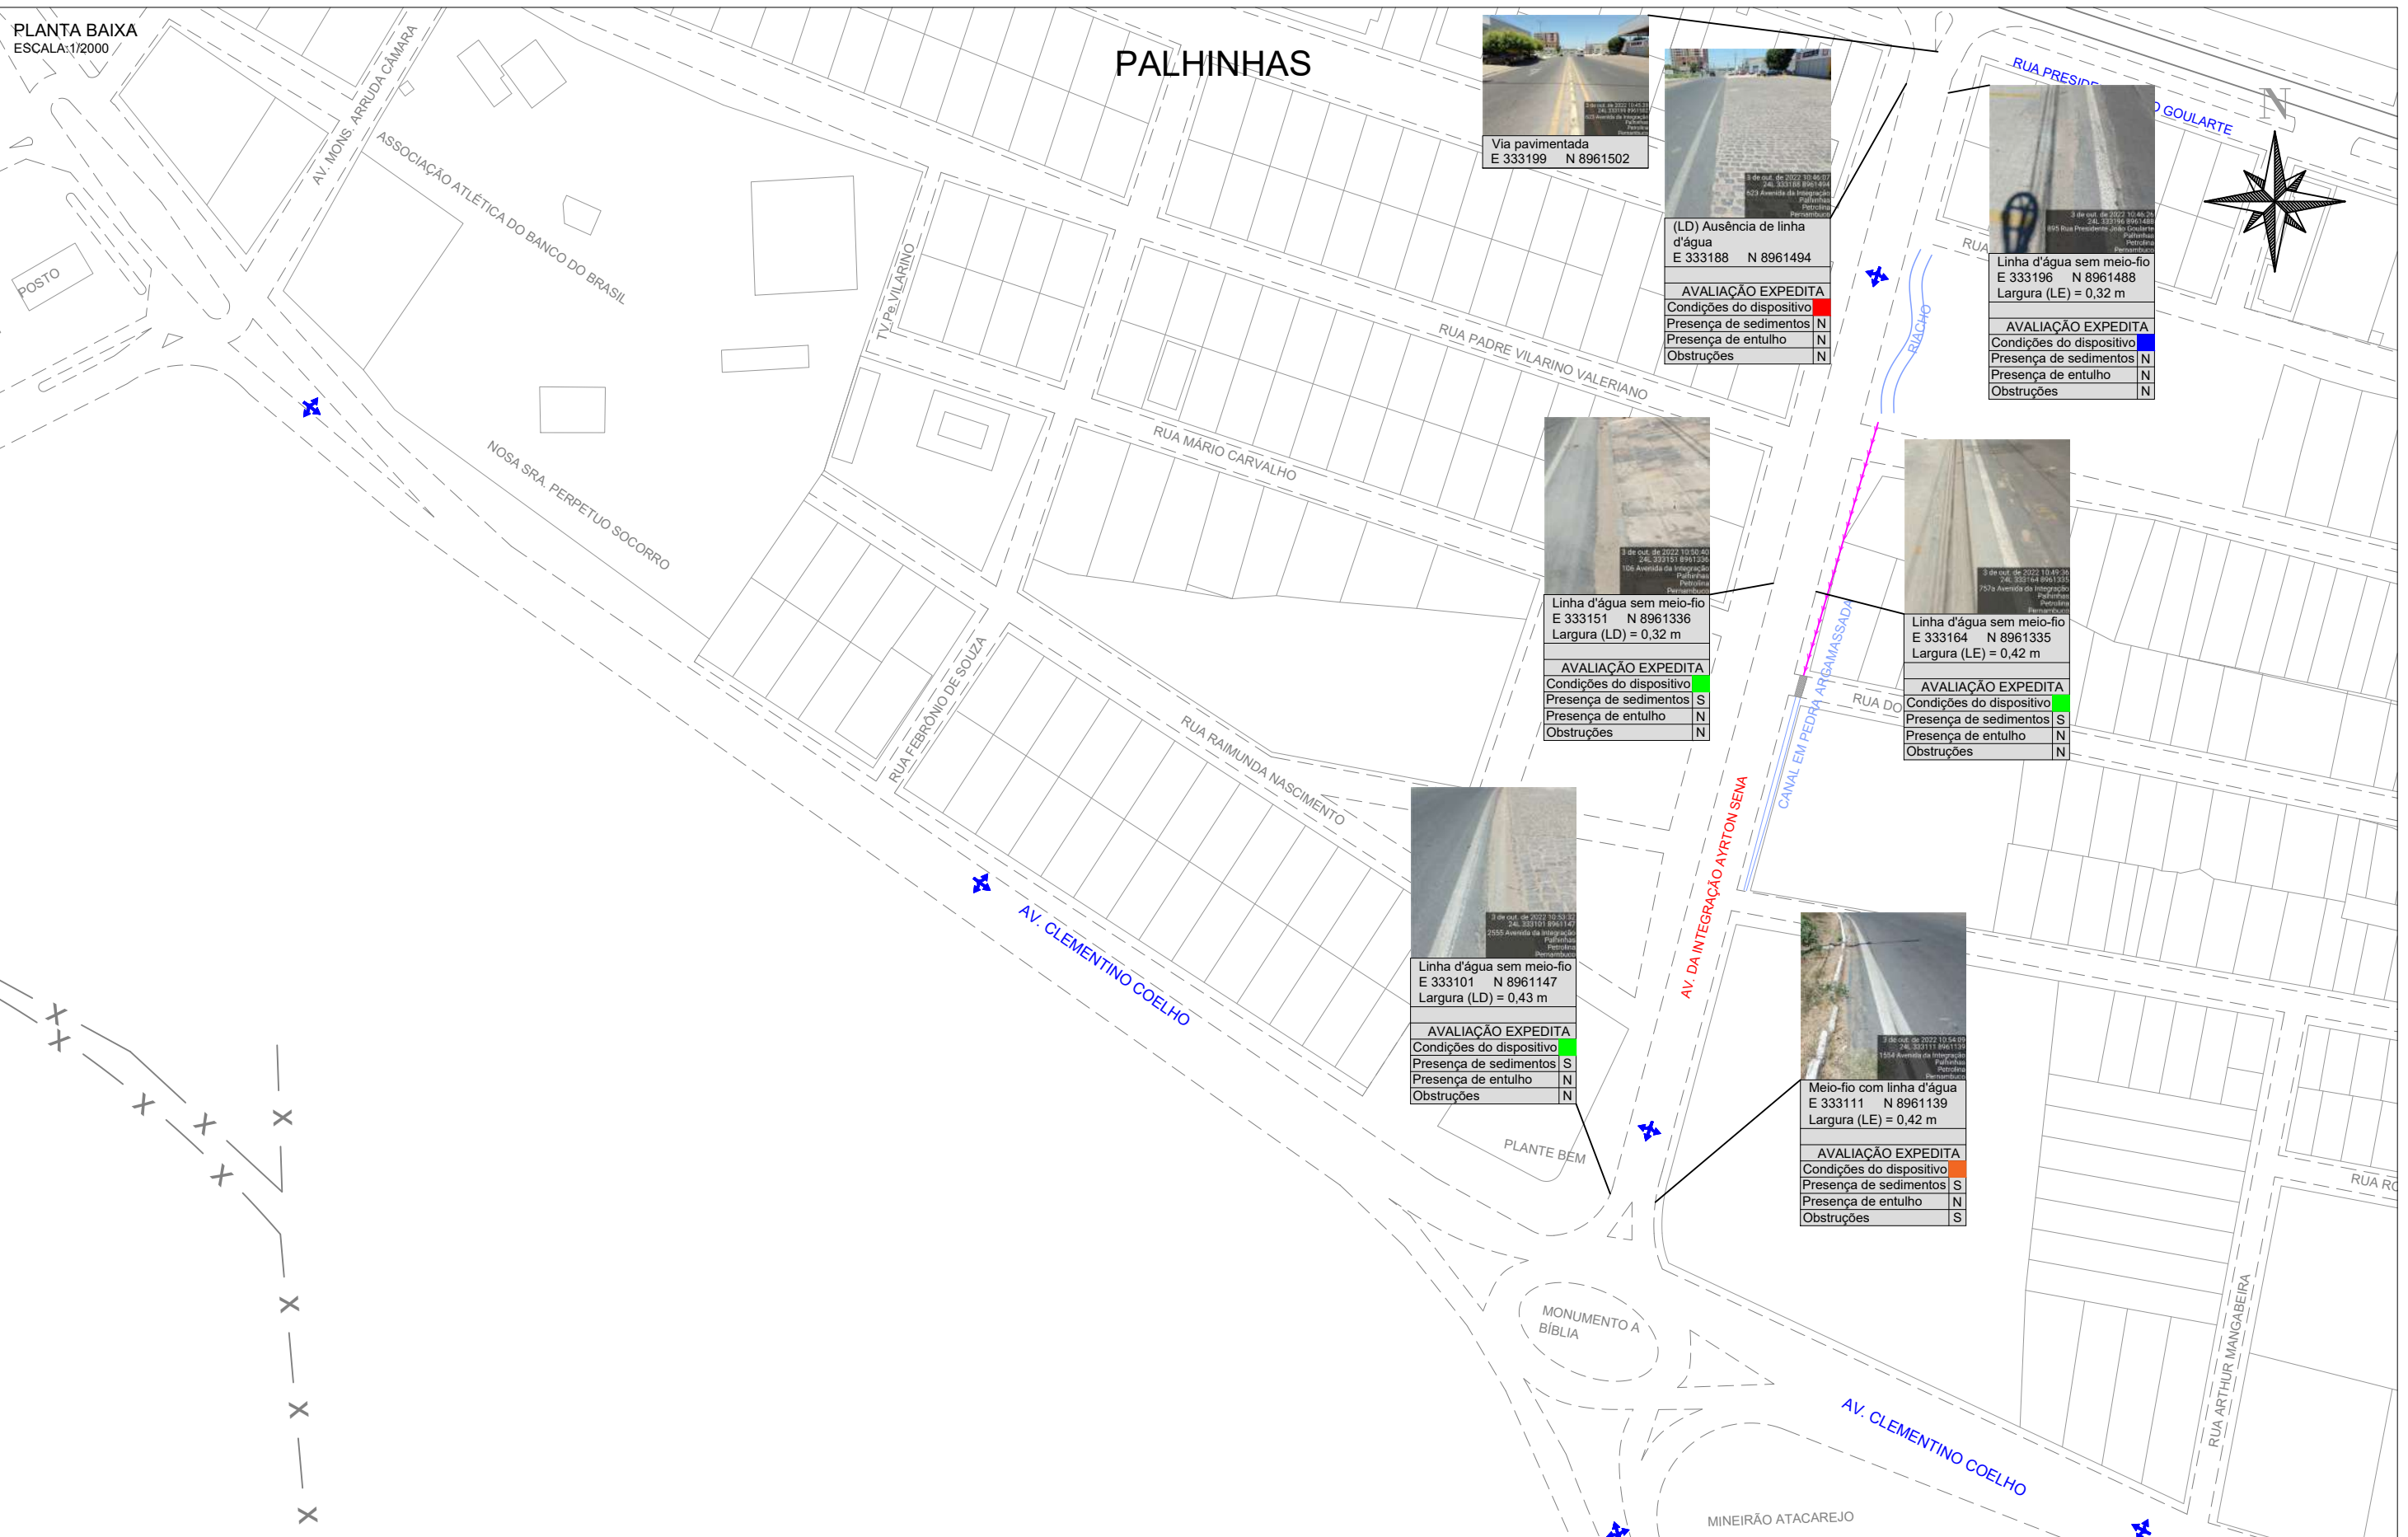
ESCALA: INDICADA	PLANTA BAIXA	ARQUIVO: PDCA_MICRO_CENTRO	DESENHO Nº: 22 / 37
---------------------	--------------	-------------------------------	------------------------

AVALIAÇÃO EXPEDITA	
Condições do dispositivo	S
Presença de sedimentos	S
Presença de entulho	N
Obstruções	N

AVALIAÇÃO EXPEDITA	
Condições do dispositivo	S
Presença de sedimentos	S
Presença de entulho	N
Obstruções	S

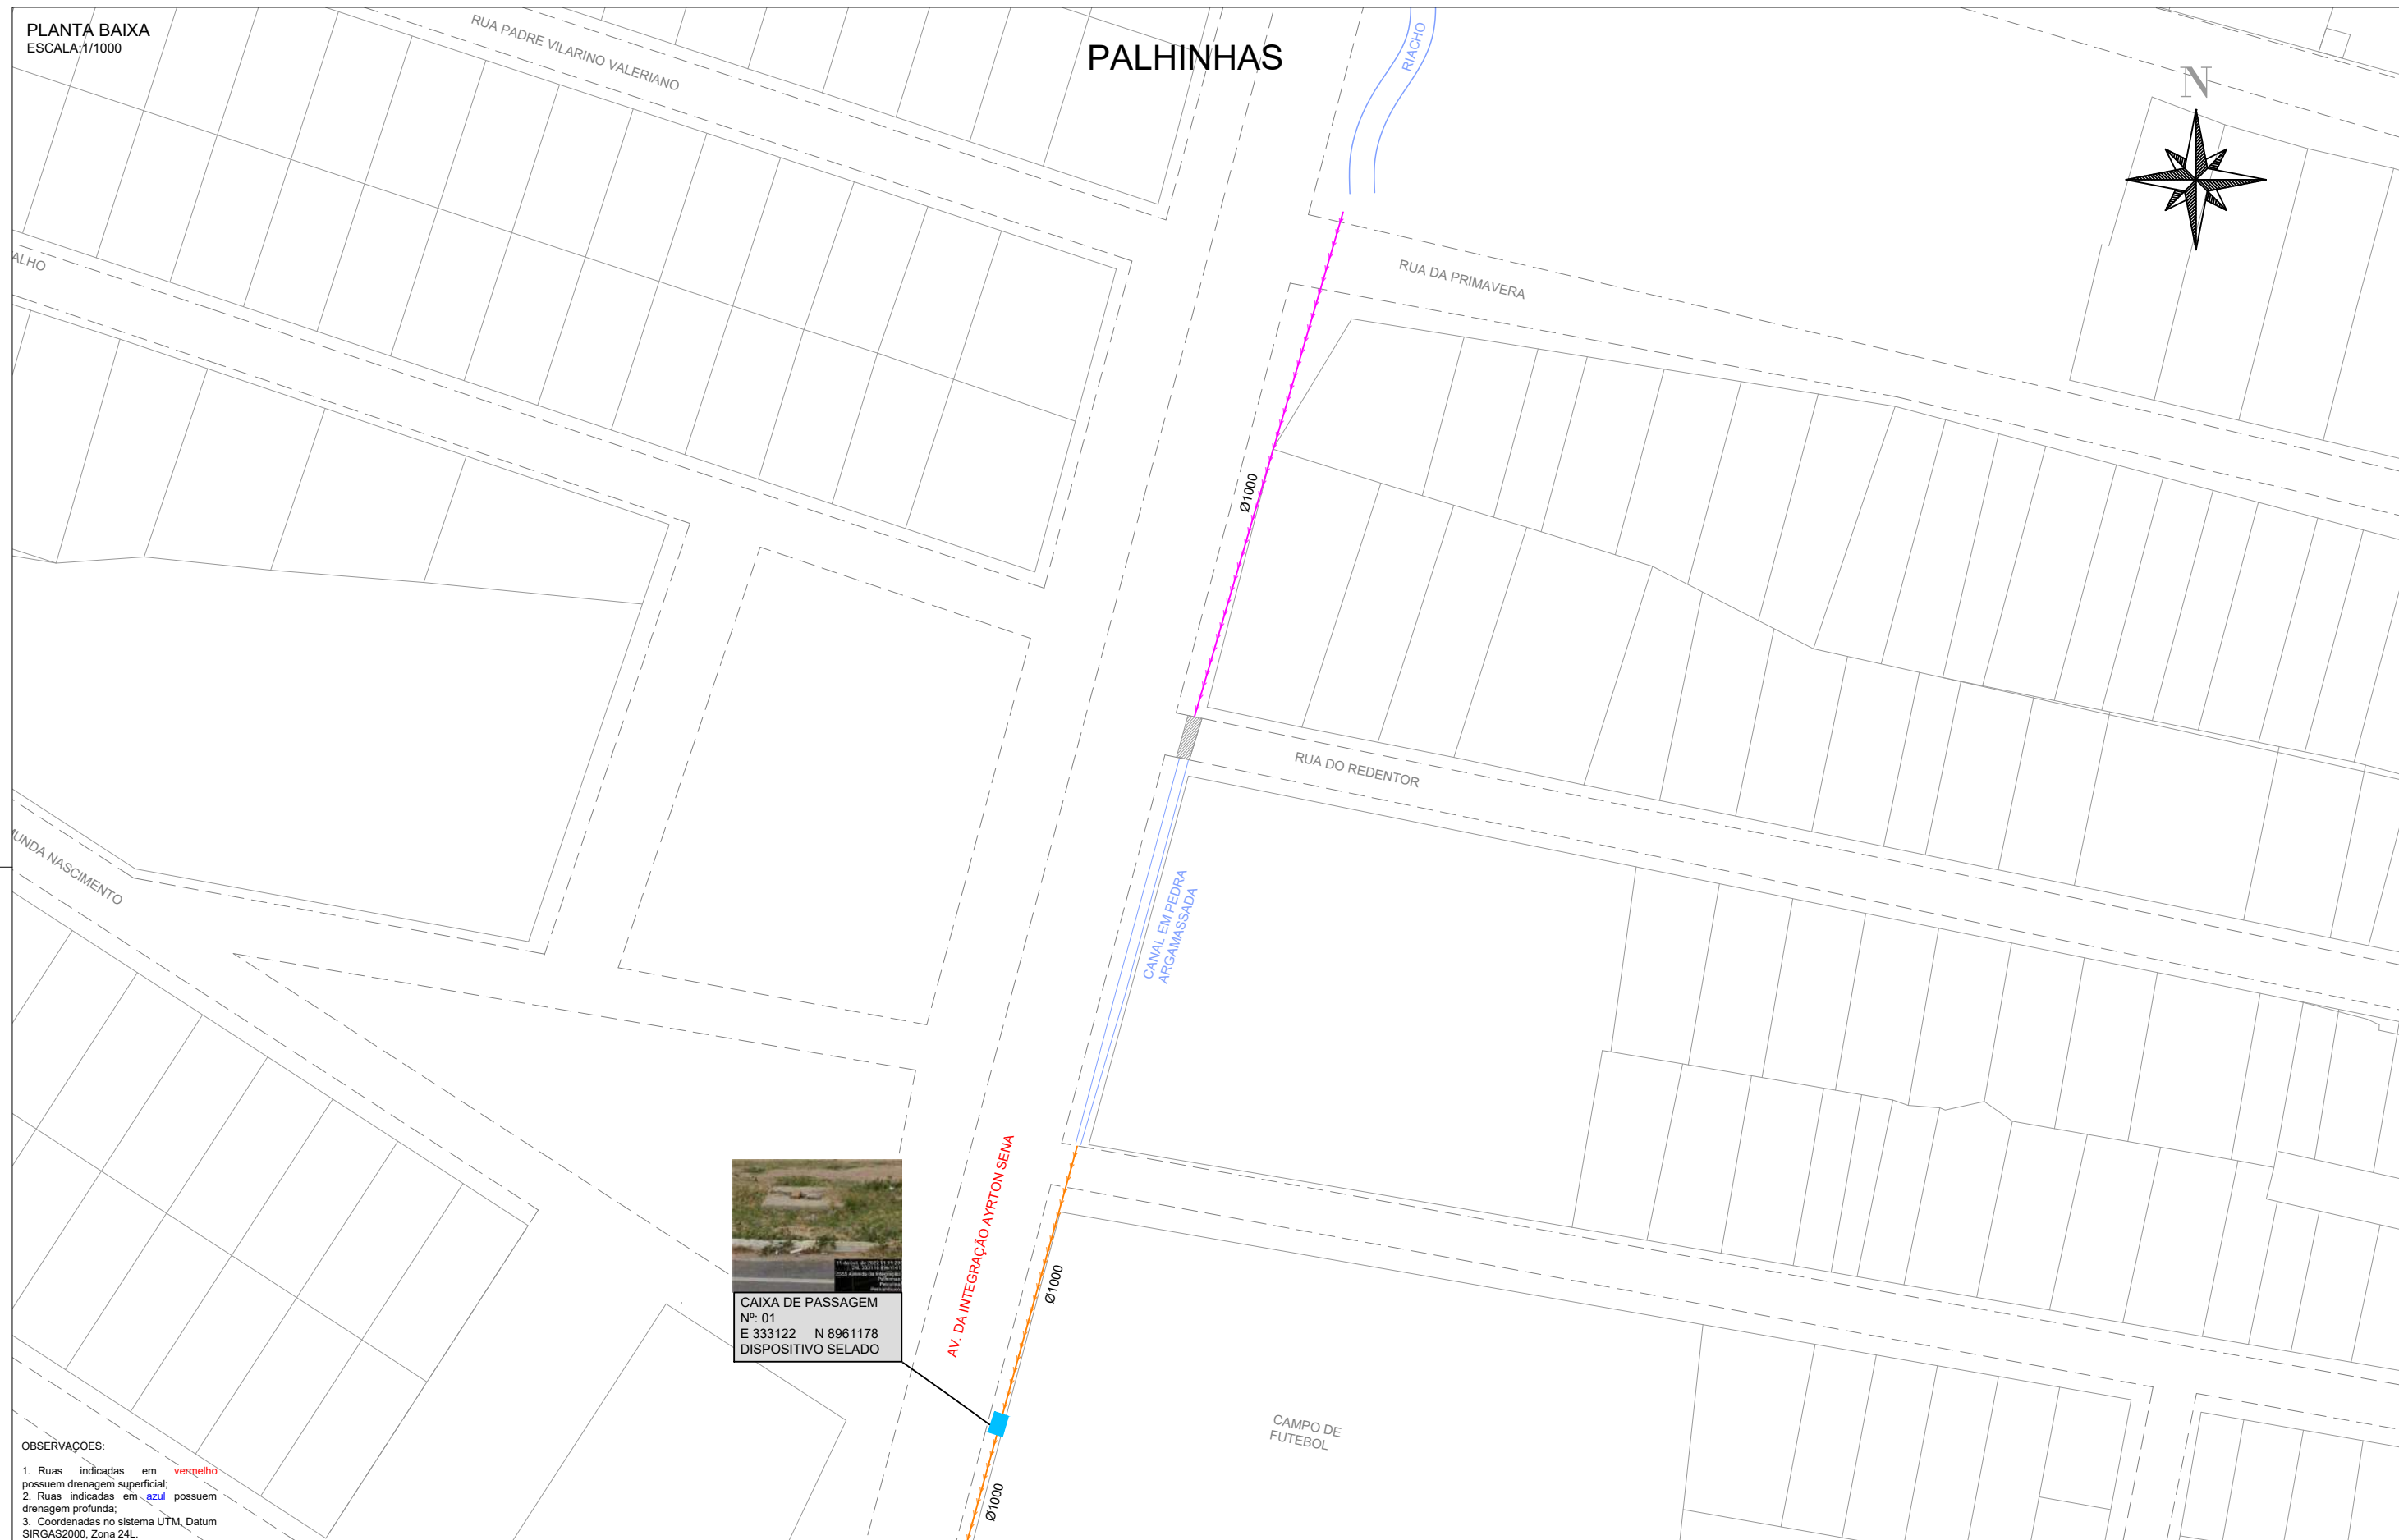
PROJETO : PLANO DE MACRODRENAGEM DE PETROLINA			
ASSUNTO : CADASTRO EXPEDITO DA MICRODRENAGEM			
LOCALIZAÇÃO : RUA DOS INDUSTRIÁRIOS, BAIRRO ATRÁS DA BANCA, PETROLINA/PE			
ESCALA:	INDICADA	ARQUIVO:	DESENHO Nº:
	PLANTA BAIXA	PDCA_MICRO_CENTRO	25 / 37

CAIXA DE PASSAGEM
Nº: 01
E 333122 N 8961178
DISPOSITIVO SELADO
