PROJETO :	PLANO DE MACRODRENAGEM DE PETROLINA
ASSUNTO :	CADASTRO EXPEDITO DA MICRODRENAGEM
LOCALIZAÇÃO :	AVENIDA NORDESTE, BAIRRO JOSÉ E MARIA, PETROLINA/PE
ESCALA:	INDICADA
ARQUIVO:	PDCA_MICRO_JOSÉ_MARIA
DESENHO Nº:	24 / 24

PROJETO : MACRODRENAGEM DE PETROLINA			
ASSUNTO : CADASTRO DOS DISPOSITIVOS DE MICRODRENAGEM			
LOCALIZAÇÃO : RUA 29, LOTEAMENTO RECIFE, PETROLINA/PE			
ESCALA:	INDICADA	PLANTA BAIXA	ARQUIVO: PDCA_MICRO_LOT_RECIFE
			DESENHO Nº: 02/05

PROJETO : MACRODRENAGEM DE PETROLINA
ASSUNTO : CADASTRO DOS DISPOSITIVOS DE MICRODRENAGEM
LOCALIZAÇÃO : RUA JOSÉ DA CONCEIÇÃO, LOTEAMENTO RECIFE, PETROLINA/PE

PROJETO : MACRODRENAGEM DE PETROLINA
ASSUNTO : CADASTRO DOS DISPOSITIVOS DE MICRODRENAGEM
LOCALIZAÇÃO : RUA 30, LOTEAMENTO RECIFE, PETROLINA/PE

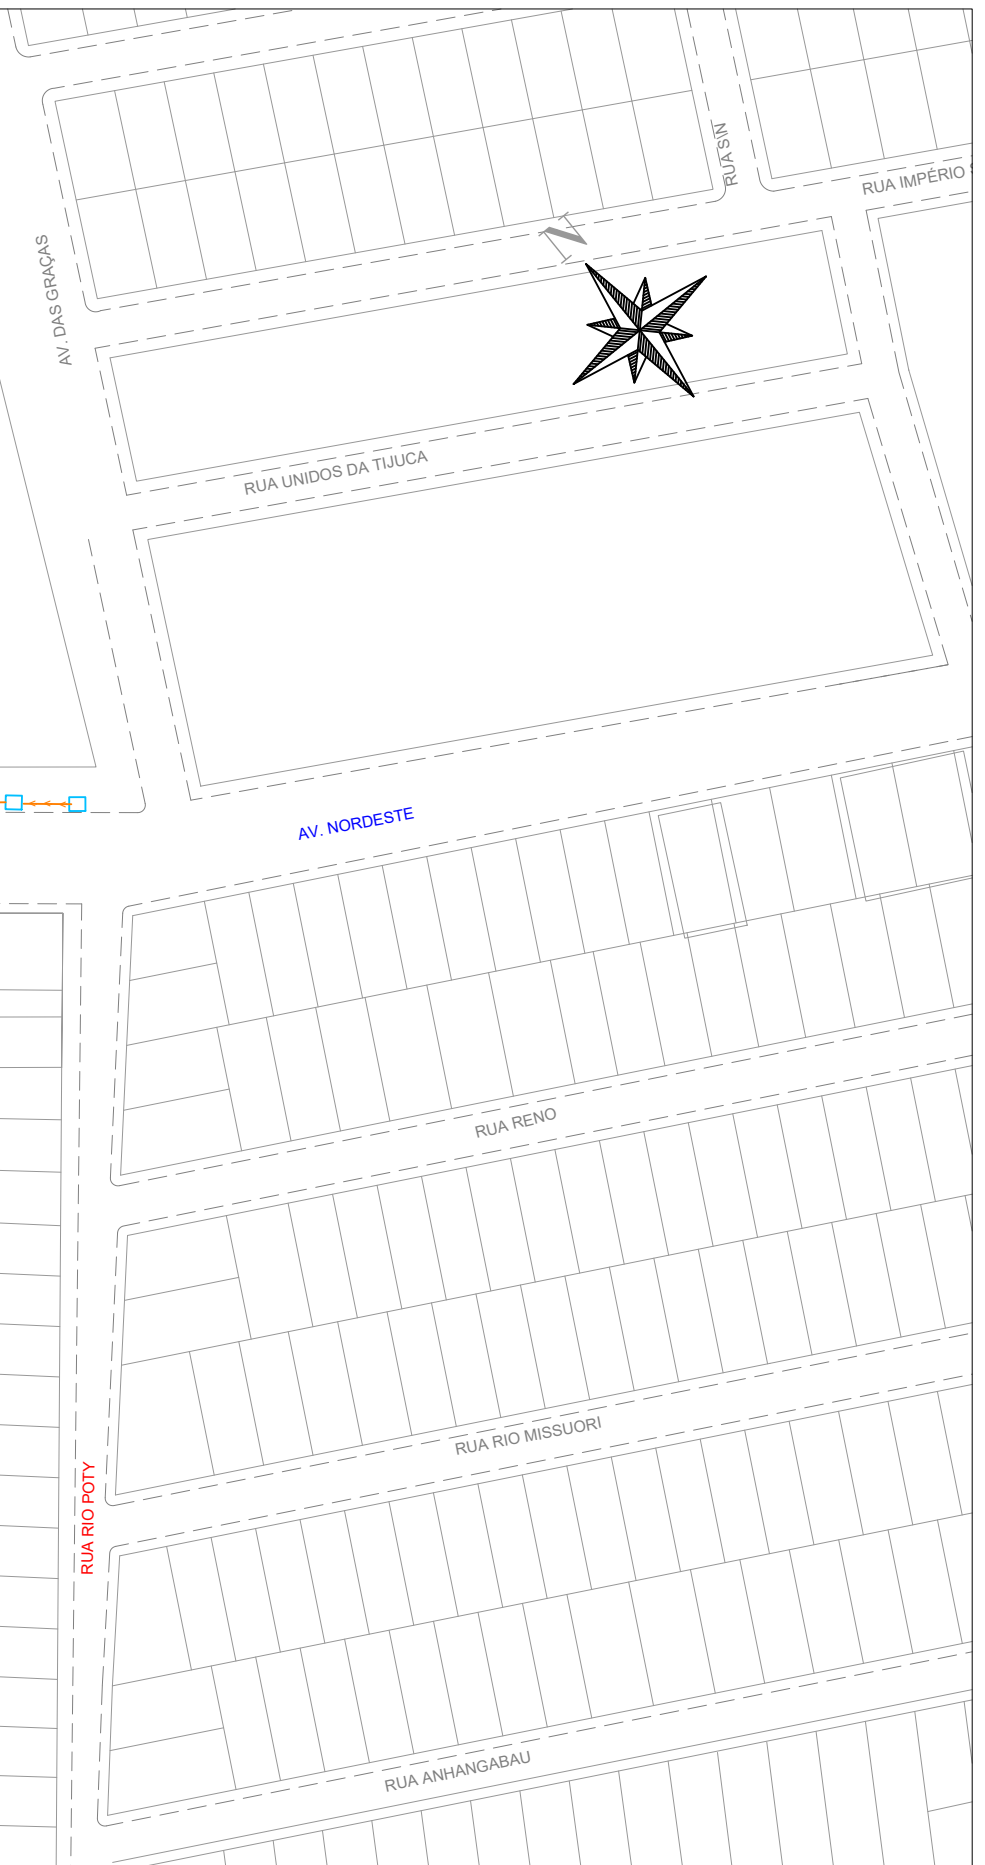
BOCA DE LOBO SIMPLES	
Nº: 68	
E 336269 N 8964120	
PROFUNDIDADE = 0,70m	
AVALIAÇÃO EXPEDITA	
Condições do dispositivo	■
Danificada (tampa)	N
Danificada (caixa)	N
Sedimentos	S
Entulho / Lixo	S

BOCA DE LOBO SIMPLES	
Nº: 69	
E 336273 N 8964117	
PROFUNDIDADE = 0,75m	
AVALIAÇÃO EXPEDITA	
Condições do dispositivo	■
Danificada (tampa)	N
Danificada (caixa)	N
Sedimentos	S
Entulho / Lixo	S

BOCA DE LOBO SIMPLES	
Nº: 72	
E 336352 N 8964053	
DISPOSITIVO SELADO

BOCA DE LOBO SIMPLES	
Nº: 66	
E 336227 N 8964157	
PROFUNDIDADE = 0,75m	
AVALIAÇÃO EXPEDITA	
Condições do dispositivo	■
Danificada (tampa)	N
Danificada (caixa)	N
Sedimentos	S
Entulho / Lixo	S

BOCA DE LOBO SIMPLES	
Nº: 67	
E 336227 N 8964155	
PROFUNDIDADE = 0,65m	
AVALIAÇÃO EXPEDITA	
Condições do dispositivo	■
Danificada (tampa)	N
Danificada (caixa)	N
Sedimentos	S
Entulho / Lixo	S

BOCA DE LOBO SIMPLES	
Nº: 70	
E 336310 N 8964085	
PROFUNDIDADE = 0,75m	
AVALIAÇÃO EXPEDITA	
Condições do dispositivo	■
Danificada (tampa)	N
Danificada (caixa)	N
Sedimentos	S
Entulho / Lixo	S

BOCA DE LOBO SIMPLES	
Nº: 71	
E 336314 N 8964085	
PROFUNDIDADE = 0,80m	
AVALIAÇÃO EXPEDITA	
Condições do dispositivo	■
Danificada (tampa)	N
Danificada (caixa)	N
Sedimentos	S
Entulho / Lixo	S

BOCA DE LOBO SIMPLES	
Nº: 73	
E 336357 N 8964048	
DISPOSITIVO SELADO

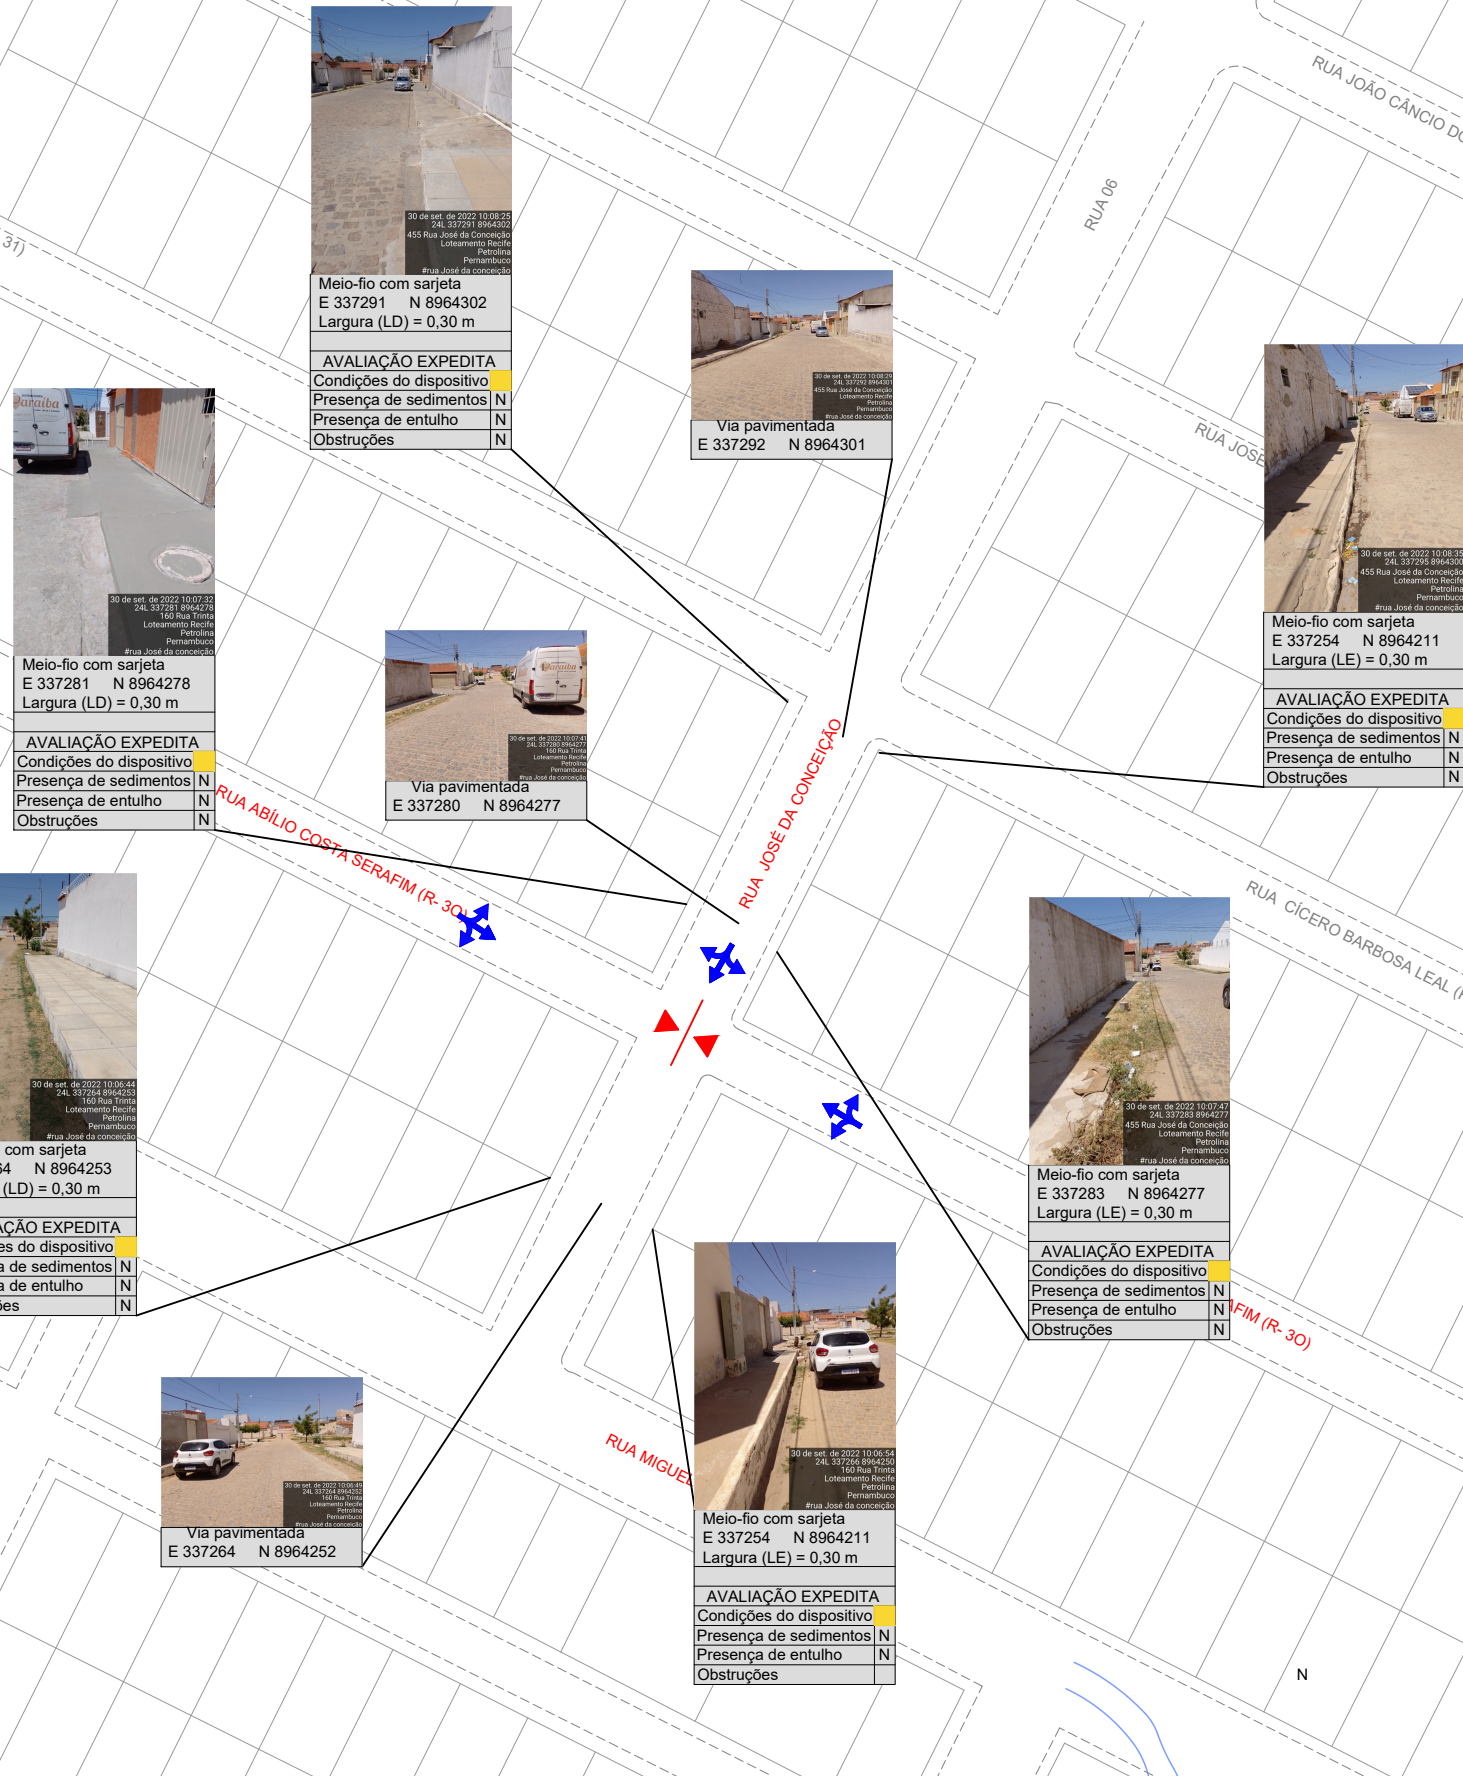
Meio-fio com sarjeta
E 337291 N 8964302
Largura (LD) = 0,30 m

Condições do dispositivo	
Presença de sedimentos	N
Presença de entulho	N
Obstruções	N

Via pavimentada
E 337292 N 8964301

Meio-fio com sarjeta
E 337254 N 8964211
Largura (LE) = 0,30 m

Meio-fio com sarjeta
E 337281 N 8964278
Largura (LD) = 0,30 m

Via pavimentada
E 337280 N 8964277

Meio-fio com sarjeta
E 337264 N 8964253
Largura (LD) = 0,30 m

Meio-fio com sarjeta
E 337283 N 8964277
Largura (LE) = 0,30 m

Via pavimentada
E 337264 N 8964252
