PROJETO : MACRODRENAGEM DE PETROLINA			
ASSUNTO : CADASTRO DOS DISPOSITIVOS DE MICRODRENAGEM			
LOCALIZAÇÃO : RUA GERALDO BARBOSA, BAIRRO OURO PRETO, PETROLINA/PE			
ESCALA:	INDICADA	PLANTA BAIXA	ARQUIVO:
			PDCA_MICRO_OURO_PRETO
DESENHO Nº:	05/17

PROJETO : MACRODRENAGEM DE PETROLINA
 ASSUNTO : CADASTRO DOS DISPOSITIVOS DE MICRODRENAGEM
 LOCALIZAÇÃO : RUA PROF. NAILDE DE JESUS GAMA BRANDÃO, BAIRRO OURO PRETO, PETROLINA/PE

PROJETO : MACRODRENAGEM DE PETROLINA ASSUNTO : CADASTRO DOS DISPOSITIVOS DE MICRODRENAGEM LOCALIZAÇÃO : RUA DIONÍZIA DE SOUZA BARBOSA (R-8), BAIRRO OURO PRETO, PETROLINA/PE	
ESCALA: INDICADA	PLANTA BAIXA
ARQUIVO: PDCA_MICRO_OURO_PRETO	DESENHO Nº: 07/17

PROJETO : MACRODRENAGEM DE PETROLINA
ASSUNTO : CADASTRO DOS DISPOSITIVOS DE MICRODRENAGEM
LOCALIZAÇÃO : RUA EVA MOTA (R-7), BAIRRO OURO PRETO, PETROLINA/PE

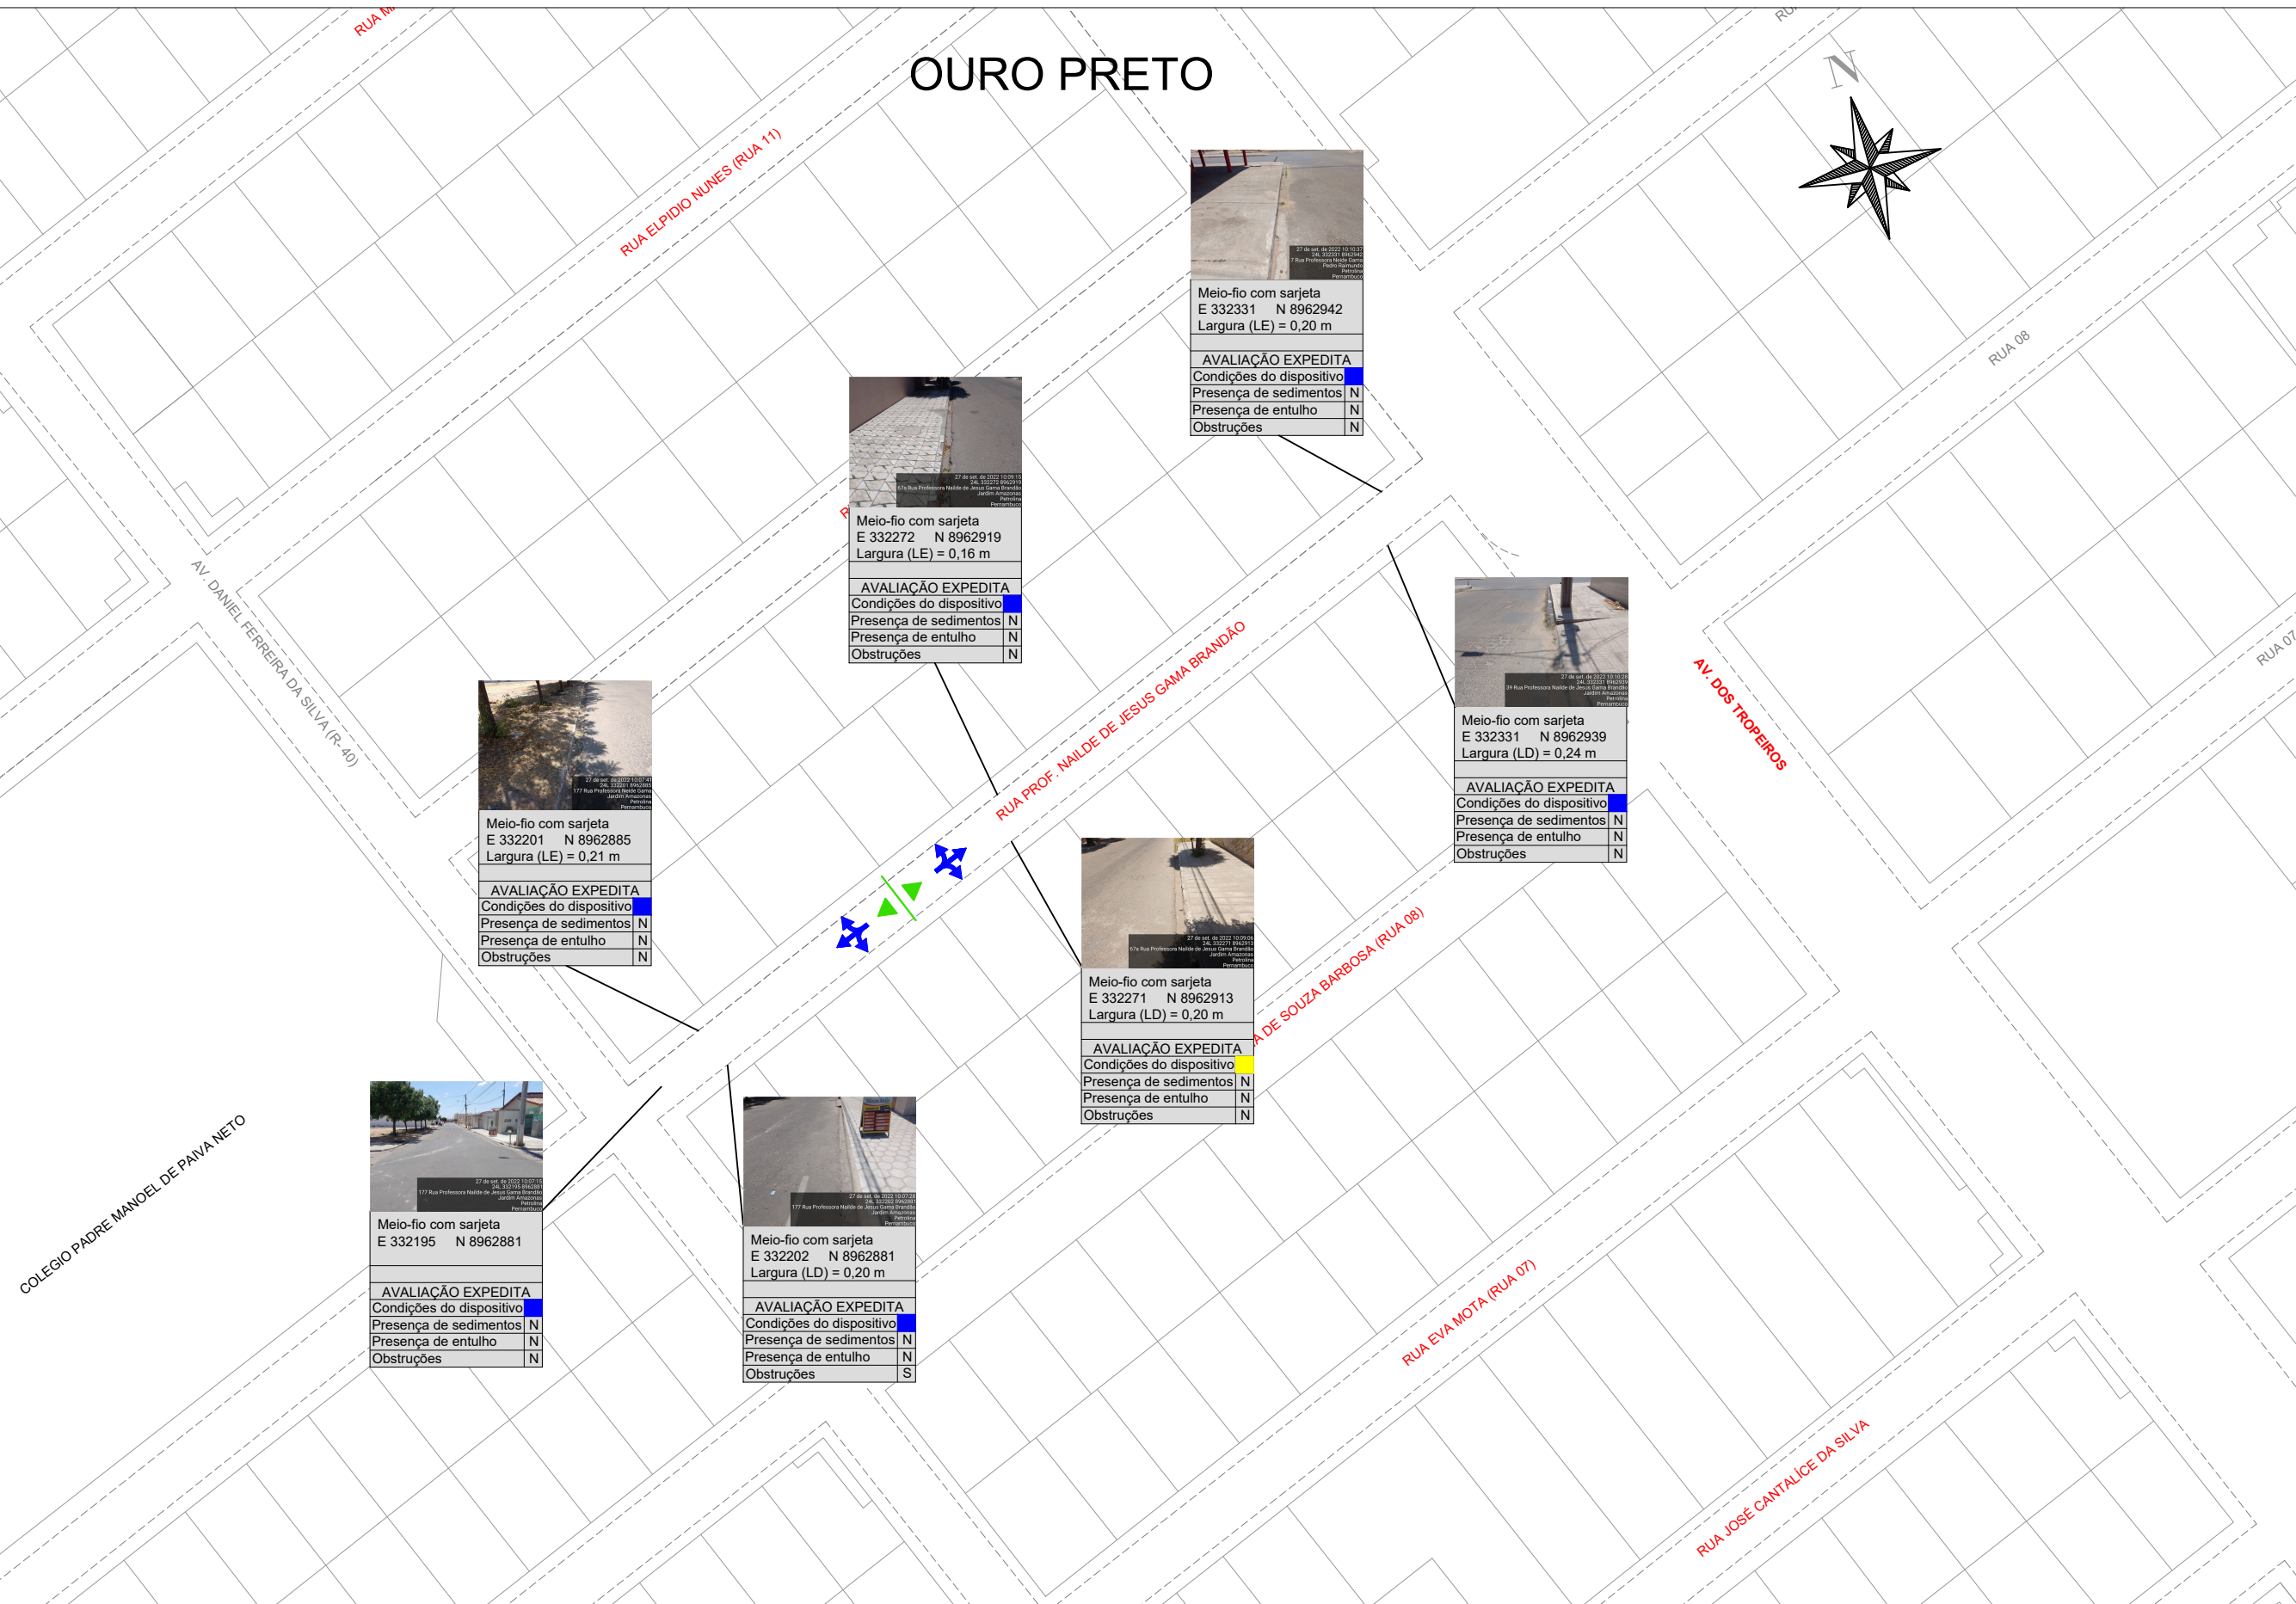
Meio-fio com sarjeta
E 332331 N 8962942
Largura (LE) = 0,20 m

AVALIAÇÃO EXPEDITA	
Condições do dispositivo	
Presença de sedimentos	N
Presença de entulho	N
Obstruções	N

Meio-fio com sarjeta
E 332272 N 8962919
Largura (LE) = 0,16 m

Meio-fio com sarjeta
E 332331 N 8962939
Largura (LD) = 0,24 m

Meio-fio com sarjeta
E 332201 N 8962885
Largura (LE) = 0,21 m

Meio-fio com sarjeta
E 332271 N 8962913
Largura (LD) = 0,20 m

Meio-fio com sarjeta
E 332195 N 8962881

Meio-fio com sarjeta
E 332202 N 8962881
Largura (LD) = 0,20 m

AVALIAÇÃO EXPEDITA	
Condições do dispositivo	
Presença de sedimentos	N
Presença de entulho	N
Obstruções	S

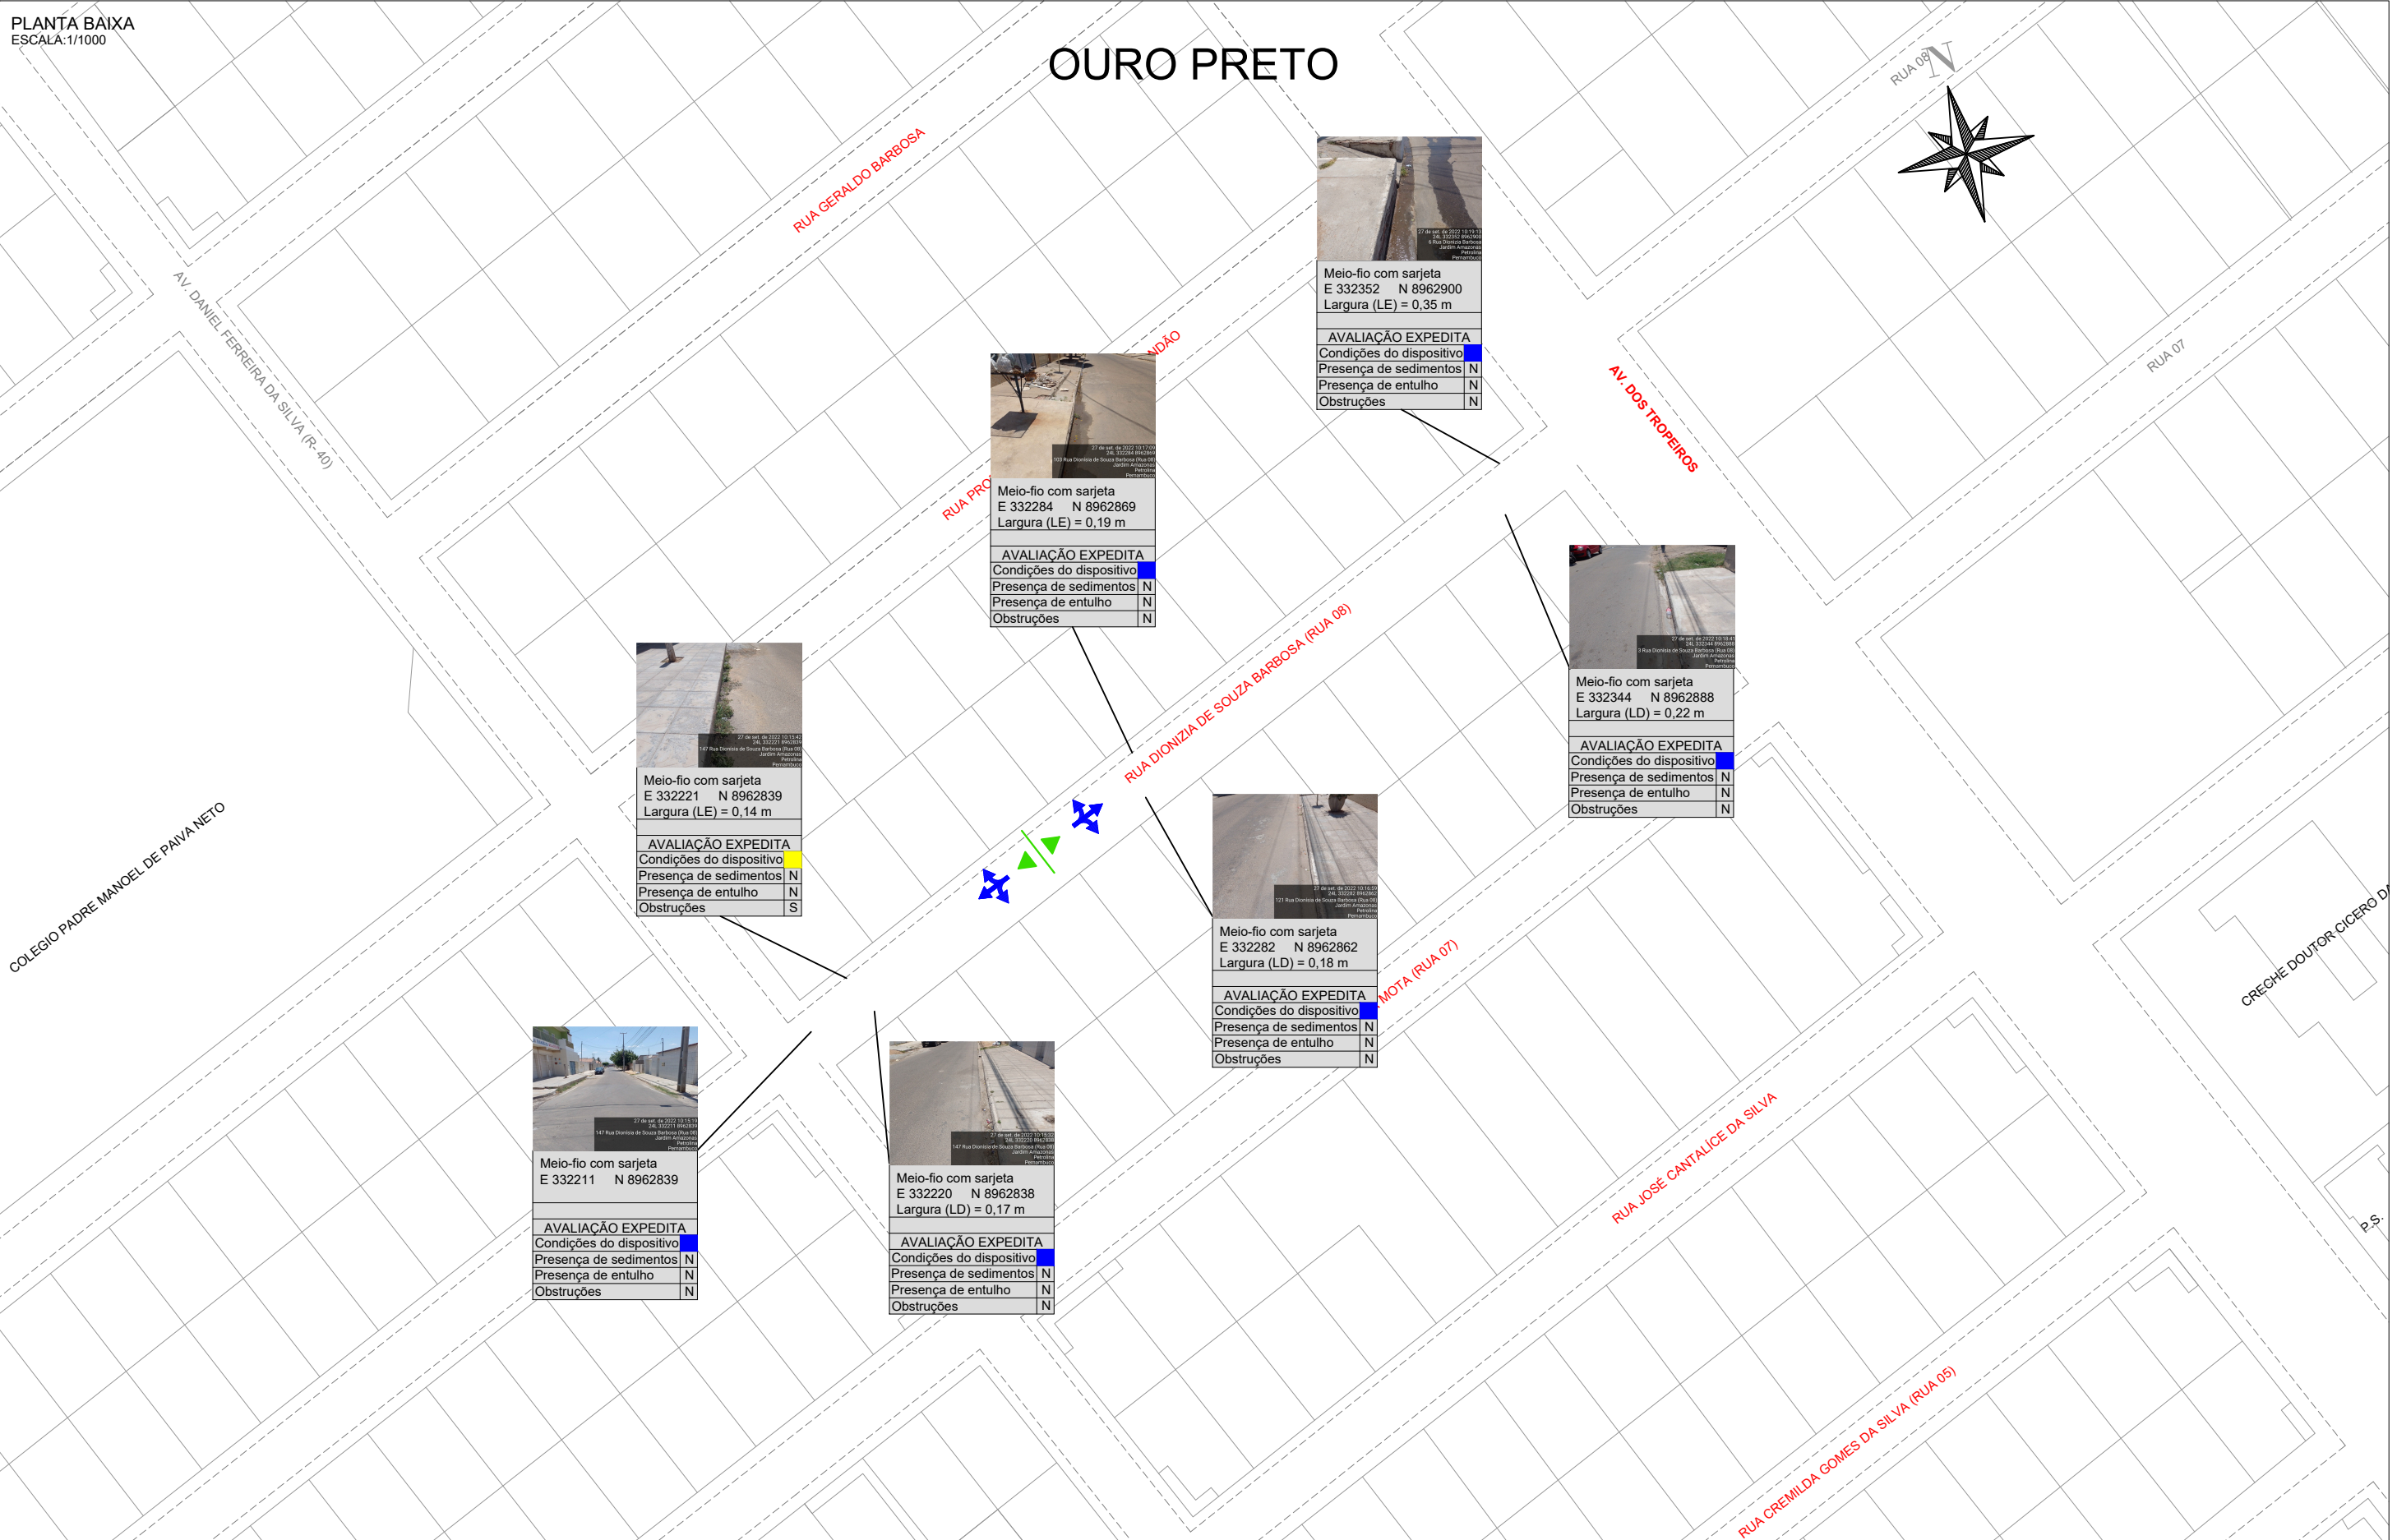
Meio-fio com sarjeta E 332372 N 8962853 Largura (LE) = 0,30 m	
AVALIAÇÃO EXPEDITA	
Condições do dispositivo	S
Presença de sedimentos	S
Presença de entulho	N
Obstruções	N

Meio-fio com sarjeta E 332312 N 8962826 Largura (LE) = 0,25 m	
AVALIAÇÃO EXPEDITA	
Condições do dispositivo	N
Presença de sedimentos	N
Presença de entulho	N
Obstruções	N

Meio-fio com sarjeta E 332357 N 8962837 Largura (LD) = 0,24 m	
AVALIAÇÃO EXPEDITA	
Condições do dispositivo	S
Presença de sedimentos	S
Presença de entulho	N
Obstruções	N

Meio-fio com sarjeta E 332240 N 8962794 Largura (LE) = 0,27 m	
AVALIAÇÃO EXPEDITA	
Condições do dispositivo	N
Presença de sedimentos	N
Presença de entulho	N
Obstruções	N

Meio-fio com sarjeta E 332313 N 8962819 Largura (LD) = 0,26 m	
AVALIAÇÃO EXPEDITA	
Condições do dispositivo	N
Presença de sedimentos	N
Presença de entulho	N
Obstruções	N

Meio-fio com sarjeta E 332231 N 8962791	
AVALIAÇÃO EXPEDITA	
Condições do dispositivo	N
Presença de sedimentos	N
Presença de entulho	N
Obstruções	N

Meio-fio com sarjeta E 332240 N 8962790 Largura (LD) = 0,25 m	
AVALIAÇÃO EXPEDITA	
Condições do dispositivo	N
Presença de sedimentos	N
Presença de entulho	N
Obstruções	N

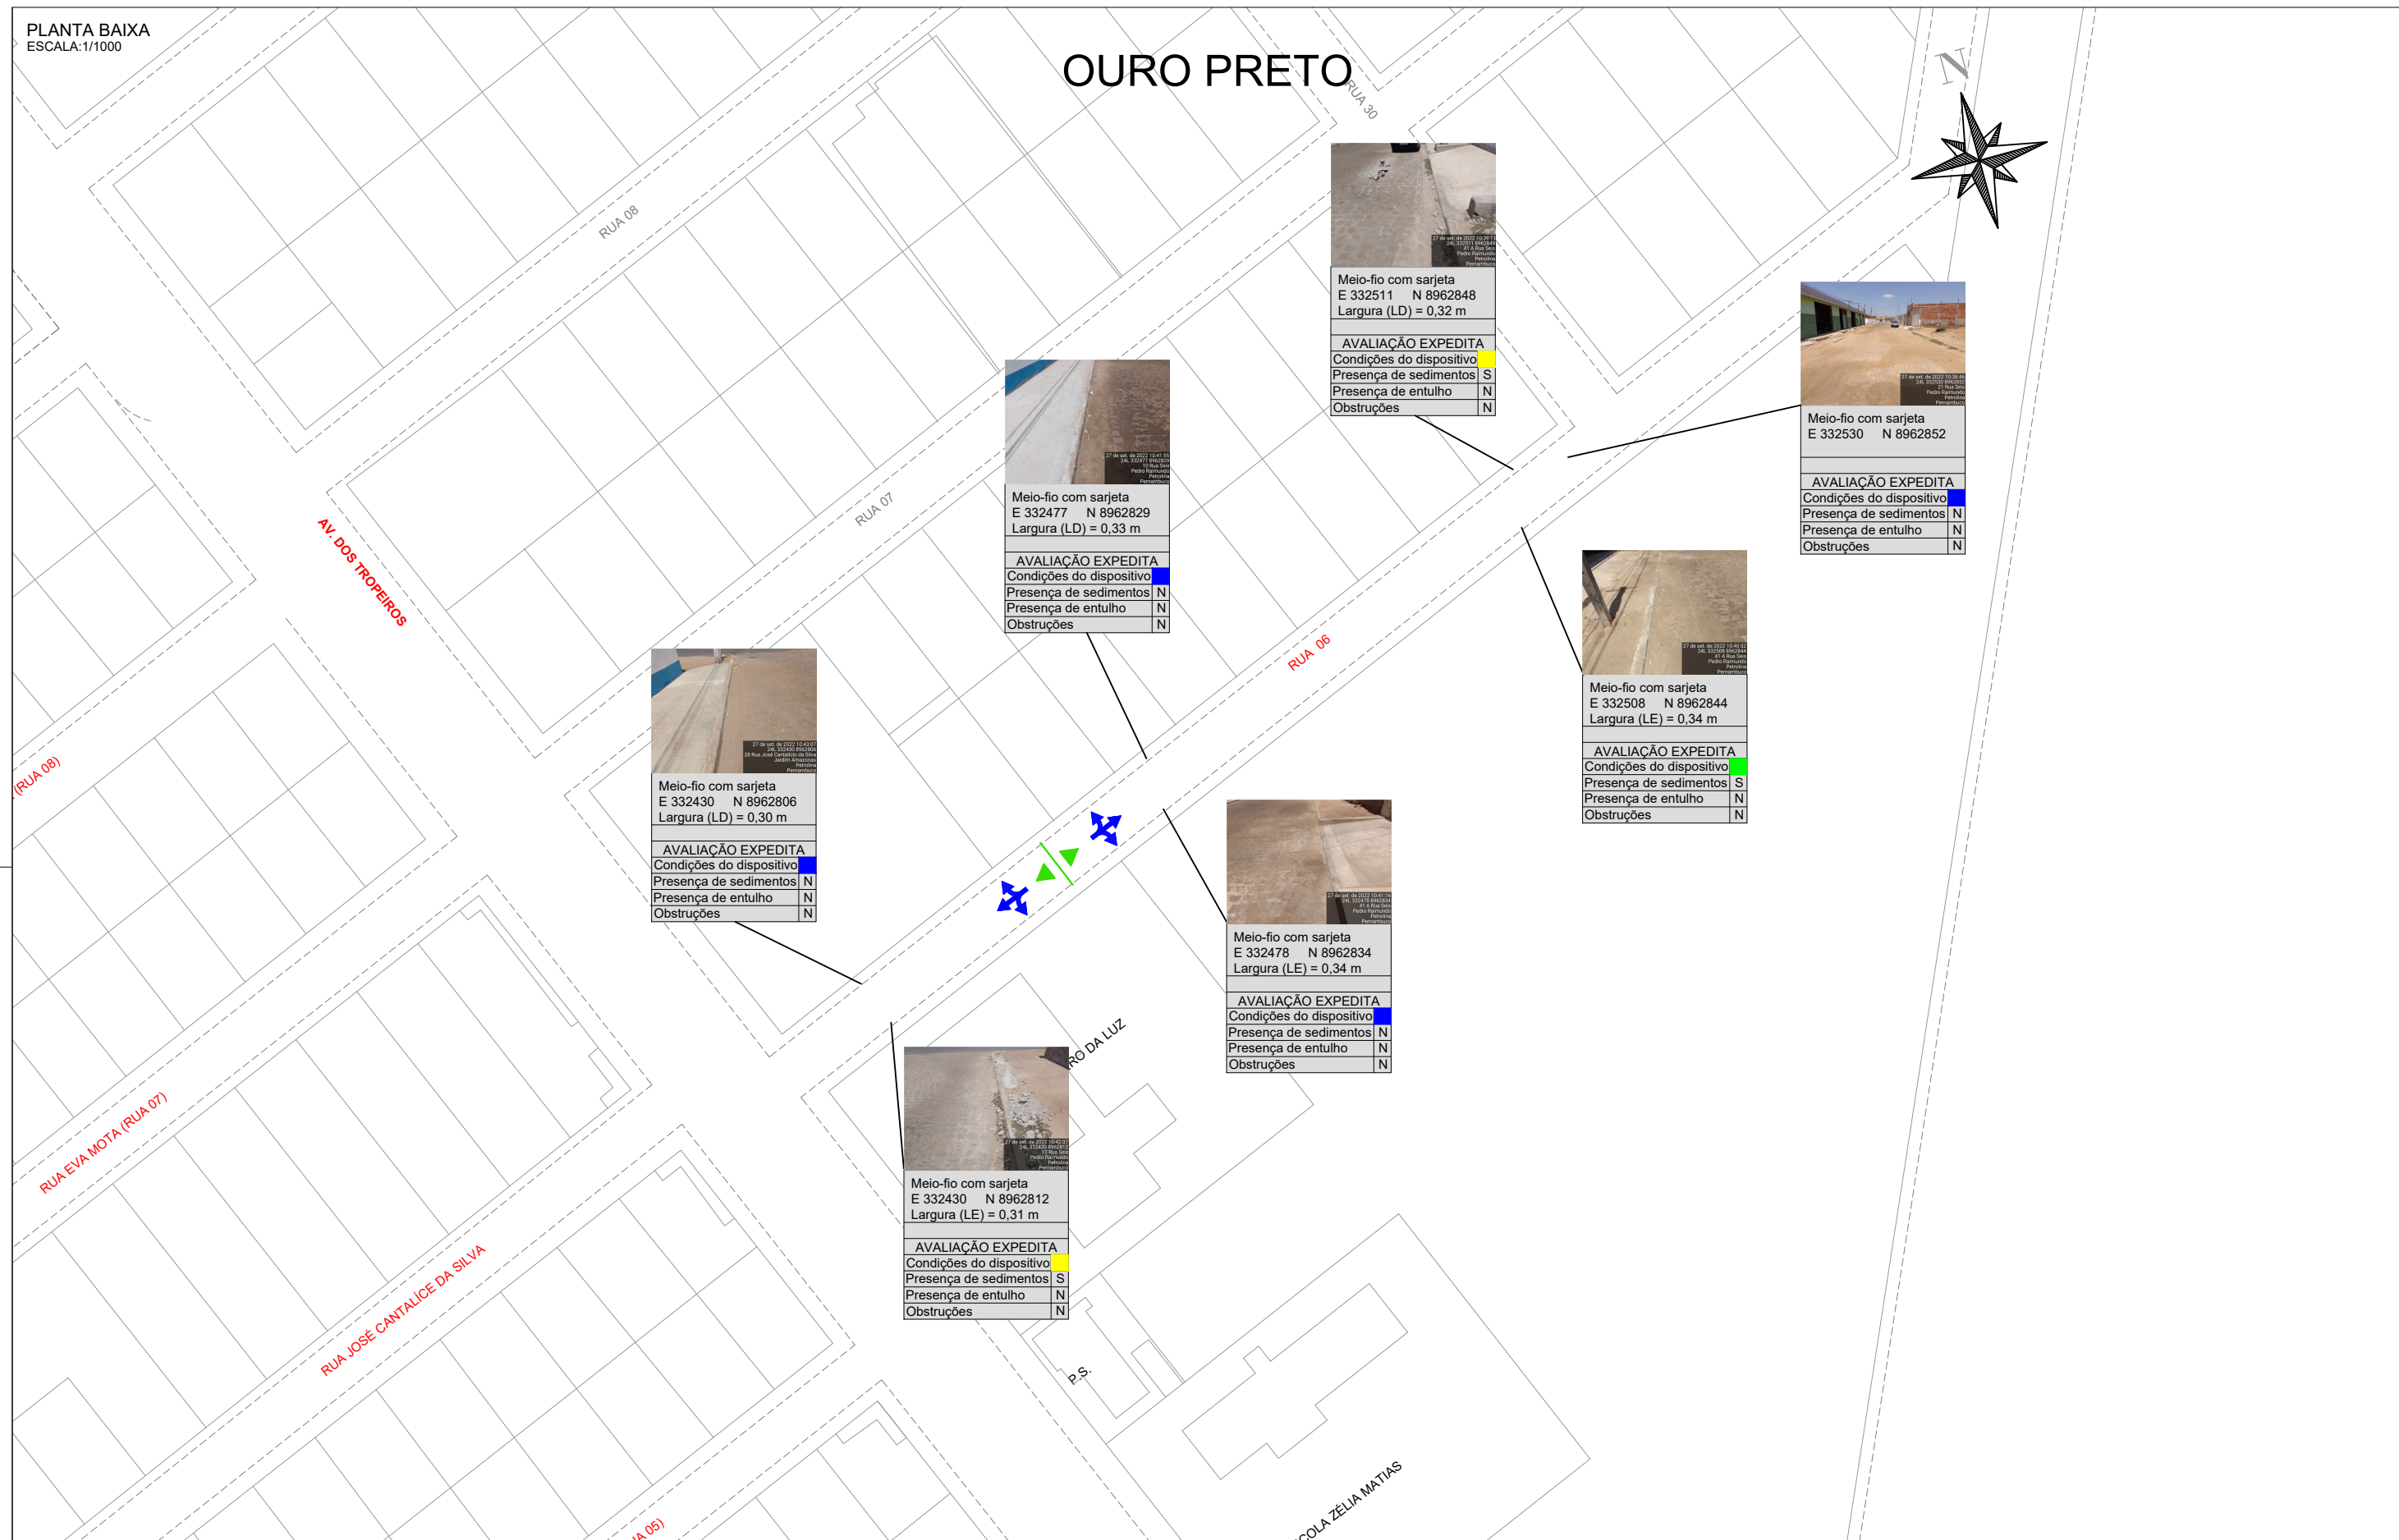
Meio-fio com sarjeta
E 332511 N 8962848
Largura (LD) = 0,32 m

AVALIAÇÃO EXPEDITA	
Condições do dispositivo	
Presença de sedimentos	S
Presença de entulho	N
Obstruções	N

Meio-fio com sarjeta
E 332530 N 8962852

AVALIAÇÃO EXPEDITA	
Condições do dispositivo	
Presença de sedimentos	N
Presença de entulho	N
Obstruções	N

Meio-fio com sarjeta
E 332477 N 8962829
Largura (LD) = 0,33 m

Meio-fio com sarjeta
E 332508 N 8962844
Largura (LE) = 0,34 m

Meio-fio com sarjeta
E 332430 N 8962806
Largura (LD) = 0,30 m

Meio-fio com sarjeta
E 332478 N 8962834
Largura (LE) = 0,34 m

Meio-fio com sarjeta
E 332430 N 8962812
Largura (LE) = 0,31 m
