PROJETO : PLANO DE MACRODRENAGEM DE PETROLINA			
ASSUNTO : CADASTRO EXPEDITO DA MICRODRENAGEM			
LOCALIZAÇÃO : VIA S/D (RUA 18), BAIRRO PEDRO RAIMUNDO, PETROLINA/PE			
ESCALA:	INDICADA	PLANTA BAIXA	ARQUIVO:
			PDCA_MICRO_PEDRO_RAIMUNDO
			DESENHO Nº:
			23 / 45

PROJETO :	PLANO DE MACRODRENAGEM DE PETROLINA
ASSUNTO :	CADASTRO EXPEDITO DA MICRODRENAGEM
LOCALIZAÇÃO :	VIA S/D (RUA 19), BAIRRO PEDRO RAIMUNDO, PETROLINA/PE
ESCALA:	INDICADA
ARQUIVO:	PLANTA BAIXA
DESENHO Nº:	24 / 45

PROJETO : PLANO DE MACRODRENAGEM DE PETROLINA ASSUNTO : CADASTRO EXPEDITO DA MICRODRENAGEM LOCALIZAÇÃO : RUA FEBRÔNIO MARTINS DE SOUZA (RUA 19), BAIRRO PEDRO RAIMUNDO, PETROLINA/PE	
ESCALA: INDICADA	PLANTA BAIXA
ARQUIVO: PDCA_MICRO_PEDRO_RAIMUNDO	DESENHO Nº: 25 / 45

PROJETO : PLANO DE MACRODRENAGEM DE PETROLINA
 ASSUNTO : CADASTRO EXPEDITO DA MICRODRENAGEM
 LOCALIZAÇÃO : RUA PADRE MARTINEZ (RUA 21), BAIRRO PEDRO RAIMUNDO, PETROLINA/PE

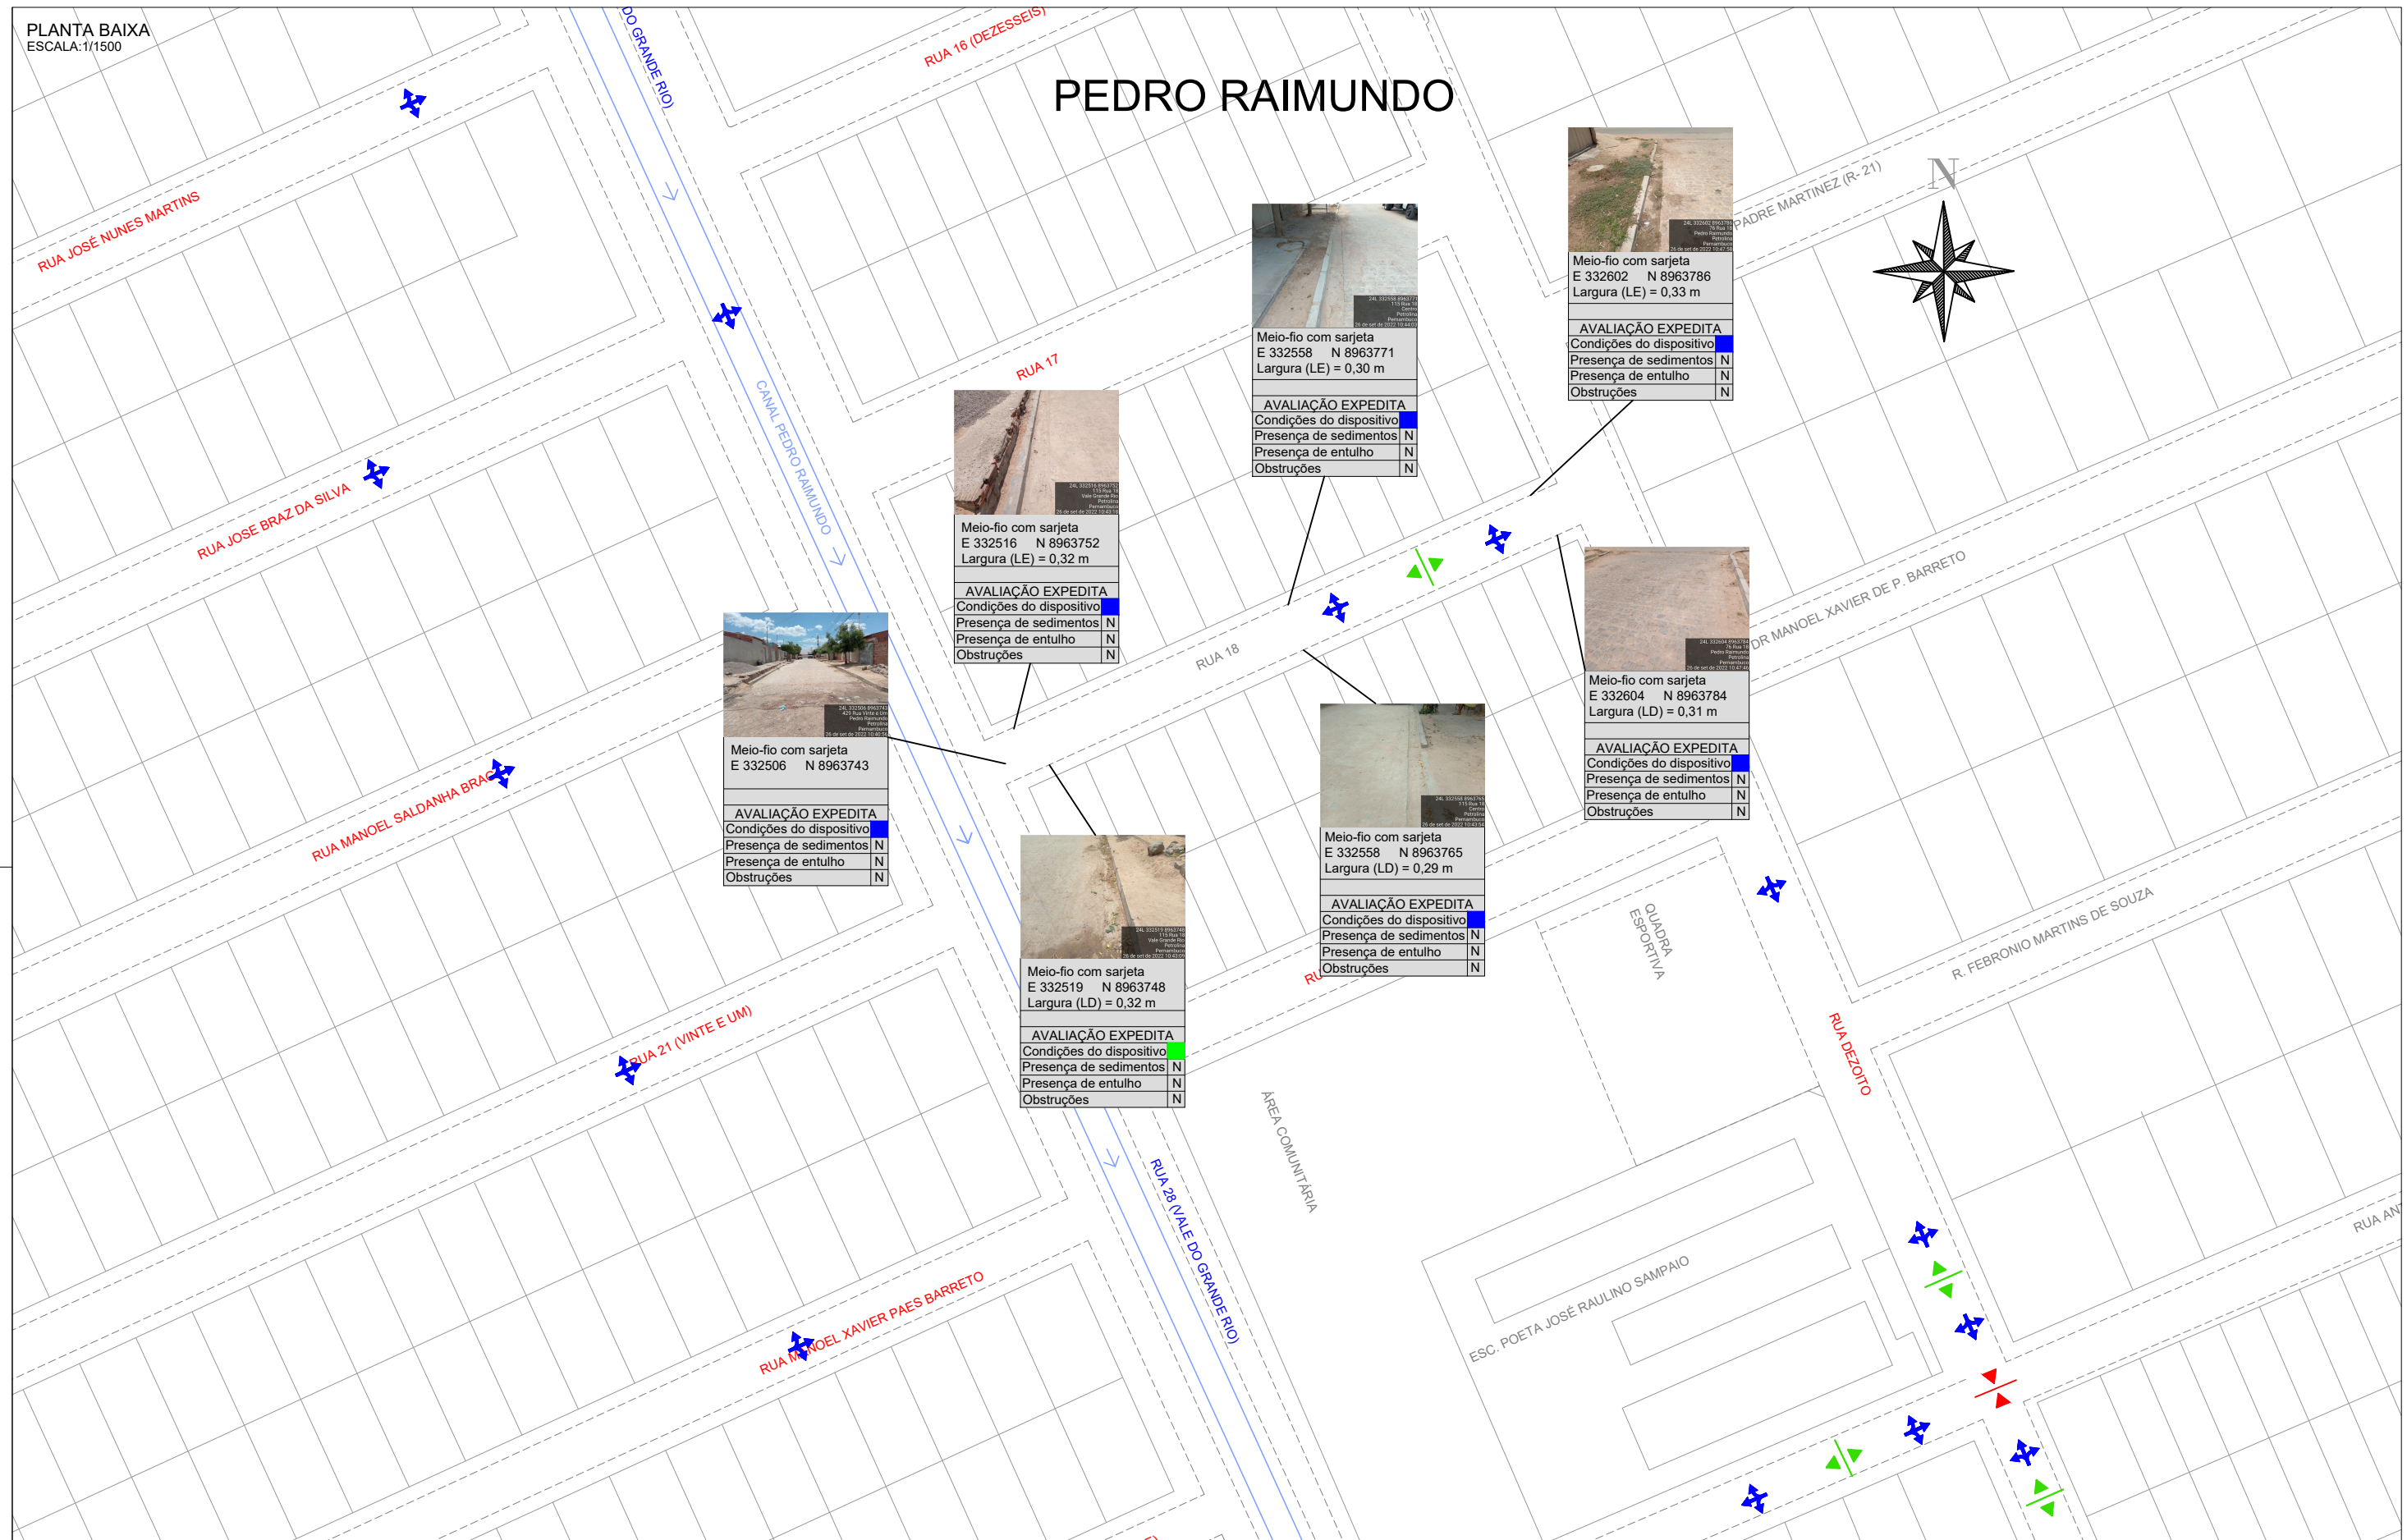
Meio-fio com sarjeta
E 332506 N 8963743

AVALIAÇÃO EXPEDITA	
Condições do dispositivo	N
Presença de sedimentos	N
Presença de entulho	N
Obstruções	N

Meio-fio com sarjeta
E 332516 N 8963752
Largura (LE) = 0,32 m

Meio-fio com sarjeta
E 332519 N 8963748
Largura (LD) = 0,32 m

Meio-fio com sarjeta
E 332558 N 8963771
Largura (LE) = 0,30 m

Meio-fio com sarjeta
E 332558 N 8963765
Largura (LD) = 0,29 m

Meio-fio com sarjeta
E 332604 N 8963784
Largura (LD) = 0,31 m

Meio-fio com sarjeta
E 332602 N 8963786
Largura (LE) = 0,33 m

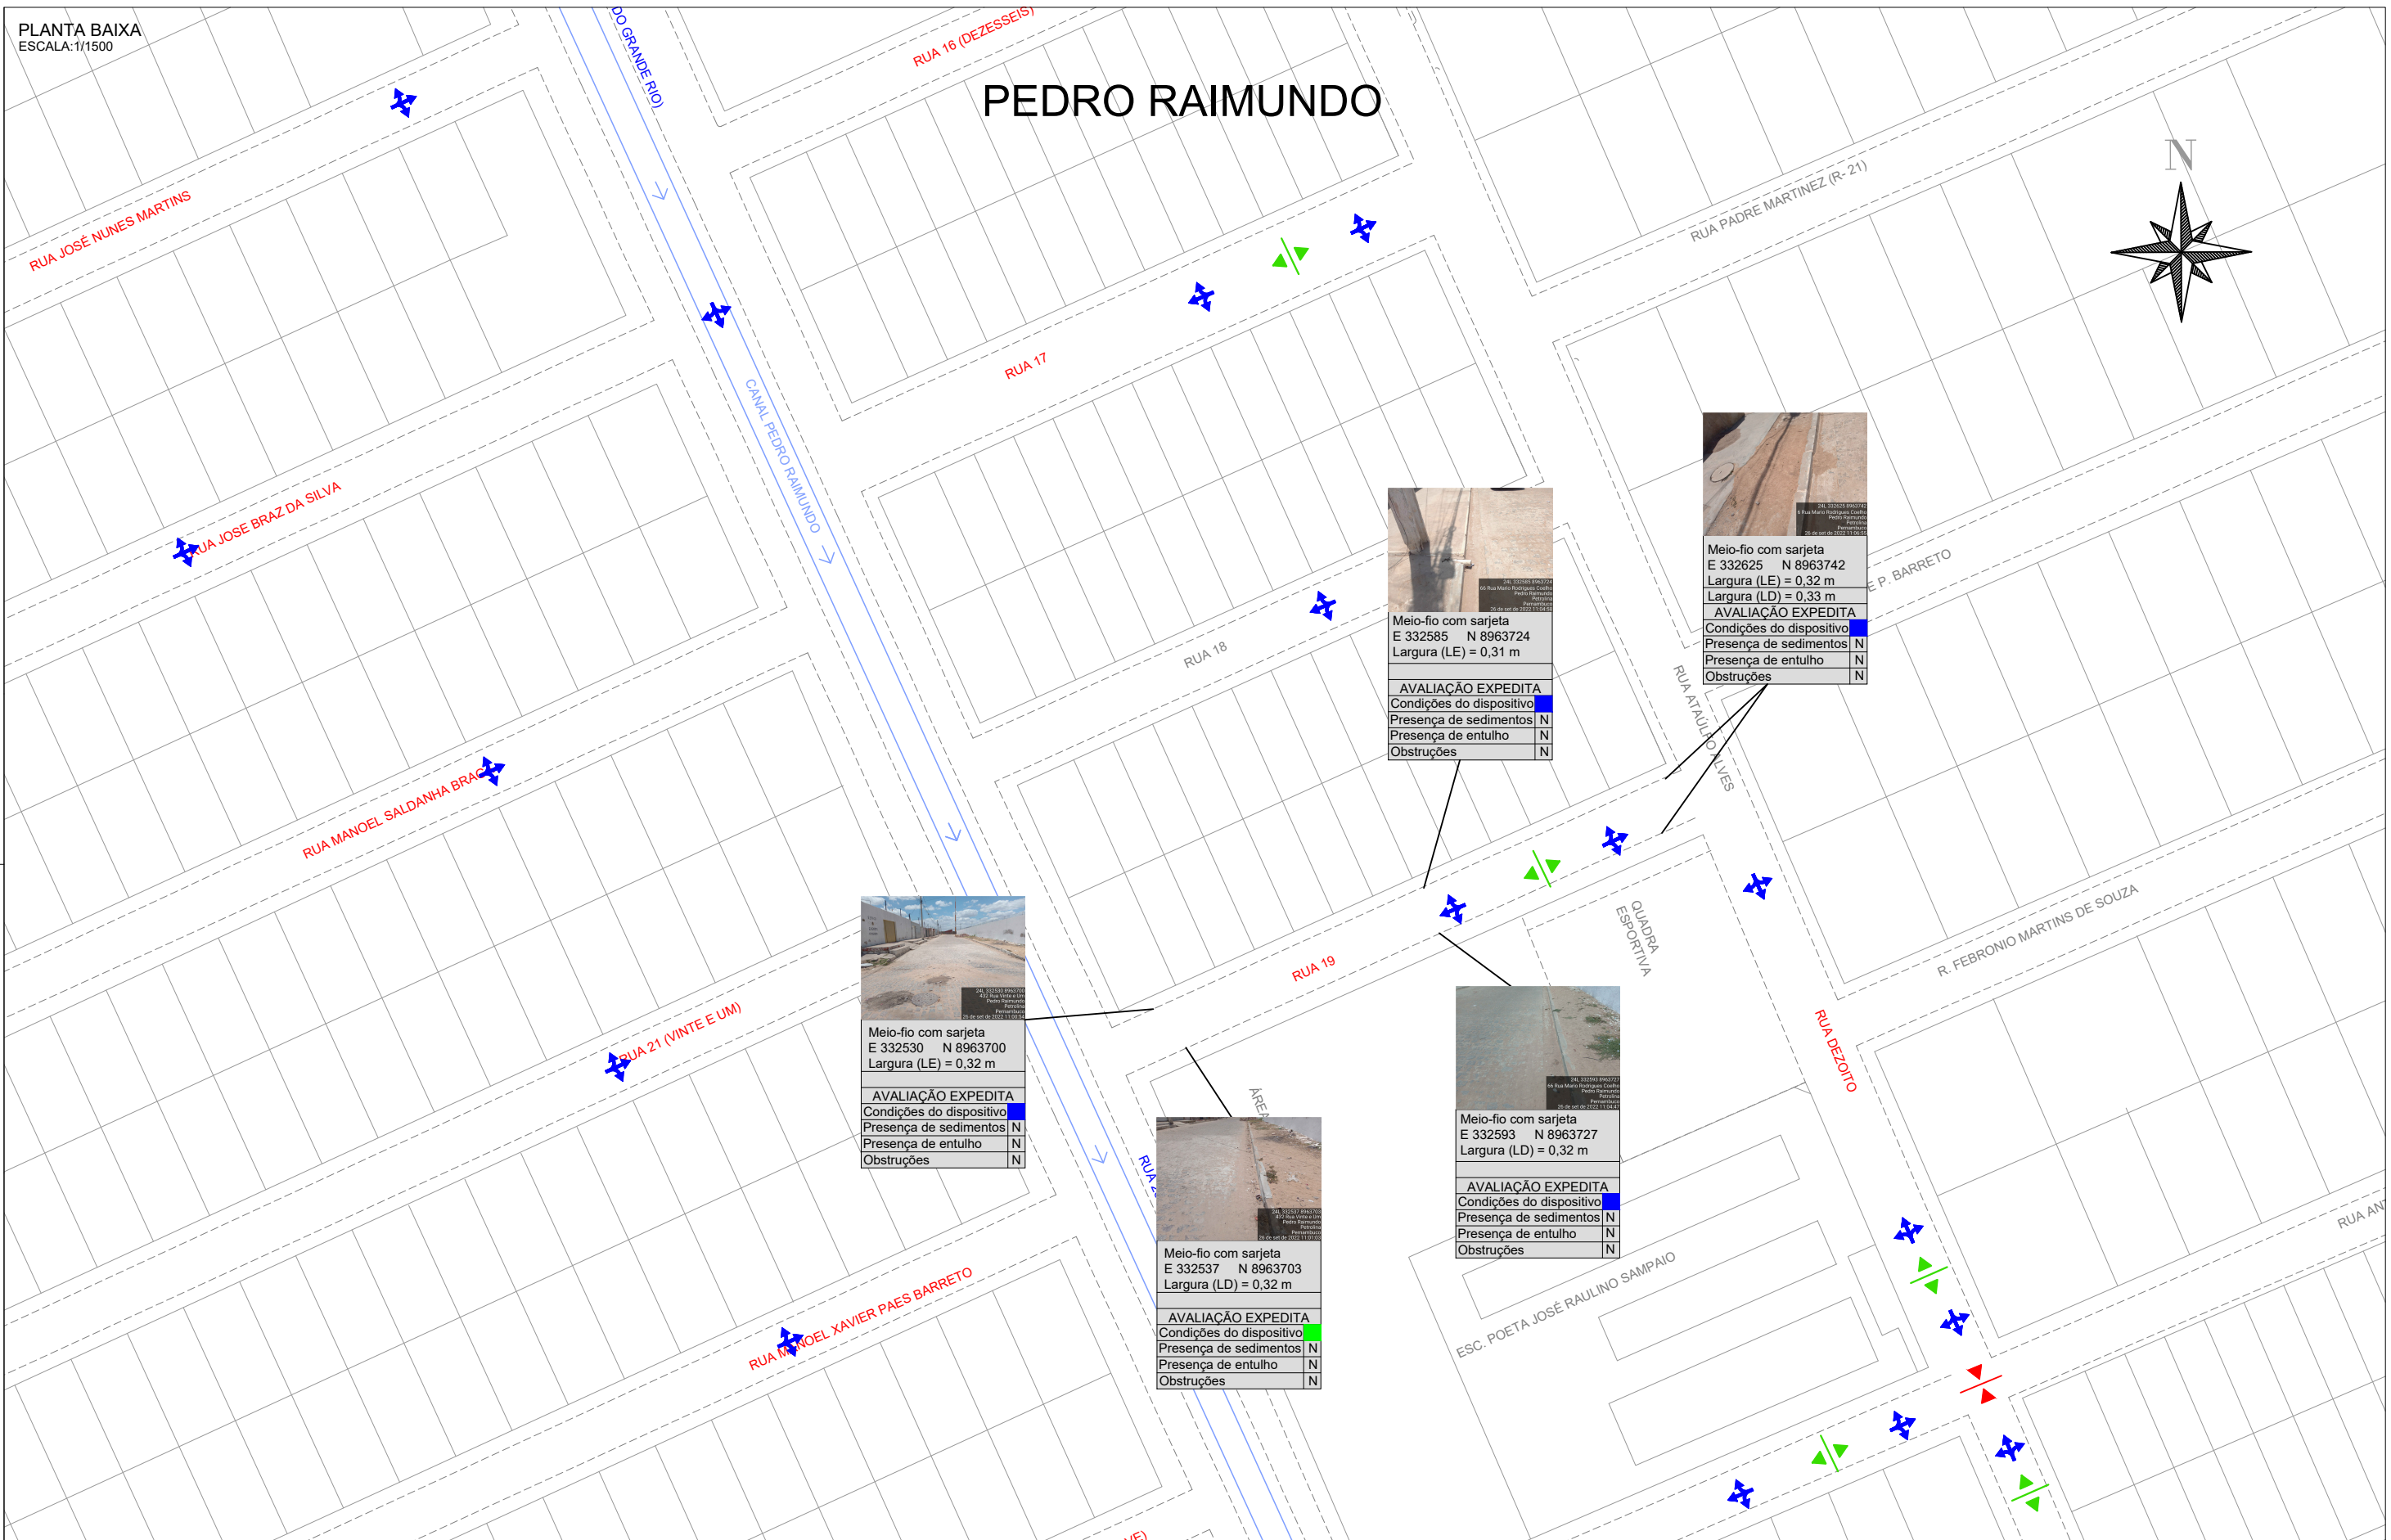
Meio-fio com sarjeta
E 332585 N 8963724
Largura (LE) = 0,31 m

AVALIAÇÃO EXPEDITA	
Condições do dispositivo	■
Presença de sedimentos	N
Presença de entulho	N
Obstruções	N

Meio-fio com sarjeta
E 332625 N 8963742
Largura (LE) = 0,32 m
Largura (LD) = 0,33 m

Meio-fio com sarjeta
E 332530 N 8963700
Largura (LE) = 0,32 m

Meio-fio com sarjeta
E 332593 N 8963727
Largura (LD) = 0,32 m

Meio-fio com sarjeta
E 332537 N 8963703
Largura (LD) = 0,32 m

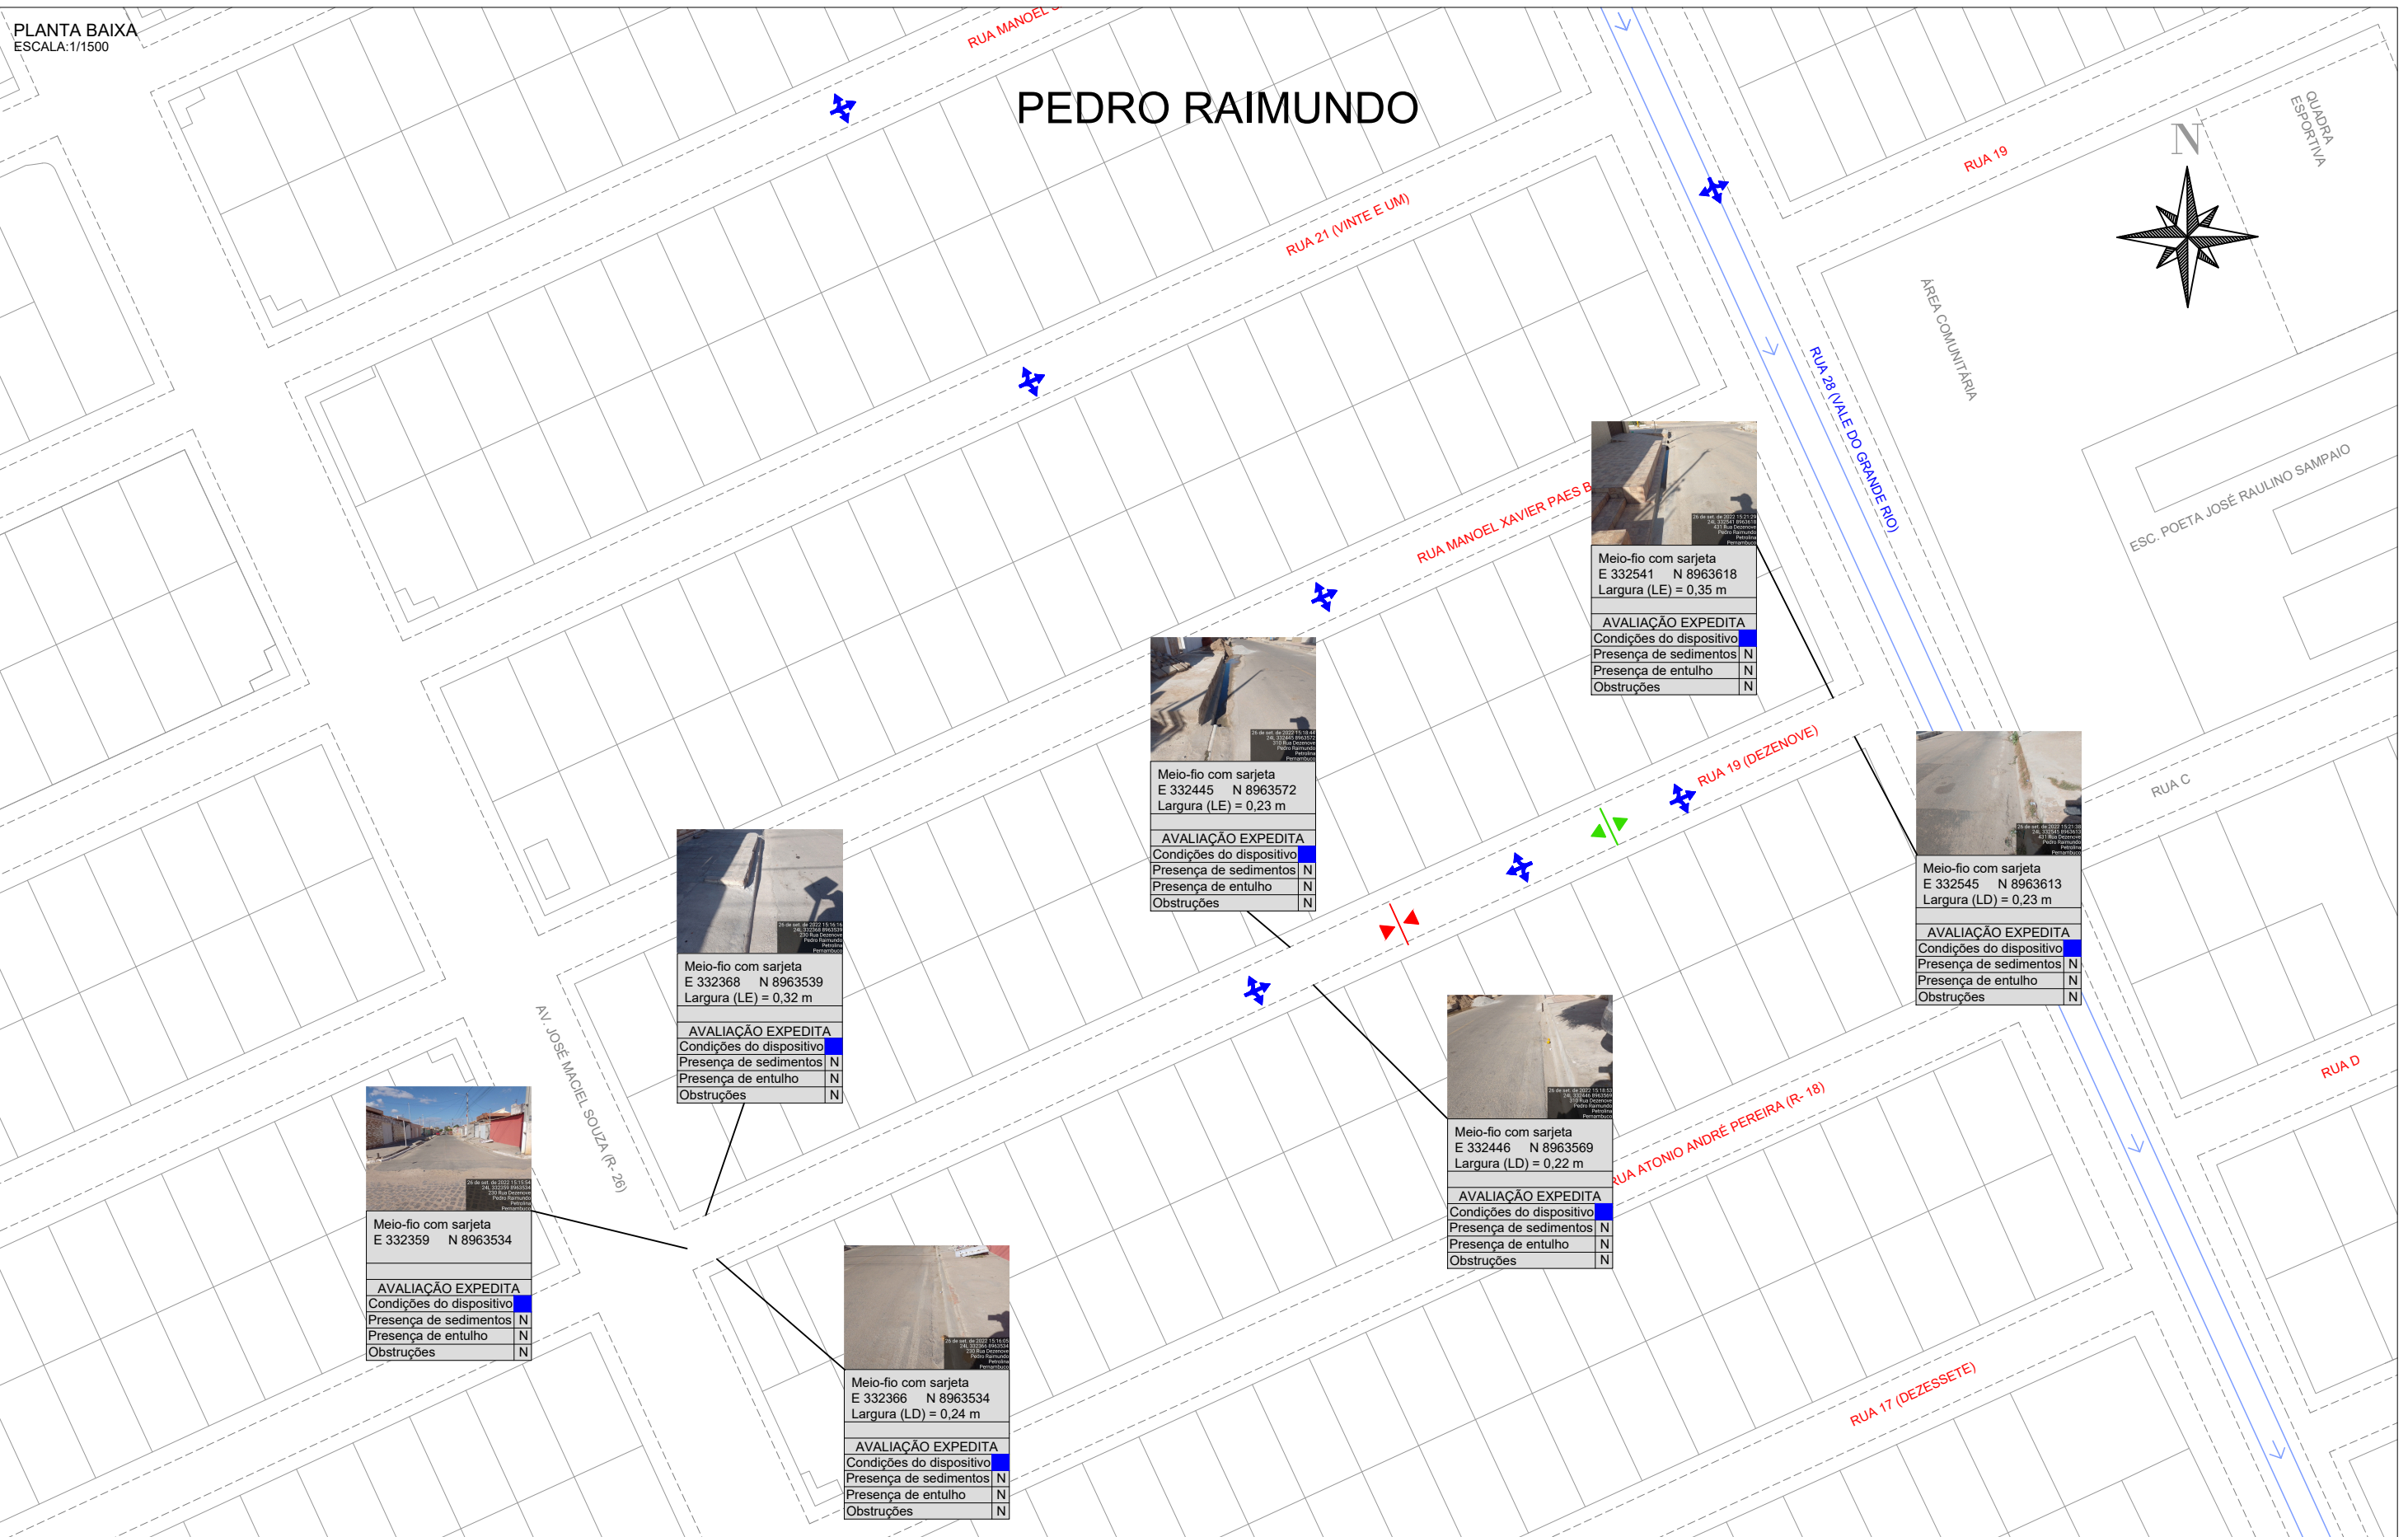
Meio-fio com sarjeta
E 332541 N 8963618
Largura (LE) = 0,35 m

AVALIAÇÃO EXPEDITA	
Condições do dispositivo	<input checked="" type="checkbox"/>
Presença de sedimentos	N
Presença de entulho	N
Obstruções	N

Meio-fio com sarjeta
E 332445 N 8963572
Largura (LE) = 0,23 m

Meio-fio com sarjeta
E 332545 N 8963613
Largura (LD) = 0,23 m

Meio-fio com sarjeta
E 332368 N 8963539
Largura (LE) = 0,32 m

Meio-fio com sarjeta
E 332446 N 8963569
Largura (LD) = 0,22 m

Meio-fio com sarjeta
E 332359 N 8963534

Meio-fio com sarjeta
E 332366 N 8963534
Largura (LD) = 0,24 m

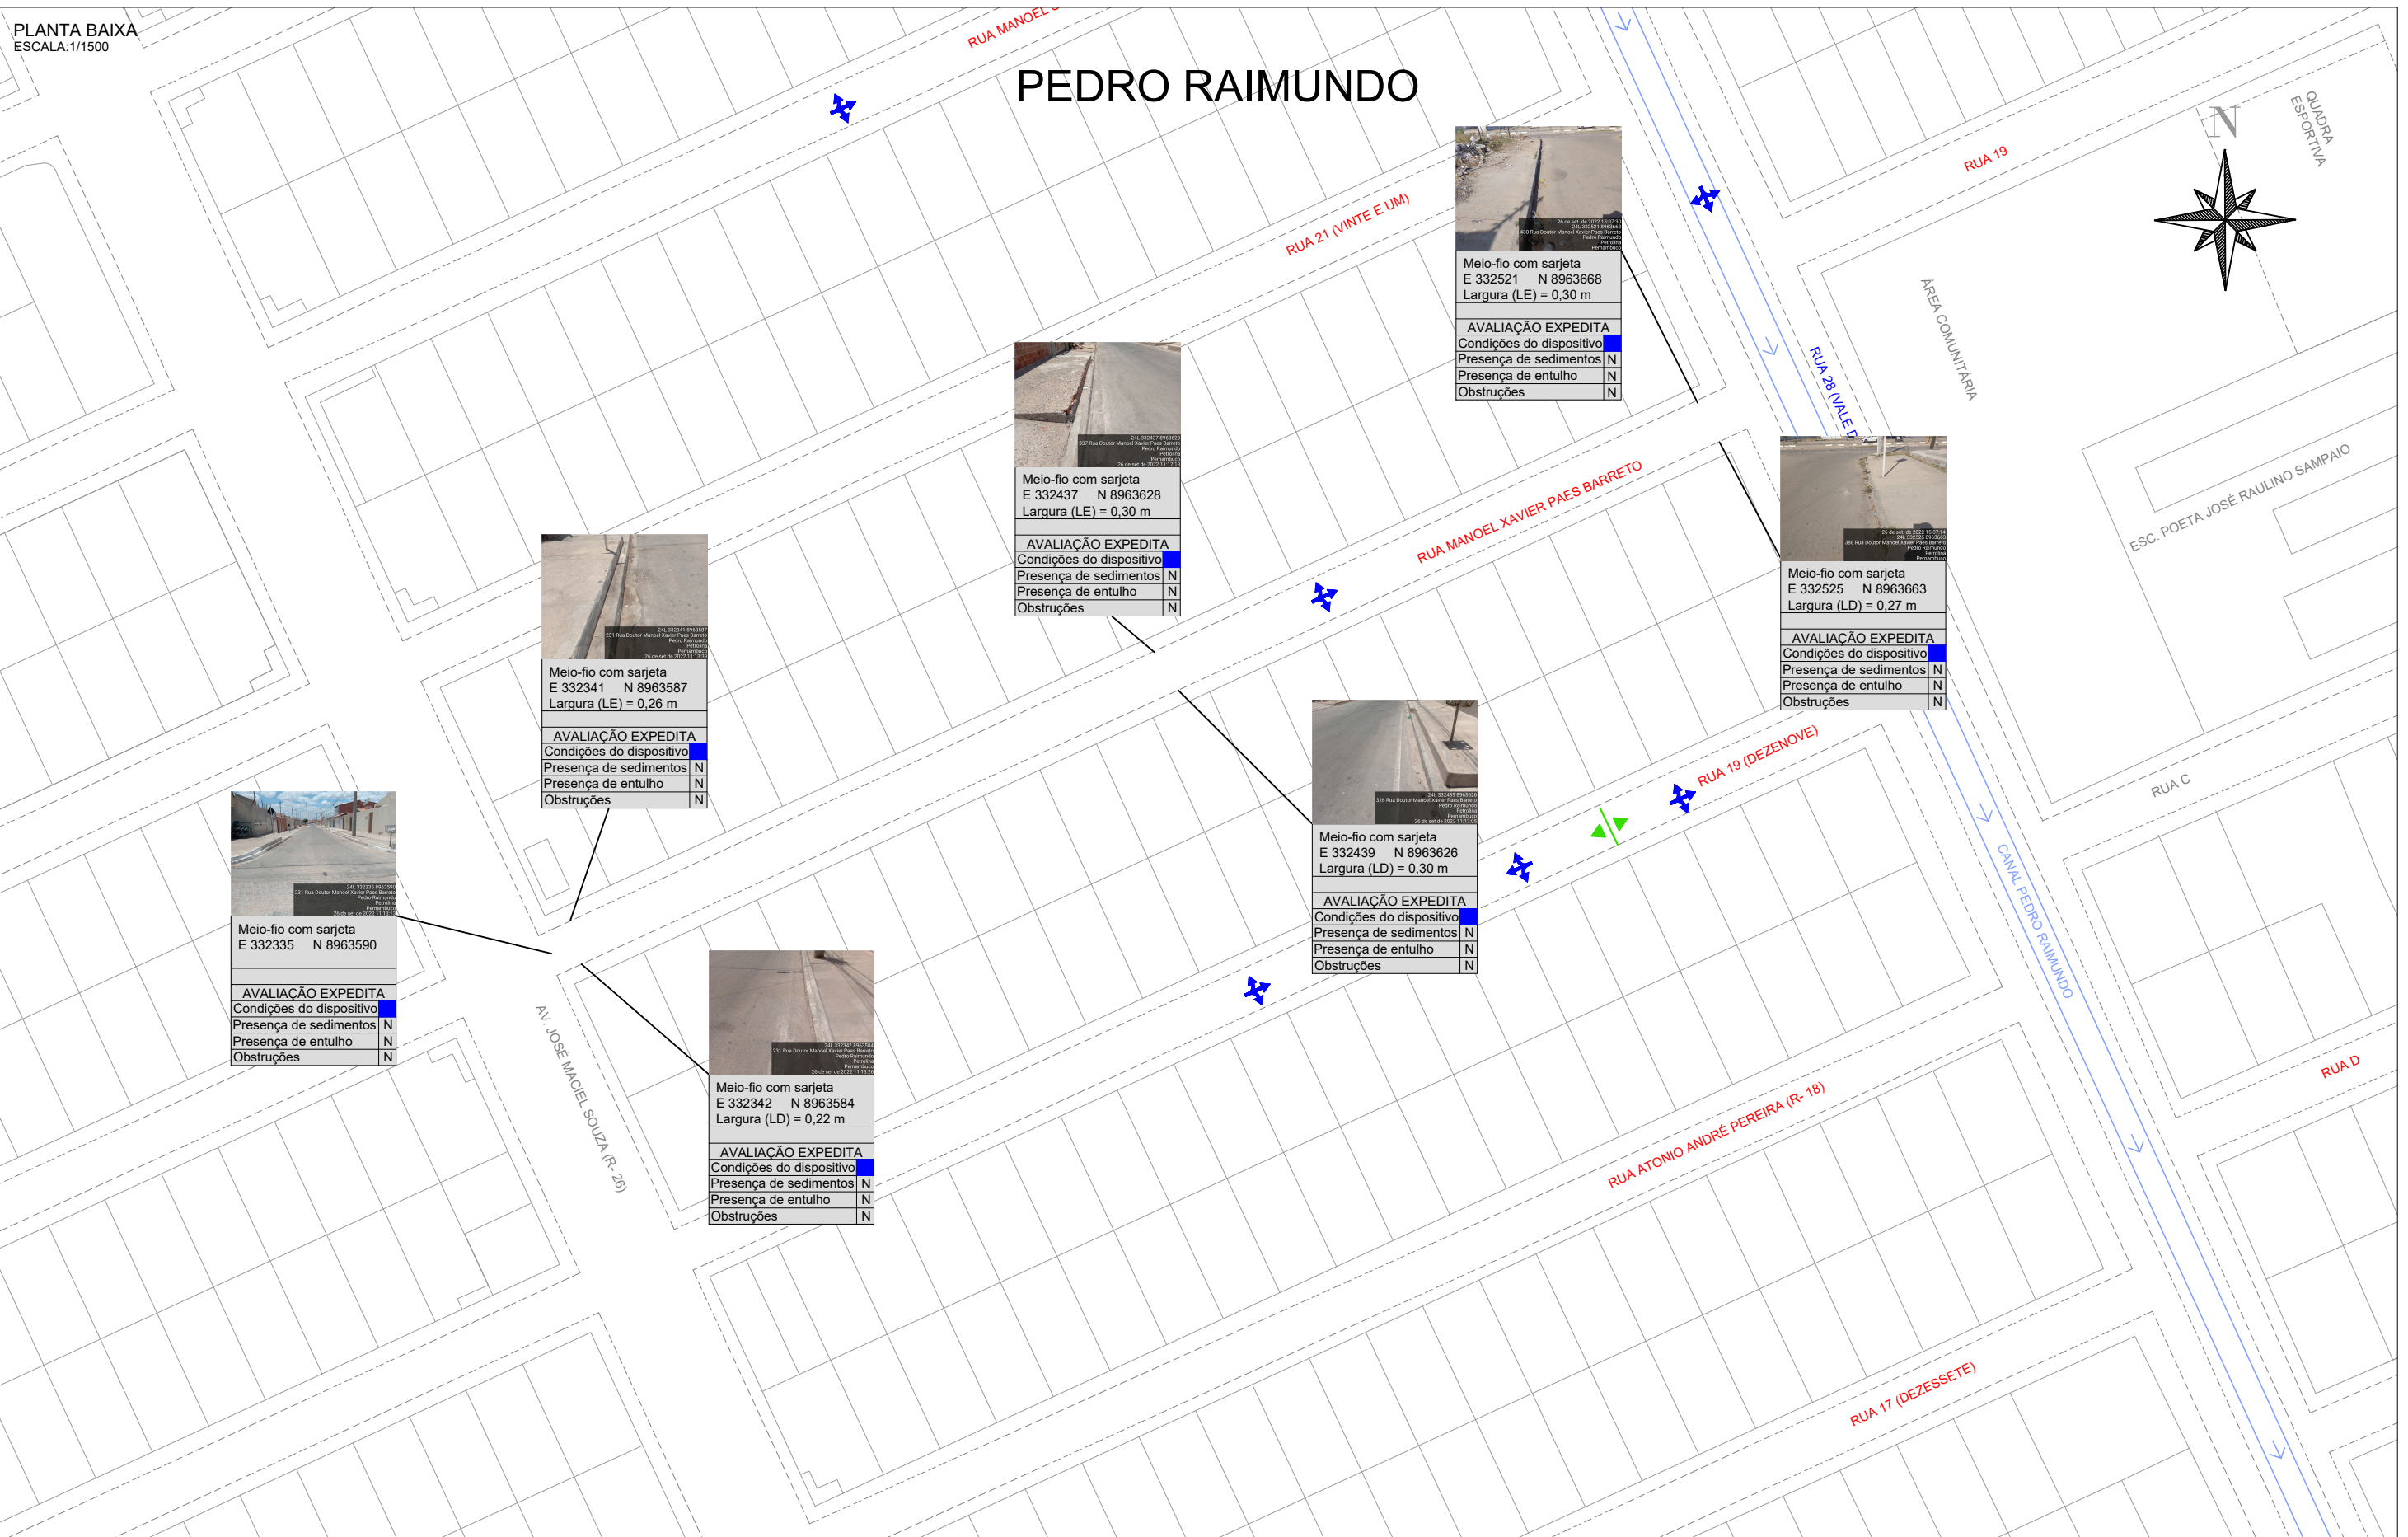
S - SIM	N - NÃO							LOCALIZAÇÃO : RUA DR. MANOEL XAVIER P. BARRETO (RUA 20), BAIRRO PEDRO RAIMUNDO, PETROLINA/PE	
								ESCALA:	INDICADA
								PLANTA BAIXA	ARQUIVO:
								DESENHO Nº:	26 / 45

Meio-fio com sarjeta
E 332521 N 8963668
Largura (LE) = 0,30 m

AVALIAÇÃO EXPEDITA
Condições do dispositivo **N**
Presença de sedimentos **N**
Presença de entulho **N**
Obstruções **N**

Meio-fio com sarjeta
E 332437 N 8963628
Largura (LE) = 0,30 m

Meio-fio com sarjeta
E 332525 N 8963663
Largura (LD) = 0,27 m

Meio-fio com sarjeta
E 332341 N 8963587
Largura (LE) = 0,26 m

Meio-fio com sarjeta
E 332439 N 8963626
Largura (LD) = 0,30 m

Meio-fio com sarjeta
E 332335 N 8963590

Meio-fio com sarjeta
E 332342 N 8963584
Largura (LD) = 0,22 m

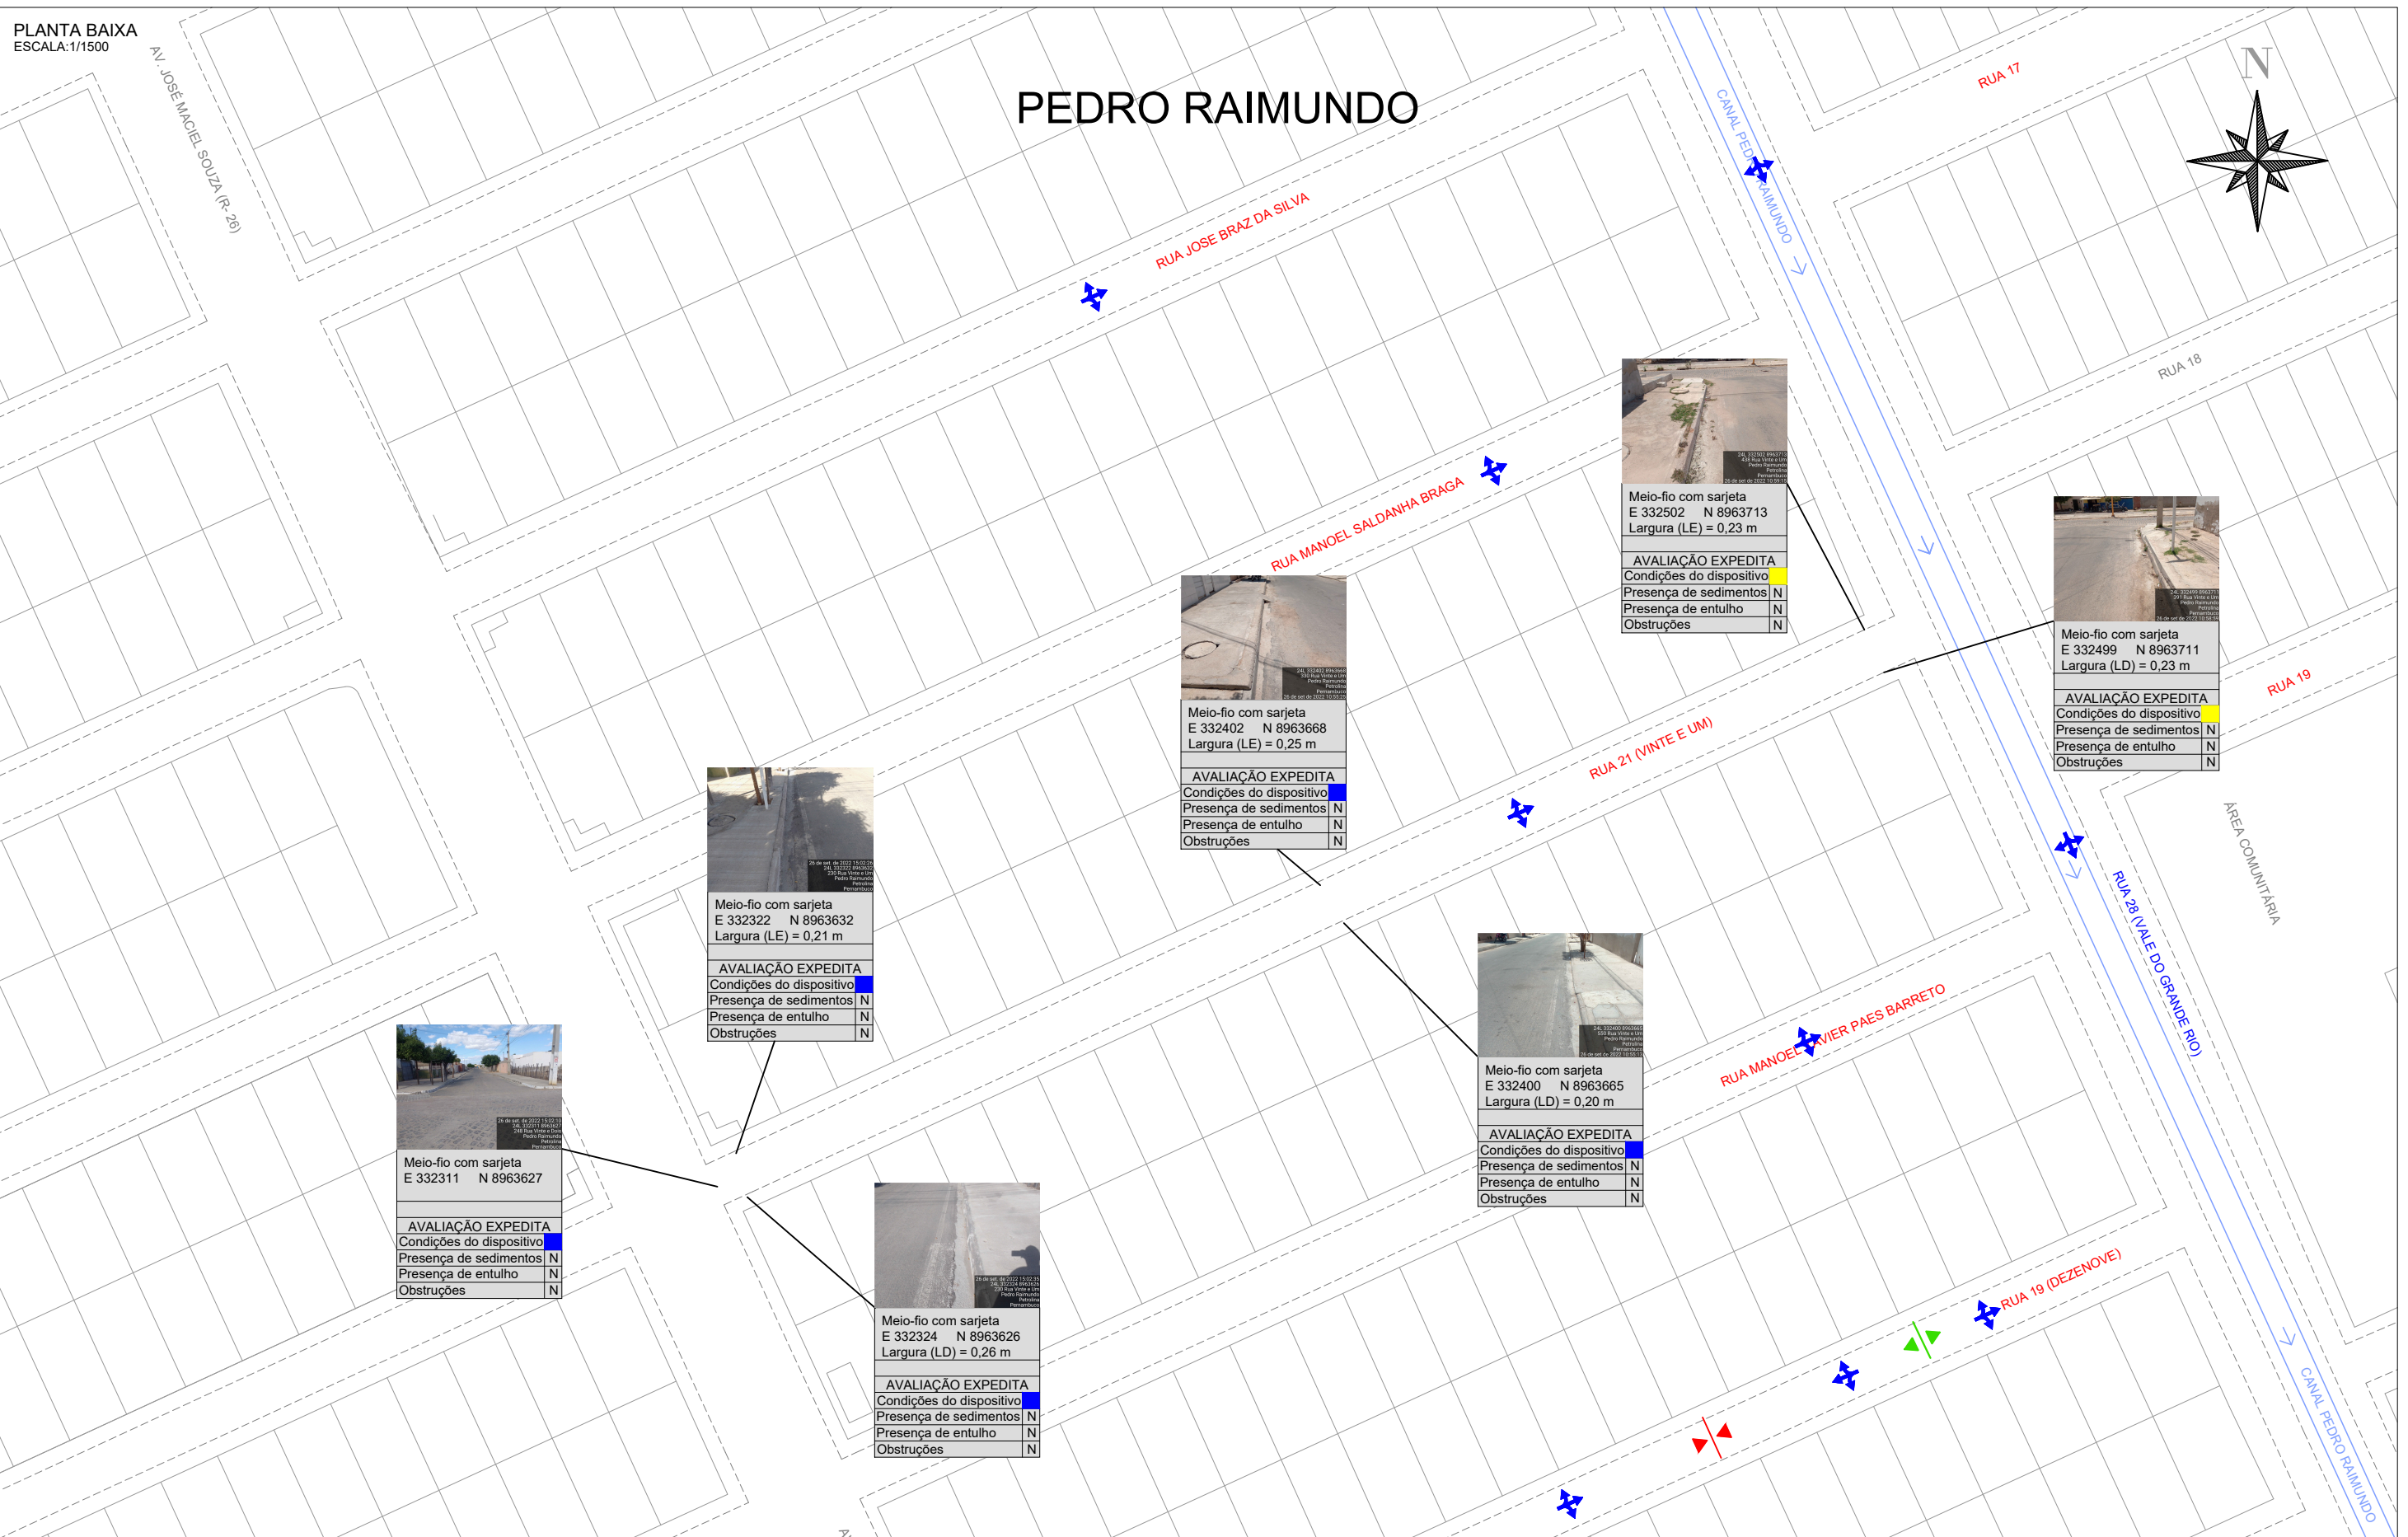
ESCALA: INDICADA	PLANTA BAIXA	ARQUIVO: PDCA_MICRO_PEDRO_RAIMUNDO	DESENHO Nº: 27 / 45
---------------------	--------------	---------------------------------------	------------------------

Meio-fio com sarjeta
E 332502 N 8963713
Largura (LE) = 0,23 m

AVALIAÇÃO EXPEDITA	
Condições do dispositivo	■
Presença de sedimentos	N
Presença de entulho	N
Obstruções	N

Meio-fio com sarjeta
E 332499 N 8963711
Largura (LD) = 0,23 m

Meio-fio com sarjeta
E 332402 N 8963668
Largura (LE) = 0,25 m

Meio-fio com sarjeta
E 332322 N 8963632
Largura (LE) = 0,21 m

Meio-fio com sarjeta
E 332400 N 8963665
Largura (LD) = 0,20 m

Meio-fio com sarjeta
E 332311 N 8963627

Meio-fio com sarjeta
E 332324 N 8963626
Largura (LD) = 0,26 m
