PROJETO : PLANO DE MACRODRENAGEM DE PETROLINA			
ASSUNTO : CADASTRO EXPEDITO DA MICRODRENAGEM			
LOCALIZAÇÃO : RUA MANOEL SALDANHA BRAGA, BAIRRO PEDRO RAIMUNDO, PETROLINA/PE			
ESCALA:	INDICADA	ARQUIVO:	DESENHO Nº:
	PLANTA BAIXA	PDCA_MICRO_PEDRO_RAIMUNDO	28 / 45

ESCALA:	INDICADA	PLANTA BAIXA
PROJETO :	PLANO DE MACRODRENAGEM DE PETROLINA	
ASSUNTO :	CADASTRO EXPEDITO DA MICRODRENAGEM	
LOCALIZAÇÃO :	RUA JOSÉ BRAZ DA SILVA, BAIRRO PEDRO RAIMUNDO, PETROLINA/PE	
ARQUIVO:	PDCA_MICRO_PEDRO_RAIMUNDO	DESENHO Nº: 29 / 45

PROJETO : PLANO DE MACRODRENAGEM DE PETROLINA			
ASSUNTO : CADASTRO EXPEDITO DA MICRODRENAGEM			
LOCALIZAÇÃO : RUA JOSÉ NUNES MARTINS, BAIRRO PEDRO RAIMUNDO, PETROLINA/PE			
ESCALA:	INDICADA	PLANTA BAIXA	ARQUIVO: PDCA_MICRO_PEDRO_RAIMUNDO
			DESENHO Nº: 30 / 45

PROJETO : PLANO DE MACRODRENAGEM DE PETROLINA			
ASSUNTO : CADASTRO EXPEDITO DA MICRODRENAGEM			
LOCALIZAÇÃO : RUA 28 (T1), BAIRRO PEDRO RAIMUNDO, PETROLINA/PE			
ESCALA:	INDICADA	PLANTA BAIXA	ARQUIVO: PDCA_MICRO_PEDRO_RAIMUNDO
			DESENHO Nº: 31 / 45

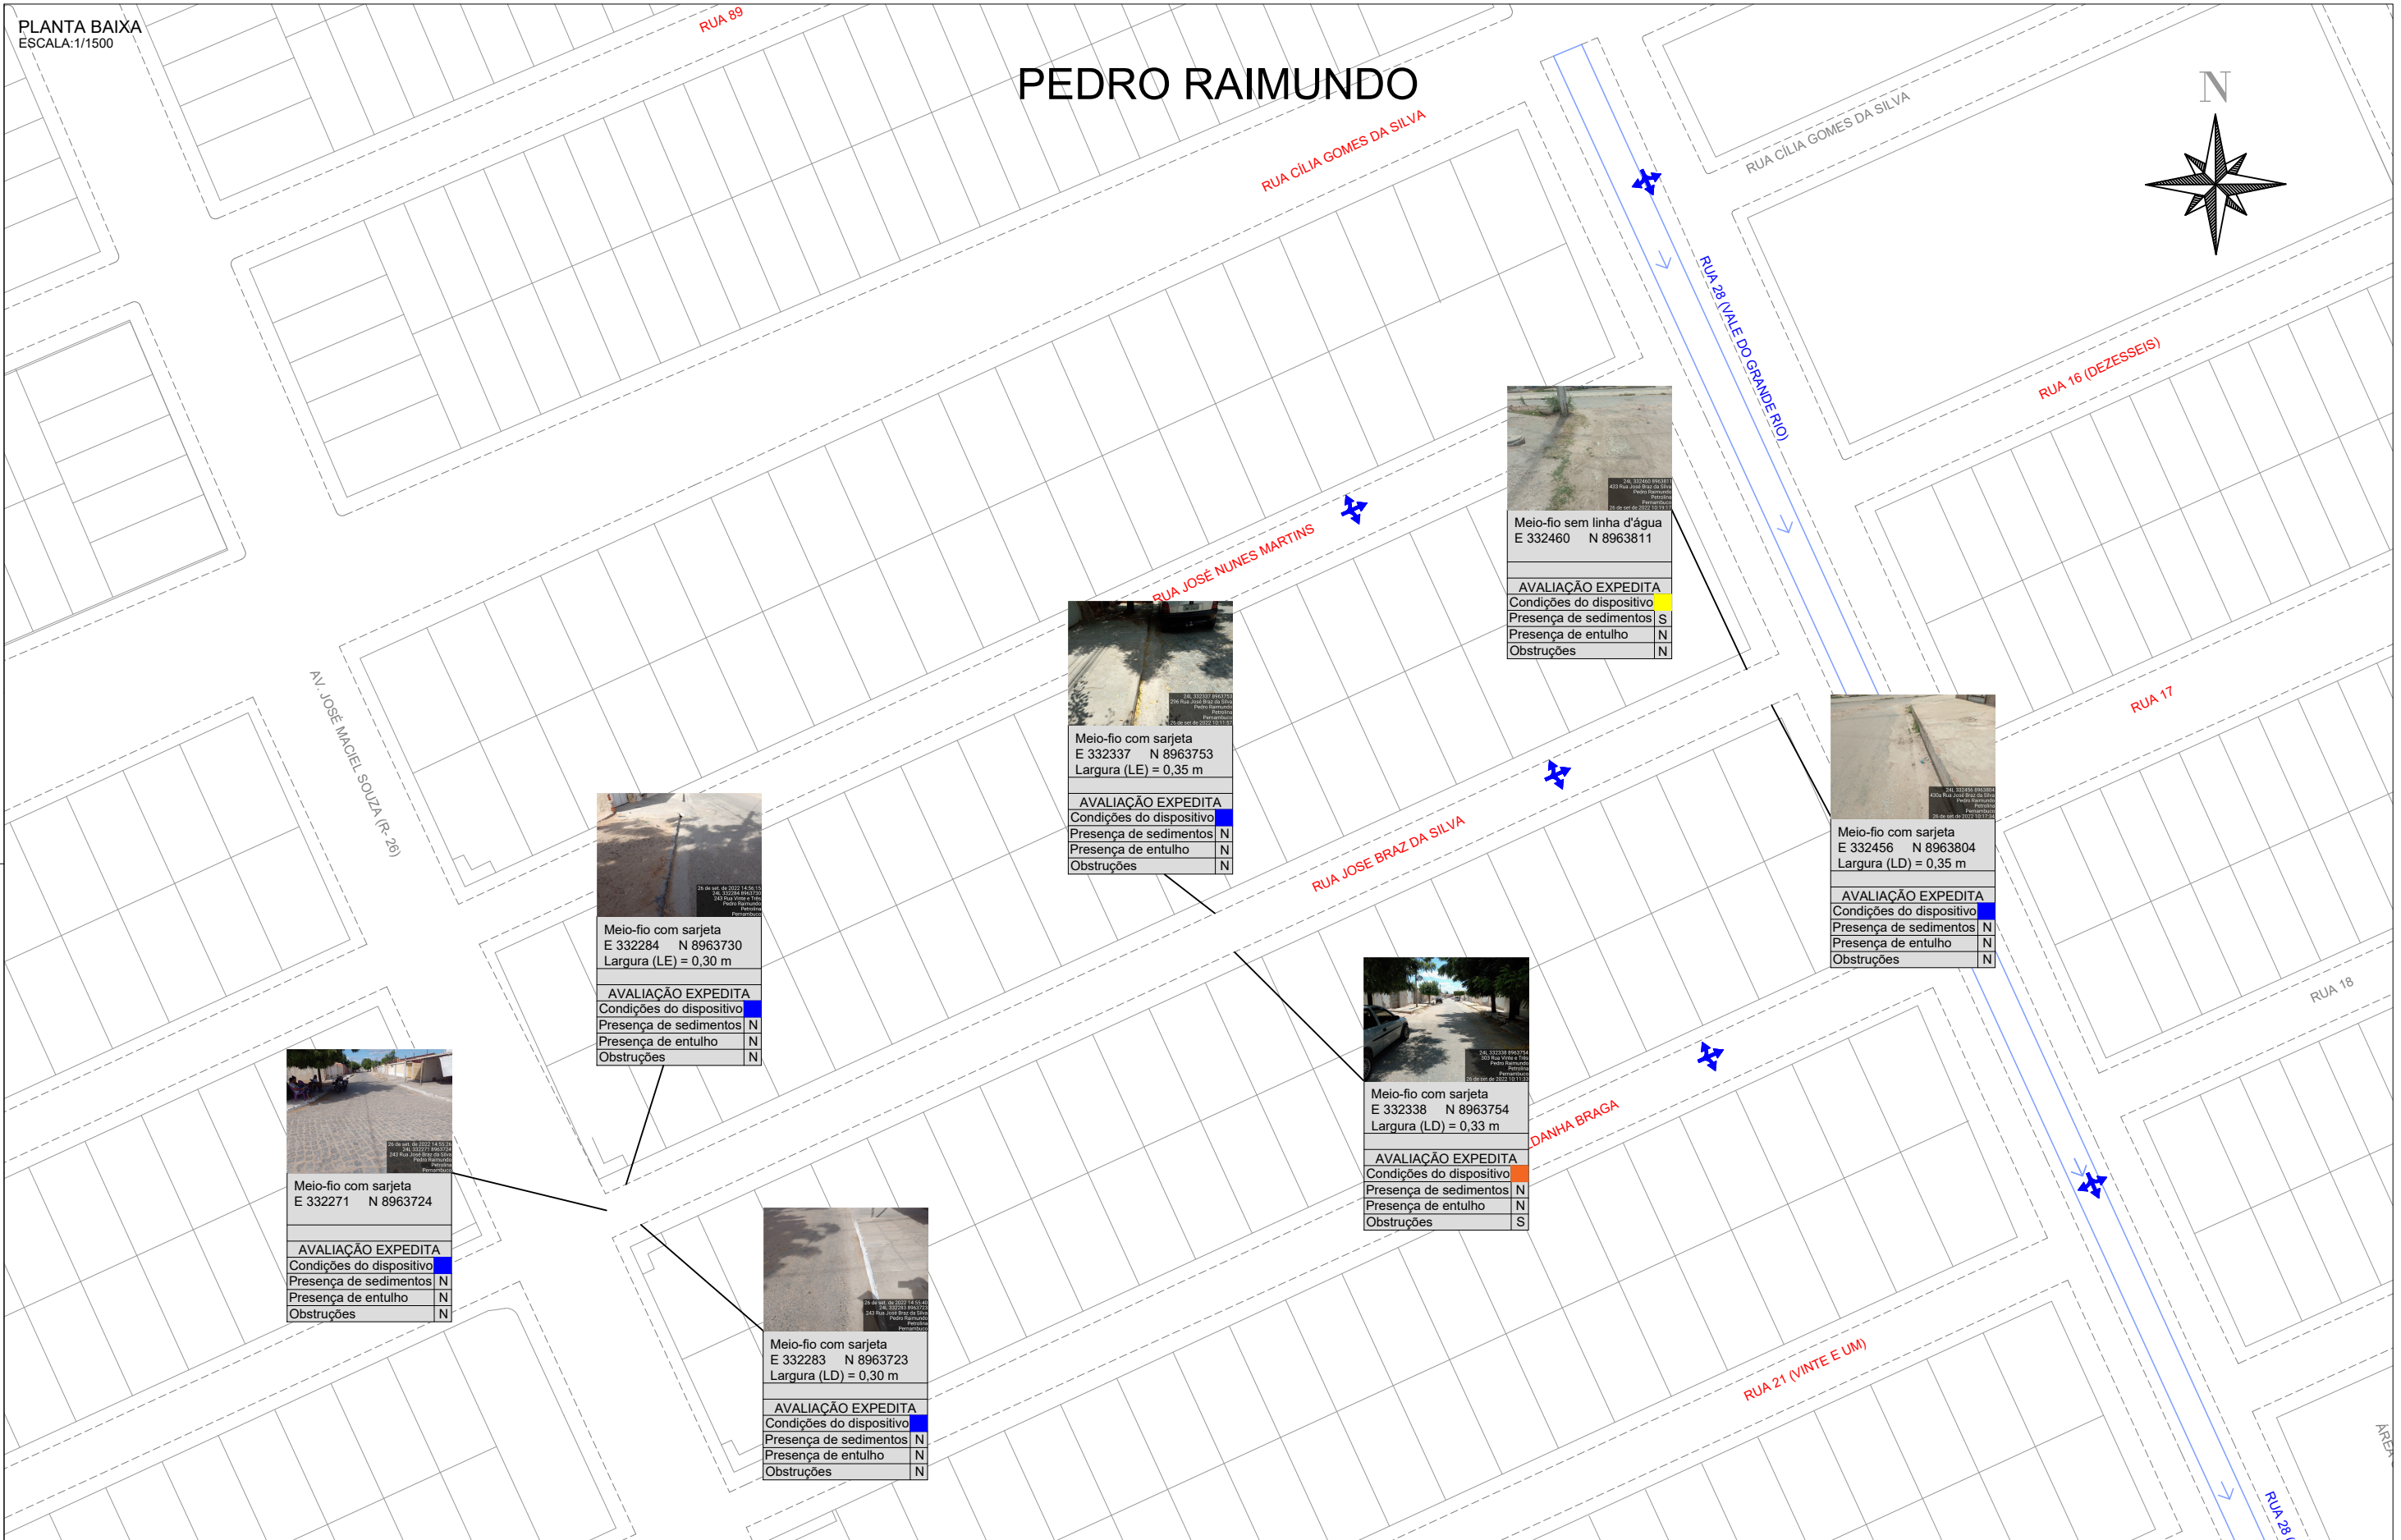
Meio-fio sem linha d'água  
E 332460 N 8963811

AVALIAÇÃO EXPEDITA	
Condições do dispositivo	Y
Presença de sedimentos	S
Presença de entulho	N
Obstruções	N

Meio-fio com sarjeta  
E 332337 N 8963753  
Largura (LE) = 0,35 m

AVALIAÇÃO EXPEDITA	
Condições do dispositivo	Y
Presença de sedimentos	N
Presença de entulho	N
Obstruções	N

Meio-fio com sarjeta  
E 332456 N 8963804  
Largura (LD) = 0,35 m

Meio-fio com sarjeta  
E 332284 N 8963730  
Largura (LE) = 0,30 m

Meio-fio com sarjeta  
E 332338 N 8963754  
Largura (LD) = 0,33 m

AVALIAÇÃO EXPEDITA	
Condições do dispositivo	Y
Presença de sedimentos	N
Presença de entulho	N
Obstruções	S

Meio-fio com sarjeta  
E 332271 N 8963724

Meio-fio com sarjeta  
E 332283 N 8963723  
Largura (LD) = 0,30 m
