PROJETO : PLANO DE MACRODRENAGEM DE PETROLINA ASSUNTO : CADASTRO EXPEDITO DA MICRODRENAGEM LOCALIZAÇÃO : DIVERSAS RUAS, BAIRRO PEDRO RAIMUNDO, PETROLINA/PE			
ESCALA:	INDICADA	PLANTA BAIXA	ARQUIVO:
			PDCA_MICRO_PEDRO_RAIMUNDO
		DESENHO Nº:	33 / 45

PROJETO : PLANO DE MACRODRENAGEM DE PETROLINA ASSUNTO : CADASTRO EXPEDITO DA MICRODRENAGEM LOCALIZAÇÃO : RUA CARLOS FERREIRA GOMES (R-16), BAIRRO PEDRO RAIMUNDO, PETROLINA/PE										ESCALA: INDICADA		PLANTA BAIXA		ARQUIVO: PDCA_MICRO_PEDRO_RAIMUNDO		DESENHO Nº: 34 / 45

PROJETO :	PLANO DE MACRODRENAGEM DE PETROLINA
ASSUNTO :	CADASTRO EXPEDITO DA MICRODRENAGEM
LOCALIZAÇÃO :	RUA D, BAIRRO PEDRO RAIMUNDO, PETROLINA/PE
ESCALA:	INDICADA
ARQUIVO:	PLANTA BAIXA
DESENHO Nº:	PDCA_MICRO_PEDRO_RAIMUNDO
	35 / 45

PROJETO :	PLANO DE MACRODRENAGEM DE PETROLINA
ASSUNTO :	CADASTRO EXPEDITO DA MICRODRENAGEM
LOCALIZAÇÃO :	RUA E, BAIRRO PEDRO RAIMUNDO, PETROLINA/PE
ESCALA:	INDICADA
ARQUIVO:	PLANTA BAIXA
DESENHO Nº:	36 / 45

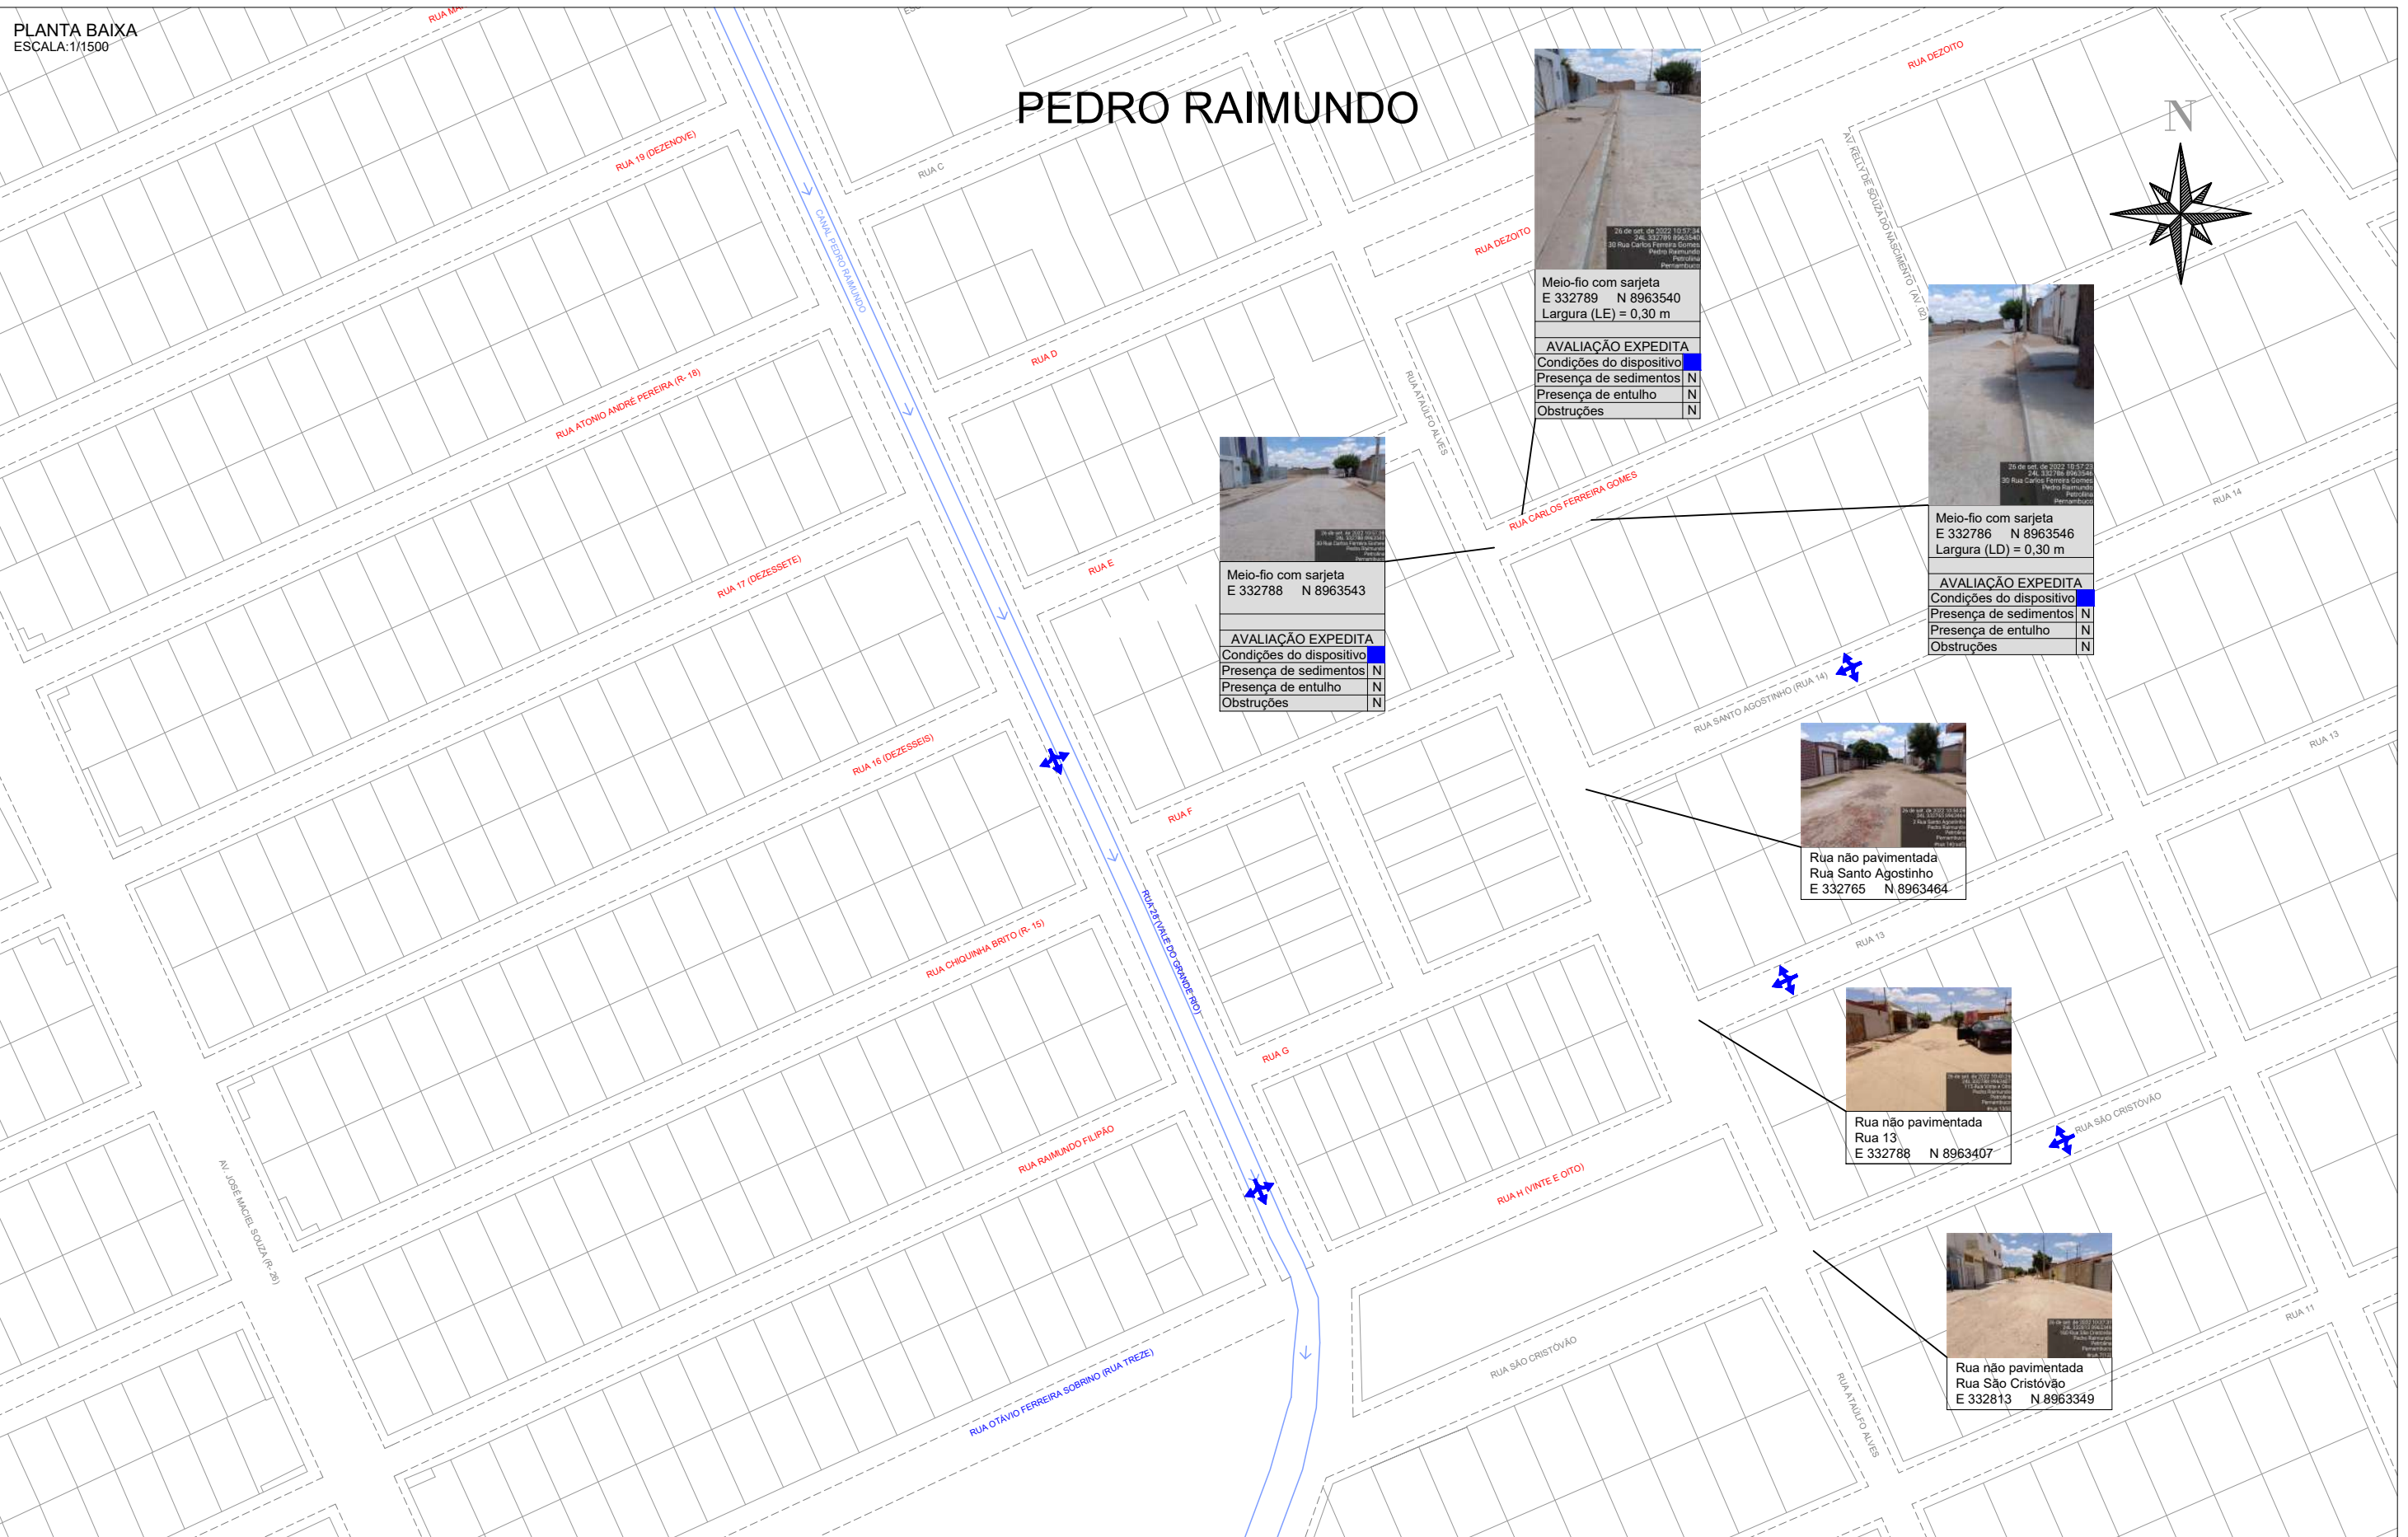
Meio-fio com sarjeta  
E 332789 N 8963540  
Largura (LE) = 0,30 m

AVALIAÇÃO EXPEDITA	
Condições do dispositivo	N
Presença de sedimentos	N
Presença de entulho	N
Obstruções	N

Meio-fio com sarjeta  
E 332786 N 8963546  
Largura (LD) = 0,30 m

Meio-fio com sarjeta  
E 332788 N 8963543

Rua não pavimentada  
Rua Santo Agostinho  
E 332765 N 8963464

Rua não pavimentada  
Rua 13  
E 332788 N 8963407

Rua não pavimentada  
Rua São Cristóvão  
E 332813 N 8963349

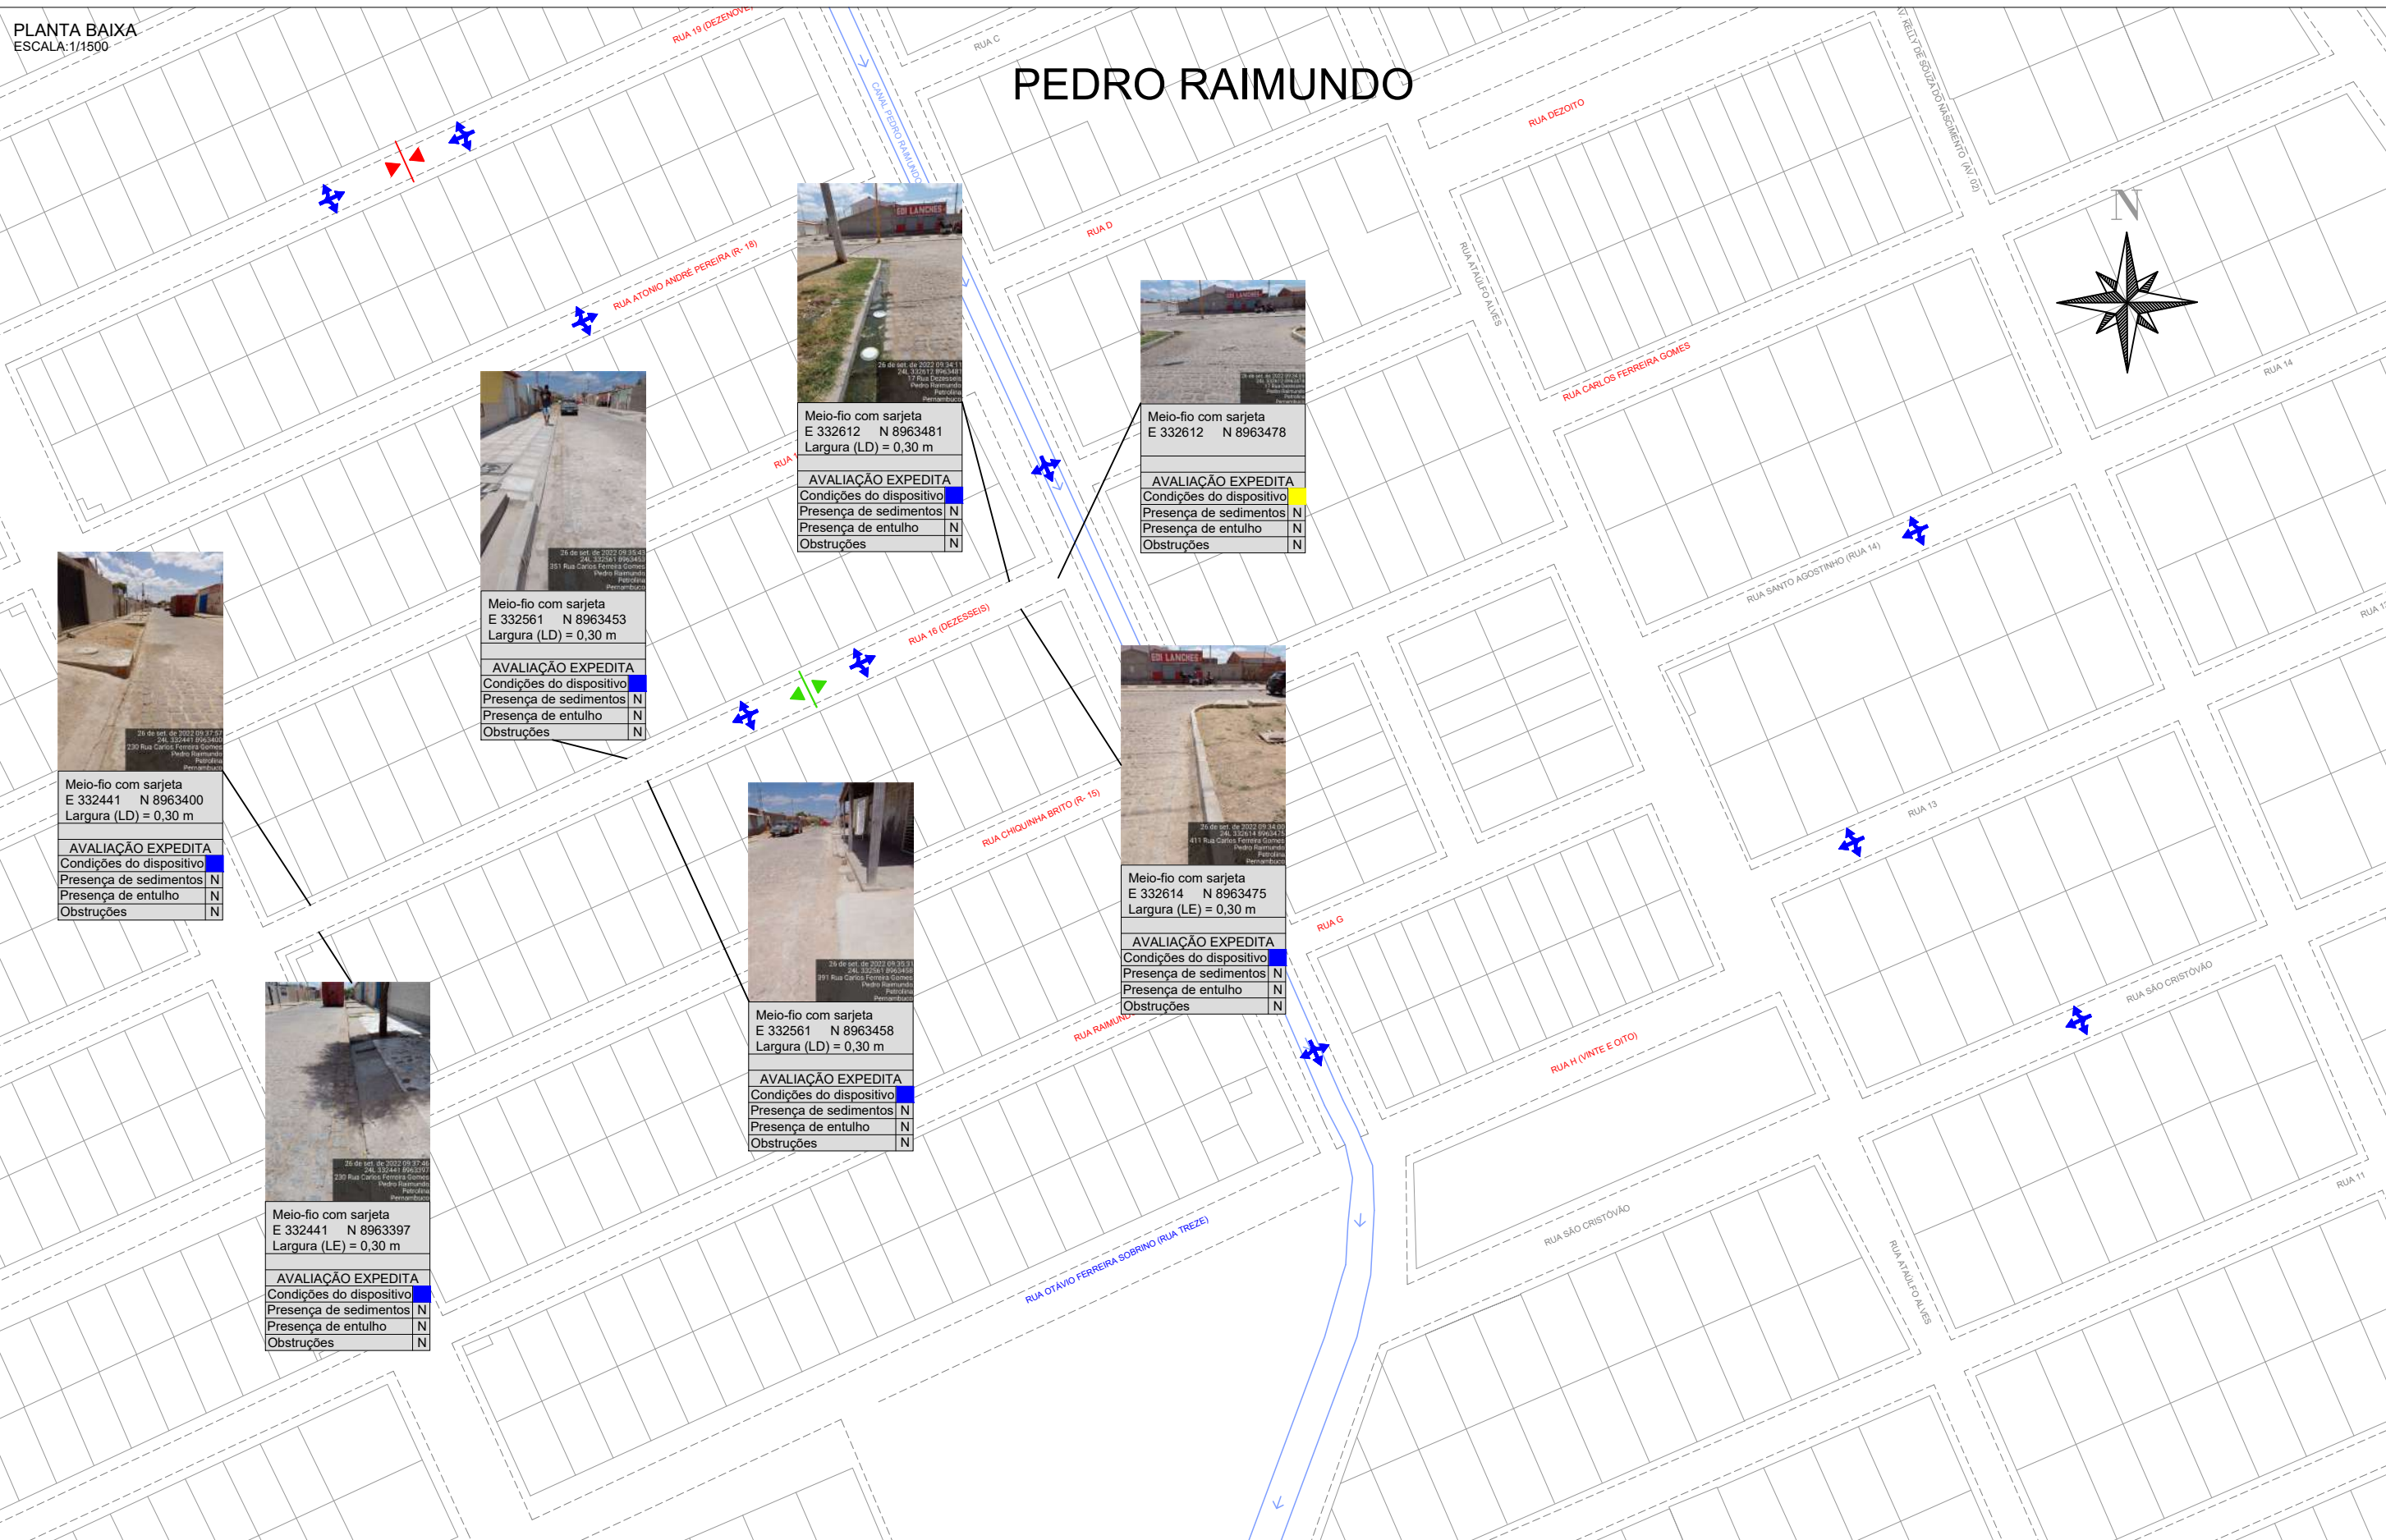
Meio-fio com sarjeta  
E 332561 N 8963453  
Largura (LD) = 0,30 m

AVALIAÇÃO EXPEDITA	
Condições do dispositivo	N
Presença de sedimentos	N
Presença de entulho	N
Obstruções	N

Meio-fio com sarjeta  
E 332612 N 8963481  
Largura (LD) = 0,30 m

Meio-fio com sarjeta  
E 332612 N 8963478

Meio-fio com sarjeta  
E 332441 N 8963400  
Largura (LD) = 0,30 m

Meio-fio com sarjeta  
E 332614 N 8963475  
Largura (LE) = 0,30 m

Meio-fio com sarjeta  
E 332561 N 8963458  
Largura (LD) = 0,30 m

Meio-fio com sarjeta  
E 332441 N 8963397  
Largura (LE) = 0,30 m

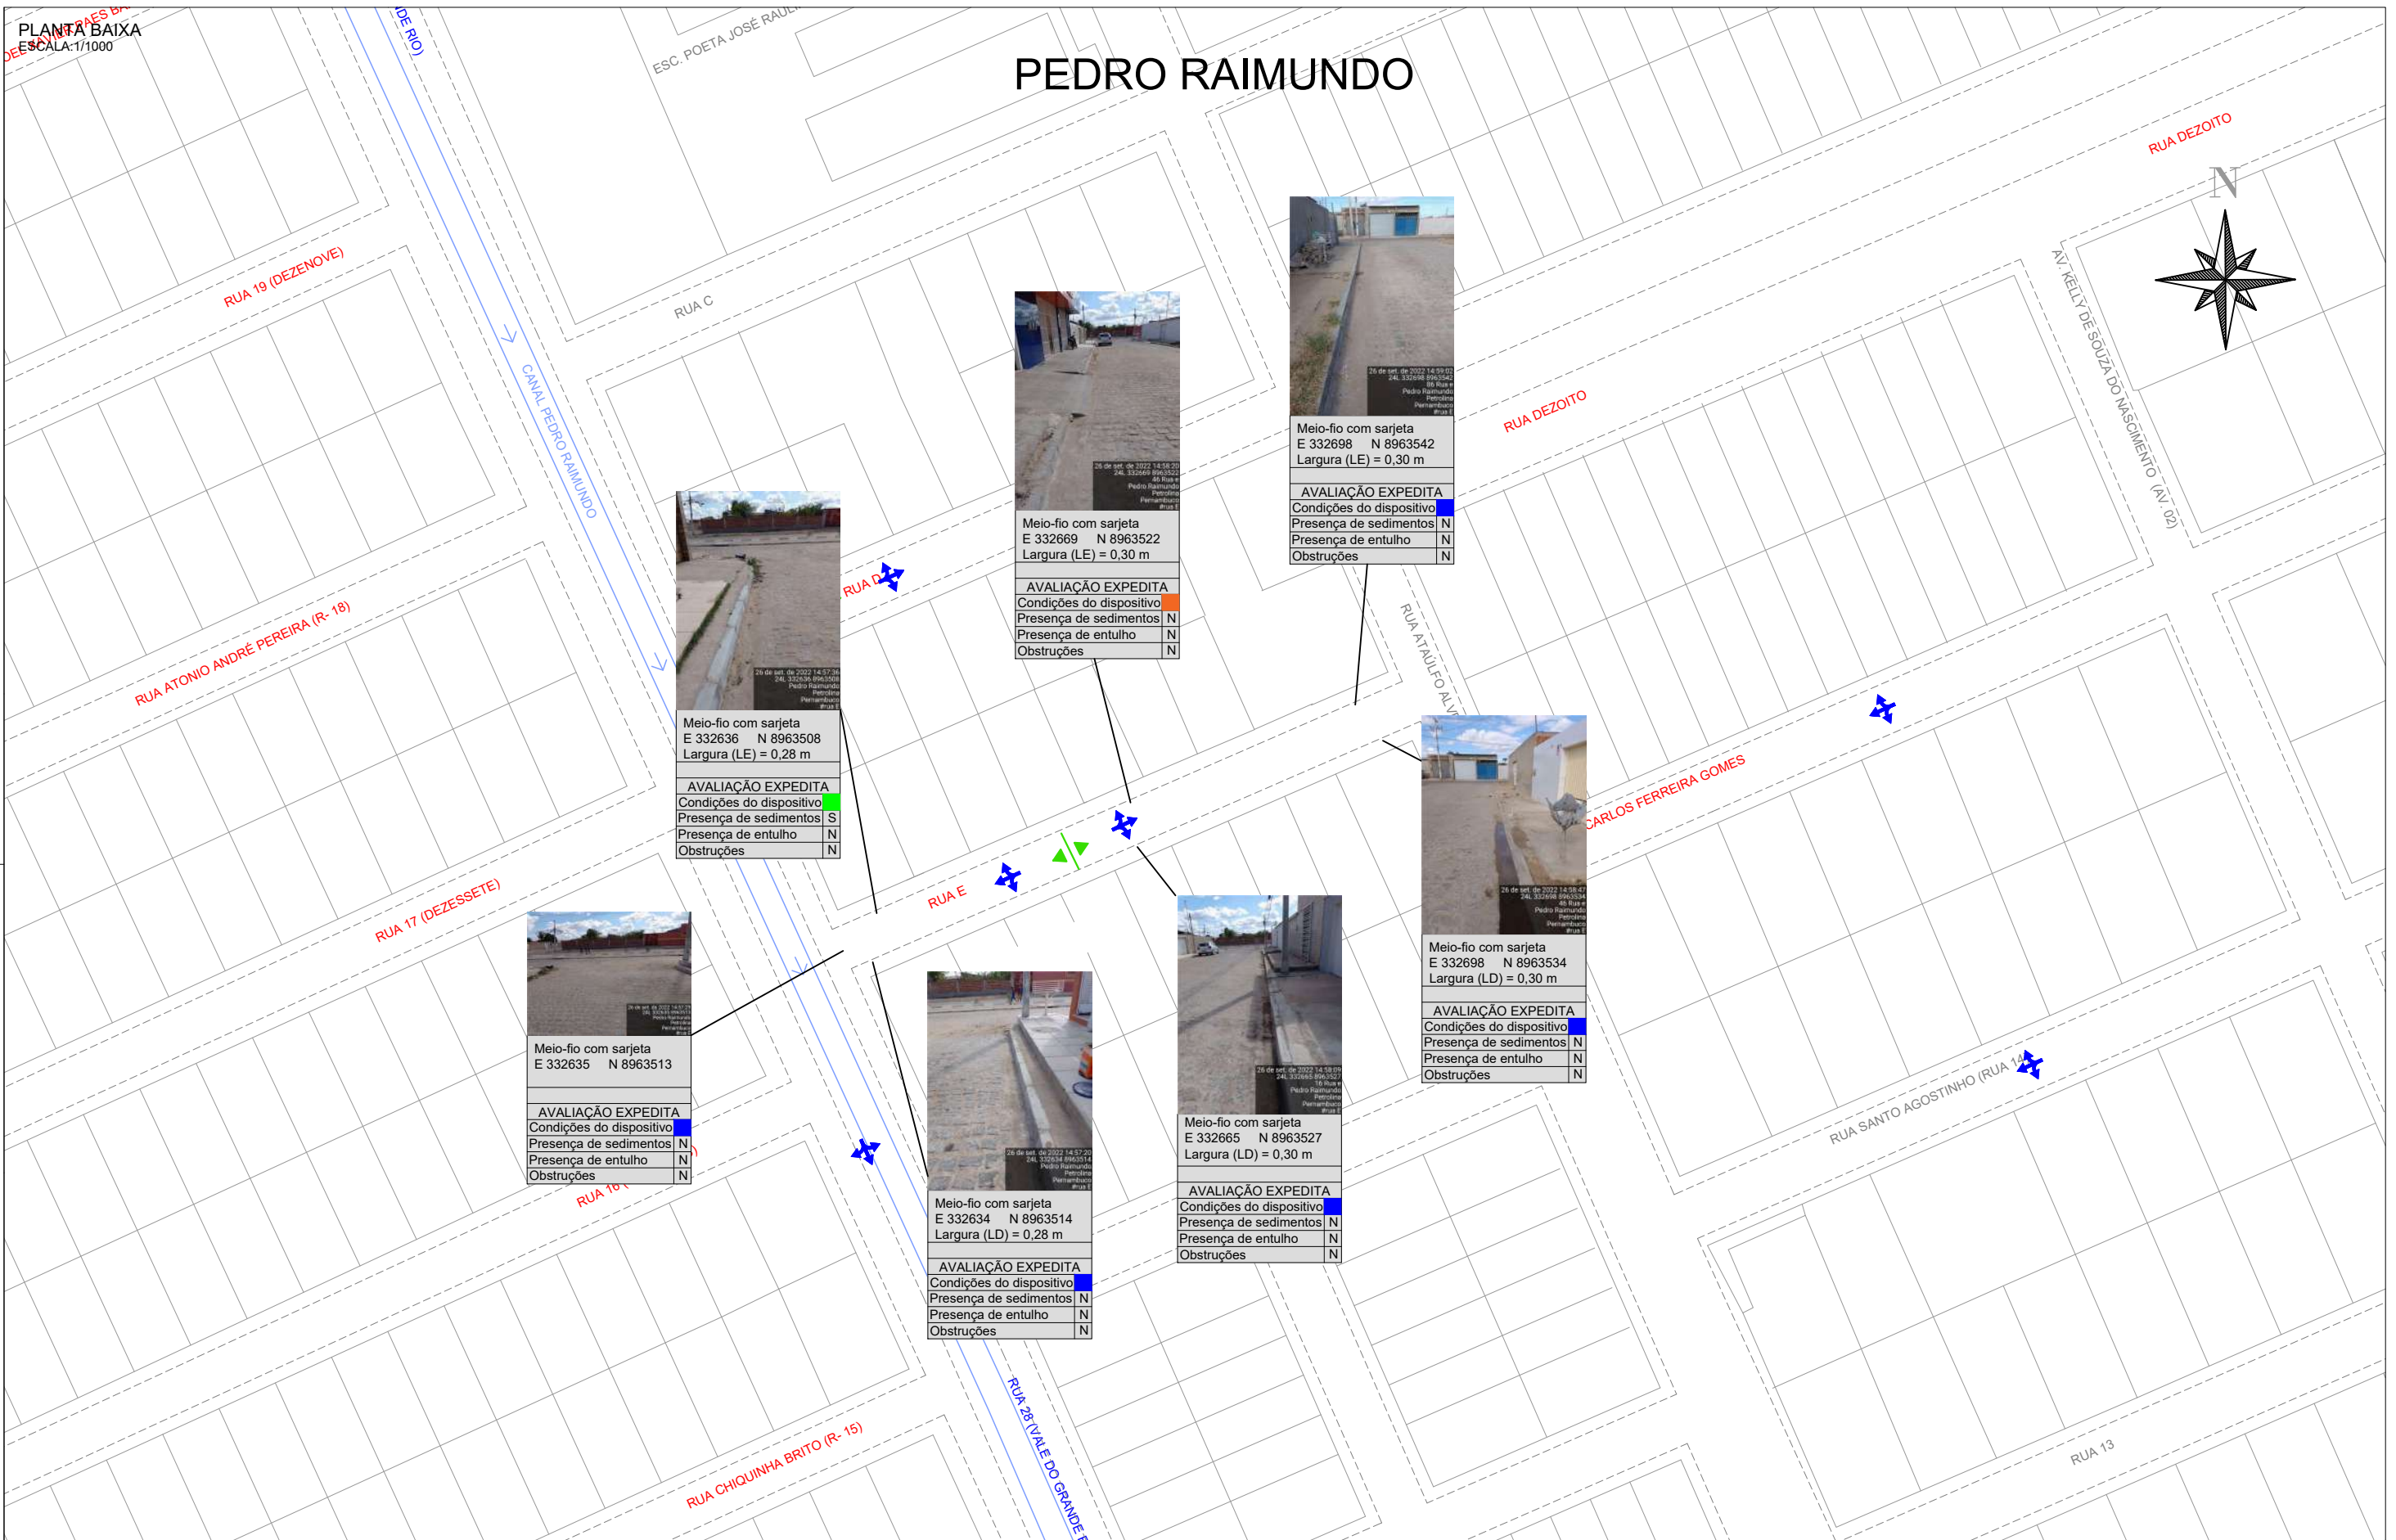
Meio-fio com sarjeta  
E 332636 N 8963508  
Largura (LE) = 0,28 m

AVALIAÇÃO EXPEDITA	
Condições do dispositivo	N
Presença de sedimentos	S
Presença de entulho	N
Obstruções	N

Meio-fio com sarjeta  
E 332669 N 8963522  
Largura (LE) = 0,30 m

AVALIAÇÃO EXPEDITA	
Condições do dispositivo	N
Presença de sedimentos	N
Presença de entulho	N
Obstruções	N

Meio-fio com sarjeta  
E 332698 N 8963542  
Largura (LE) = 0,30 m

Meio-fio com sarjeta  
E 332635 N 8963513

Meio-fio com sarjeta  
E 332634 N 8963514  
Largura (LD) = 0,28 m

Meio-fio com sarjeta  
E 332665 N 8963527  
Largura (LD) = 0,30 m

Meio-fio com sarjeta  
E 332698 N 8963534  
Largura (LD) = 0,30 m

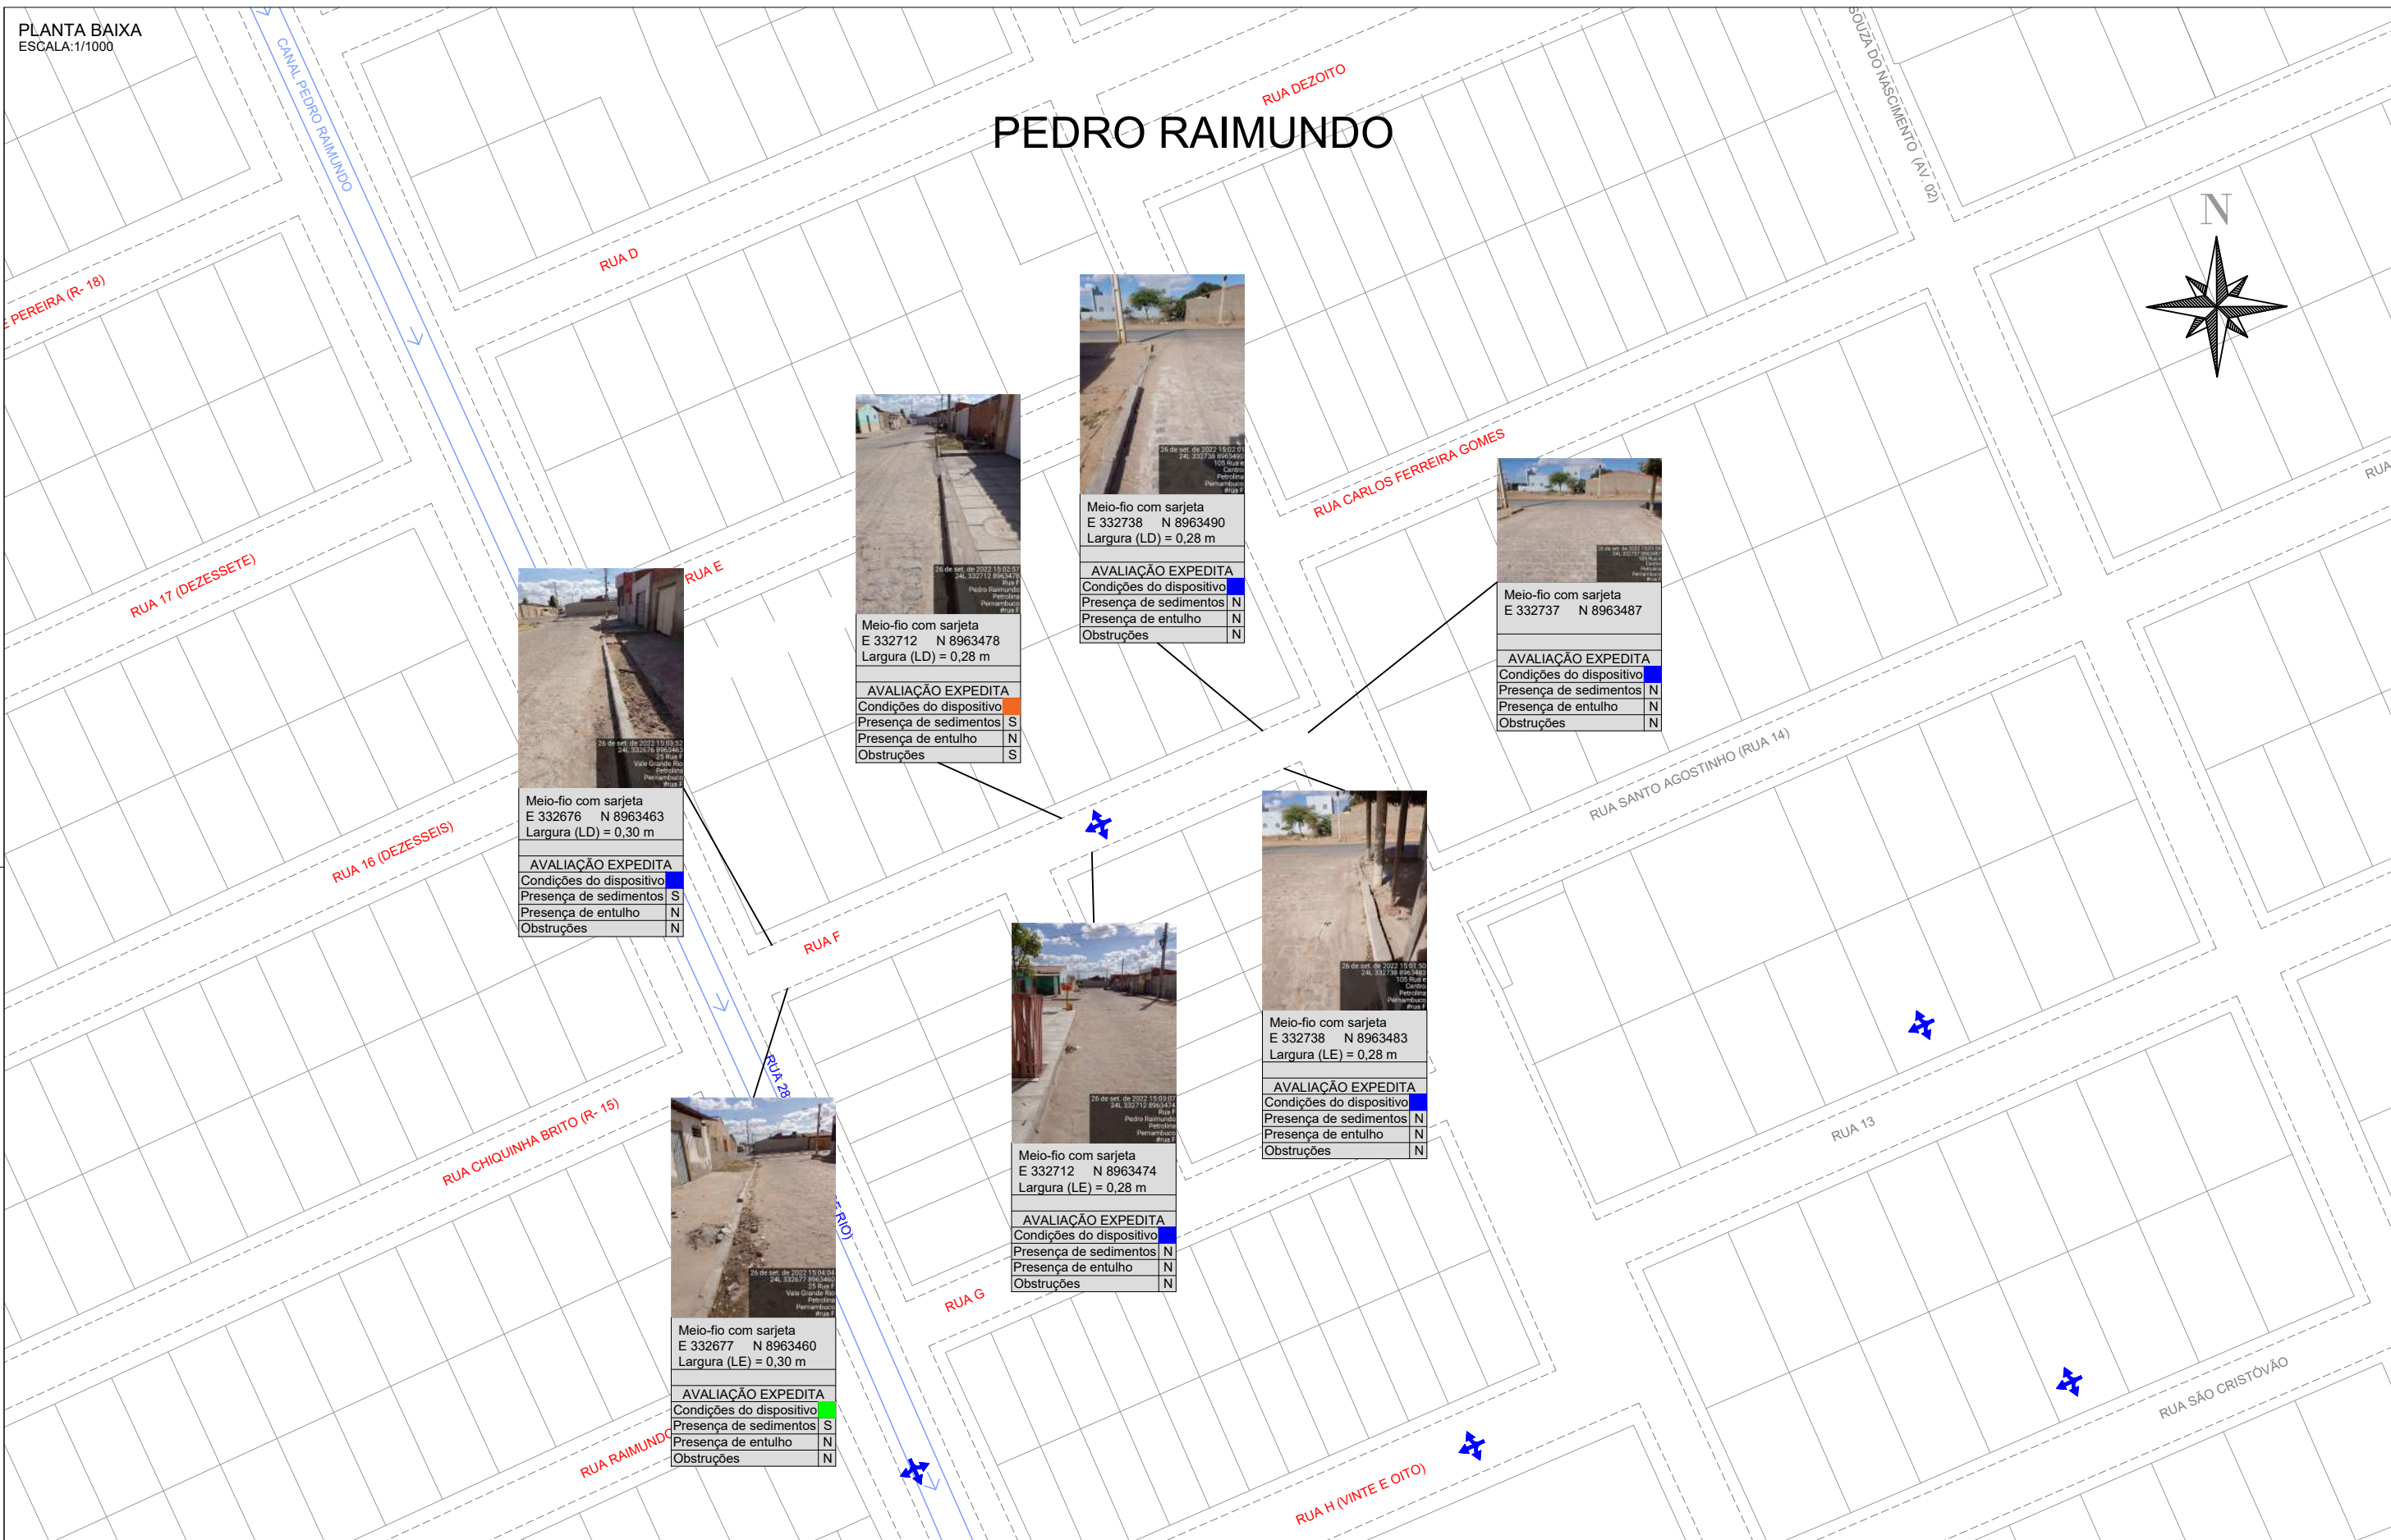
PROJETO : PLANO DE MACRODRENAGEM DE PETROLINA  
ASSUNTO : CADASTRO EXPEDITO DA MICRODRENAGEM  
LOCALIZAÇÃO : RUA F, BAIRRO PEDRO RAIMUNDO, PETROLINA/PE

Meio-fio com sarjeta	E 332676	N 8963463	Largura (LD) = 0,30 m
<b>AVALIAÇÃO EXPEDITA</b>			
Condições do dispositivo	S		
Presença de sedimentos	S		
Presença de entulho	N		
Obstruções	N

Meio-fio com sarjeta	E 332712	N 8963478	Largura (LD) = 0,28 m
<b>AVALIAÇÃO EXPEDITA</b>			
Condições do dispositivo	S		
Presença de sedimentos	S		
Presença de entulho	N		
Obstruções	S

Meio-fio com sarjeta	E 332738	N 8963490	Largura (LD) = 0,28 m
<b>AVALIAÇÃO EXPEDITA</b>			
Condições do dispositivo	S		
Presença de sedimentos	N		
Presença de entulho	N		
Obstruções	N

Meio-fio com sarjeta	E 332737	N 8963487	
<b>AVALIAÇÃO EXPEDITA</b>			
Condições do dispositivo	S		
Presença de sedimentos	N		
Presença de entulho	N		
Obstruções	N

Meio-fio com sarjeta	E 332738	N 8963483	Largura (LE) = 0,28 m
<b>AVALIAÇÃO EXPEDITA</b>			
Condições do dispositivo	S		
Presença de sedimentos	N		
Presença de entulho	N		
Obstruções	N

Meio-fio com sarjeta	E 332677	N 8963460	Largura (LE) = 0,30 m
<b>AVALIAÇÃO EXPEDITA</b>			
Condições do dispositivo	S		
Presença de sedimentos	S		
Presença de entulho	N		
Obstruções	N

Meio-fio com sarjeta	E 332712	N 8963474	Largura (LE) = 0,28 m
<b>AVALIAÇÃO EXPEDITA</b>			
Condições do dispositivo	S		
Presença de sedimentos	N		
Presença de entulho	N		
Obstruções	N
