PROJETO :	PLANO DE MACRODRENAGEM DE PETROLINA
ASSUNTO :	CADASTRO EXPEDITO DA MICRODRENAGEM
LOCALIZAÇÃO :	RUA G, BAIRRO PEDRO RAIMUNDO, PETROLINA/PE
ESCALA:	INDICADA
ARQUIVO:	PLANTA BAIXA
DESENHO Nº:	38 / 45

PROJETO : PLANO DE MACRODRENAGEM DE PETROLINA
 ASSUNTO : CADASTRO EXPEDITO DA MICRODRENAGEM
 LOCALIZAÇÃO : RUA H (VINTE E OITO), BAIRRO PEDRO RAIMUNDO, PETROLINA/PE

PROJETO : PLANO DE MACRODRENAGEM DE PETROLINA			
ASSUNTO : CADASTRO EXPEDITO DA MICRODRENAGEM			
LOCALIZAÇÃO : RUA OTÁVIO FERREIRA SOBRINHO (R-13), BAIRRO PEDRO RAIMUNDO, PETROLINA/PE			
ESCALA:	ARQUIVO:	DESENHO Nº:	
INDICADA	PLANTA BAIXA	PDCA_MICRO_PEDRO_RAIMUNDO	40 / 45

PROJETO : PLANO DE MACRODRENAGEM DE PETROLINA
 ASSUNTO : CADASTRO EXPEDITO DA MICRODRENAGEM
 LOCALIZAÇÃO : RUA RAIMUNDO FILIPÃO (RUA 14), BAIRRO PEDRO RAIMUNDO, PETROLINA/PE

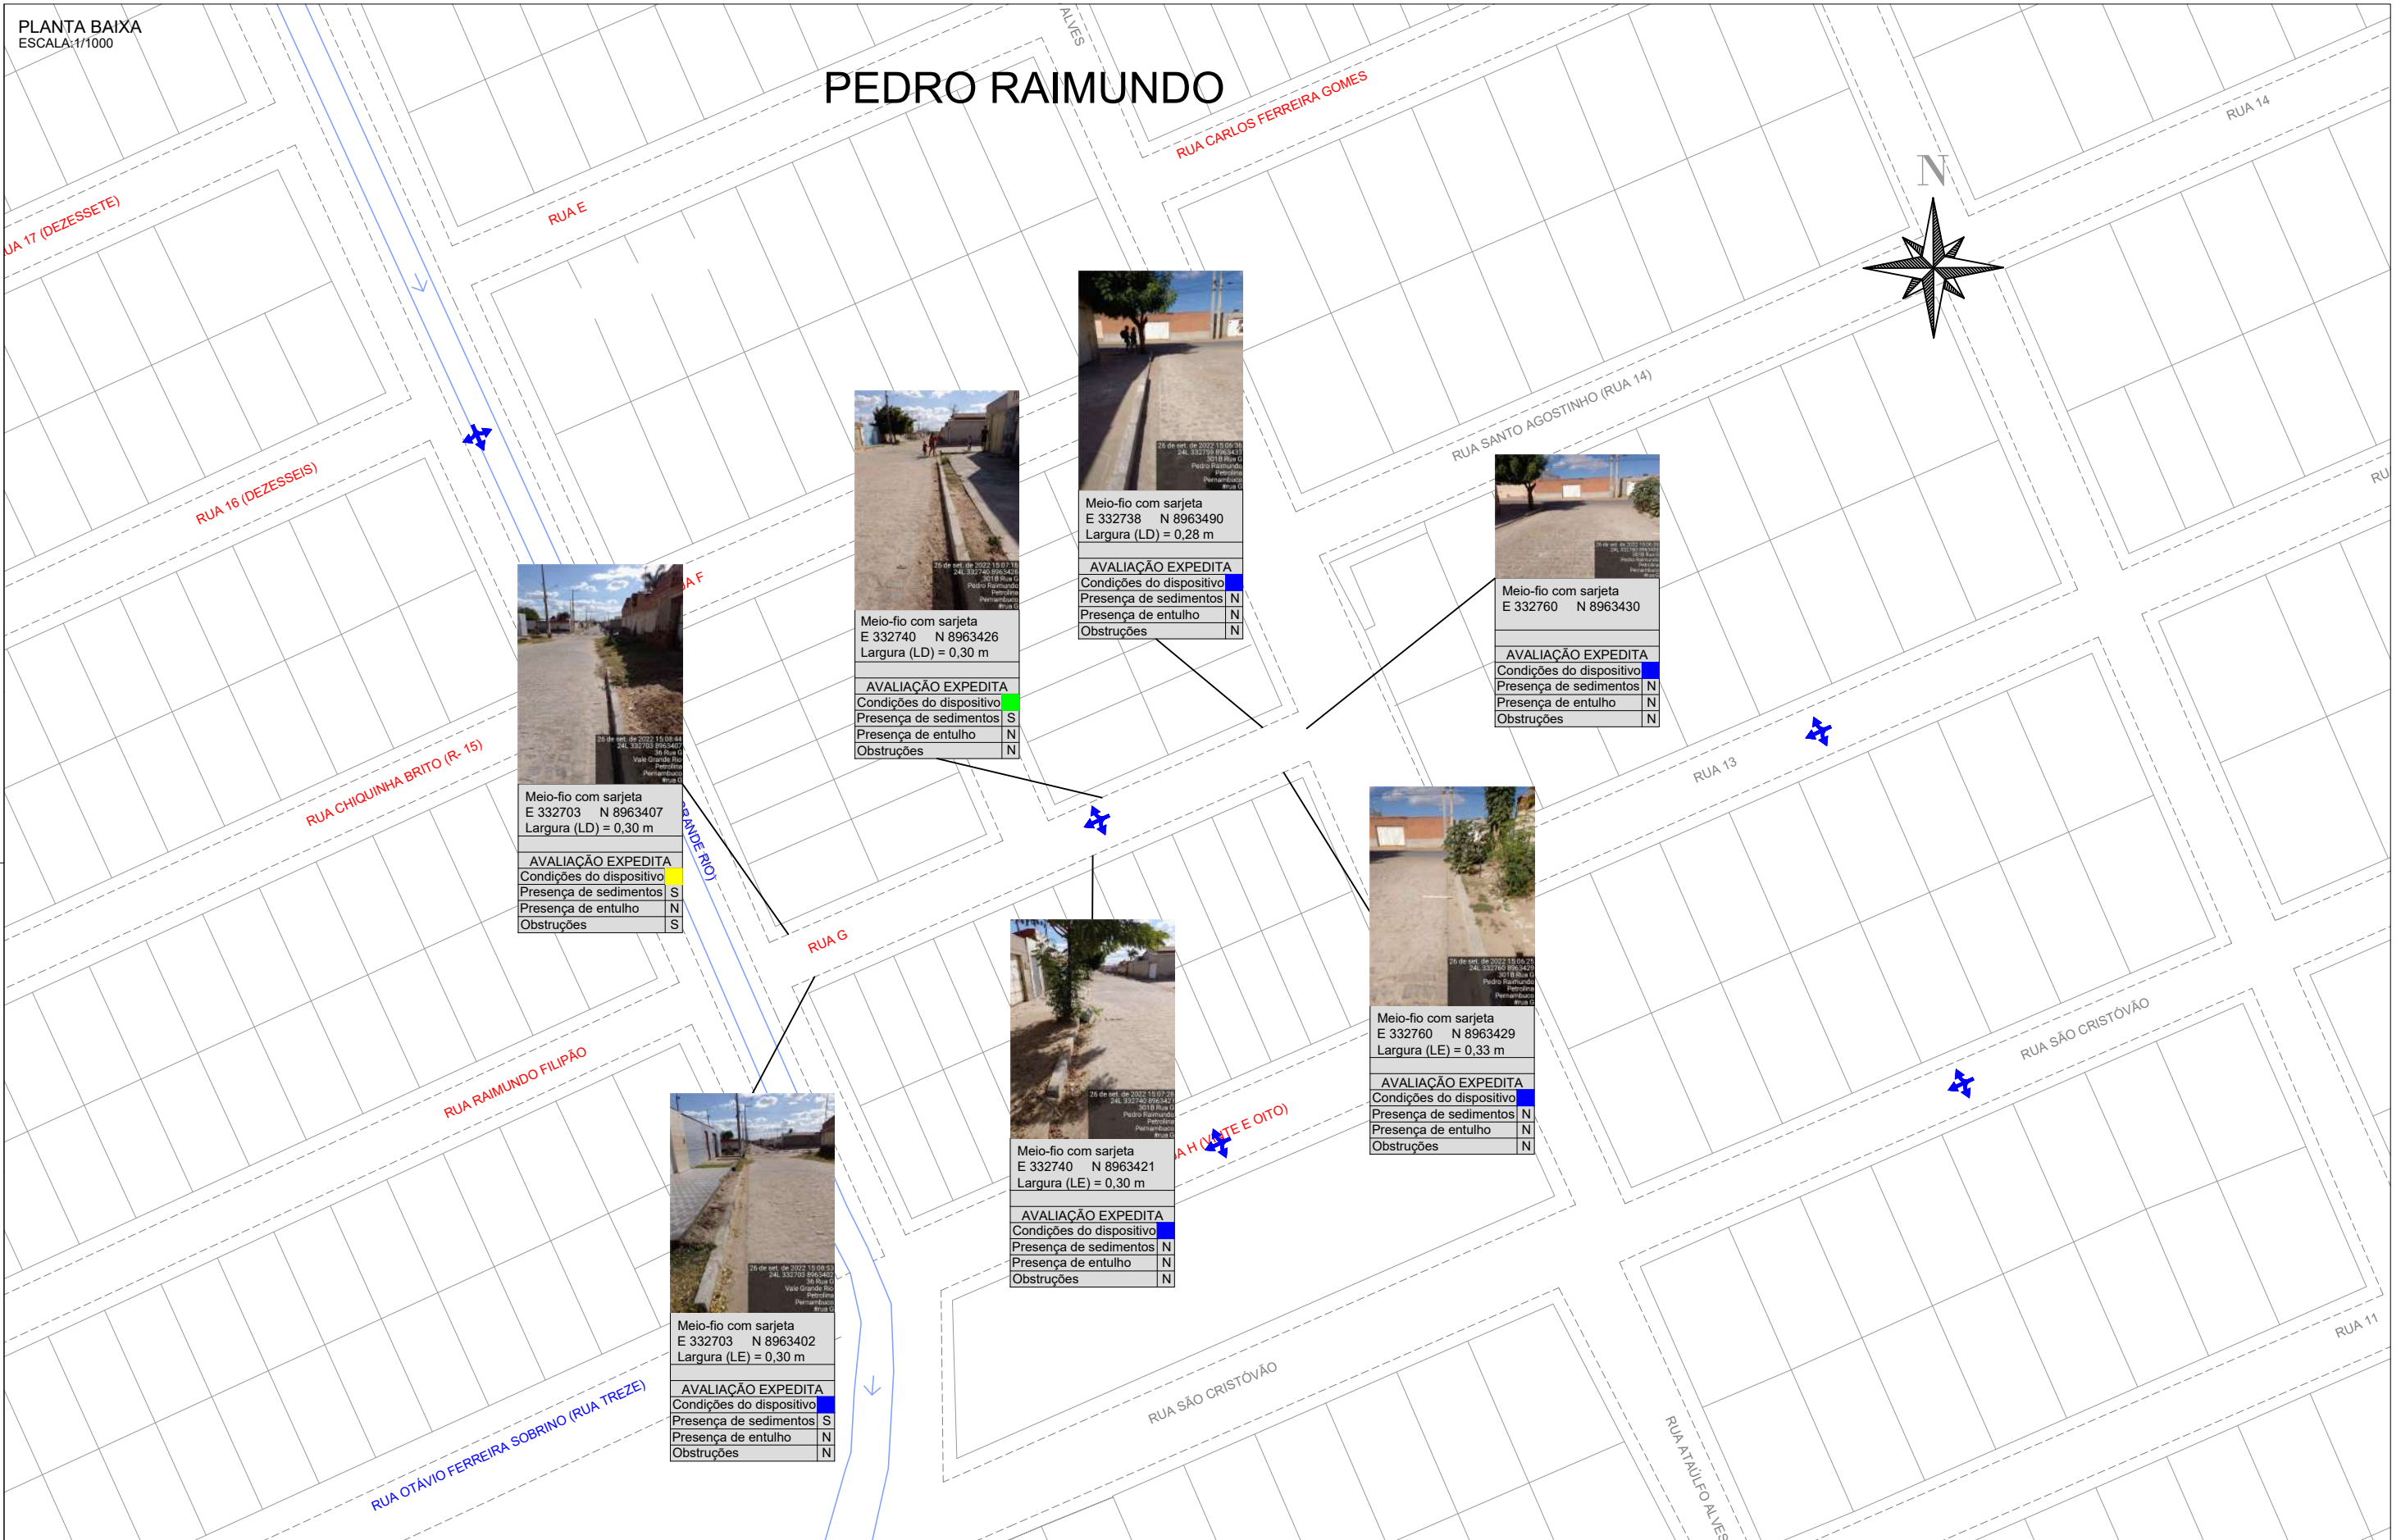
Meio-fio com sarjeta
E 332703 N 8963407
Largura (LD) = 0,30 m

AVALIAÇÃO EXPEDITA
Condições do dispositivo ■
Presença de sedimentos ■ S
Presença de entulho ■ N
Obstruções ■ S

Meio-fio com sarjeta
E 332740 N 8963426
Largura (LD) = 0,30 m

AVALIAÇÃO EXPEDITA
Condições do dispositivo ■
Presença de sedimentos ■ S
Presença de entulho ■ N
Obstruções ■ N

Meio-fio com sarjeta
E 332738 N 8963490
Largura (LD) = 0,28 m

AVALIAÇÃO EXPEDITA
Condições do dispositivo ■
Presença de sedimentos ■ N
Presença de entulho ■ N
Obstruções ■ N

Meio-fio com sarjeta
E 332760 N 8963430

Meio-fio com sarjeta
E 332760 N 8963429
Largura (LE) = 0,33 m

Meio-fio com sarjeta
E 332740 N 8963421
Largura (LE) = 0,30 m

Meio-fio com sarjeta
E 332703 N 8963402
Largura (LE) = 0,30 m

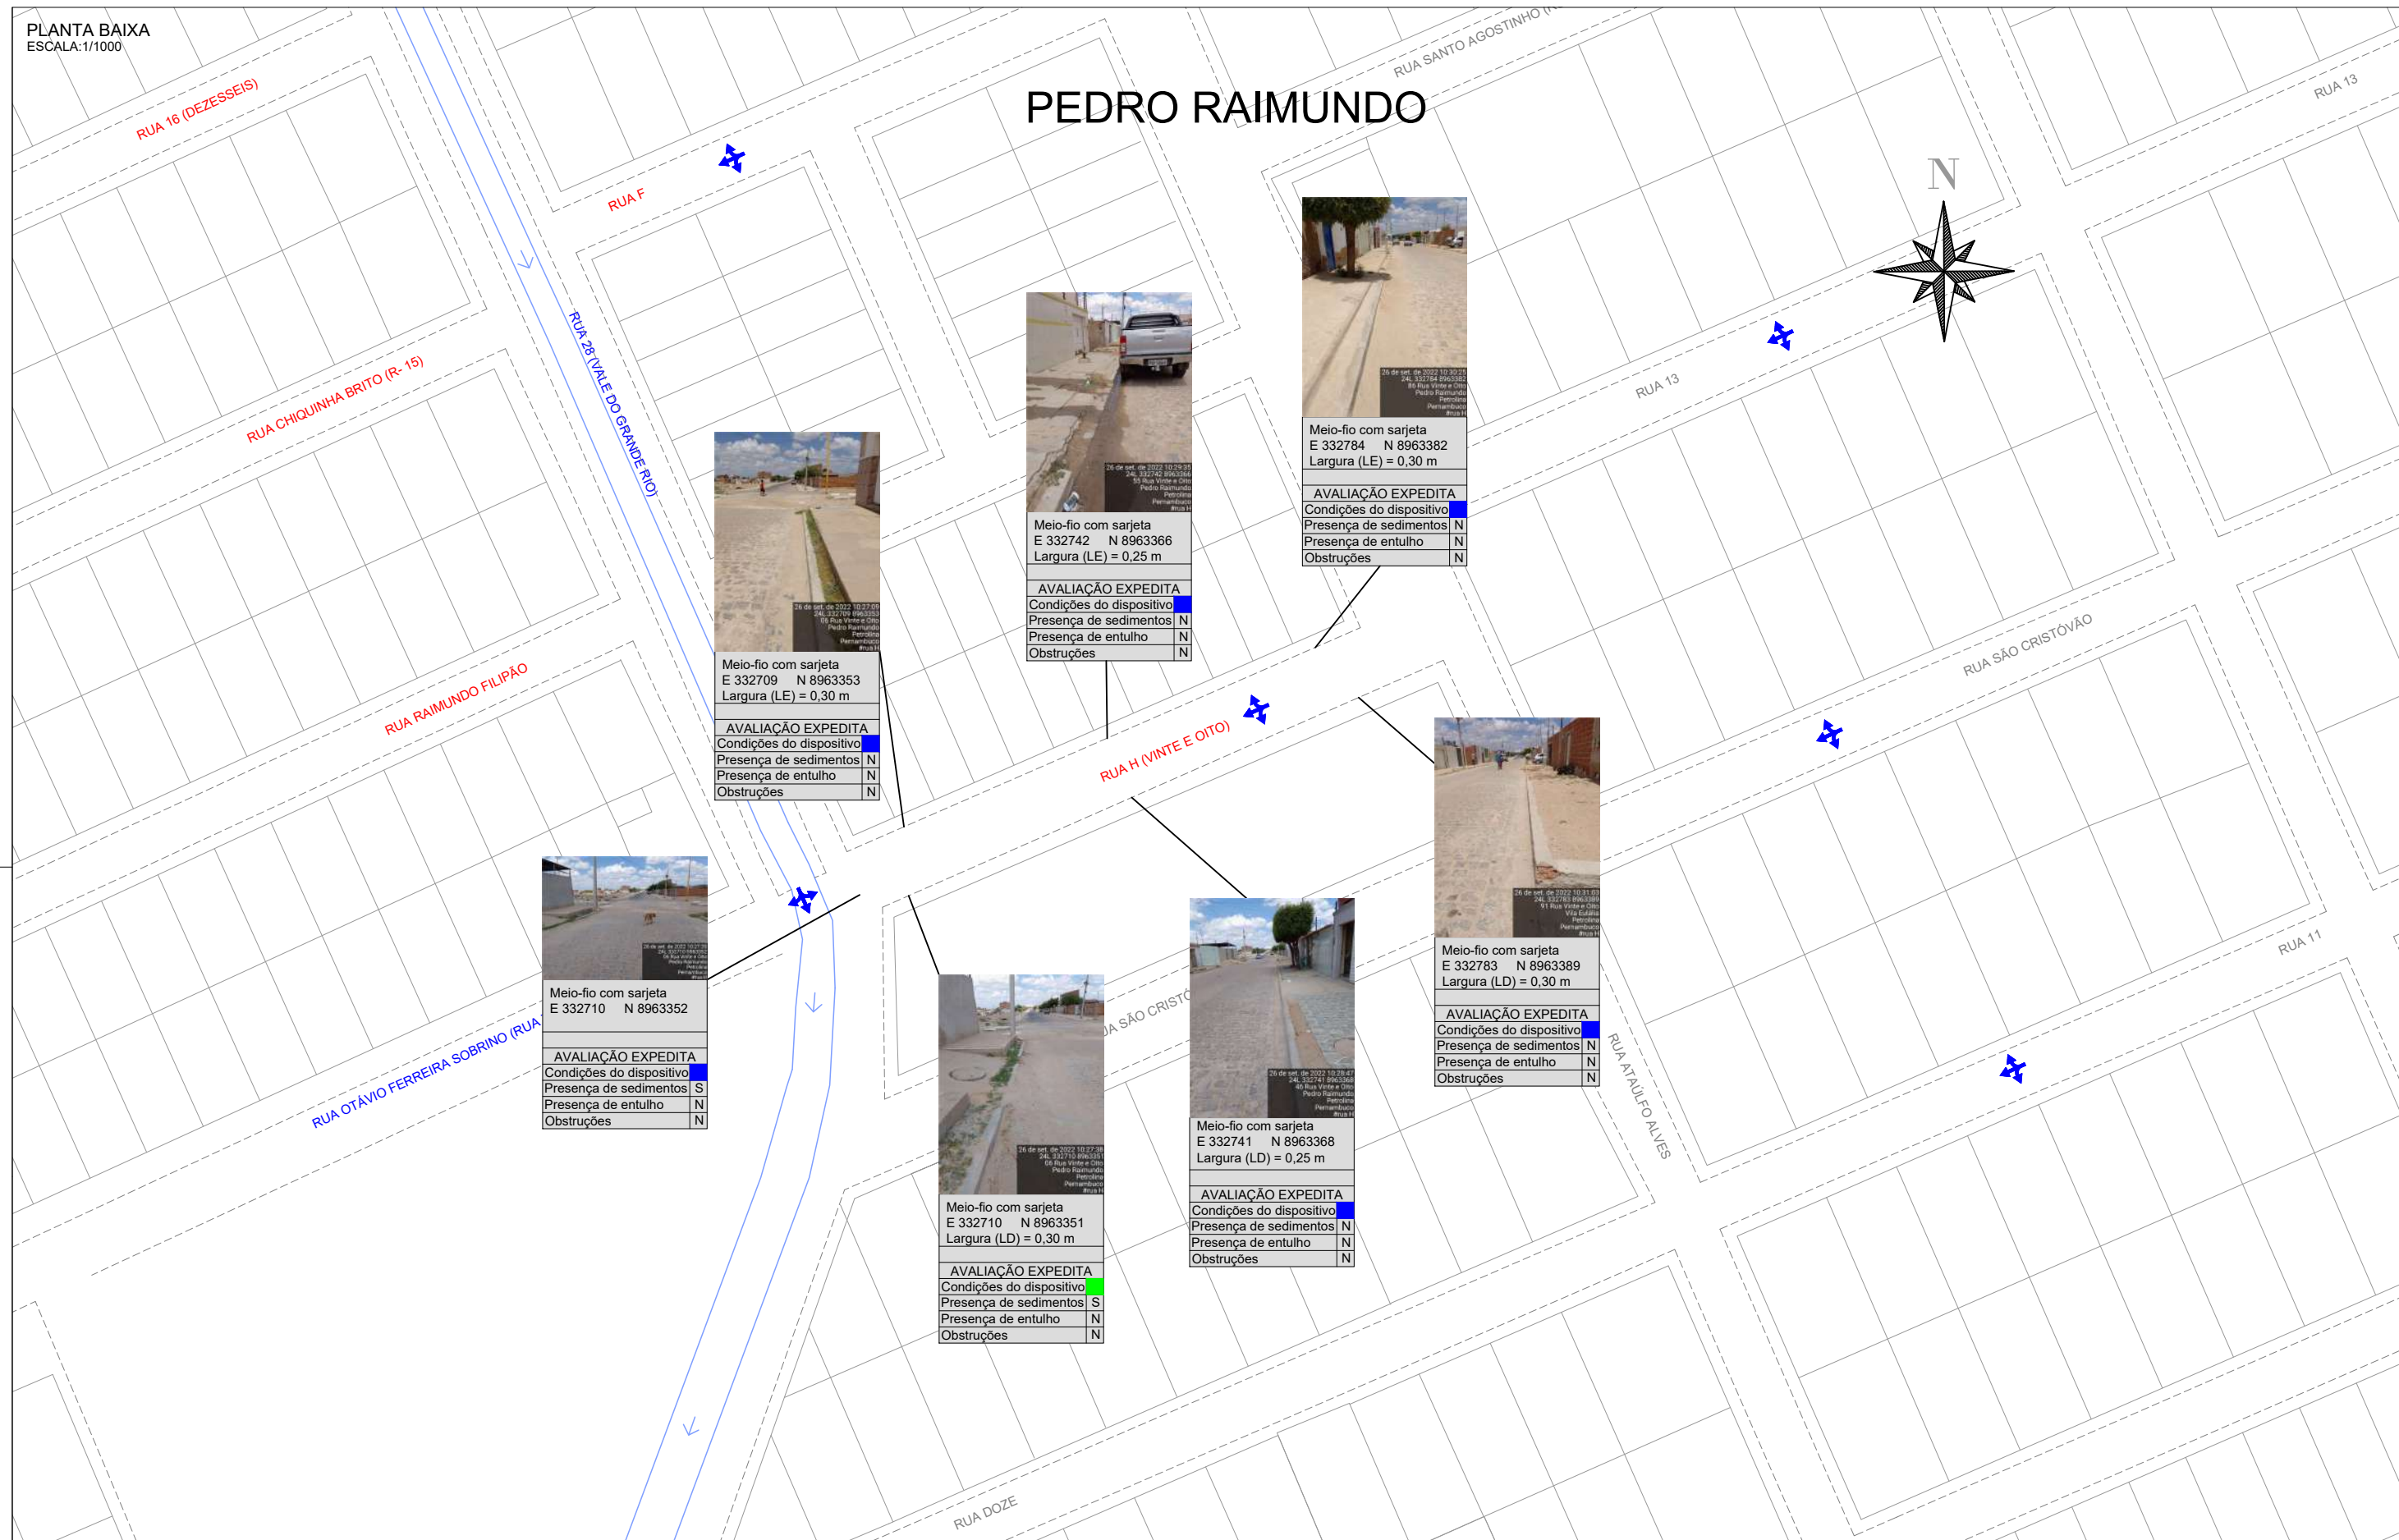
Meio-fio com sarjeta
E 332709 N 8963353
Largura (LE) = 0,30 m

AVALIAÇÃO EXPEDITA
Condições do dispositivo ■
Presença de sedimentos ■ N
Presença de entulho ■ N
Obstruções ■ N

Meio-fio com sarjeta
E 332742 N 8963366
Largura (LE) = 0,25 m

Meio-fio com sarjeta
E 332784 N 8963382
Largura (LE) = 0,30 m

Meio-fio com sarjeta
E 332710 N 8963352

AVALIAÇÃO EXPEDITA
Condições do dispositivo ■
Presença de sedimentos ■ S
Presença de entulho ■ N
Obstruções ■ N

Meio-fio com sarjeta
E 332710 N 8963351
Largura (LD) = 0,30 m

Meio-fio com sarjeta
E 332741 N 8963368
Largura (LD) = 0,25 m

Meio-fio com sarjeta
E 332783 N 8963389
Largura (LD) = 0,30 m

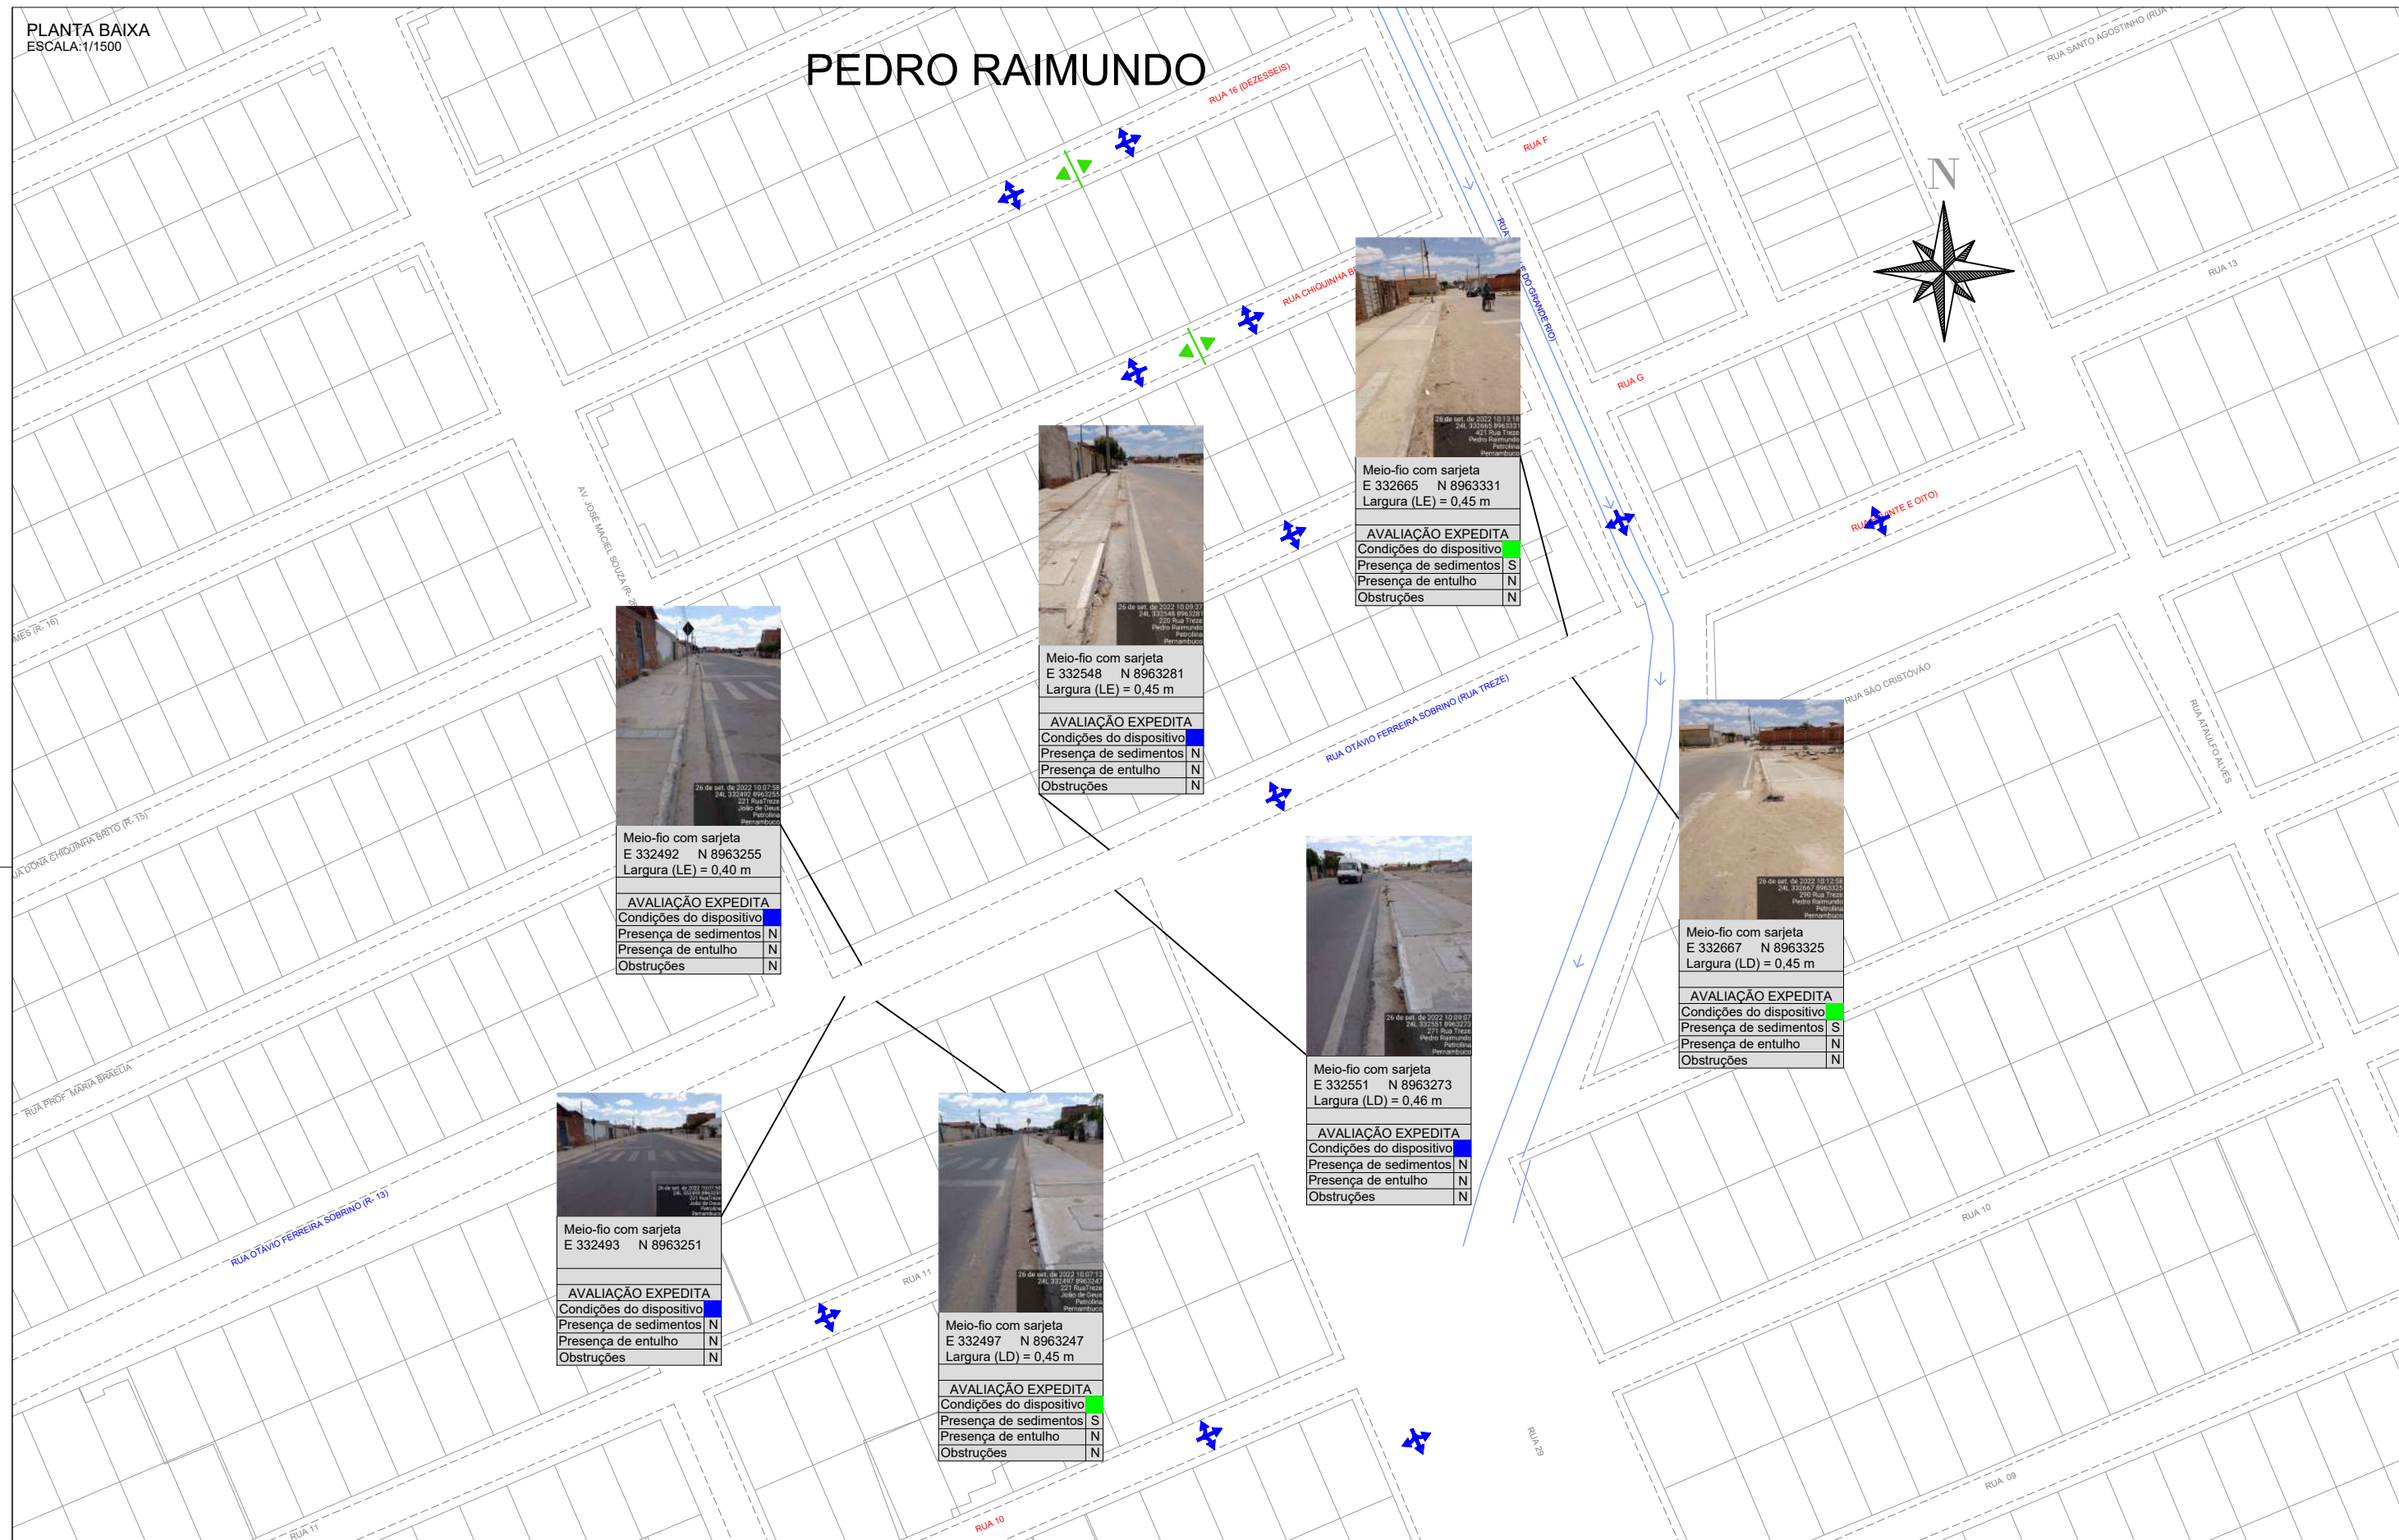
Meio-fio com sarjeta
E 332492 N 8963255
Largura (LE) = 0,40 m

AVALIAÇÃO EXPEDITA	
Condições do dispositivo	N
Presença de sedimentos	N
Presença de entulho	N
Obstruções	N

Meio-fio com sarjeta
E 332548 N 8963281
Largura (LE) = 0,45 m

Meio-fio com sarjeta
E 332665 N 8963331
Largura (LE) = 0,45 m

AVALIAÇÃO EXPEDITA	
Condições do dispositivo	S
Presença de sedimentos	S
Presença de entulho	N
Obstruções	N

Meio-fio com sarjeta
E 332551 N 8963273
Largura (LD) = 0,46 m

Meio-fio com sarjeta
E 332667 N 8963325
Largura (LD) = 0,45 m

Meio-fio com sarjeta
E 332493 N 8963251

Meio-fio com sarjeta
E 332497 N 8963247
Largura (LD) = 0,45 m

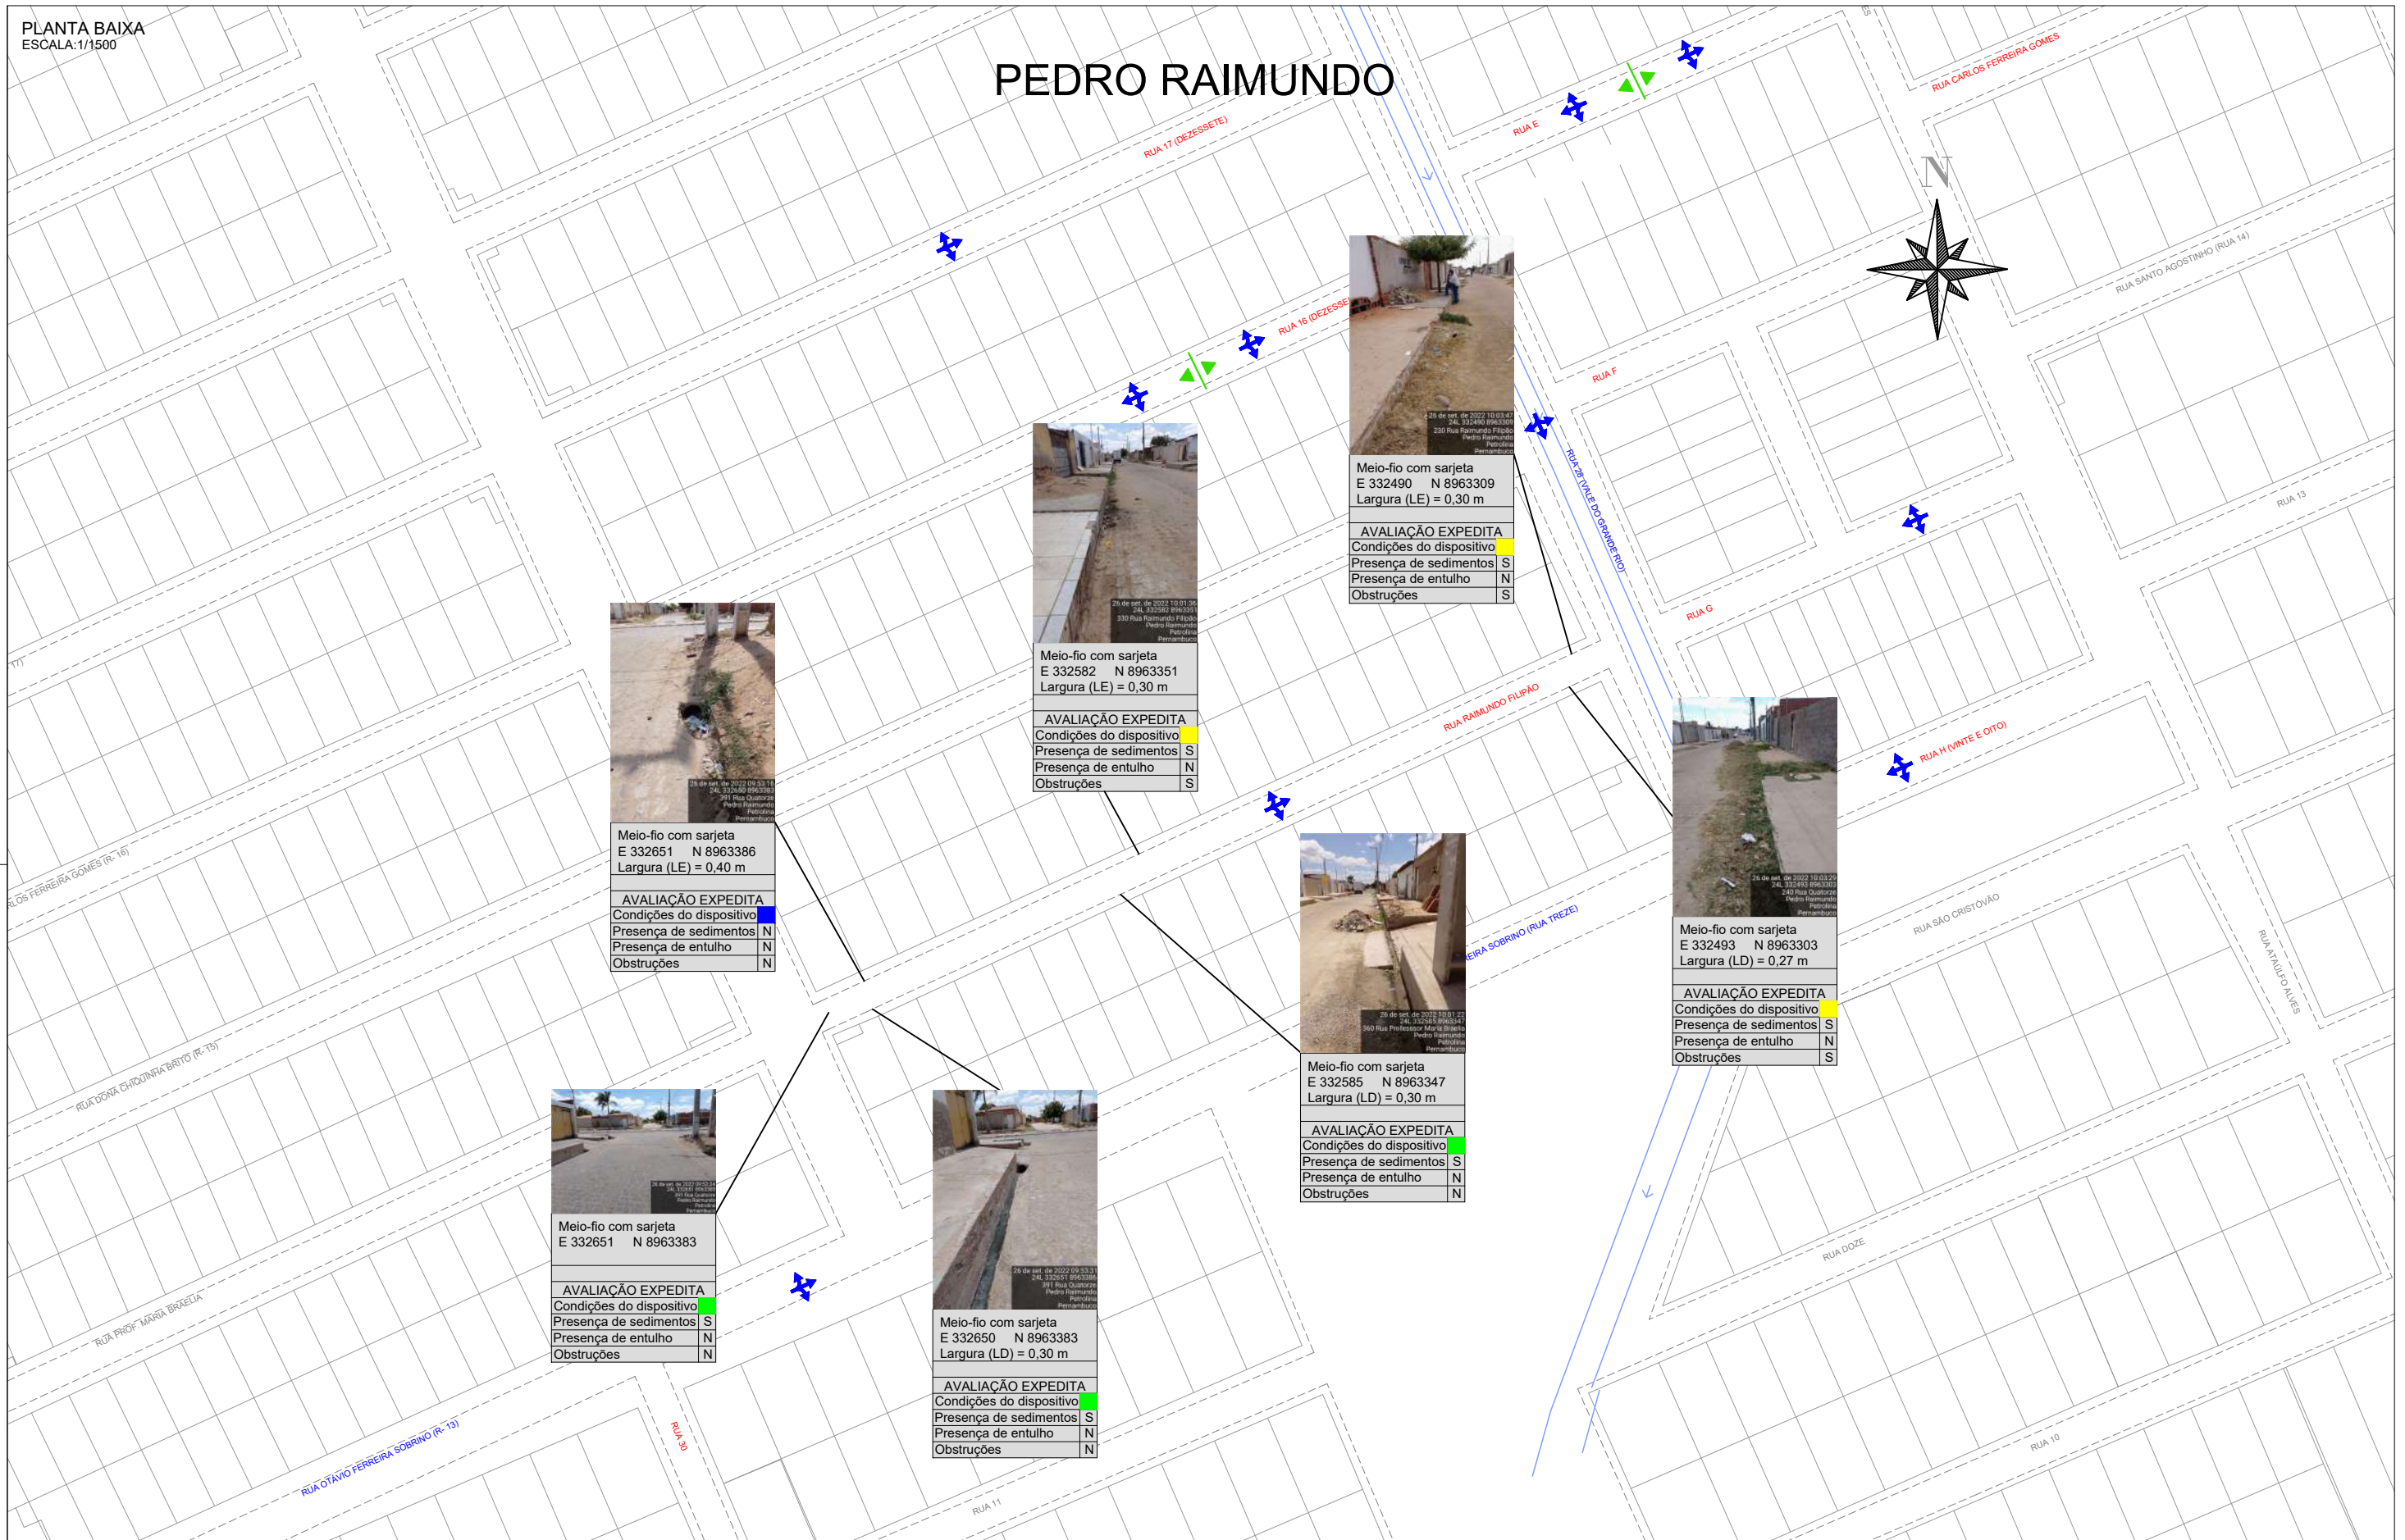
Meio-fio com sarjeta
E 332651 N 8963386
Largura (LE) = 0,40 m

AVALIAÇÃO EXPEDITA	
Condições do dispositivo	S
Presença de sedimentos	N
Presença de entulho	N
Obstruções	N

Meio-fio com sarjeta
E 332582 N 8963351
Largura (LE) = 0,30 m

AVALIAÇÃO EXPEDITA	
Condições do dispositivo	S
Presença de sedimentos	S
Presença de entulho	N
Obstruções	S

Meio-fio com sarjeta
E 332490 N 8963309
Largura (LE) = 0,30 m

Meio-fio com sarjeta
E 332585 N 8963347
Largura (LD) = 0,30 m

AVALIAÇÃO EXPEDITA	
Condições do dispositivo	S
Presença de sedimentos	S
Presença de entulho	N
Obstruções	N

Meio-fio com sarjeta
E 332493 N 8963303
Largura (LD) = 0,27 m

Meio-fio com sarjeta
E 332651 N 8963383

Meio-fio com sarjeta
E 332650 N 8963383
Largura (LD) = 0,30 m

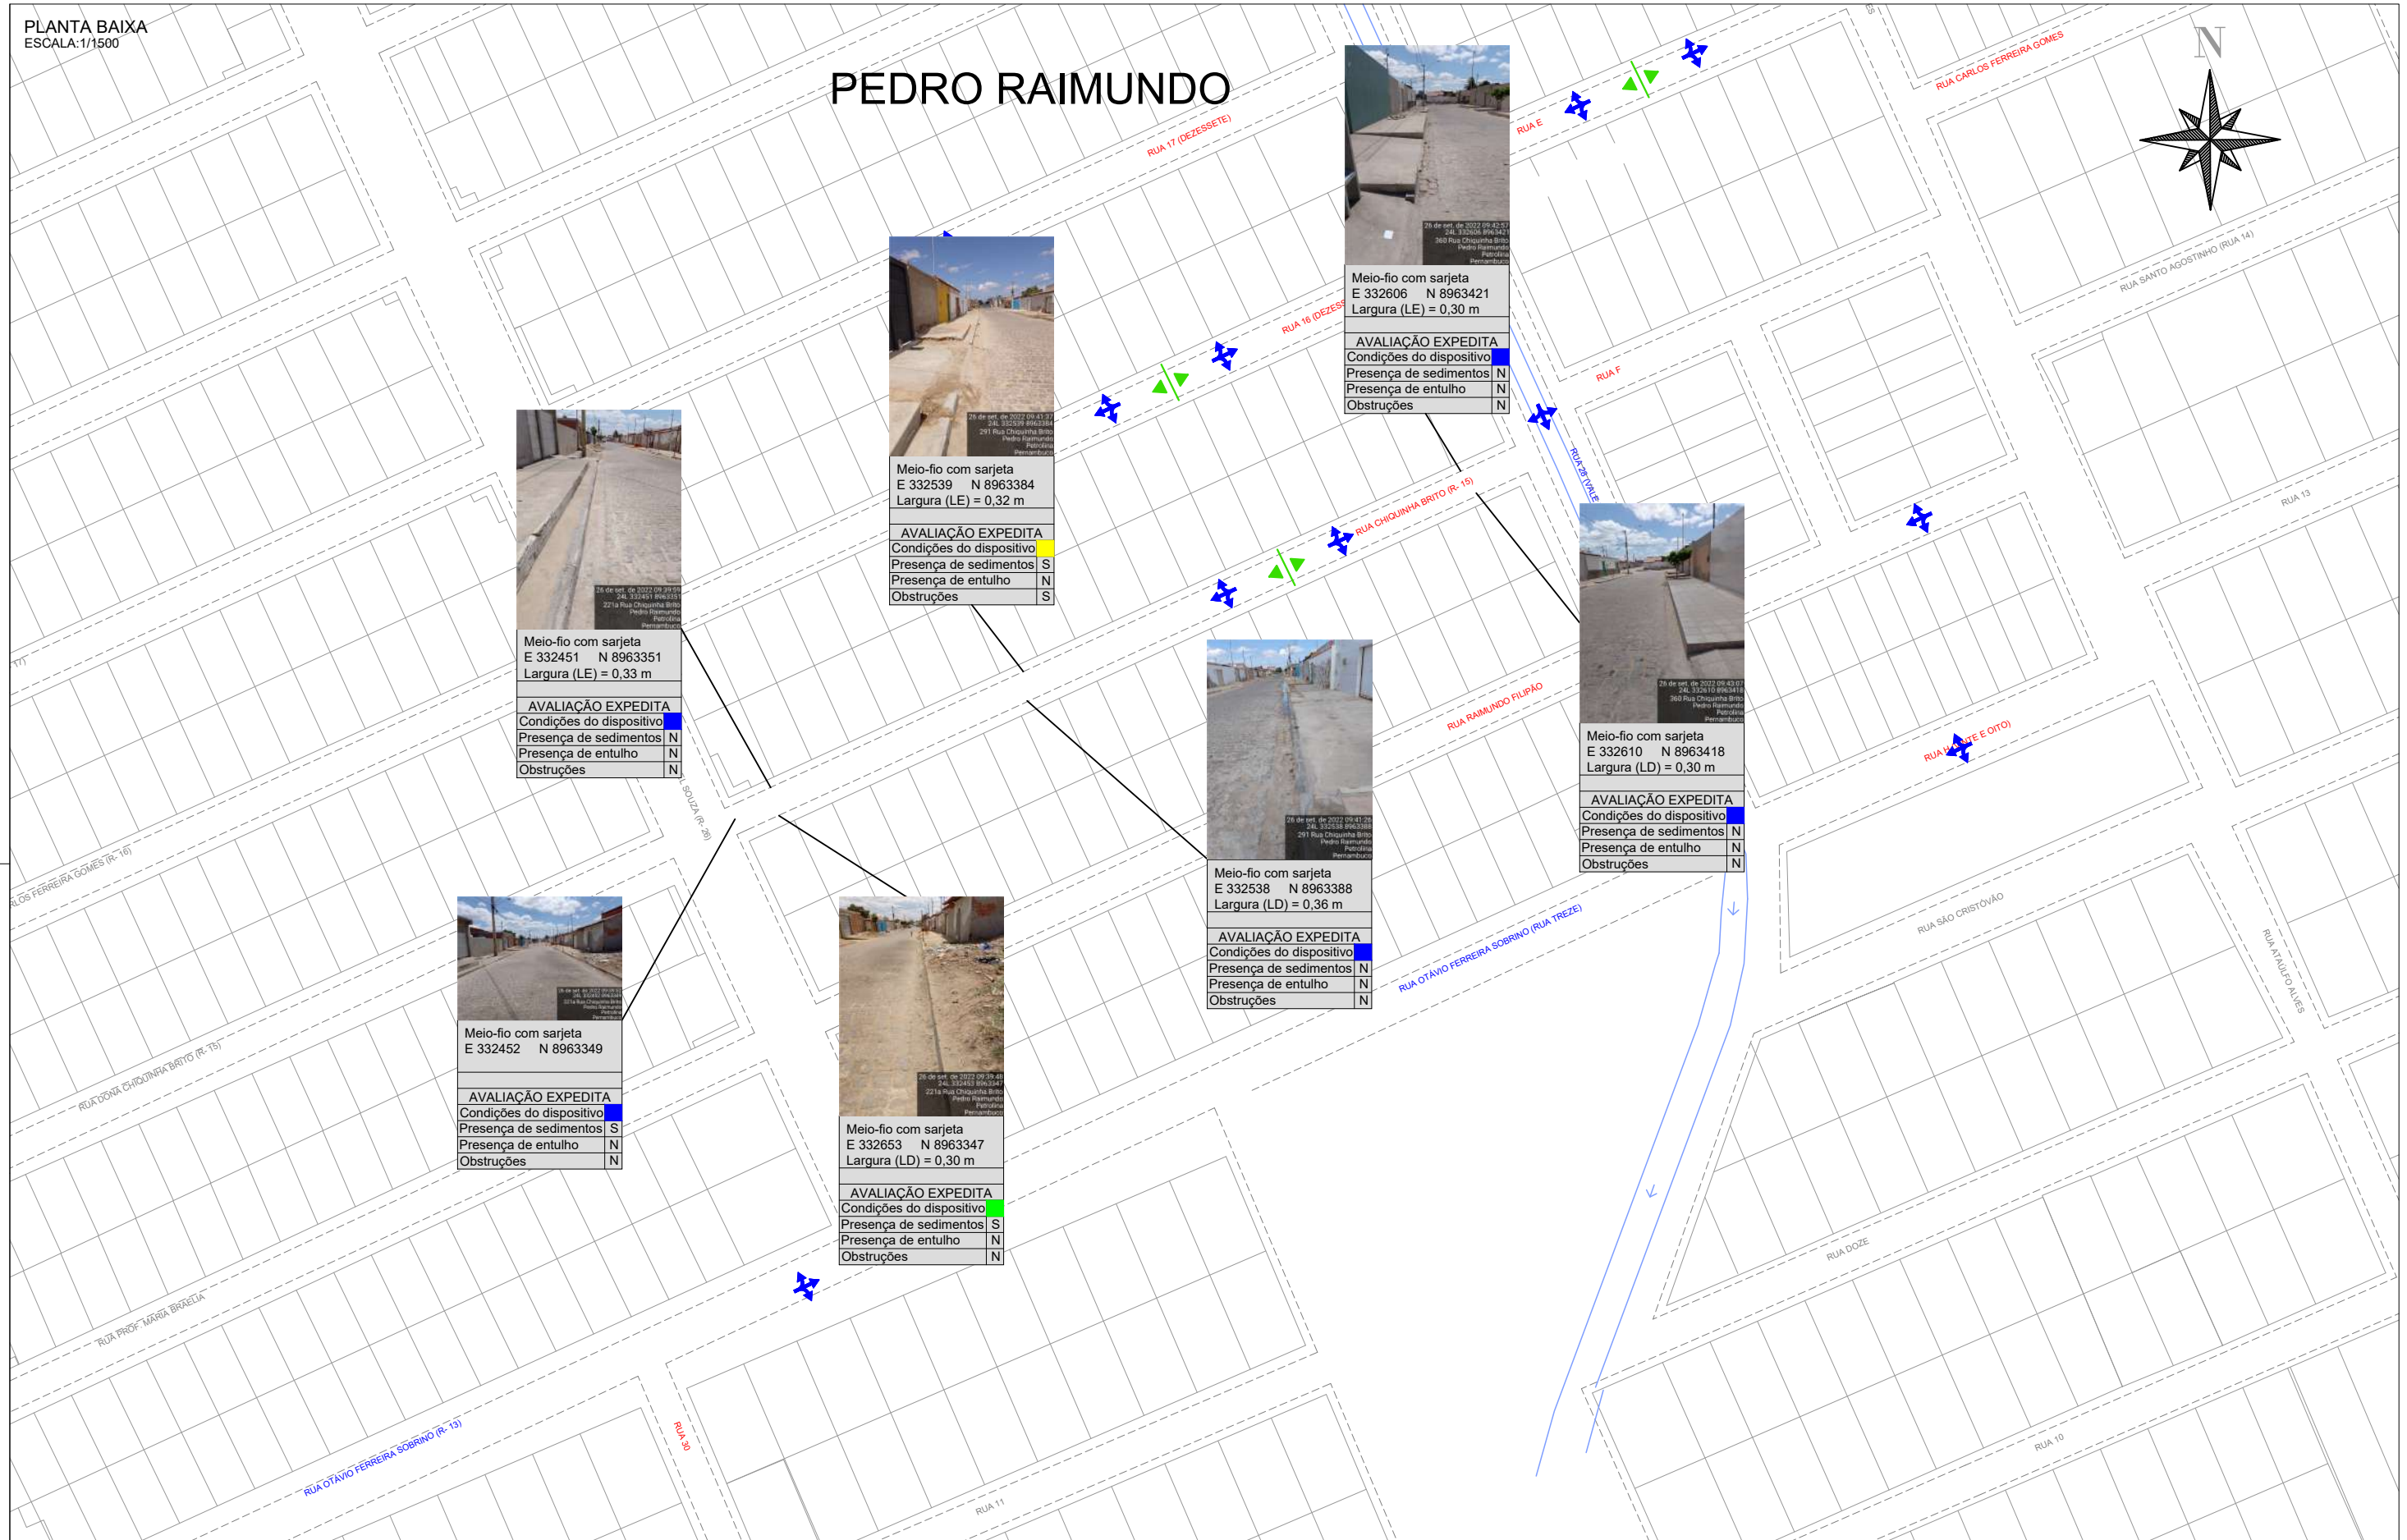
Meio-fio com sarjeta
E 332451 N 8963351
Largura (LE) = 0,33 m

AVALIAÇÃO EXPEDITA
Condições do dispositivo **N**
Presença de sedimentos **N**
Presença de entulho **N**
Obstruções **N**

Meio-fio com sarjeta
E 332539 N 8963384
Largura (LE) = 0,32 m

AVALIAÇÃO EXPEDITA
Condições do dispositivo **N**
Presença de sedimentos **S**
Presença de entulho **N**
Obstruções **S**

Meio-fio com sarjeta
E 332606 N 8963421
Largura (LE) = 0,30 m

Meio-fio com sarjeta
E 332610 N 8963418
Largura (LD) = 0,30 m

Meio-fio com sarjeta
E 332538 N 8963388
Largura (LD) = 0,36 m

Meio-fio com sarjeta
E 332452 N 8963349

AVALIAÇÃO EXPEDITA
Condições do dispositivo **N**
Presença de sedimentos **S**
Presença de entulho **N**
Obstruções **N**

Meio-fio com sarjeta
E 332653 N 8963347
Largura (LD) = 0,30 m
