00	EMISSIONAL INICIAL	OUT/2022	RESP.TEC.	SIDCLEI TEIXEIRA MAGALHÃES - CREA Nº 180070675-8 D-PE	Nº	DISCRIMINAÇÃO	DATA			EMISSIONAL					<p><b>PROJETO :</b> PLANO DE MACRODRENAGEM DE PETROLINA <b>ASSUNTO :</b> CADASTRO EXPEDITO DA MICRODRENAGEM <b>LOCALIZAÇÃO :</b> RUA AURÍNIO REMÍGIO (R-17), BAIRRO PEDRO RAIMUNDO, PETROLINA/PE</p> <p>ESCALA: INDICADA    PLANTA BAIXA    ARQUIVO: PDCA_MICRO_PEDRO_RAIMUNDO    DESENHO Nº: 43 / 45</p>	
00	EMISSIONAL INICIAL	OUT/2022	RESP.TEC.	SIDCLEI TEIXEIRA MAGALHÃES - CREA Nº 180070675-8 D-PE																				
Nº	DISCRIMINAÇÃO	DATA																						
EMISSIONAL

PROJETO : PLANO DE MACRODRENAGEM DE PETROLINA  
ASSUNTO : CADASTRO EXPEDITO DA MICRODRENAGEM  
LOCALIZAÇÃO : RUA ANTONIO ANDRÉ PEREIRA (R-18), BAIRRO PEDRO RAIMUNDO, PETROLINA/PE

PROJETO : PLANO DE MACRODRENAGEM DE PETROLINA  
ASSUNTO : CADASTRO EXPEDITO DA MICRODRENAGEM  
LOCALIZAÇÃO : RUA DEZOITO, BAIRRO PEDRO RAIMUNDO, PETROLINA/PE

PROJETO : PLANO DE MACRODRENAGEM DE PETROLINA ASSUNTO : CADASTRO EXPEDITO DA MICRODRENAGEM LOCALIZAÇÃO : BAIRRO SÃO GONÇALO, PETROLINA/PE	
ESCALA: INDICADA	PLANTA BAIXA
ARQUIVO: PDCA_MICRO_SAO_GONÇALO	DESENHO Nº: 01 / 23

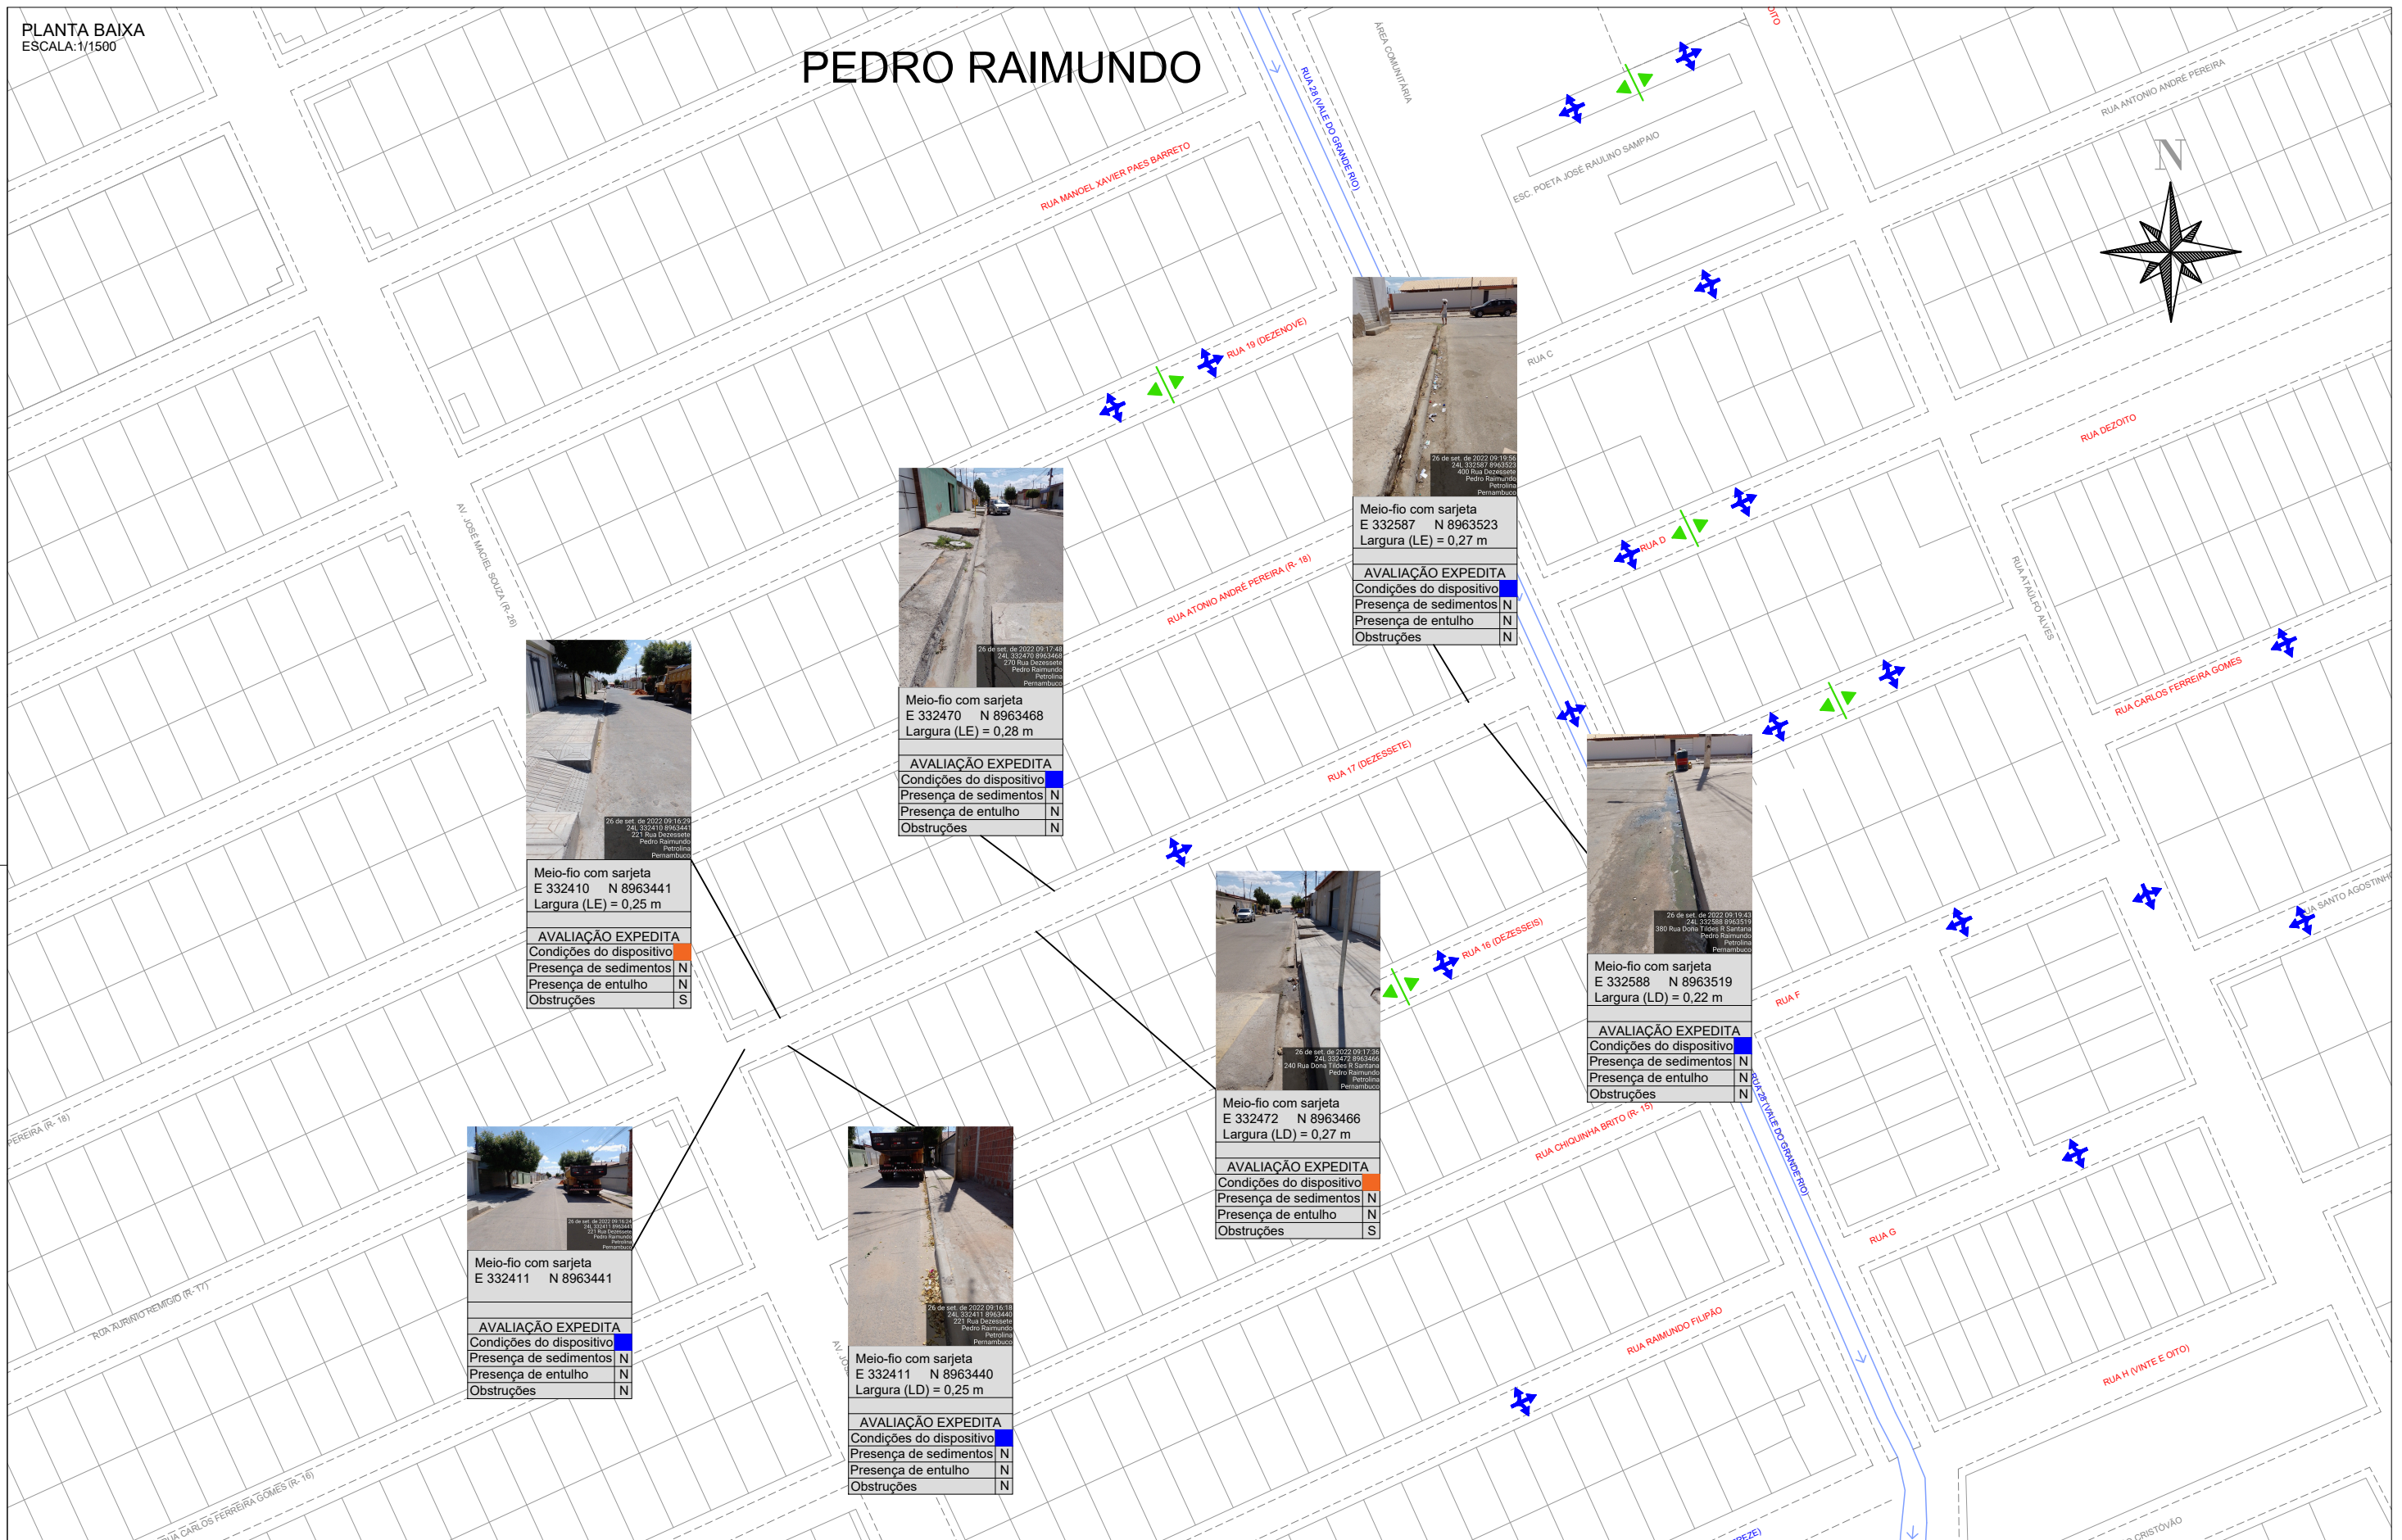
Meio-fio com sarjeta  
E 332410 N 8963441  
Largura (LE) = 0,25 m

**AVALIÇÃO EXPEDITA**  
Condições do dispositivo    
Presença de sedimentos   N  
Presença de entulho   N  
Obstruções   S

Meio-fio com sarjeta  
E 332470 N 8963468  
Largura (LE) = 0,28 m

**AVALIÇÃO EXPEDITA**  
Condições do dispositivo    
Presença de sedimentos   N  
Presença de entulho   N  
Obstruções   N

Meio-fio com sarjeta  
E 332472 N 8963466  
Largura (LD) = 0,27 m

Meio-fio com sarjeta  
E 332588 N 8963519  
Largura (LD) = 0,22 m

Meio-fio com sarjeta  
E 332587 N 8963523  
Largura (LE) = 0,27 m

Meio-fio com sarjeta  
E 332411 N 8963441

Meio-fio com sarjeta  
E 332411 N 8963440  
Largura (LD) = 0,25 m

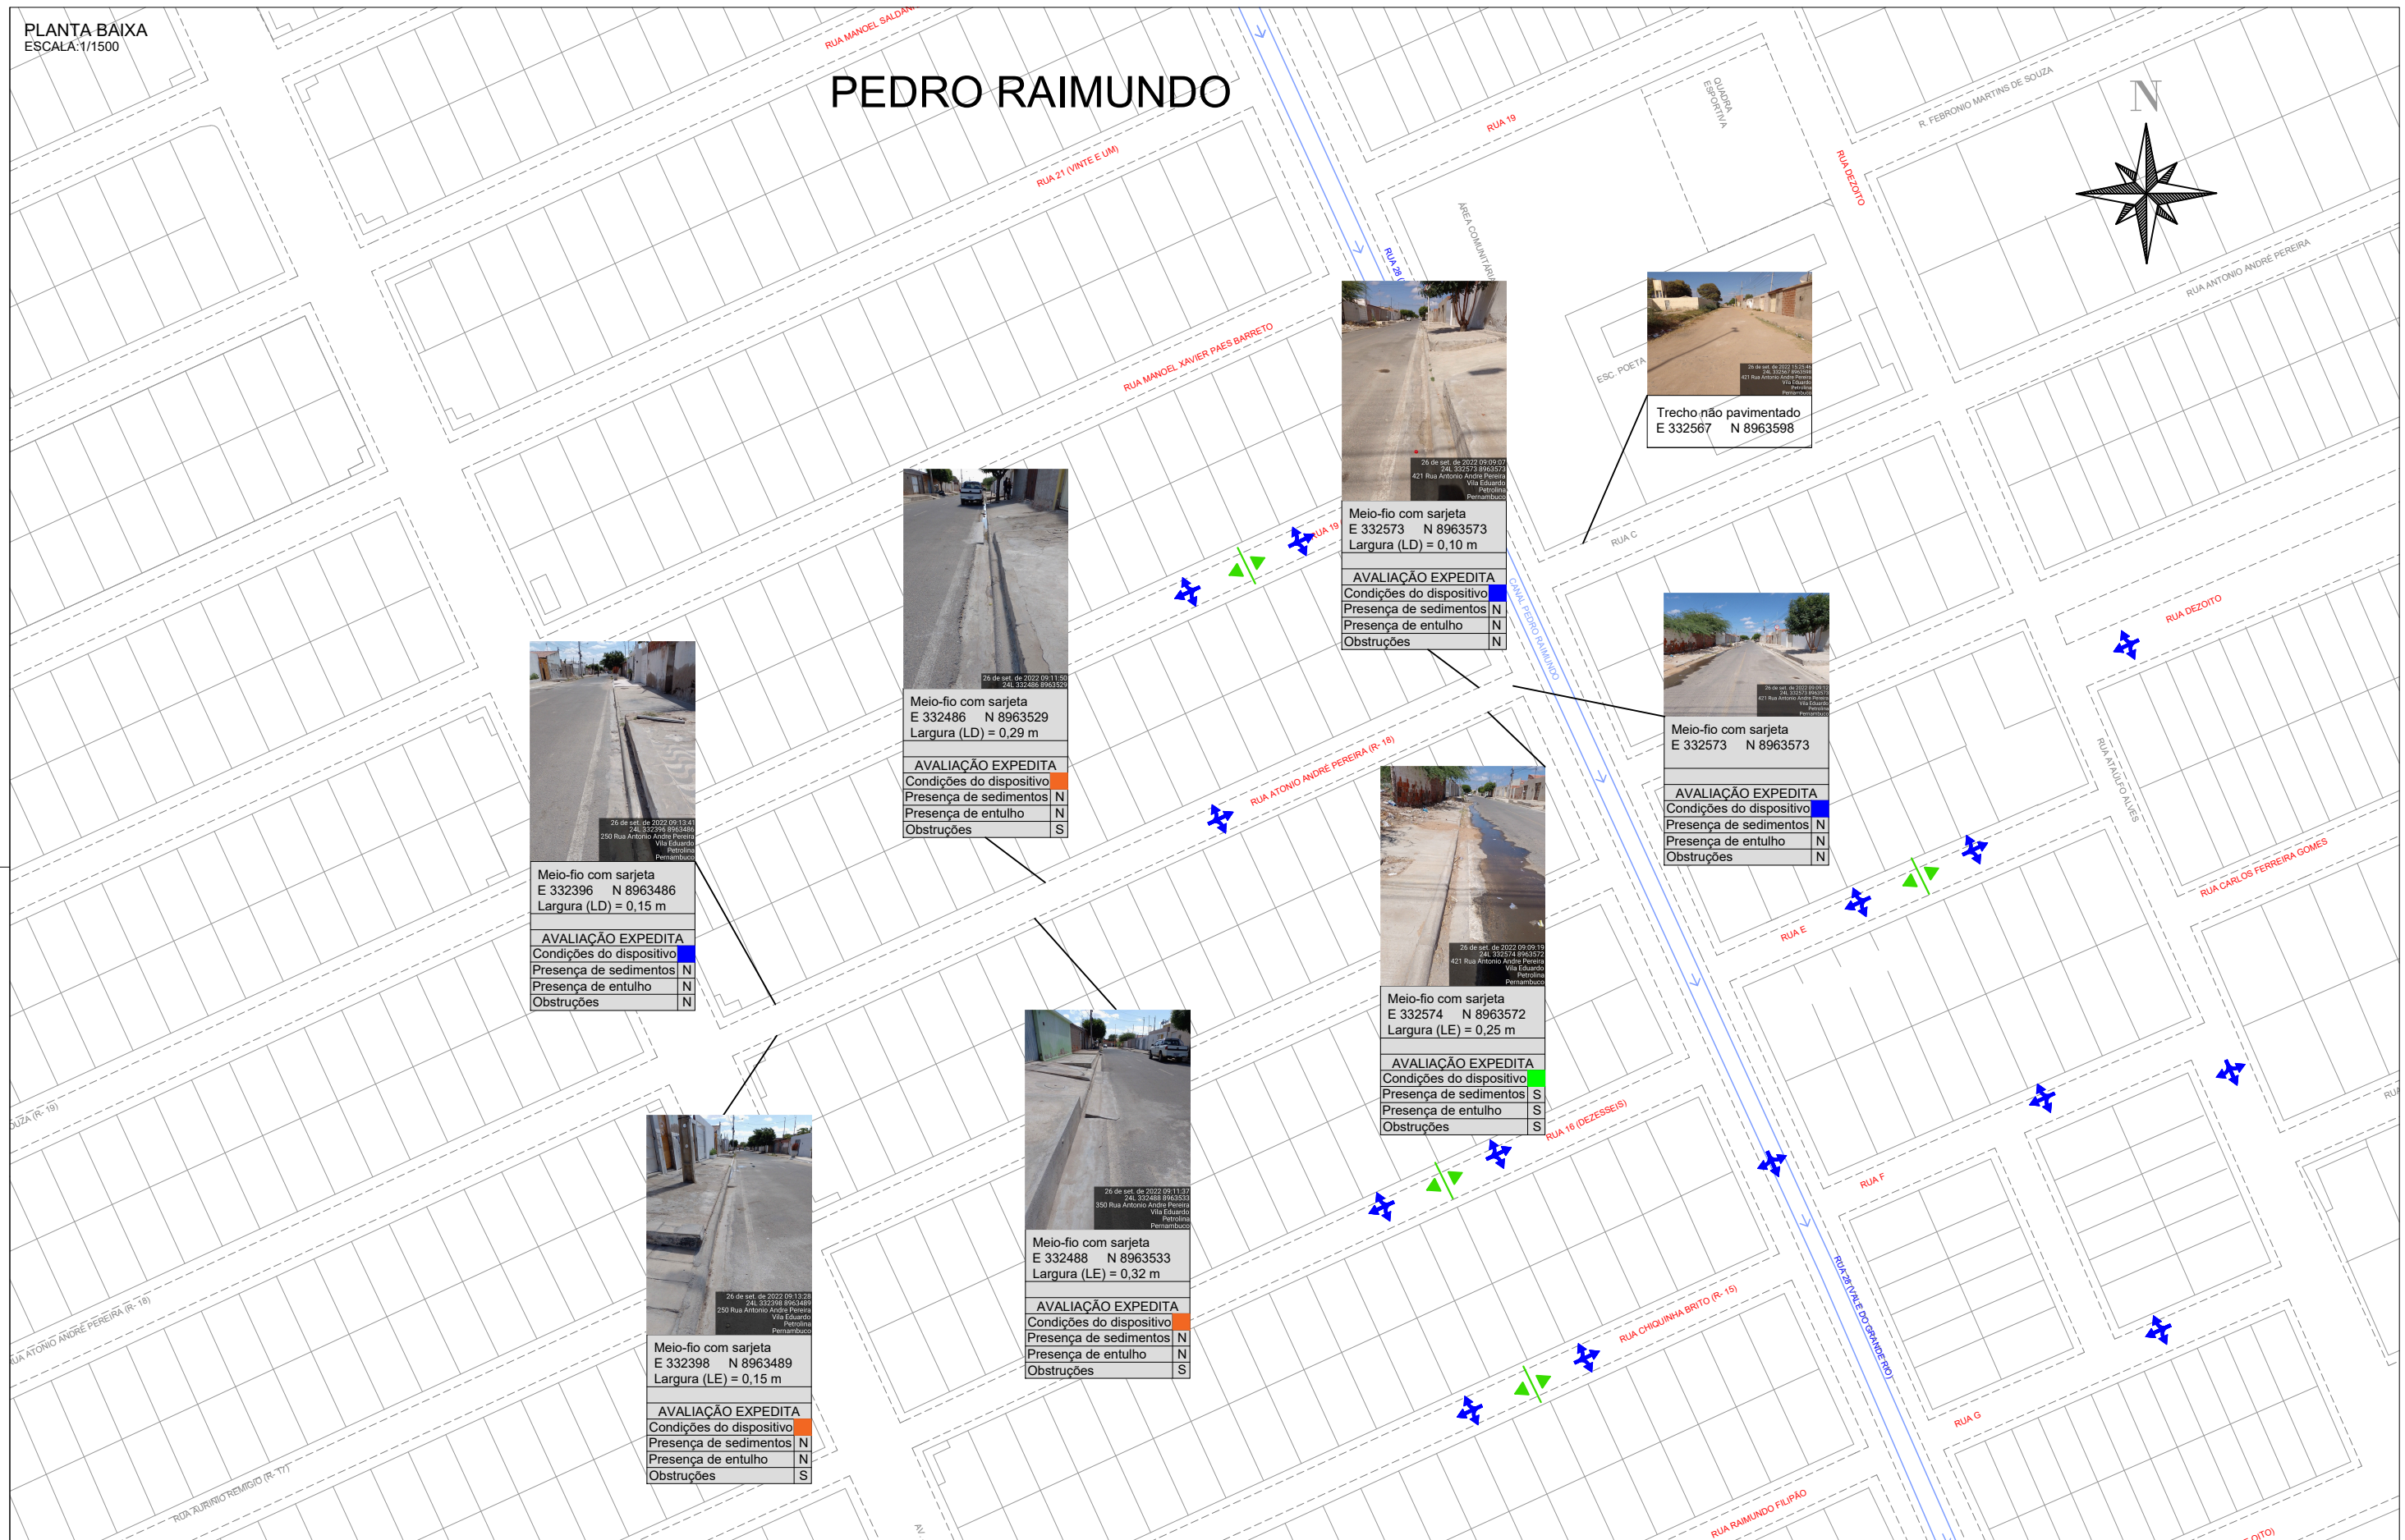
ESCALA: INDICADA	PLANTA BAIXA	ARQUIVO: PDCA_MICRO_PEDRO_RAIMUNDO	DESENHO Nº: 44 / 45
------------------	--------------	------------------------------------	---------------------

Meio-fio com sarjeta  
E 332396 N 8963486  
Largura (LD) = 0,15 m

AVALIAÇÃO EXPEDITA	
Condições do dispositivo	N
Presença de sedimentos	N
Presença de entulho	N
Obstruções	N

Meio-fio com sarjeta  
E 332486 N 8963529  
Largura (LD) = 0,29 m

AVALIAÇÃO EXPEDITA	
Condições do dispositivo	N
Presença de sedimentos	N
Presença de entulho	N
Obstruções	S

Meio-fio com sarjeta  
E 332573 N 8963573  
Largura (LD) = 0,10 m

Trecho não pavimentado  
E 332567 N 8963598

Meio-fio com sarjeta  
E 332573 N 8963573

Meio-fio com sarjeta  
E 332574 N 8963572  
Largura (LE) = 0,25 m

AVALIAÇÃO EXPEDITA	
Condições do dispositivo	S
Presença de sedimentos	S
Presença de entulho	S
Obstruções	S

Meio-fio com sarjeta  
E 332488 N 8963533  
Largura (LE) = 0,32 m

Meio-fio com sarjeta  
E 332398 N 8963489  
Largura (LE) = 0,15 m

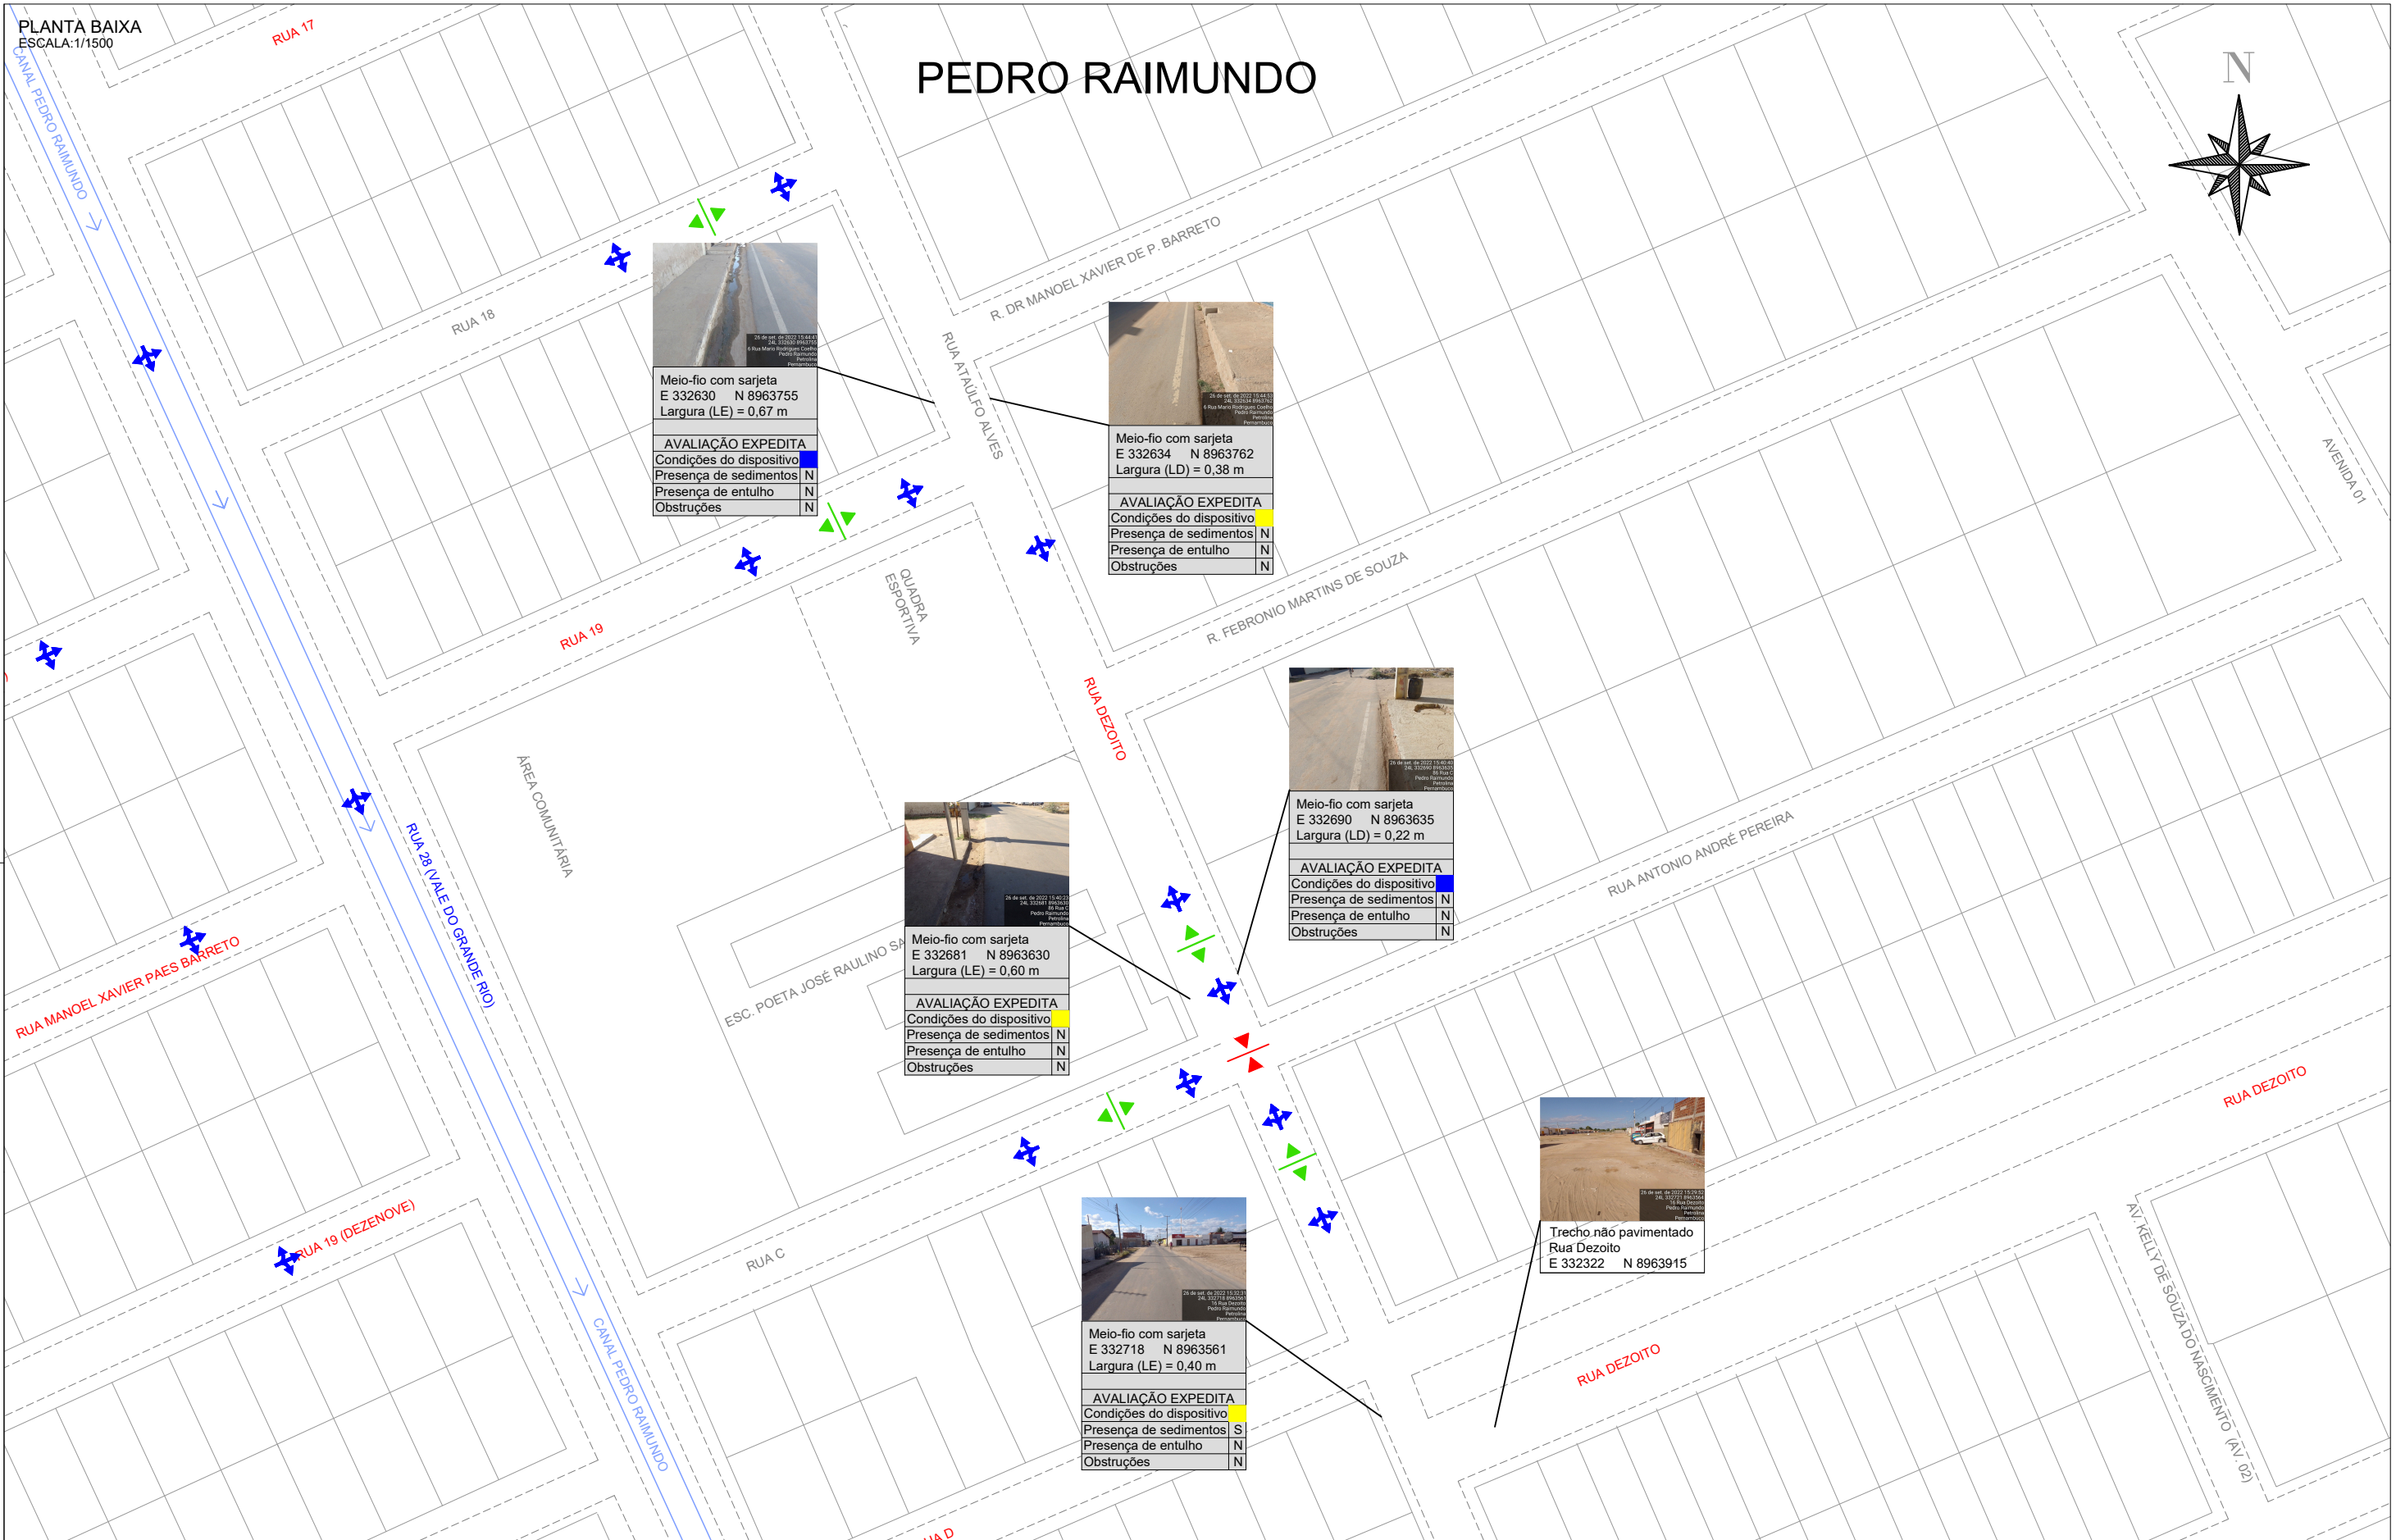
ESCALA: INDICADA	PLANTA BAIXA	ARQUIVO: PDCA_MICRO_PEDRO_RAIMUNDO	DESENHO Nº: 45 / 45
---------------------	--------------	---------------------------------------	------------------------

Meio-fio com sarjeta  
E 332630 N 8963755  
Largura (LE) = 0,67 m

AVALIAÇÃO EXPEDITA	
Condições do dispositivo	N
Presença de sedimentos	N
Presença de entulho	N
Obstruções	N

Meio-fio com sarjeta  
E 332634 N 8963762  
Largura (LD) = 0,38 m

Meio-fio com sarjeta  
E 332690 N 8963635  
Largura (LD) = 0,22 m

Meio-fio com sarjeta  
E 332681 N 8963630  
Largura (LE) = 0,60 m

Meio-fio com sarjeta  
E 332718 N 8963561  
Largura (LE) = 0,40 m

AVALIAÇÃO EXPEDITA	
Condições do dispositivo	N
Presença de sedimentos	S
Presença de entulho	N
Obstruções	N

Trecho não pavimentado  
Rua Dezoito  
E 332322 N 8963915
