PROJETO : MACRODRENAGEM DE PETROLINA
ASSUNTO : CADASTRO DOS DISPOSITIVOS DE MICRODRENAGEM
LOCALIZAÇÃO : RUA TREZE, BAIRRO JARDIM AMAZONAS, PETROLINA/PE

ESCALA: INDICADA	PLANTA BAIXA	ARQUIVO: PDCA_MICRO_JARDIM_AMAZONAS	DESENHO Nº: 06 / 08
---------------------	--------------	--	------------------------

PROJETO : MACRODRENAGEM DE PETROLINA
 ASSUNTO : CADASTRO DOS DISPOSITIVOS DE MICRODRENAGEM
 LOCALIZAÇÃO : RUA EVA MOTA (RUA 07), BAIRRO JARDIM AMAZONAS, PETROLINA/PE

PROJETO : MACRODRENAGEM DE PETROLINA			
ASSUNTO : CADASTRO DOS DISPOSITIVOS DE MICRODRENAGEM			
LOCALIZAÇÃO : VIA PRÓXIMA A AV. 7 DE SETEMBRO, JARDIM AMAZONAS, PETROLINA/PE			
ESCALA:	INDICADA	PLANTA BAIXA	ARQUIVO: PDCA_MICRO_JARDIM_AMAZONAS
			DESENHO Nº: 08 / 08

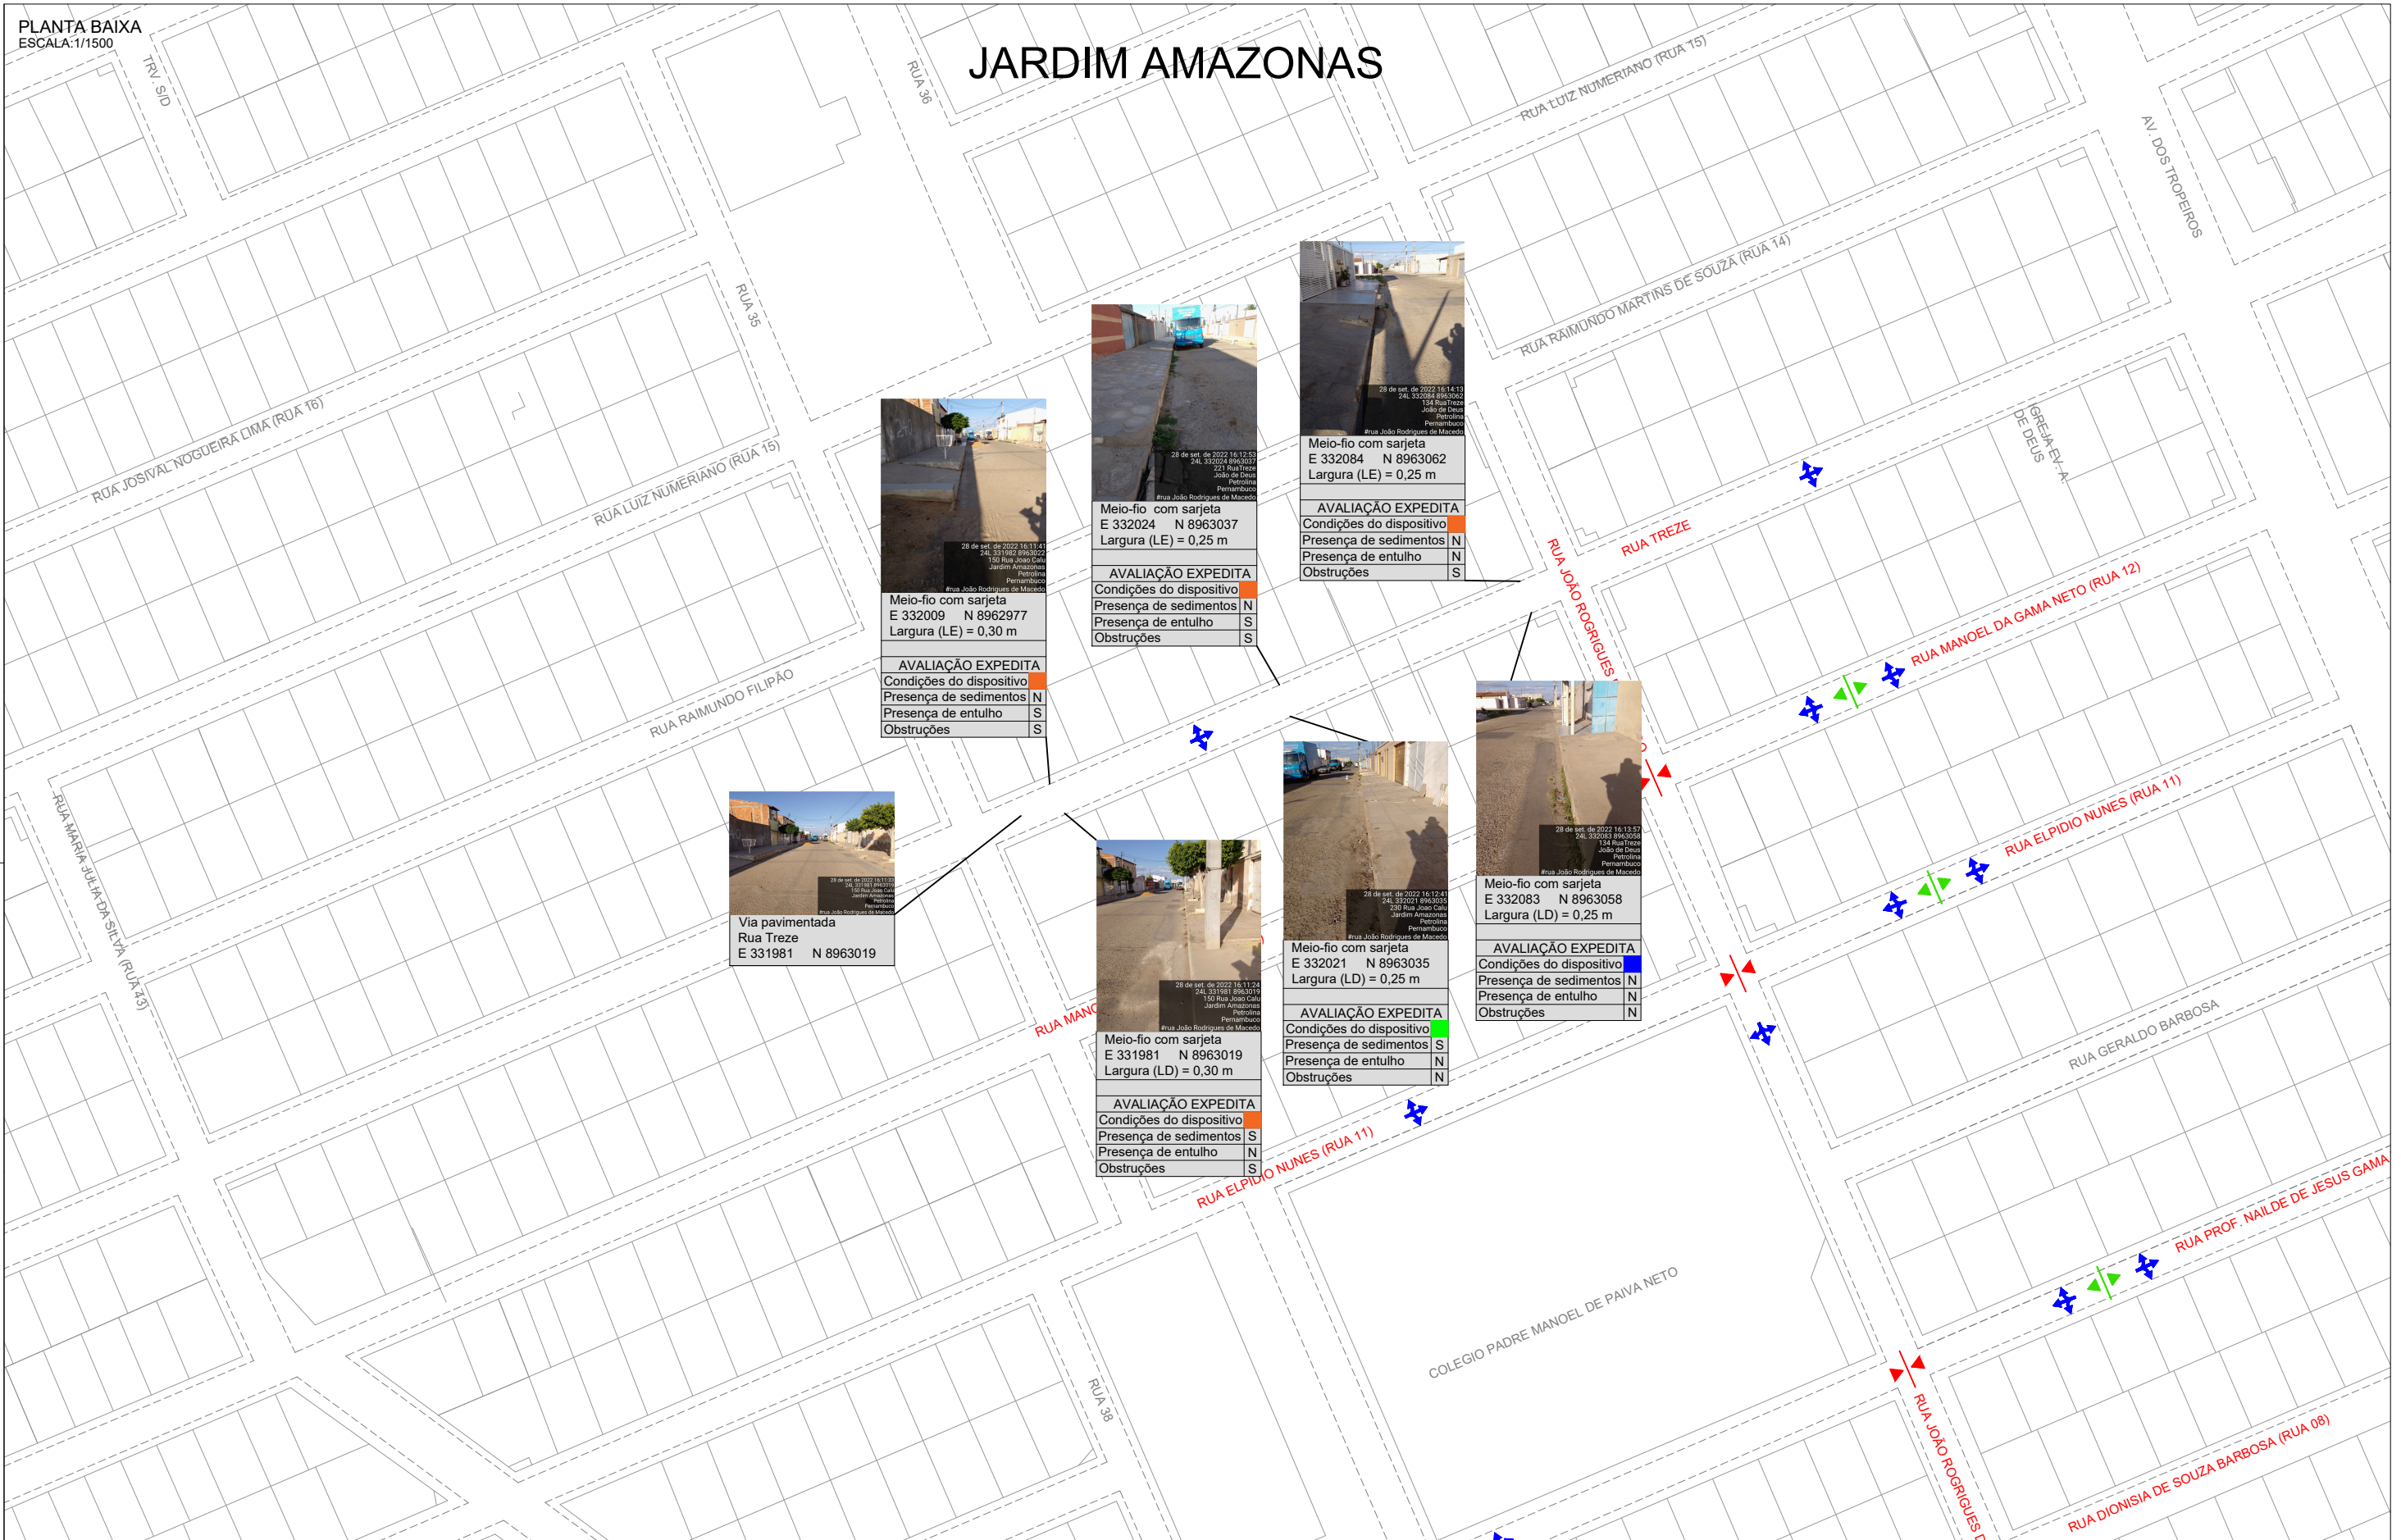
Meio-fio com sarjeta
E 332009 N 8962977
Largura (LE) = 0,30 m

AVALIAÇÃO EXPEDITA
Condições do dispositivo ■
Presença de sedimentos ■ N
Presença de entulho ■ S
Obstruções ■ S

Meio-fio com sarjeta
E 332024 N 8963037
Largura (LE) = 0,25 m

Meio-fio com sarjeta
E 332084 N 8963062
Largura (LE) = 0,25 m

AVALIAÇÃO EXPEDITA
Condições do dispositivo ■
Presença de sedimentos ■ N
Presença de entulho ■ N
Obstruções ■ S

Via pavimentada
Rua Treze
E 331981 N 8963019

Meio-fio com sarjeta
E 331981 N 8963019
Largura (LD) = 0,30 m

AVALIAÇÃO EXPEDITA
Condições do dispositivo ■
Presença de sedimentos ■ S
Presença de entulho ■ N
Obstruções ■ S

Meio-fio com sarjeta
E 332021 N 8963035
Largura (LD) = 0,25 m

AVALIAÇÃO EXPEDITA
Condições do dispositivo ■
Presença de sedimentos ■ S
Presença de entulho ■ N
Obstruções ■ N

Meio-fio com sarjeta
E 332083 N 8963058
Largura (LD) = 0,25 m

AVALIAÇÃO EXPEDITA
Condições do dispositivo ■
Presença de sedimentos ■ N
Presença de entulho ■ N
Obstruções ■ N

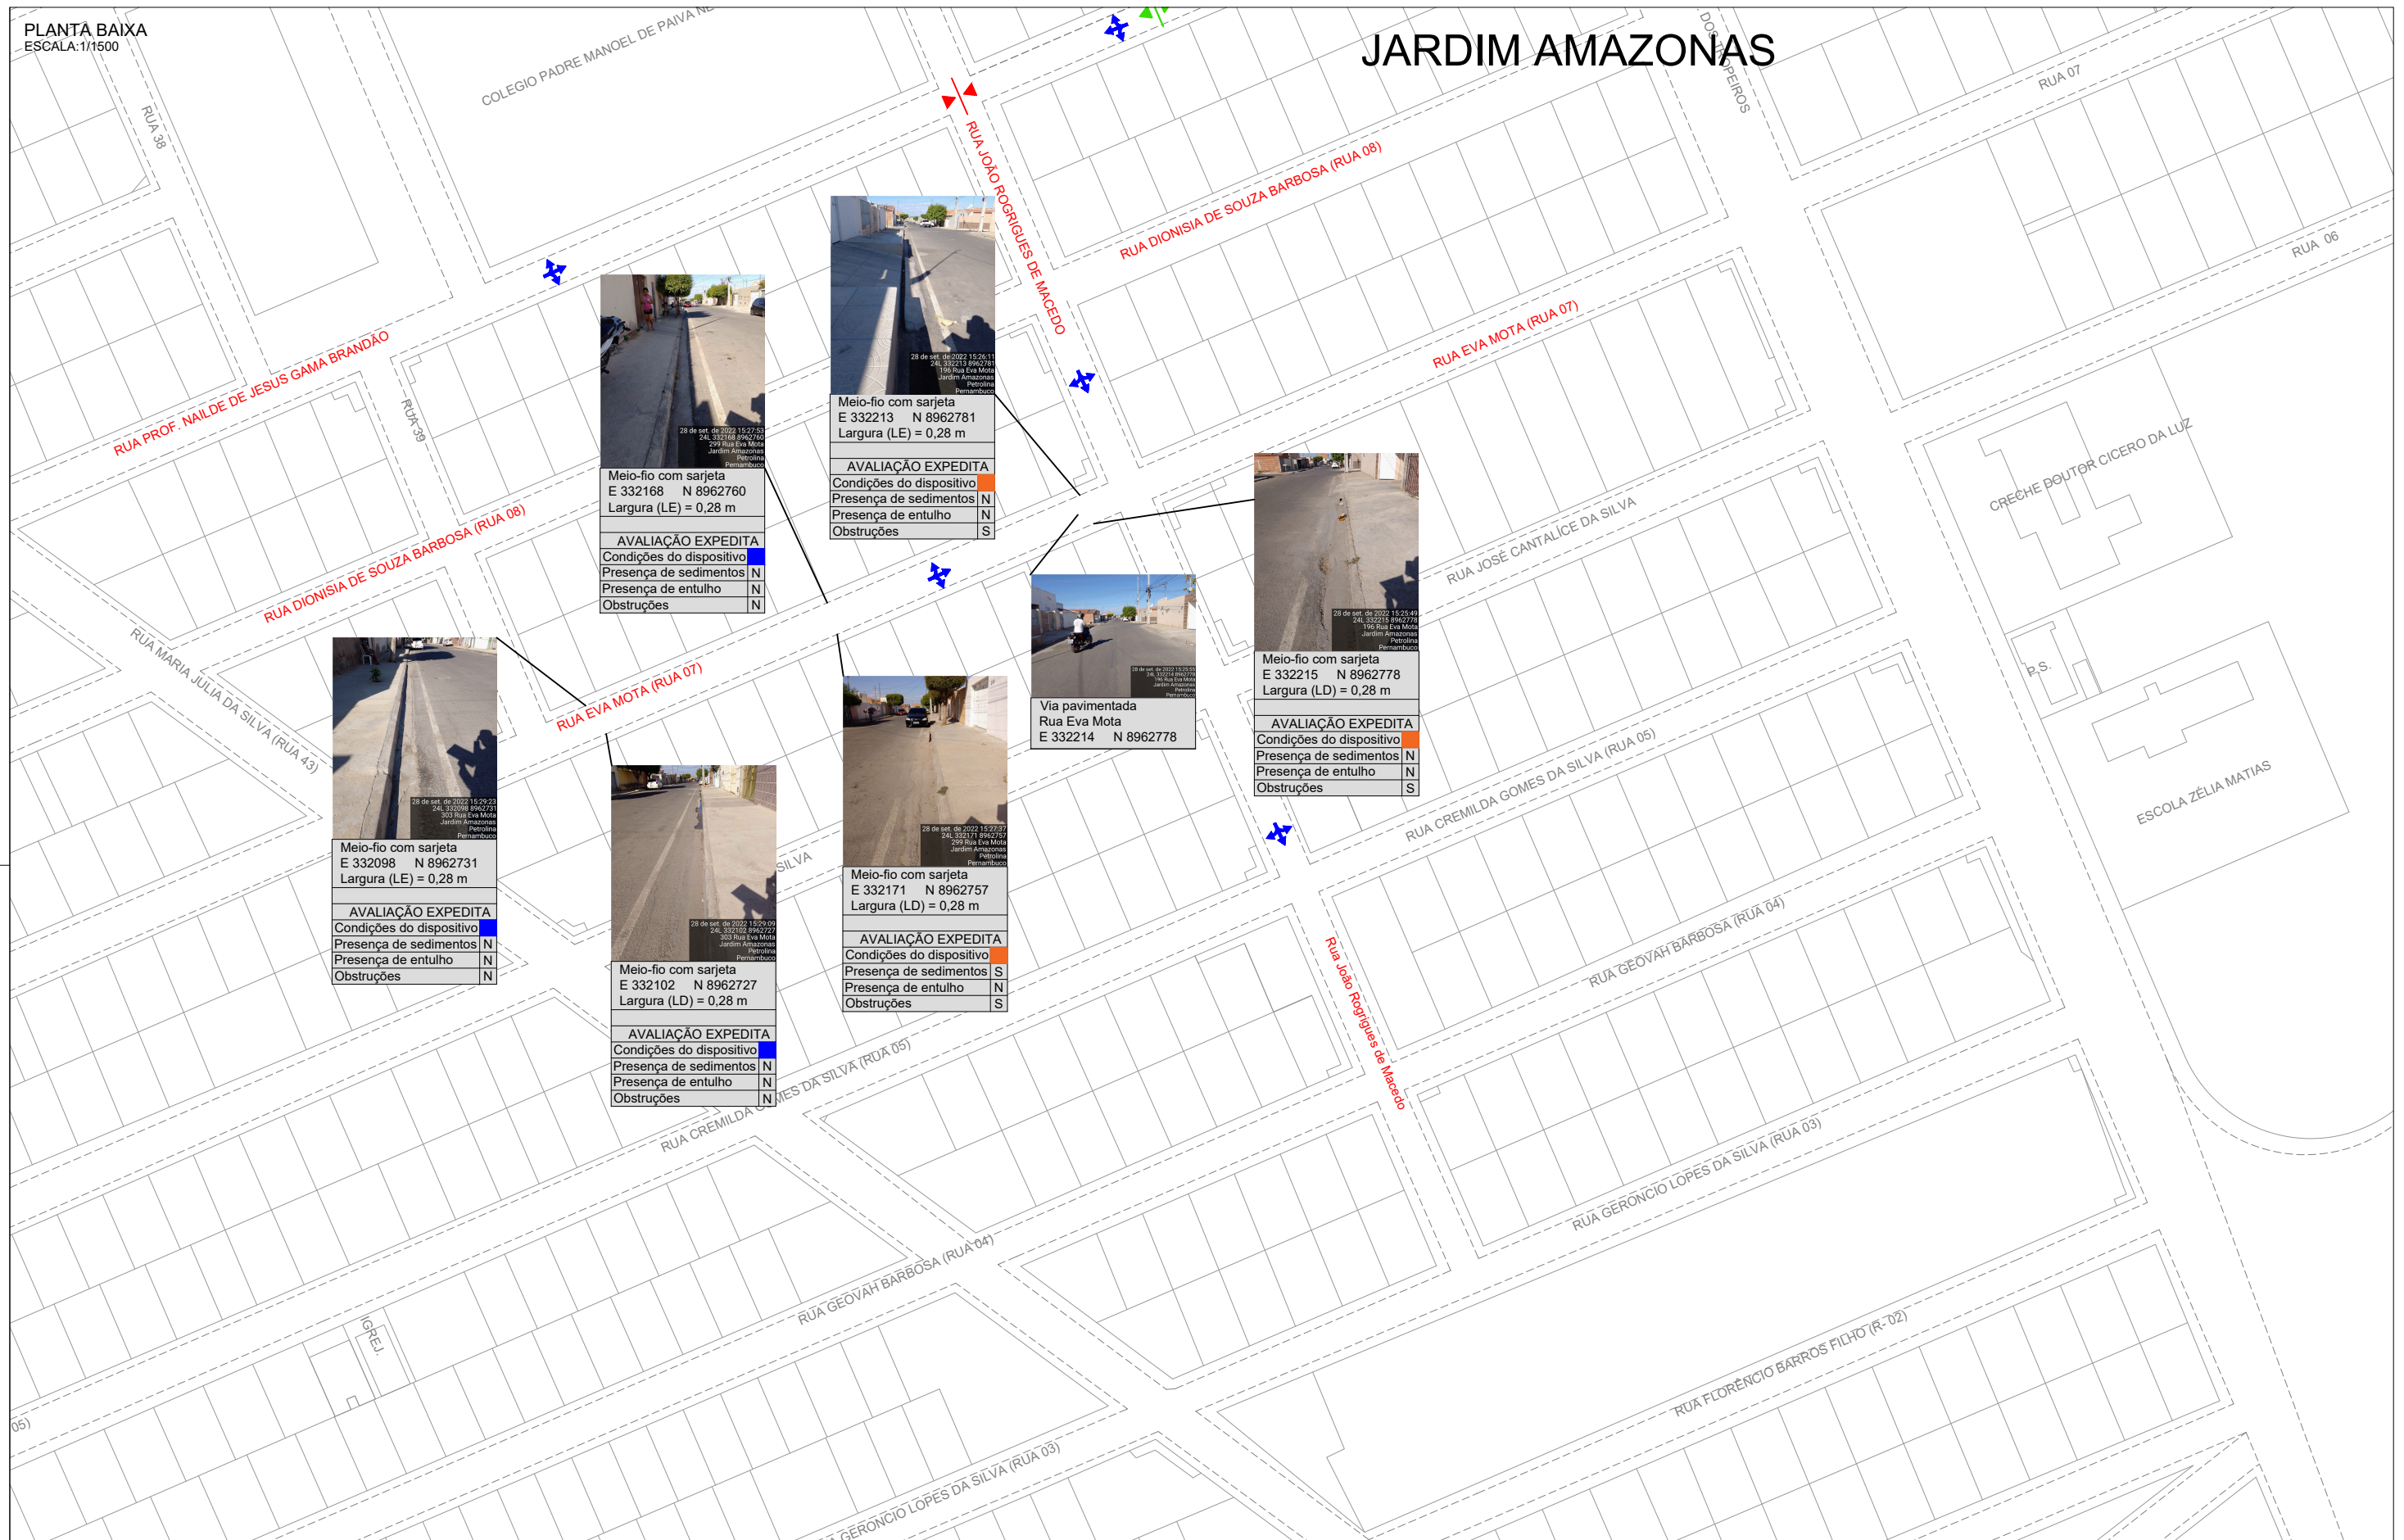
ESCALA: INDICADA	ARQUIVO: PDCA_MICRO_JARDIM_AMAZONAS	DESENHO Nº: 07 / 08
---------------------	--	------------------------

Meio-fio com sarjeta
E 332168 N 8962760
Largura (LE) = 0,28 m

AVALIAÇÃO EXPEDITA
Condições do dispositivo **S**
Presença de sedimentos **N**
Presença de entulho **N**
Obstruções **N**

Meio-fio com sarjeta
E 332213 N 8962781
Largura (LE) = 0,28 m

AVALIAÇÃO EXPEDITA
Condições do dispositivo **S**
Presença de sedimentos **N**
Presença de entulho **N**
Obstruções **S**

Meio-fio com sarjeta
E 332215 N 8962778
Largura (LD) = 0,28 m

Via pavimentada
Rua Eva Mota
E 332214 N 8962778

Meio-fio com sarjeta
E 332171 N 8962757
Largura (LD) = 0,28 m

AVALIAÇÃO EXPEDITA
Condições do dispositivo **S**
Presença de sedimentos **S**
Presença de entulho **N**
Obstruções **S**

Meio-fio com sarjeta
E 332102 N 8962727
Largura (LD) = 0,28 m

Meio-fio com sarjeta
E 332098 N 8962731
Largura (LE) = 0,28 m
