PROJETO : PLANO DE MACRODRENAGEM DE PETROLINA			
ASSUNTO : CADASTRO EXPEDITO DA MICRODRENAGEM			
LOCALIZAÇÃO : R. MIGUEL LOURA DE AMORIM, FRANCISCO INÁCIO DA SILVA, SÃO GONÇALO, PETROLINA/PE			
ESCALA:	INDICADA	PLANTA BAIXA	ARQUIVO:
			PDCA_MICRO_SAO_GONÇALO
			DESENHO Nº:
			03 / 23

PROJETO : PLANO DE MACRODRENAGEM DE PETROLINA
 ASSUNTO : CADASTRO EXPEDITO DA MICRODRENAGEM
 LOCALIZAÇÃO : RUA DIVA FERNANDES, MARIA BENEDITA DA SILVA, B. SÃO GONÇALO, PETROLINA/PE
 ESCALA: INDICADA PLANTA BAIXA
 ARQUIVO: PDCA_MICRO_SAO_GONÇALO
 DESENHO Nº: 04 / 23

PROJETO : PLANO DE MACRODRENAGEM DE PETROLINA
ASSUNTO : CADASTRO EXPEDITO DA MICRODRENAGEM
LOCALIZAÇÃO : RUA LUIZ BARRACÃO, PROFª LAURITA LEDA, BAIRRO SÃO GONÇALO, PETROLINA/PE

PROJETO : PLANO DE MACRODRENAGEM DE PETROLINA
ASSUNTO : CADASTRO EXPEDITO DA MICRODRENAGEM
LOCALIZAÇÃO : R. JOSÉ A. MANGABEIRA, FRANCISCO X. CAVALCANTE, B. SÃO GONÇALO, PETROLINA/PE

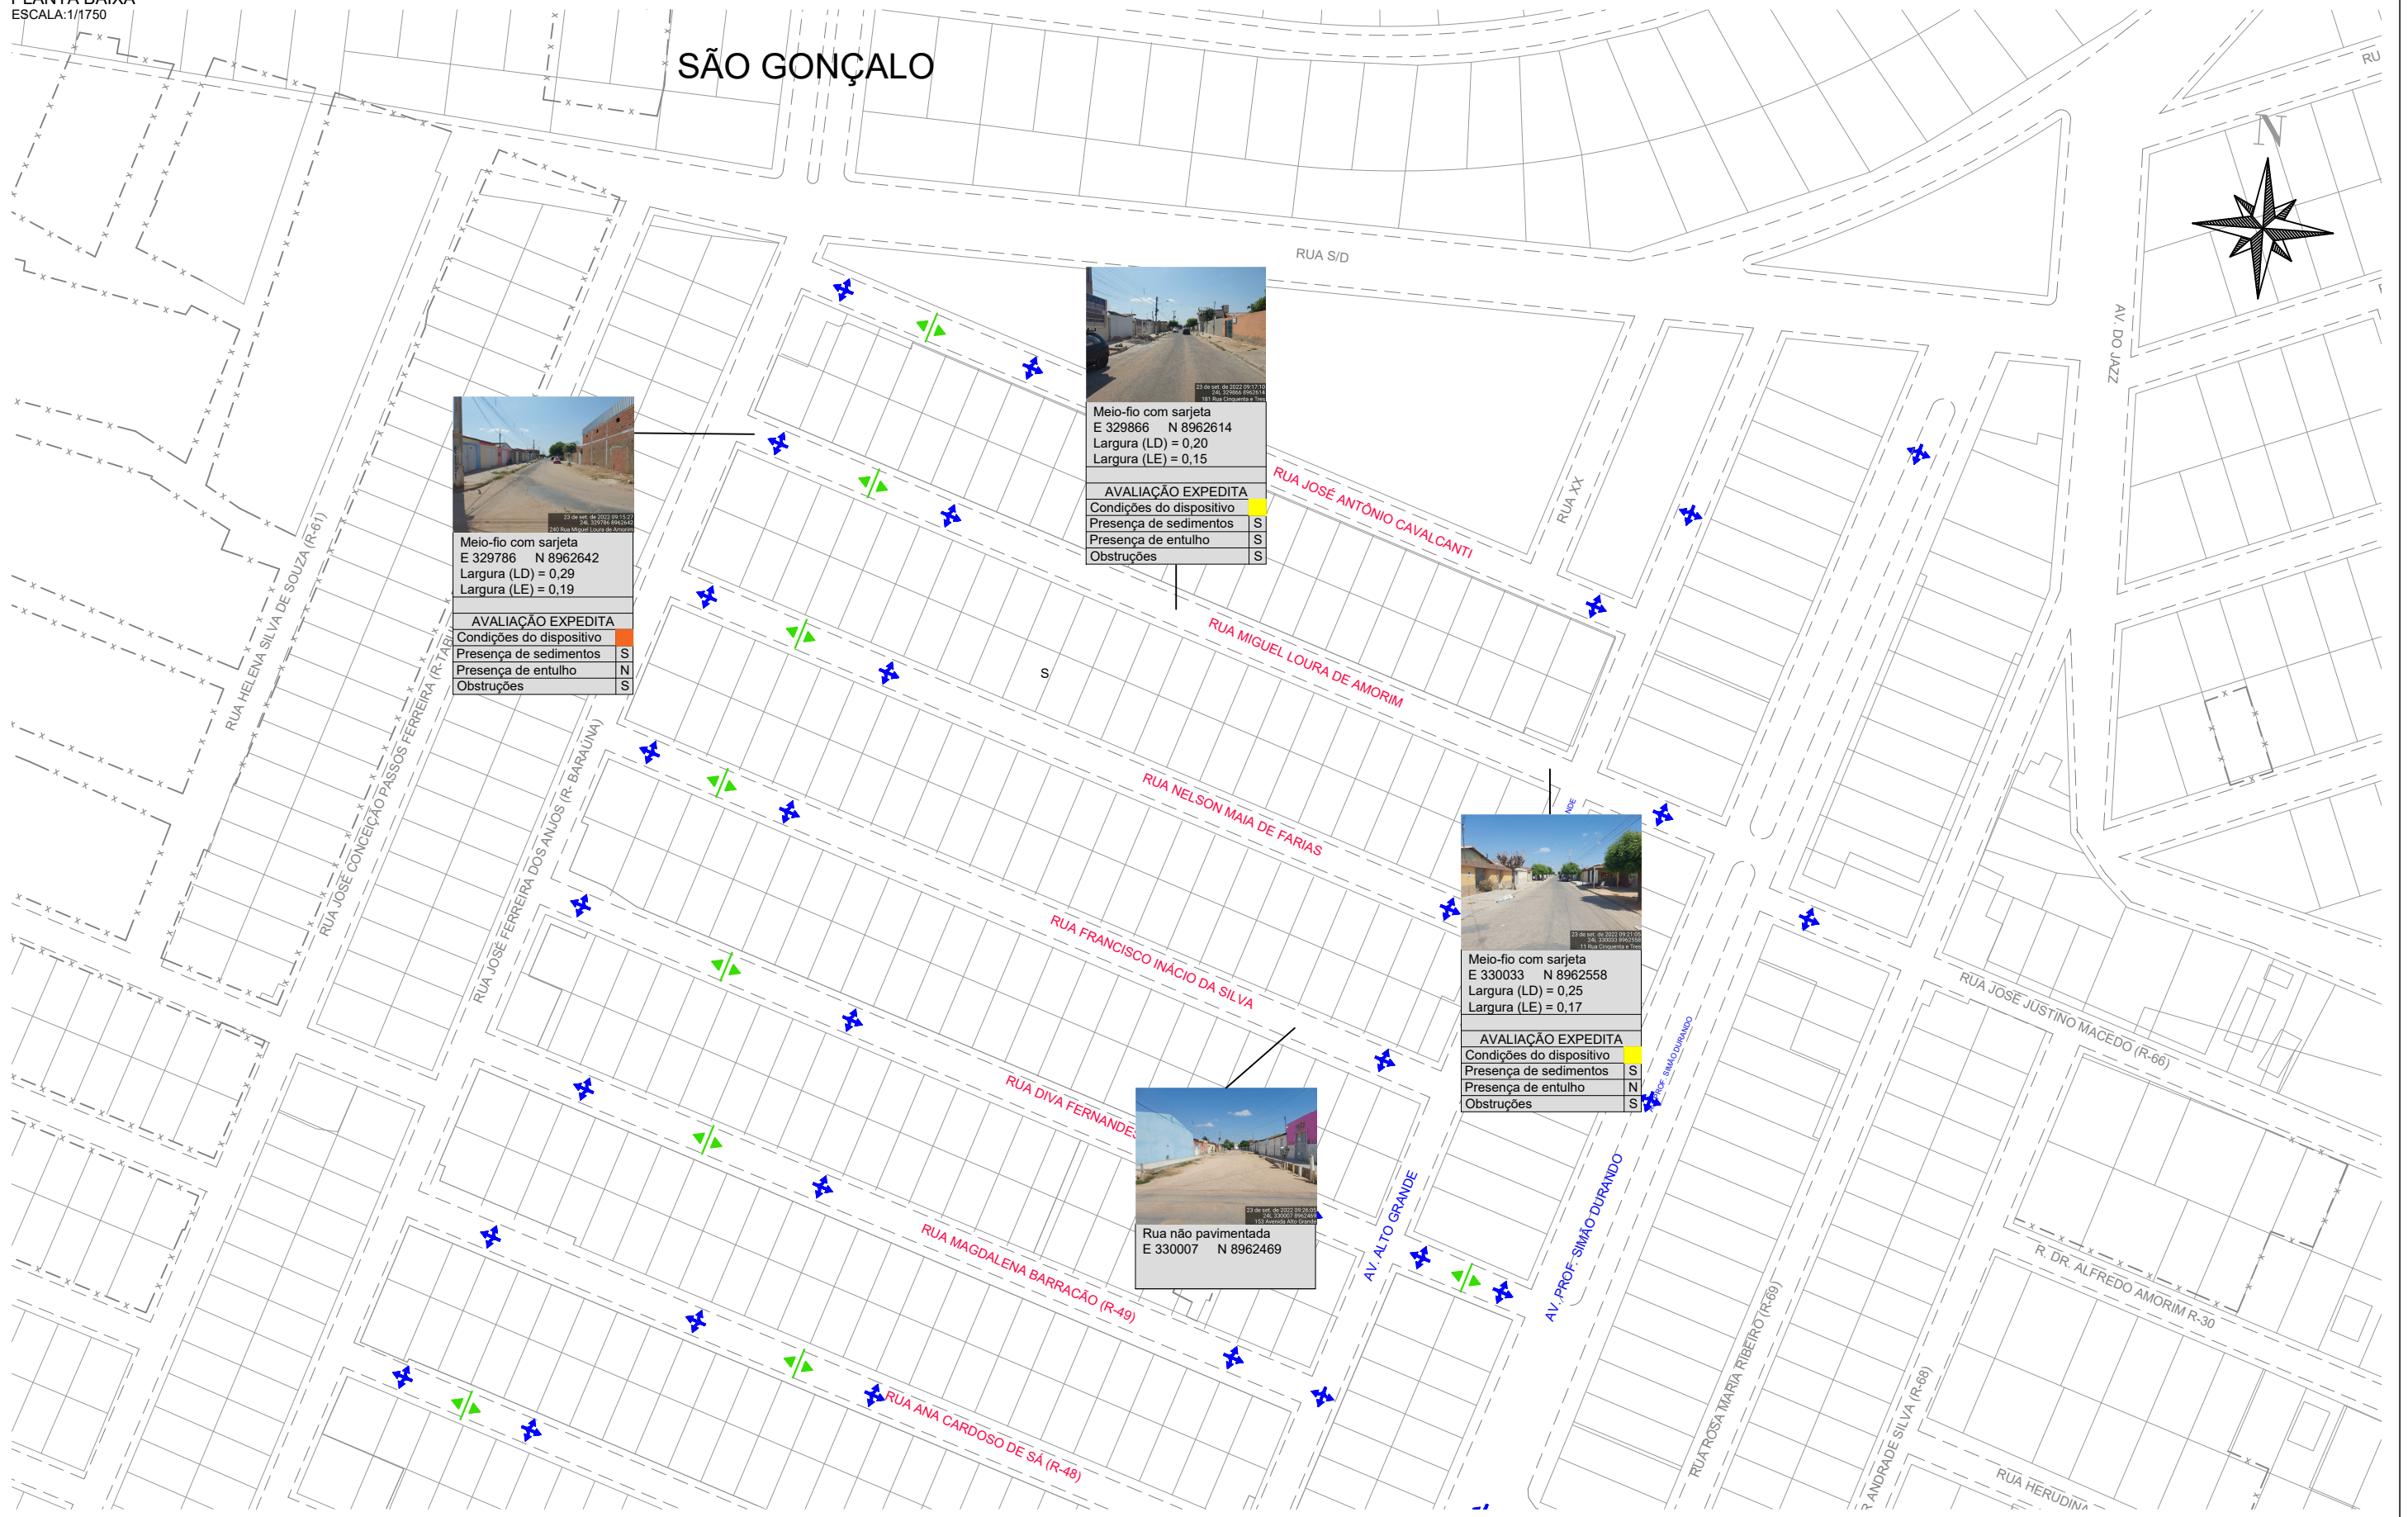
PLANTA BAIXA
ESCALA: 1/1750

Meio-fio com sarjeta
E 329786 N 8962642
Largura (LD) = 0,29
Largura (LE) = 0,19

AVALIAÇÃO EXPEDITA	
Condições do dispositivo	
Presença de sedimentos	S
Presença de entulho	N
Obstruções	S

Meio-fio com sarjeta
E 329866 N 8962614
Largura (LD) = 0,20
Largura (LE) = 0,15

AVALIAÇÃO EXPEDITA	
Condições do dispositivo	
Presença de sedimentos	S
Presença de entulho	S
Obstruções	S

Meio-fio com sarjeta
E 330033 N 8962558
Largura (LD) = 0,25
Largura (LE) = 0,17

Rua não pavimentada
E 330007 N 8962469

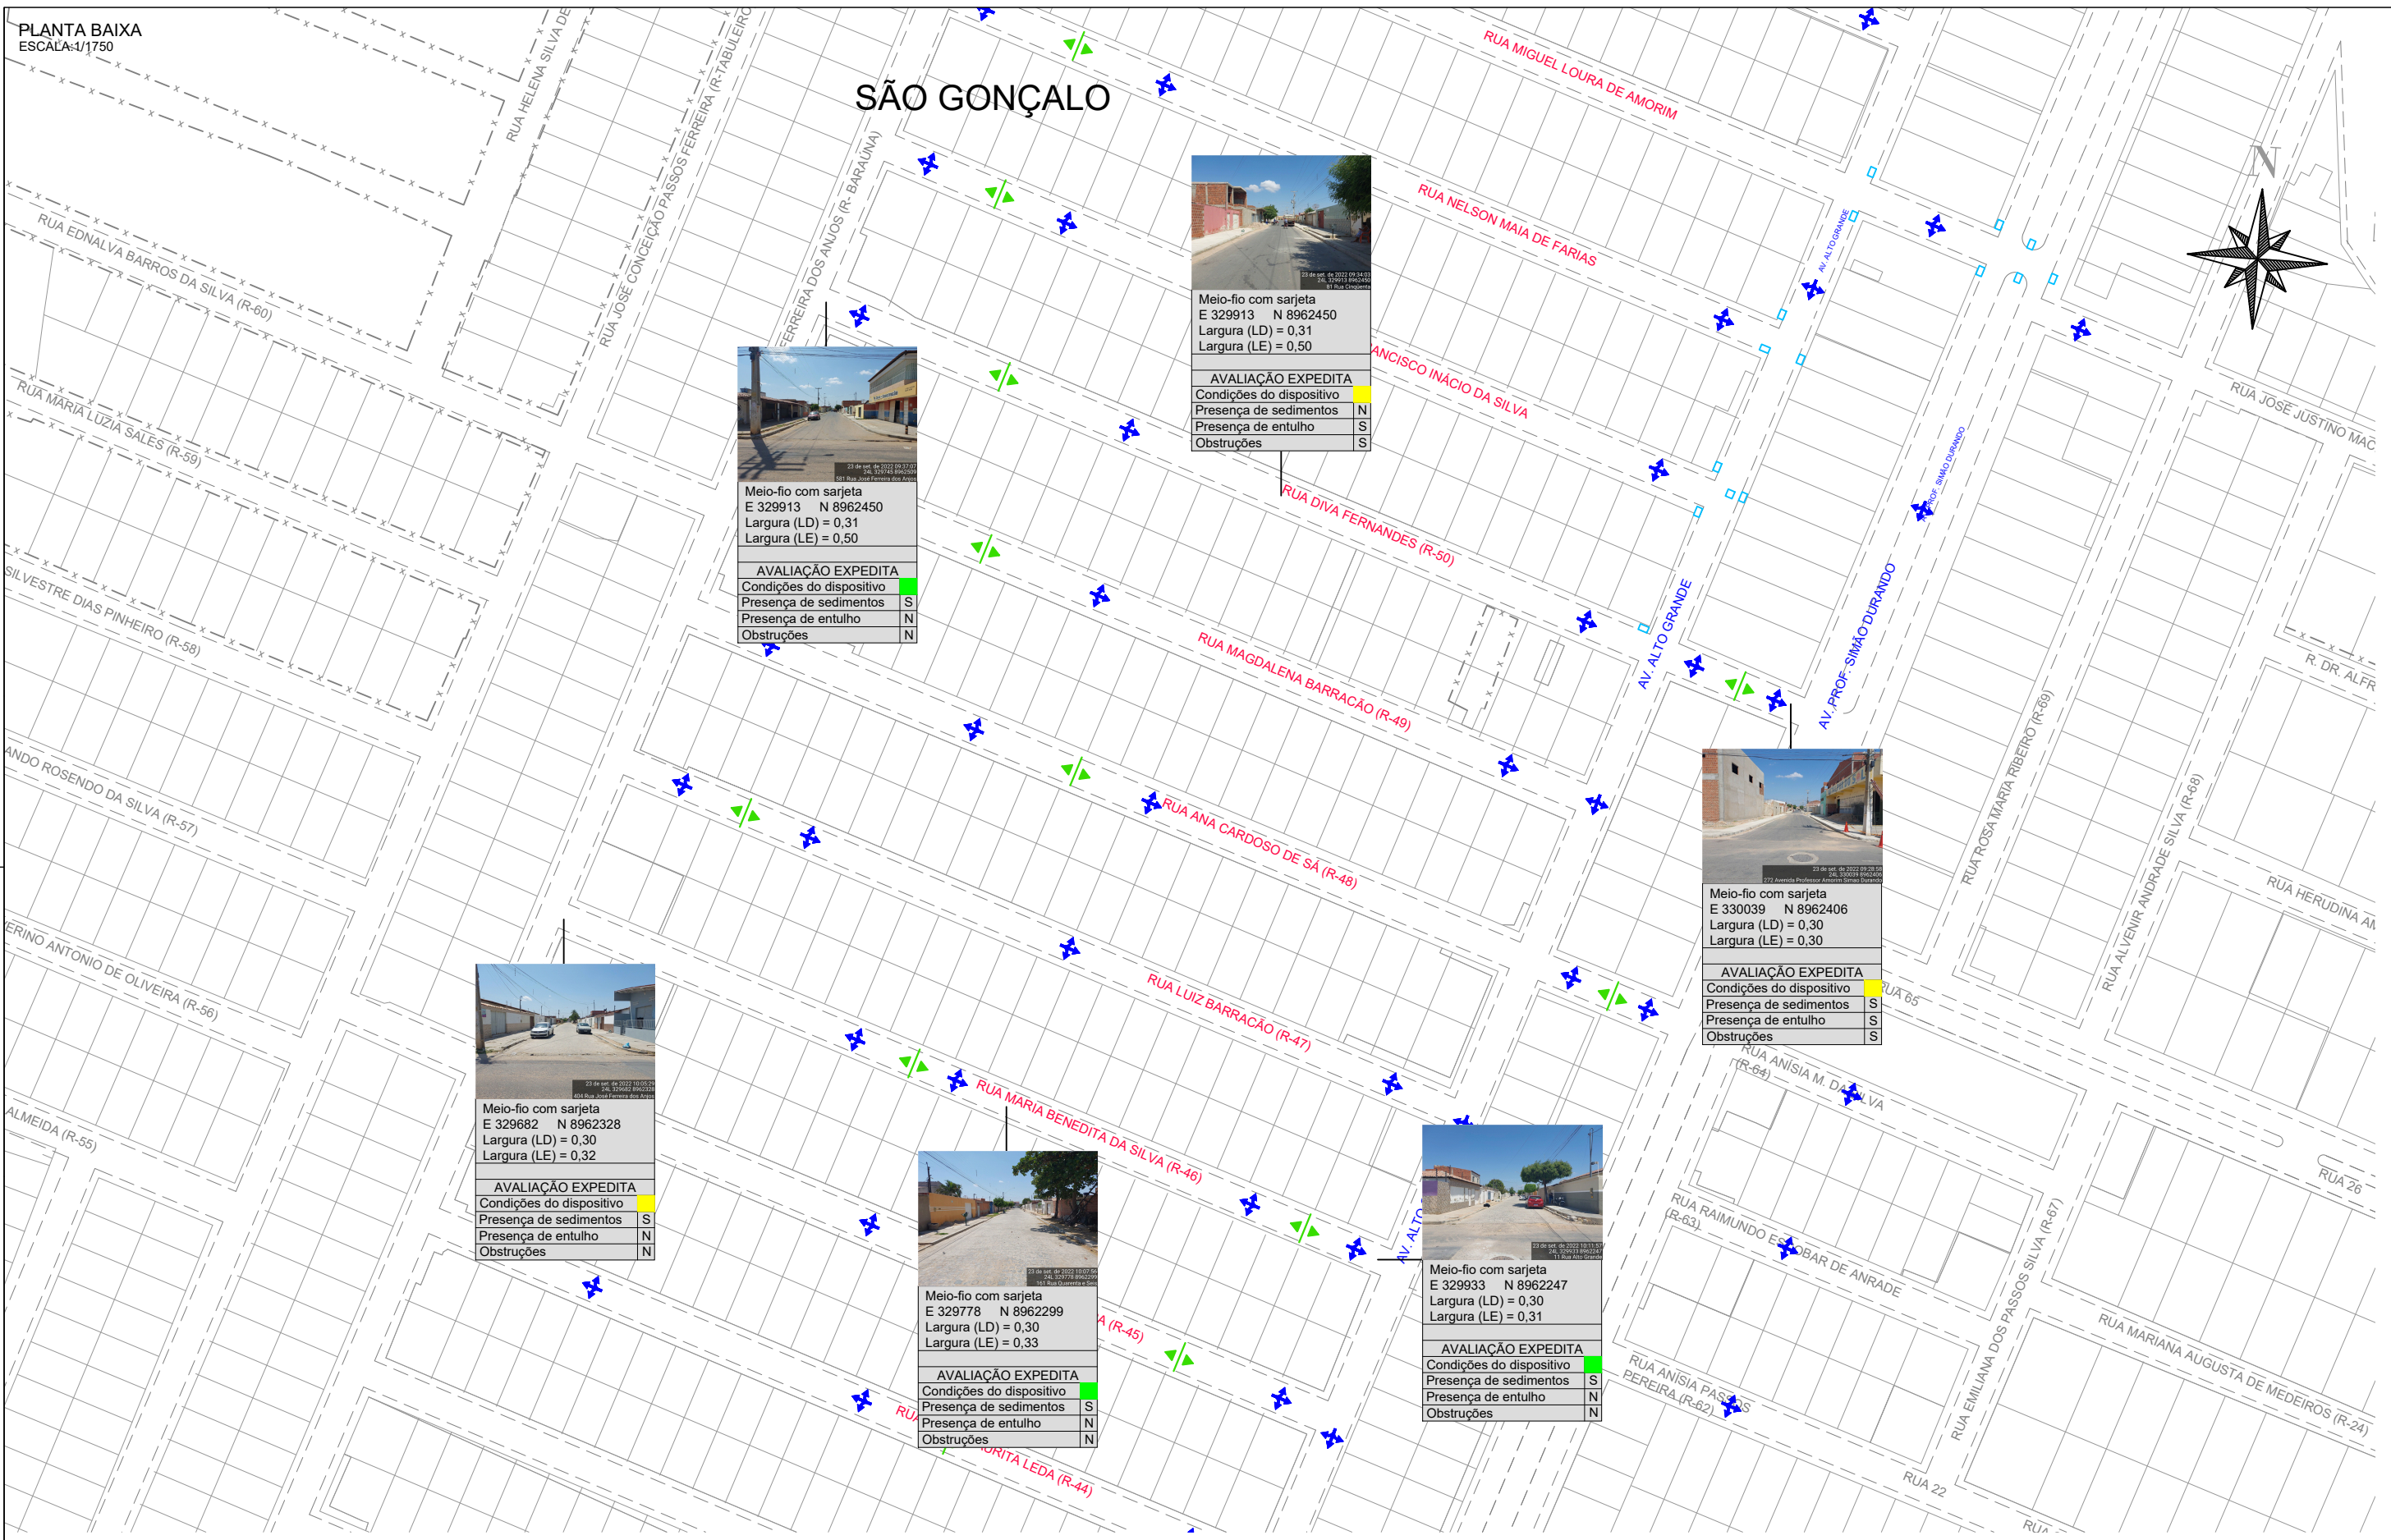
Meio-fio com sarjeta
E 329913 N 8962450
Largura (LD) = 0,31
Largura (LE) = 0,50

AVALIAÇÃO EXPEDITA	
Condições do dispositivo	S
Presença de sedimentos	N
Presença de entulho	S
Obstruções	S

AVALIAÇÃO EXPEDITA	
Condições do dispositivo	S
Presença de sedimentos	S
Presença de entulho	N
Obstruções	N

Meio-fio com sarjeta
E 330039 N 8962406
Largura (LD) = 0,30
Largura (LE) = 0,30

AVALIAÇÃO EXPEDITA	
Condições do dispositivo	S
Presença de sedimentos	S
Presença de entulho	S
Obstruções	S

Meio-fio com sarjeta
E 329682 N 8962328
Largura (LD) = 0,30
Largura (LE) = 0,32

Meio-fio com sarjeta
E 329778 N 8962299
Largura (LD) = 0,30
Largura (LE) = 0,33

Meio-fio com sarjeta
E 329933 N 8962247
Largura (LD) = 0,30
Largura (LE) = 0,31

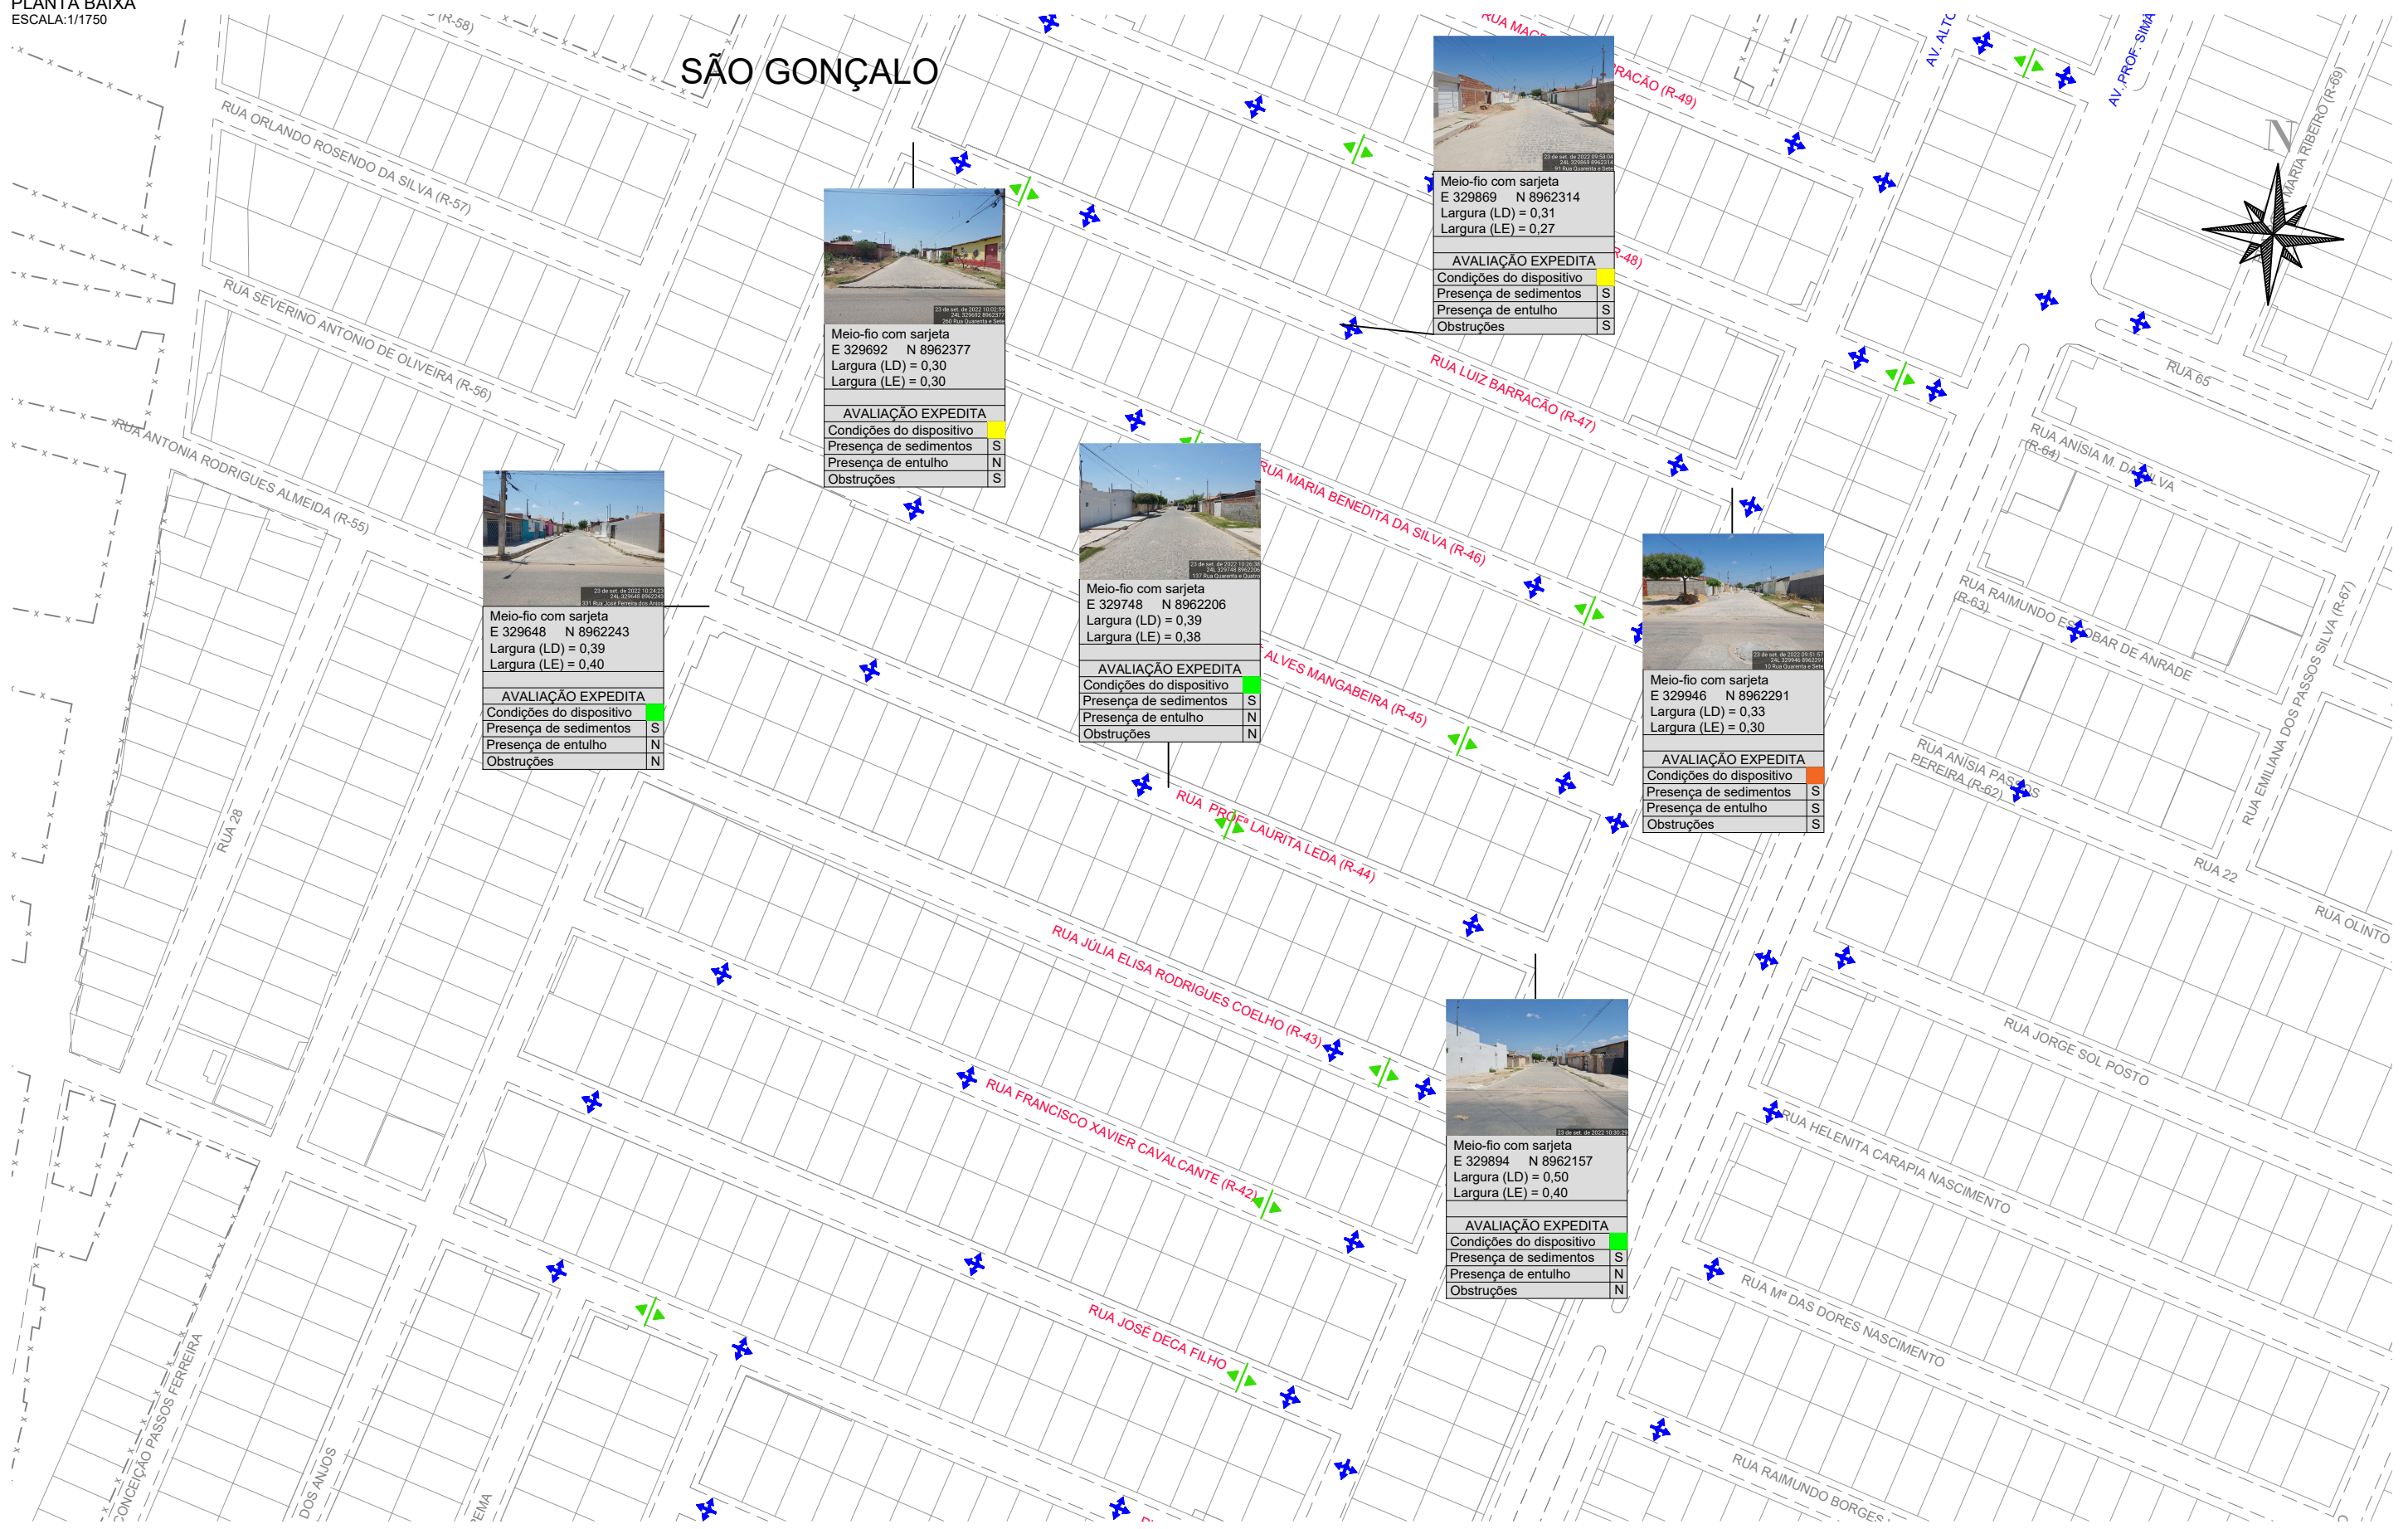
Meio-fio com sarjeta
E 329869 N 8962314
Largura (LD) = 0,31
Largura (LE) = 0,27

AVALIAÇÃO EXPEDITA	
Condições do dispositivo	S
Presença de sedimentos	S
Presença de entulho	S
Obstruções	S

Meio-fio com sarjeta
E 329692 N 8962377
Largura (LD) = 0,30
Largura (LE) = 0,30

AVALIAÇÃO EXPEDITA	
Condições do dispositivo	S
Presença de sedimentos	S
Presença de entulho	N
Obstruções	S

Meio-fio com sarjeta
E 329648 N 8962243
Largura (LD) = 0,39
Largura (LE) = 0,40

AVALIAÇÃO EXPEDITA	
Condições do dispositivo	S
Presença de sedimentos	S
Presença de entulho	N
Obstruções	N

Meio-fio com sarjeta
E 329748 N 8962206
Largura (LD) = 0,39
Largura (LE) = 0,38

Meio-fio com sarjeta
E 329946 N 8962291
Largura (LD) = 0,33
Largura (LE) = 0,30

Meio-fio com sarjeta
E 329894 N 8962157
Largura (LD) = 0,50
Largura (LE) = 0,40

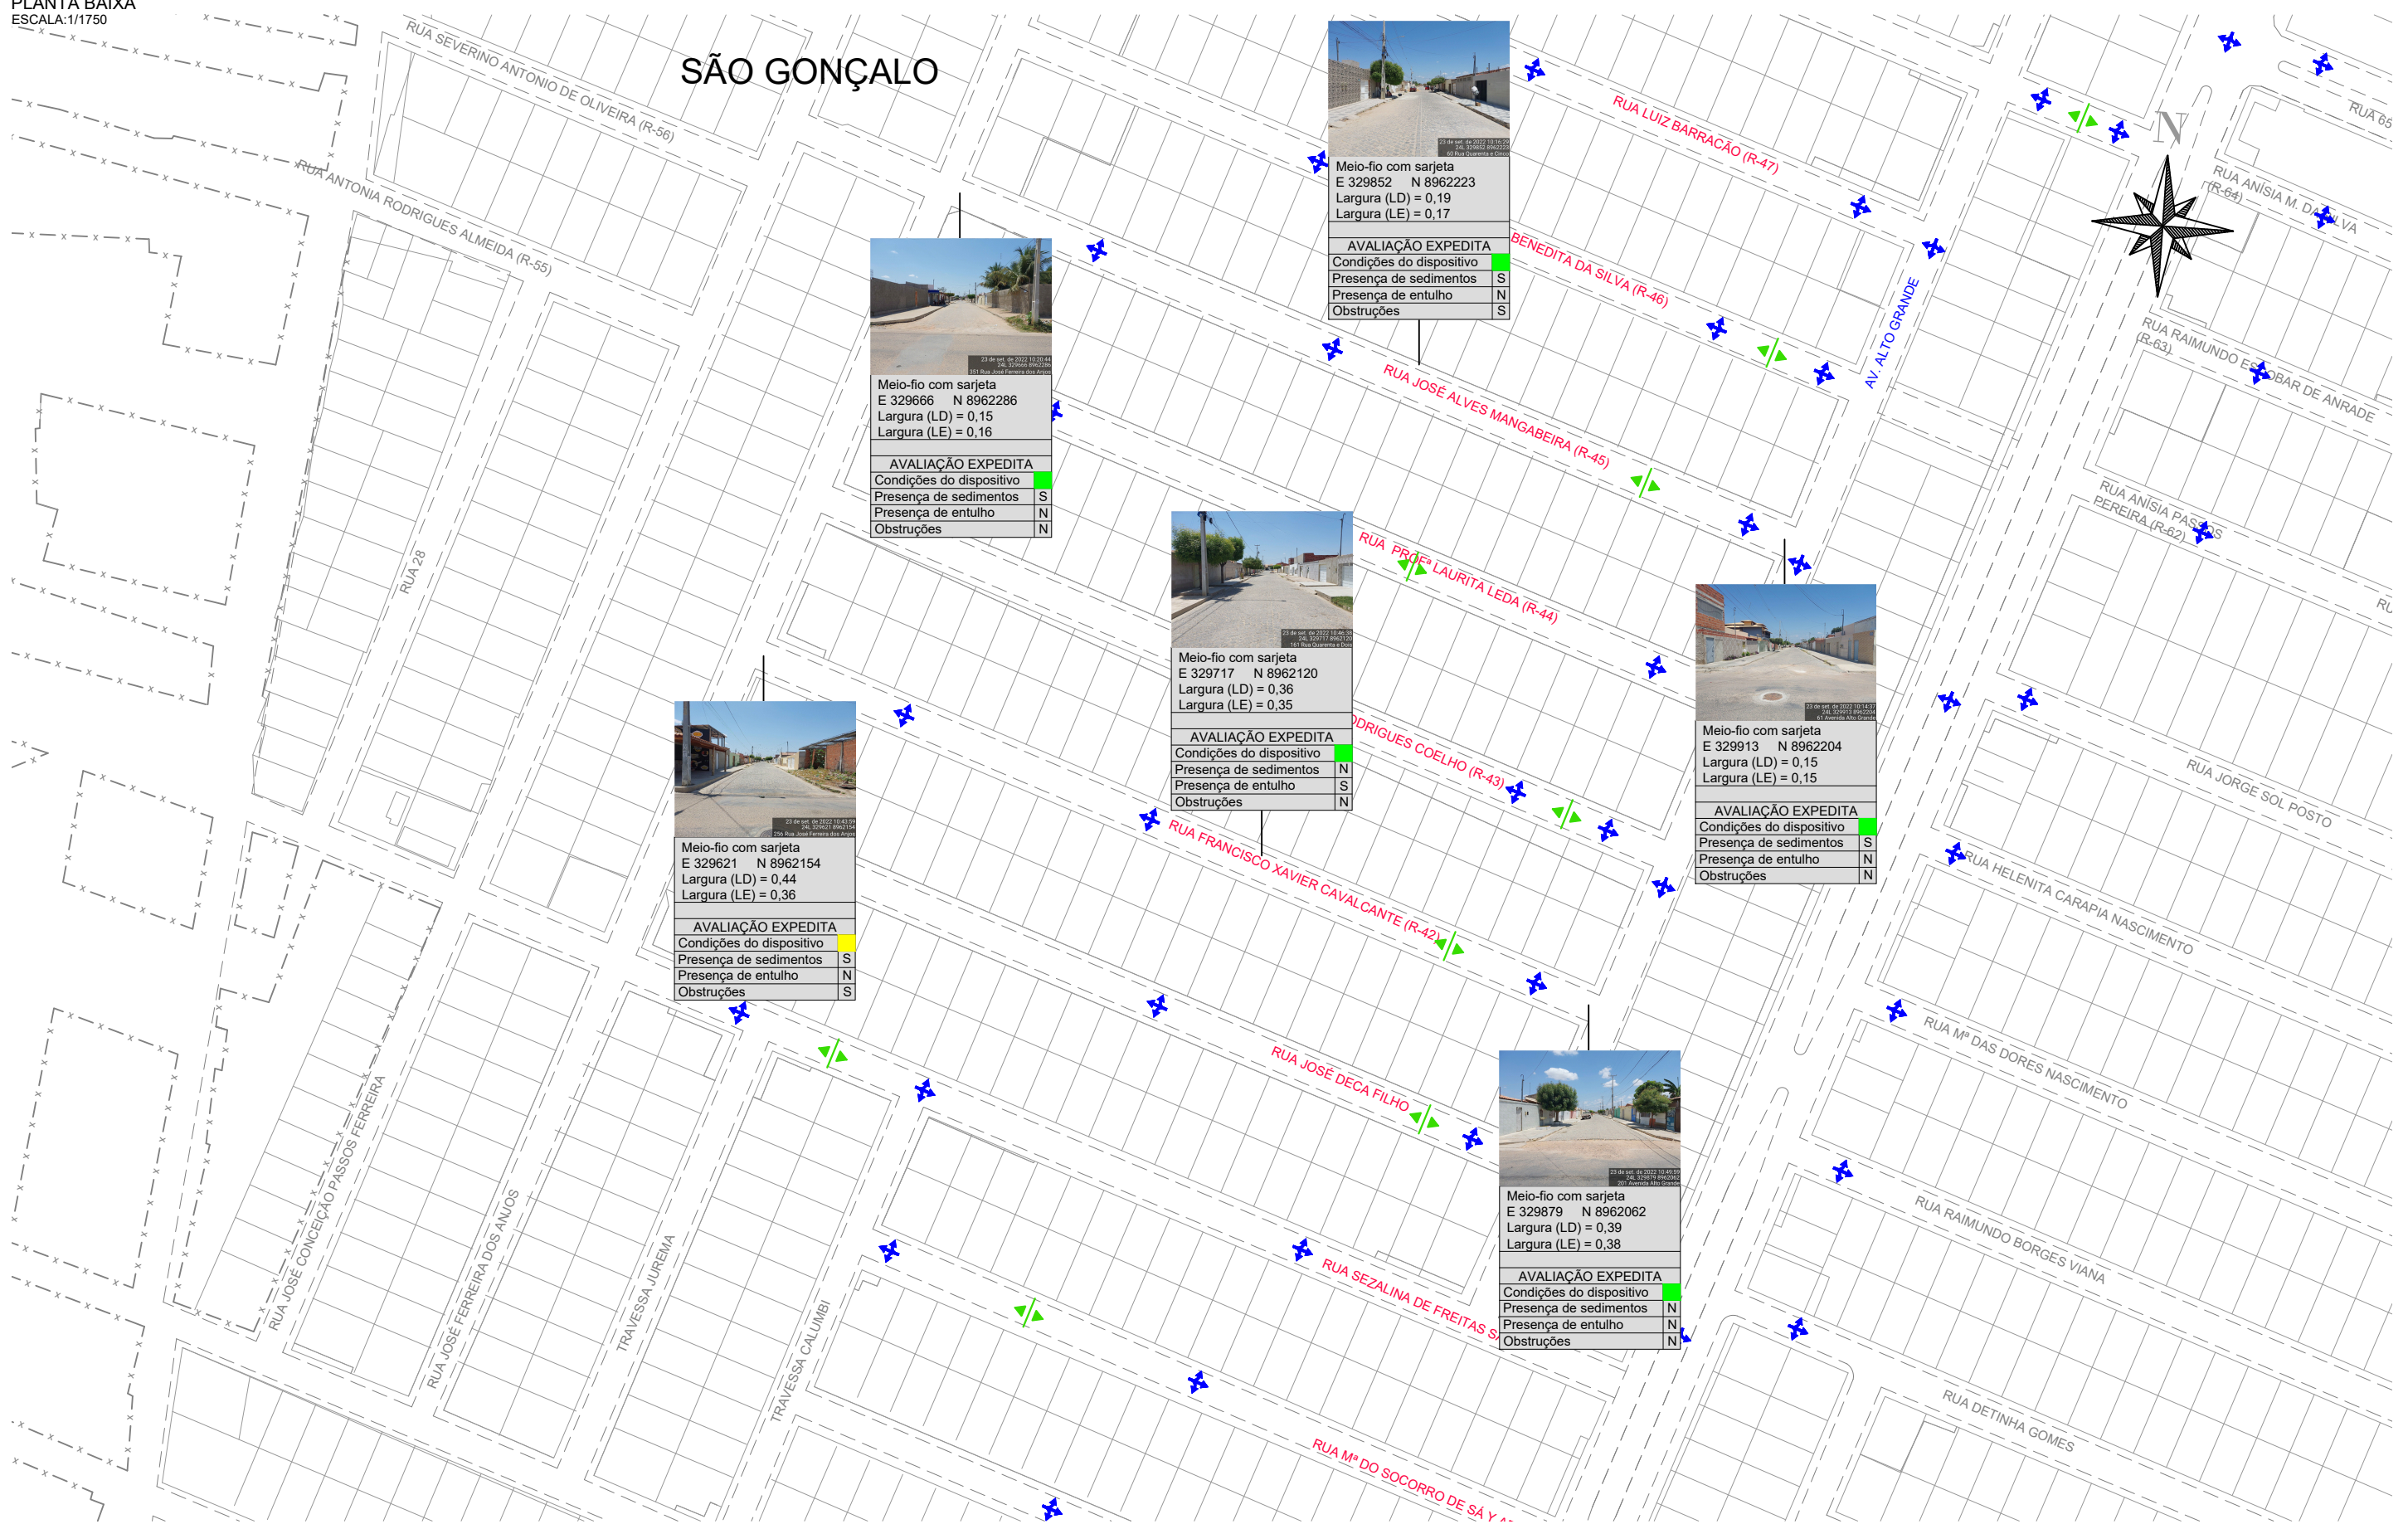
Meio-fio com sarjeta
E 329666 N 8962286
Largura (LD) = 0,15
Largura (LE) = 0,16

AVALIAÇÃO EXPEDITA	
Condições do dispositivo	S
Presença de sedimentos	S
Presença de entulho	N
Obstruções	N

Meio-fio com sarjeta
E 329852 N 8962223
Largura (LD) = 0,19
Largura (LE) = 0,17

AVALIAÇÃO EXPEDITA	
Condições do dispositivo	S
Presença de sedimentos	S
Presença de entulho	N
Obstruções	S

Meio-fio com sarjeta
E 329717 N 8962120
Largura (LD) = 0,36
Largura (LE) = 0,35

AVALIAÇÃO EXPEDITA	
Condições do dispositivo	S
Presença de sedimentos	N
Presença de entulho	S
Obstruções	N

Meio-fio com sarjeta
E 329913 N 8962204
Largura (LD) = 0,15
Largura (LE) = 0,15

Meio-fio com sarjeta
E 329621 N 8962154
Largura (LD) = 0,44
Largura (LE) = 0,36

Meio-fio com sarjeta
E 329879 N 8962062
Largura (LD) = 0,39
Largura (LE) = 0,38

AVALIAÇÃO EXPEDITA	
Condições do dispositivo	S
Presença de sedimentos	N
Presença de entulho	N
Obstruções	N
