JARDIM SÃO PAULO

PROJETO : PLANO DE MACRODRENAGEM DE PETROLINA			
ASSUNTO : CADASTRO EXPEDITO DA MICRODRENAGEM			
LOCALIZAÇÃO : TV. MUSSAMBÊ E RUA JOSÉ ELOI DE SOUZA, BAIRRO JARDIM SÃO PAULO, PETROLINA/PE			
ESCALA:	INDICADA	PLANTA BAIXA	ARQUIVO: PDCA_MICRO_JARDIM_SÃO_PAULO
			DESENHO Nº: 06 / 16

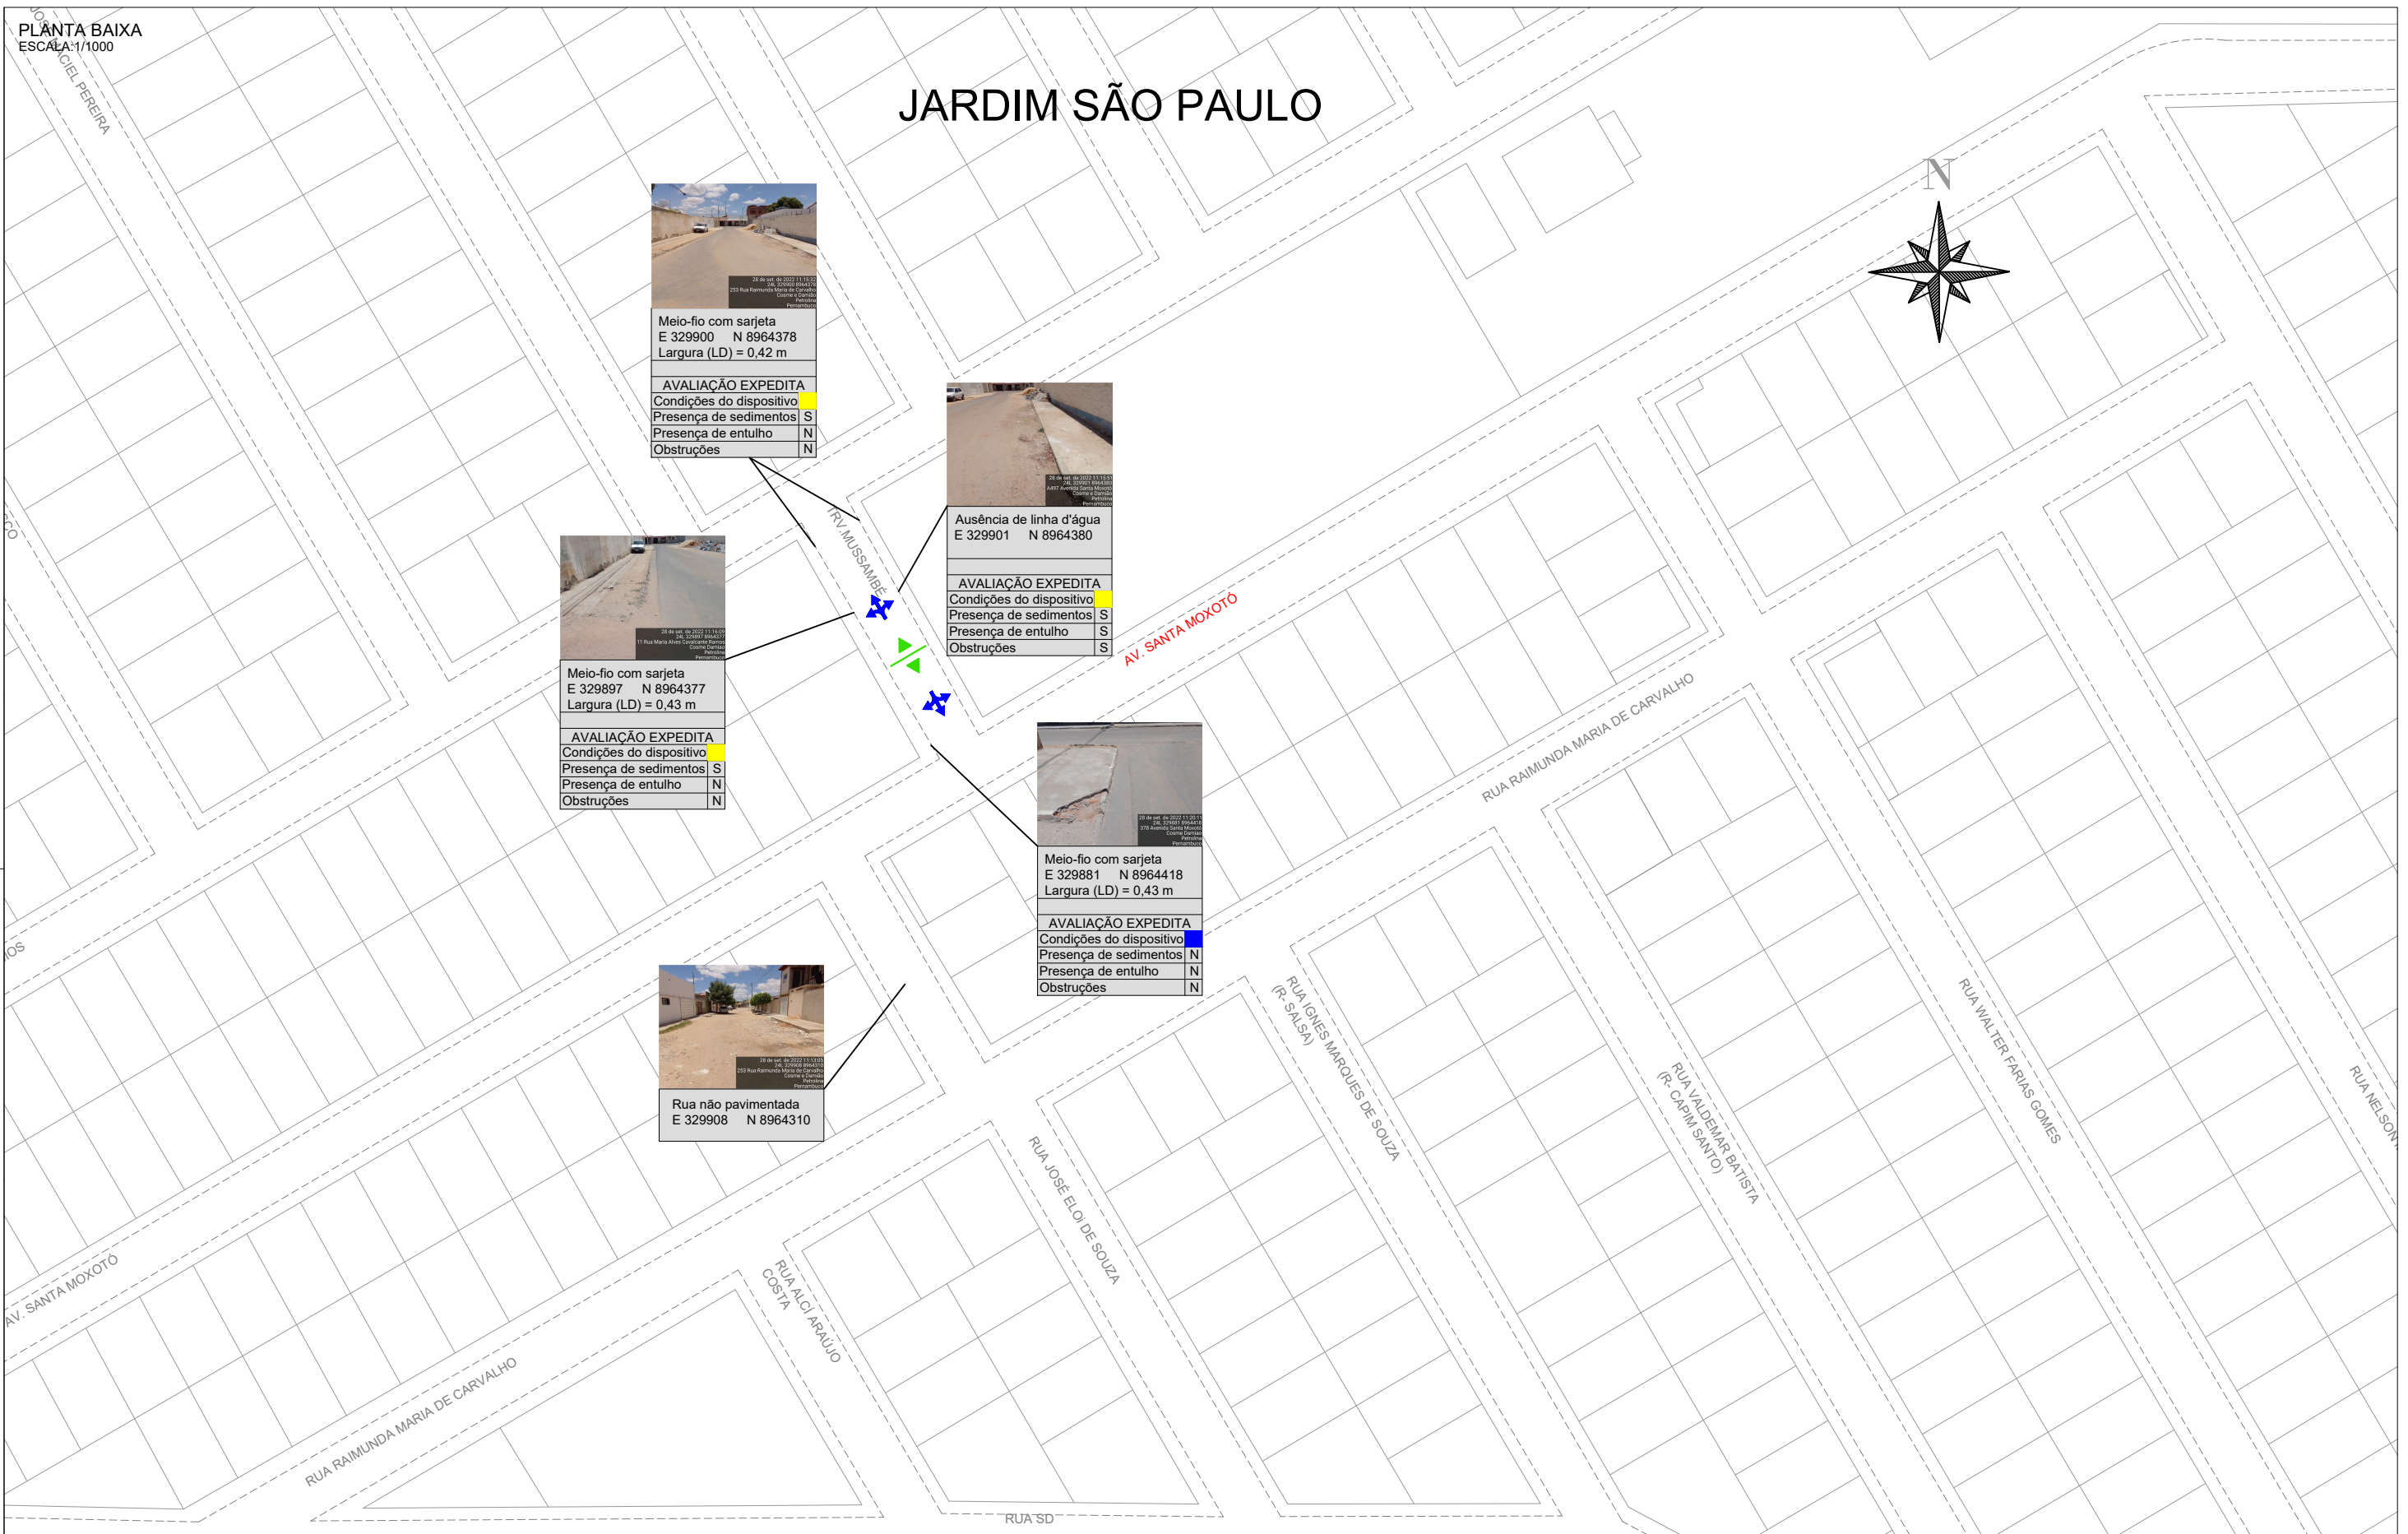
Meio-fio com sarjeta
E 329900 N 8964378
Largura (LD) = 0,42 m

AVALIAÇÃO EXPEDITA	
Condições do dispositivo	Y
Presença de sedimentos	S
Presença de entulho	N
Obstruções	N

Ausência de linha d'água
E 329901 N 8964380

AVALIAÇÃO EXPEDITA	
Condições do dispositivo	Y
Presença de sedimentos	S
Presença de entulho	S
Obstruções	S

Meio-fio com sarjeta
E 329897 N 8964377
Largura (LD) = 0,43 m

Meio-fio com sarjeta
E 329881 N 8964418
Largura (LD) = 0,43 m

AVALIAÇÃO EXPEDITA	
Condições do dispositivo	B
Presença de sedimentos	N
Presença de entulho	N
Obstruções	N

Rua não pavimentada
E 329908 N 8964310

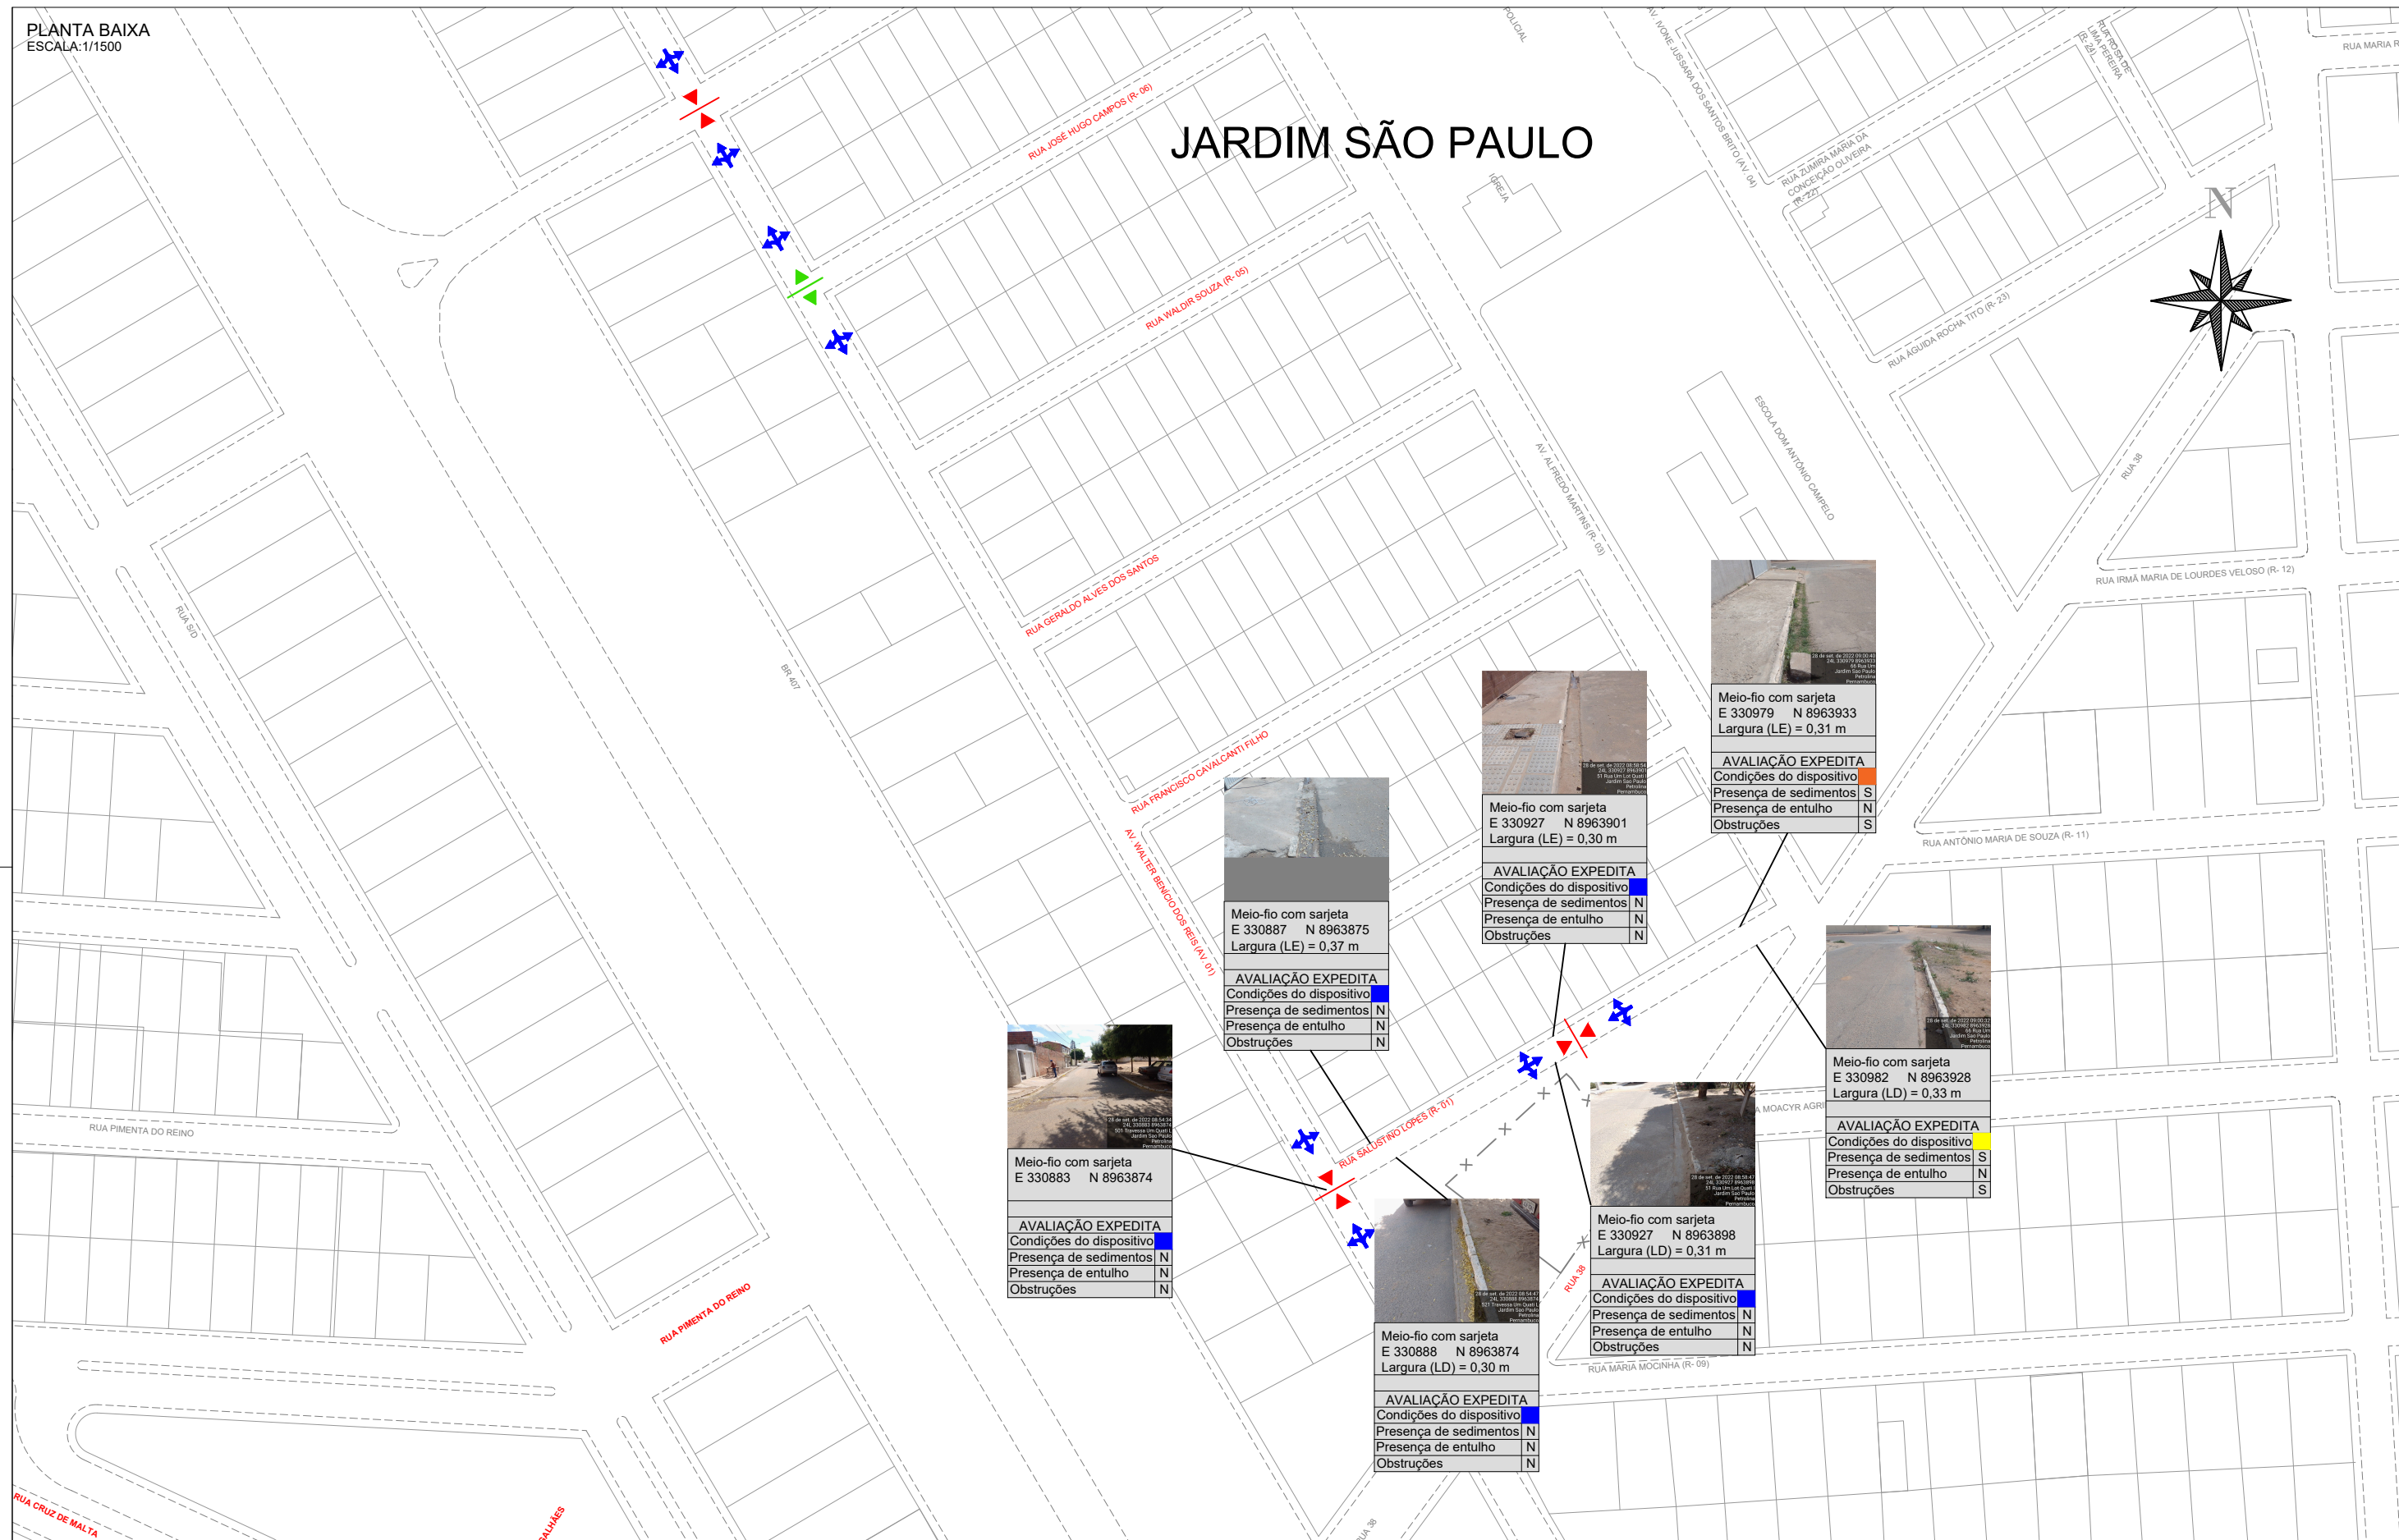
PROJETO : PLANO DE MACRODRENAGEM DE PETROLINA			
ASSUNTO : CADASTRO EXPEDITO DA MICRODRENAGEM			
LOCALIZAÇÃO : RUA SALUSTINO LOPES (R-01), BAIRRO JARDIM SÃO PAULO, PETROLINA/PE			
ESCALA:	INDICADA	PLANTA BAIXA	ARQUIVO: PDCA_MICRO_JARDIM_SÃO_PAULO
			DESENHO Nº: 09 / 16

Meio-fio com sarjeta E 330887 N 8963875 Largura (LE) = 0,37 m	AVALIAÇÃO EXPEDITA Condições do dispositivo N Presença de sedimentos N Presença de entulho N Obstruções N
	Meio-fio com sarjeta E 330883 N 8963874	AVALIAÇÃO EXPEDITA Condições do dispositivo N Presença de sedimentos N Presença de entulho N Obstruções N
	Meio-fio com sarjeta E 330927 N 8963901 Largura (LE) = 0,30 m	AVALIAÇÃO EXPEDITA Condições do dispositivo N Presença de sedimentos N Presença de entulho N Obstruções N
	Meio-fio com sarjeta E 330979 N 8963933 Largura (LE) = 0,31 m	AVALIAÇÃO EXPEDITA Condições do dispositivo N Presença de sedimentos S Presença de entulho N Obstruções S
	Meio-fio com sarjeta E 330982 N 8963928 Largura (LD) = 0,33 m	AVALIAÇÃO EXPEDITA Condições do dispositivo N Presença de sedimentos S Presença de entulho N Obstruções S
	Meio-fio com sarjeta E 330927 N 8963898 Largura (LD) = 0,31 m	AVALIAÇÃO EXPEDITA Condições do dispositivo N Presença de sedimentos N Presença de entulho N Obstruções N

Meio-fio com sarjeta E 330888 N 8963874 Largura (LD) = 0,30 m	AVALIAÇÃO EXPEDITA Condições do dispositivo N Presença de sedimentos N Presença de entulho N Obstruções N

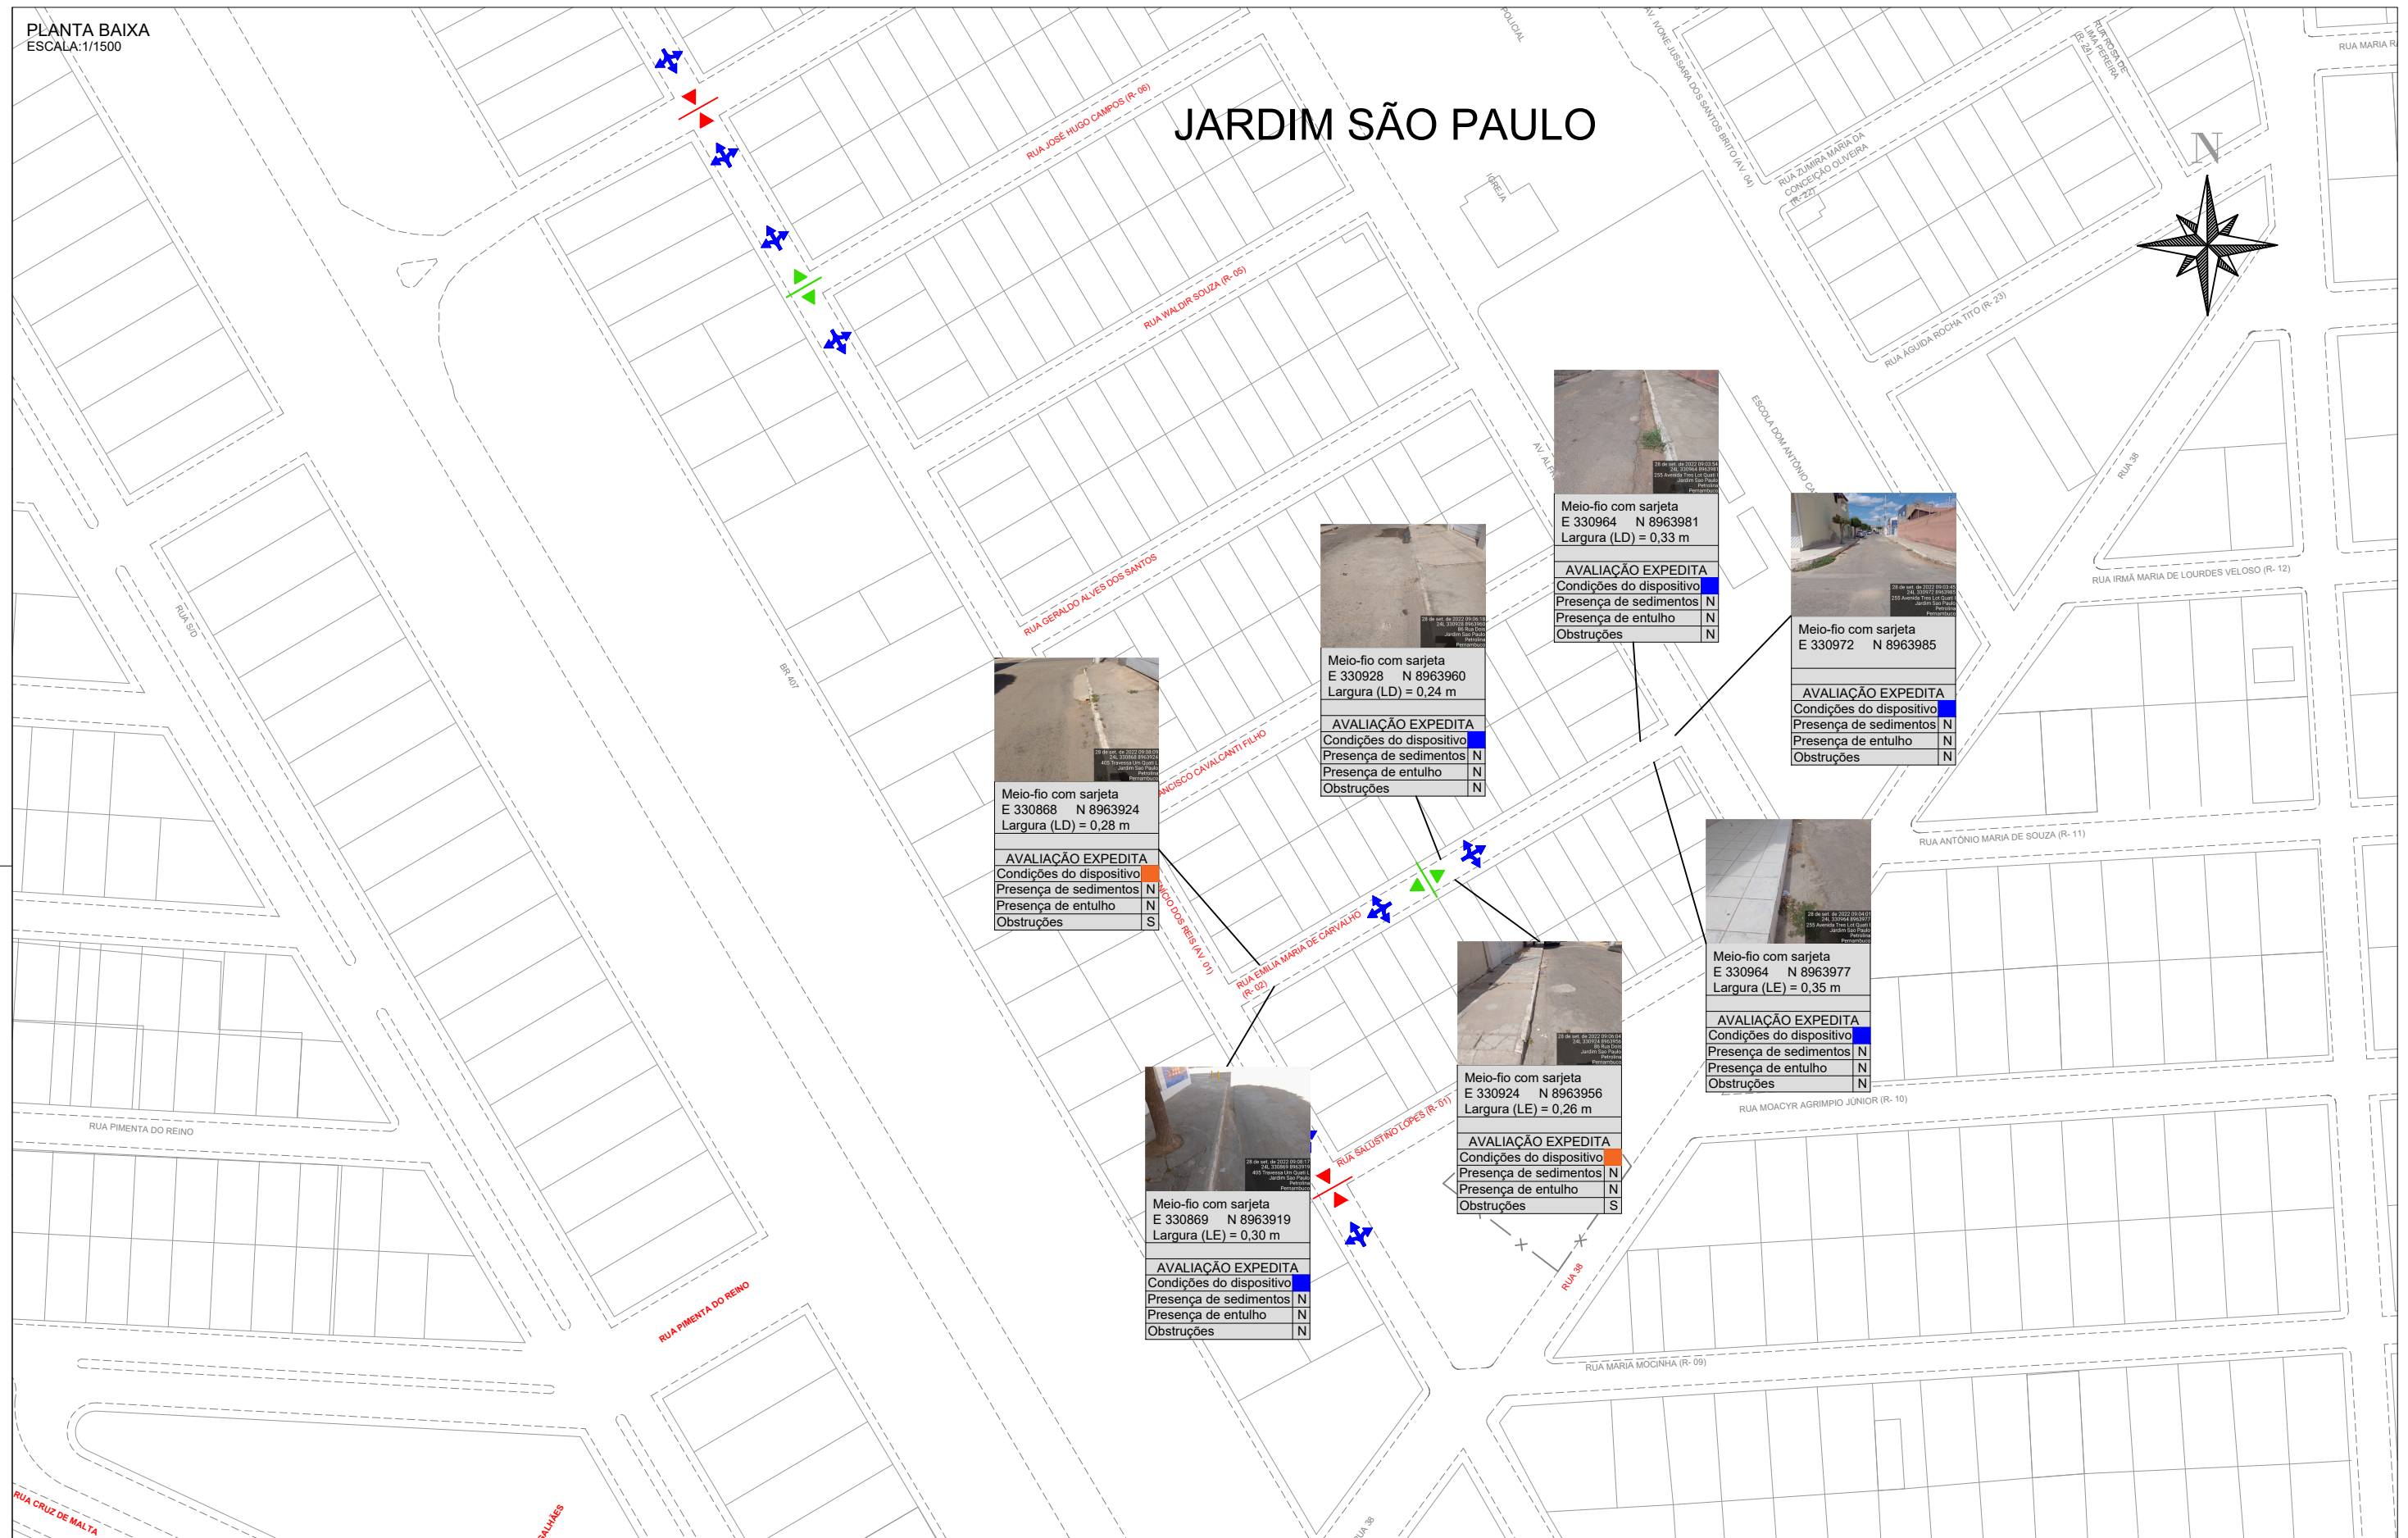
PROJETO : PLANO DE MACRODRENAGEM DE PETROLINA	
ASSUNTO : CADASTRO EXPEDITO DA MICRODRENAGEM	
LOCALIZAÇÃO : RUA EMÍLIA MARIA DE CARVALHO (R-2), BAIRRO JARDIM SÃO PAULO, PETROLINA/PE	
ESCALA:	INDICADA
ARQUIVO:	PLANTA BAIXA
DESENHO Nº:	PDCA_MICRO_JARDIM_SÃO_PAULO / 10 / 16

Meio-fio com sarjeta
E 330868 N 8963924
Largura (LD) = 0,28 m

AVALIAÇÃO EXPEDITA
Condições do dispositivo ■
Presença de sedimentos ■ N
Presença de entulho ■ N
Obstruções ■ S

Meio-fio com sarjeta
E 330928 N 8963960
Largura (LD) = 0,24 m

AVALIAÇÃO EXPEDITA
Condições do dispositivo ■
Presença de sedimentos ■ N
Presença de entulho ■ N
Obstruções ■ N

Meio-fio com sarjeta
E 330964 N 8963981
Largura (LD) = 0,33 m

Meio-fio com sarjeta
E 330972 N 8963985

Meio-fio com sarjeta
E 330964 N 8963977
Largura (LE) = 0,35 m

Meio-fio com sarjeta
E 330924 N 8963956
Largura (LE) = 0,26 m

Meio-fio com sarjeta
E 330869 N 8963919
Largura (LE) = 0,30 m
