LAUDO TÉCNICO

ESCADA DE SAÍDA DE EMERGÊNCIA DO EDIFÍCIO SEDE DA PREFEITURA DO RECIFE

Julho de 2025

Laudo de Vistoria do Imóvel

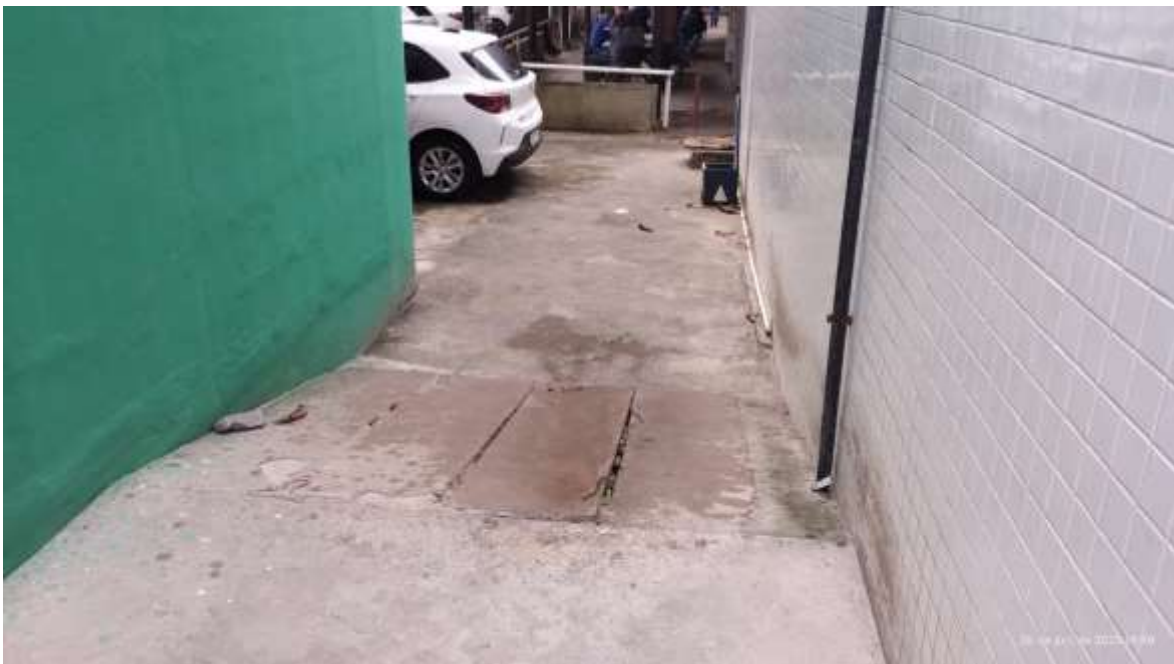
Foi verificado que a rampa externa anexa à saída de emergência, está incompatível com a norma ABNT NBR 9077 e ABNT 9050, devendo compatibilizar corrimões e declividade.

Figura 6-DETALHE DE UMA DAS RAMPAS DE SAÍDA DA ESCADA EXTERNA (ADEQUAR).

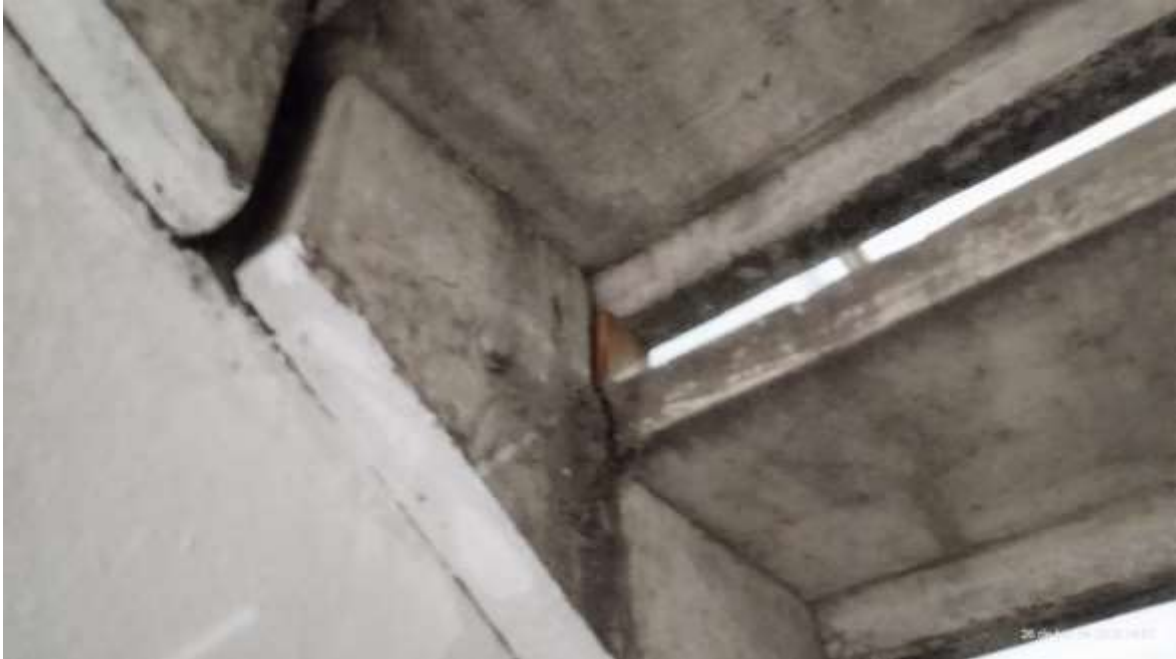
A escada externa da edificação possui patamares com piso cimentado e batentes tipo concreto pré-moldado engastado na parede, apresenta alguns degraus soltos, sendo fixado com calços de madeira, o que pode levar a tropeços e quedas durante a evacuação ao trepidarem.

Figura 7-DETALHE CALÇO DE MADEIRA NA ESCADA DE EMERGÊNCIA (FIXAR OS DEGRAUS ADEQUADAMENTE E RECUPERAR OU SUBSTITUIR DEGRAUS E PISOS DETERIORADOS).

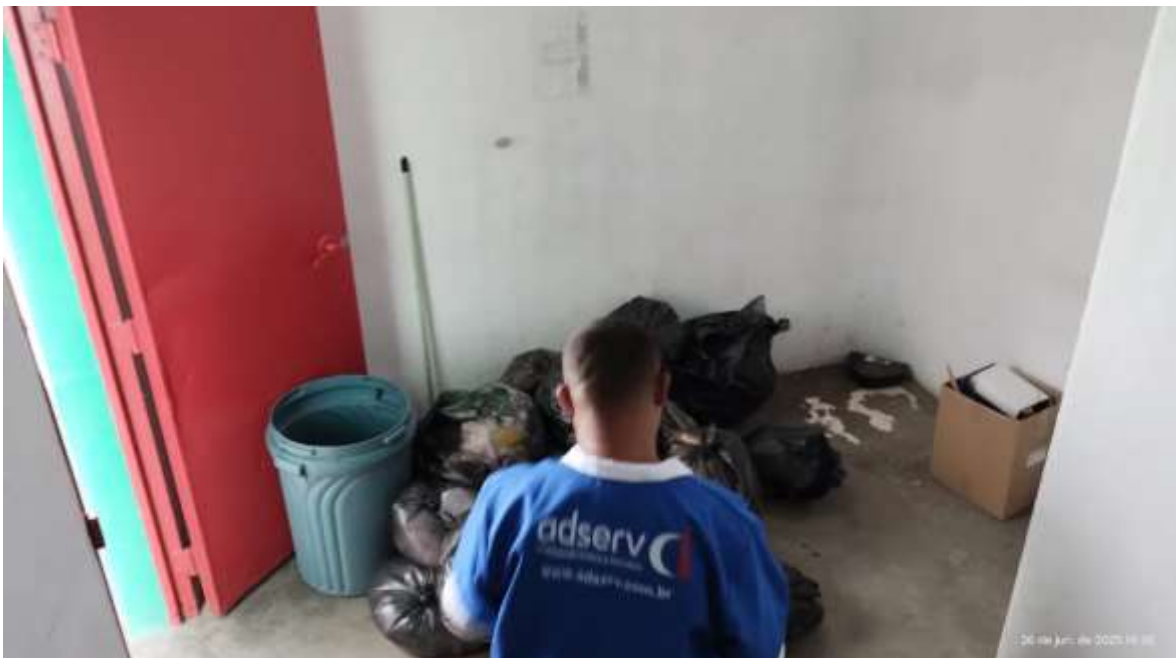
Foi verificada não conformidade Artigo 177 do COSCIP-PE com a forma de utilização e atual estado de conservação: As portas das antecâmaras e outras do tipo corta-fogo deverão ser providas de dispositivos mecânicos ou automáticos, de modo a permanecerem sempre fechadas, mas destrancadas.

Figura 8-PORTAS ABERTAS QUE NÃO É PERMITIDO, RETIRAR OBSTRUÇÕES NO CAMINHAMENTO.

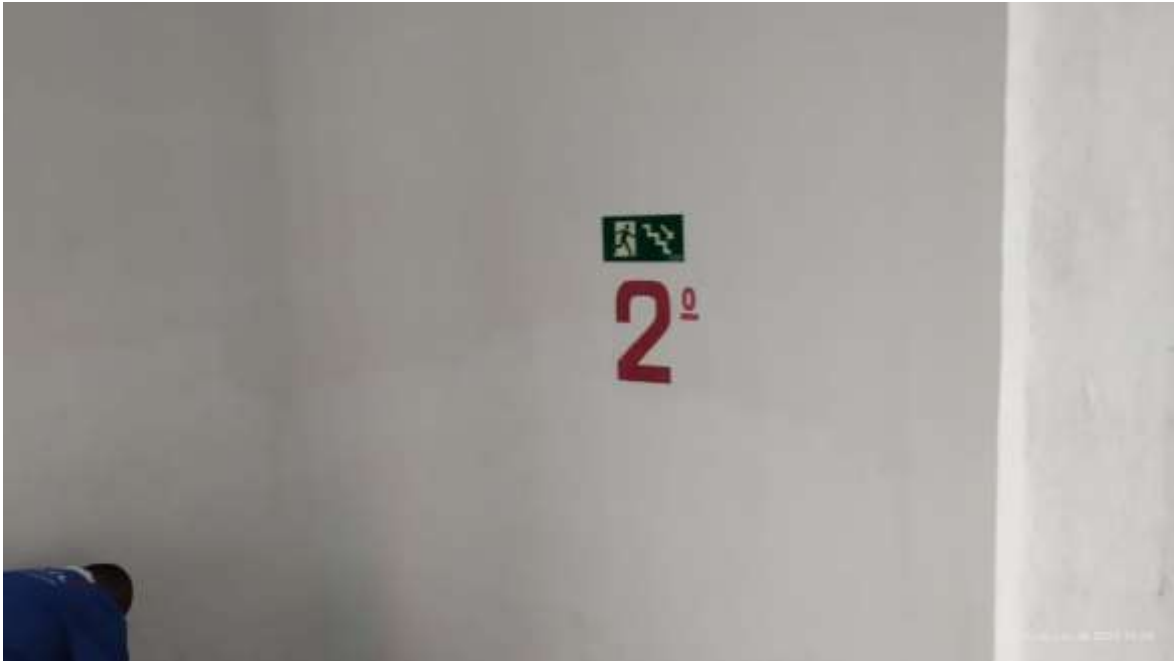
Há ausência de placas de sinalização de emergência em quantidade e tipo suficientes para prover o correto balizamento de acordo com a tabela 6 da norma ABNT NBR 16820:2022, sendo necessário revisar todo caminhamento de acesso de acordo com o prescrito na respectiva norma e artigos 209 e 210 do COSCIP.

Figura 9-SINALIZAÇÃO INADEQUADA - SUBSTITUIR POR MATERIAIS DE ACORDO COM A NORMA PERTINENTE.

- Instalação de sistema de sinalização de emergência em toda a extensão da rota de fuga das escadas, de acordo com a norma ABNT NBR 9077 e ABNT NBR 16820:2022;

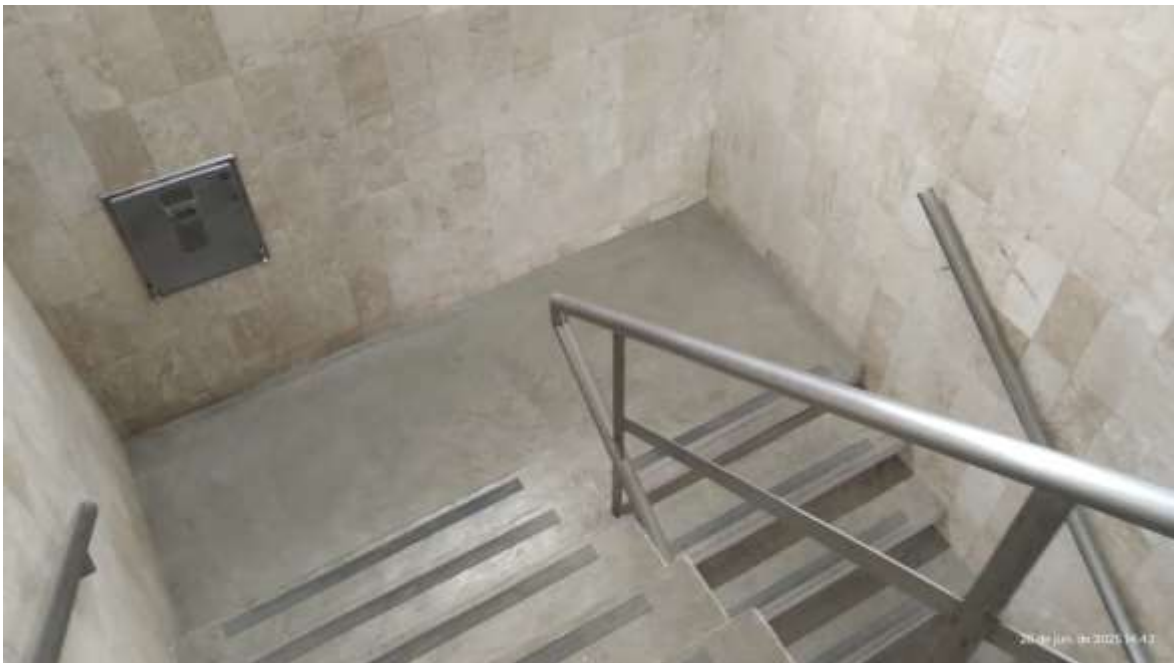
Os corrimões das escadas apresentam descontinuidade ao longo do percurso de descida das escadas não atendendo ao artigo 4.8.2.3 da norma ABNT NBR 9077, e item VI do Artigo 156 do COSCIP-PE e devem ser instalados em ambos os lados, a uma altura entre 0.75 e 0.85 m acima do nível da superfície superior do degrau, medida esta que deverá ser tomada verticalmente da borda do degrau correspondente ao topo do corrimão. As escadas ao longo do percurso, apresenta inconformidade deste padrão.

Foi verificado depósito de materiais na escada o que é não conforme de acordo como Artigo 157 do COSCIP-PE, ao qual informa que não é admitida a utilização da caixa da escada de emergência como depósito.

Figura 10- CORRIMÕES NÃO CONTÍNUOS E COM DEPÓSITO PARA LIXO, ADEQUAR ESCADA INTERNA.

- Adoção de corrimões contínuos e duplos em ambos os lados da escada com altura compatível com a ABNT NBR 9077, e ABNT 9050;
- Adoção de faixas anti-derrapantes no piso e patamares das escadas atendendo também a ABNT NBR 9050;
- Adoção de faixas refletivas em toda a extensão do acesso às escadas e nas escadas;
- Aclaramento mínimo garantido pelo sistema de iluminação e sistemas de iluminação de emergência de 10 lux em qualquer ponto mais desfavorável de na antecâmara e em toda a escada, bem como do acesso, de acordo com a norma ABNT NBR 10898;

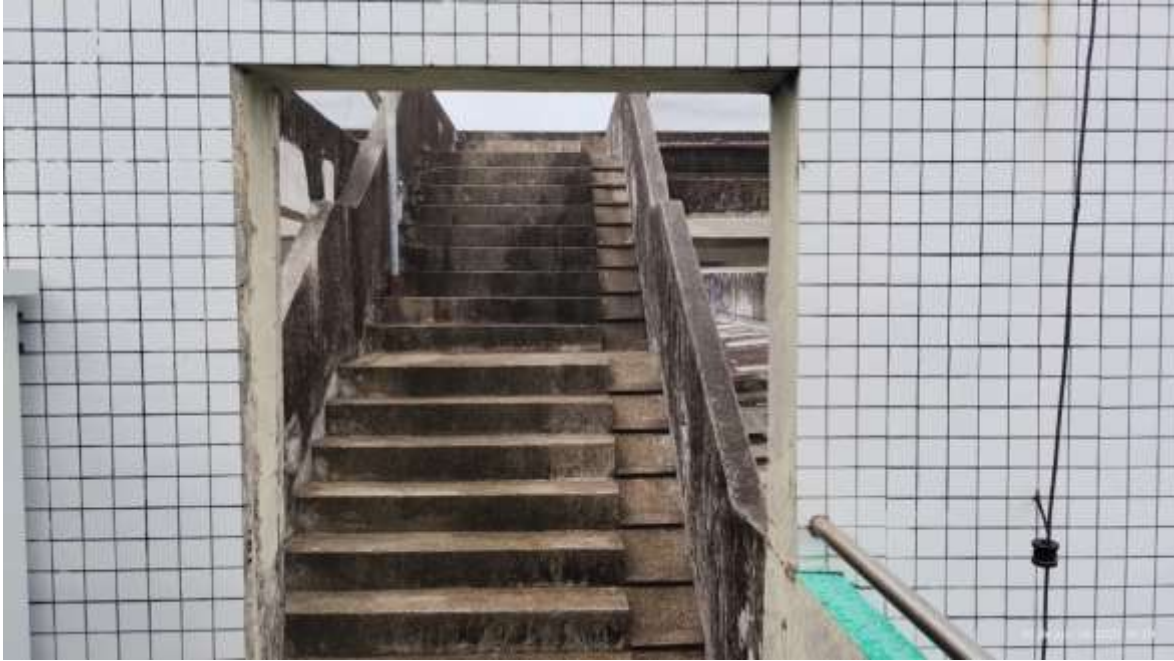
Figura 11-ADEQUAR ACESSO AO HELIPONTO CONFORME NORMAS.

- Desobstrução de todos os objetos internos nas escadas (exemplo: calços, baldes, sacos de lixo, cadeiras, entre outros);
- Desobstrução de acesso ao heliponto (exemplo: cadeados), e compatibilização de toda rota de fuga de acordo com as normas para acesso ao mesmo;

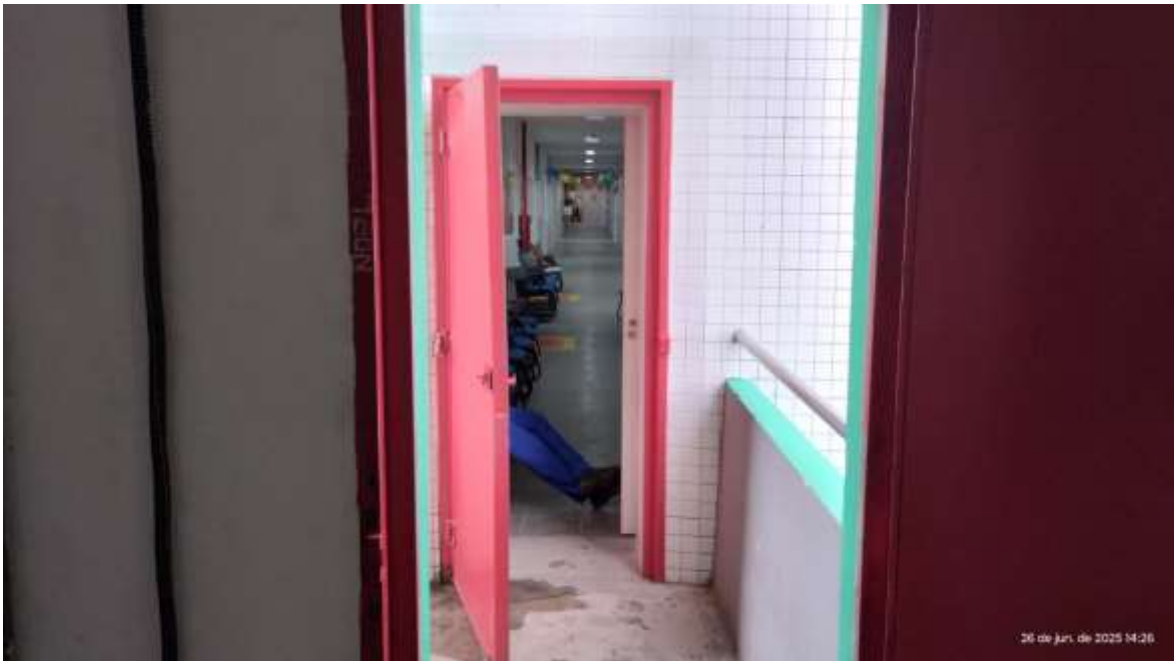
Verificamos que as portas de saída de emergência da escada externa, nos pavimentos superiores, exceto no 9º andar (90cm) e piso de descarga, possuem largura de 80cm, o que de acordo com a tabela 1 com artigo 180 do COSCIP, e de acordo com o projeto executado de arquitetura da edificação, a capacidade de evacuação desta escada externa fica reduzida de 180 pessoas para 100 pessoas, para fins de dimensionamento populacional.

Figura 12-COMPATIBILIZAR LARGURA DAS PORTAS, REALIZAR MANUTENÇÃO E SUBSTITUIÇÃO DE PORTAS DANIFICADAS.

- Substituição de todas as portas tipo PCF deterioradas, com portas tipo PCF-90 com barras tipo antipânico;
- Instalação de portas PCF-90 (TRRF mínimo de 2 horas) atendendo a ABNT NBR 11742 de acesso a antecâmara de 80 centímetros de vão livre para pelo menos 1 metro (100 centímetros) de vão livre em todas as portas de acesso direto a escada externa, com os acessórios de instalação das portas atendendo a ABNT NBR 13768;

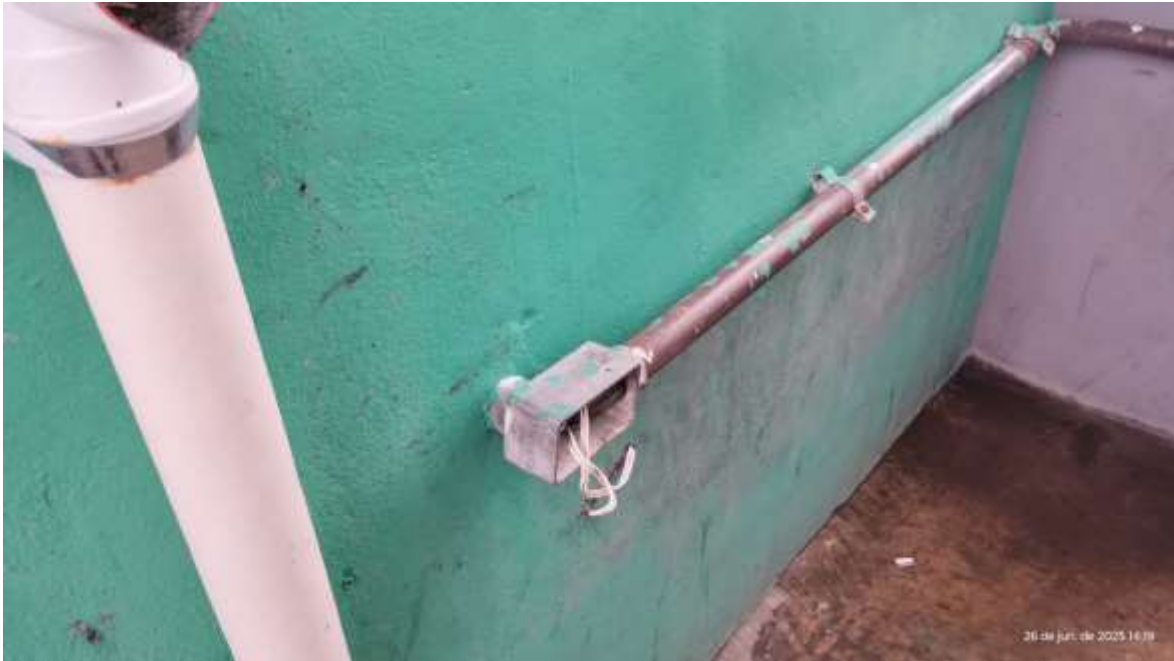
Figura 13-INSTALAÇÕES ELÉTRICAS INADEQUADAS NA VARANDA(ANTECÂMERA) -ADEQUAR CONFORME NORMA, E ACÚMULO DE ÁGUA NO PISO, NÃO É PERMITIDO UTILIZAR LOCAL COMO FUMODROMO, IMPERMEABILIZAR, COMPATIBILIZAR O ESCOAMENTO CORRETO DE ÁGUA ACUMULADA EM RALOS APROPRIADOS.

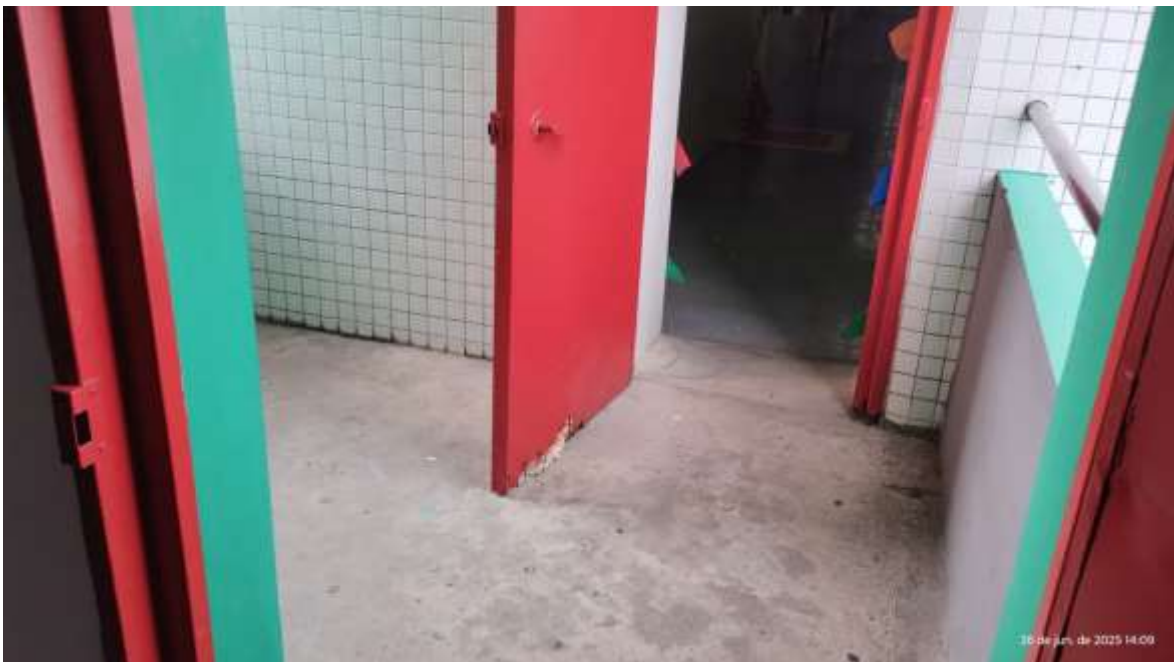
Figura 14-DETALHE DETERIORAÇÃO DAS PORTAS, E COM LARGURA INCOMPATÍVEL COM A ESCADA.

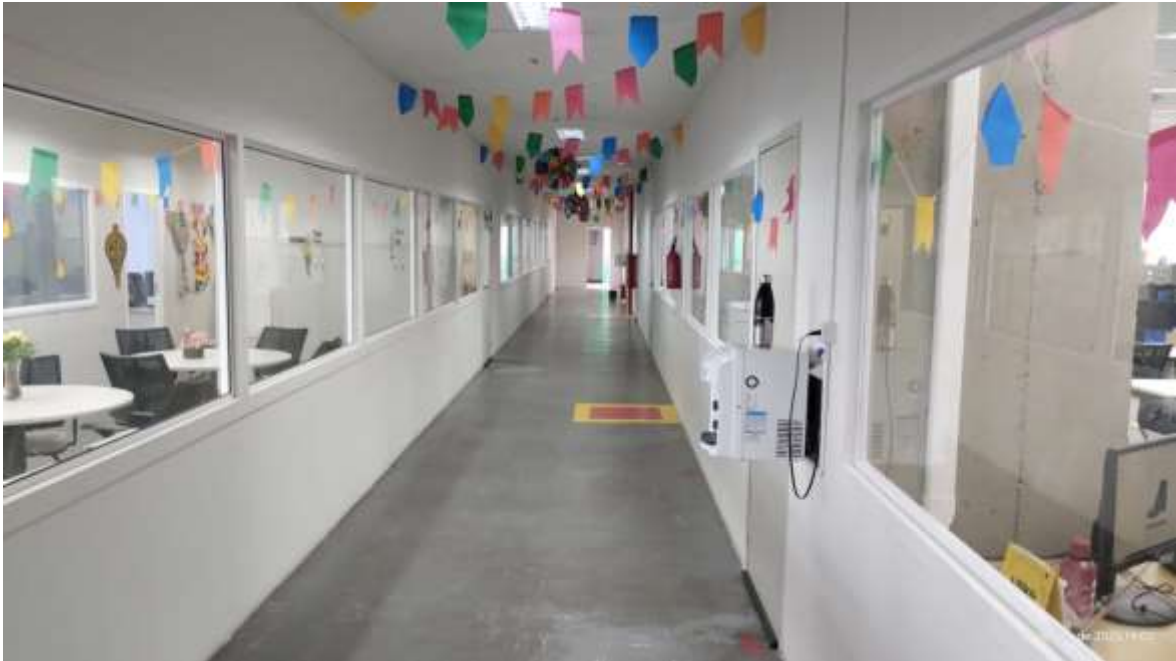
Figura 15-DETALHE DO ACESSO A ESCADA: AUSENCIA DE SISTEMAS DE SINALIZAÇÃO, CHUVEIROS AUTOMÁTICOS E ILUMINAÇÃO DE EMERGÊNCIA.

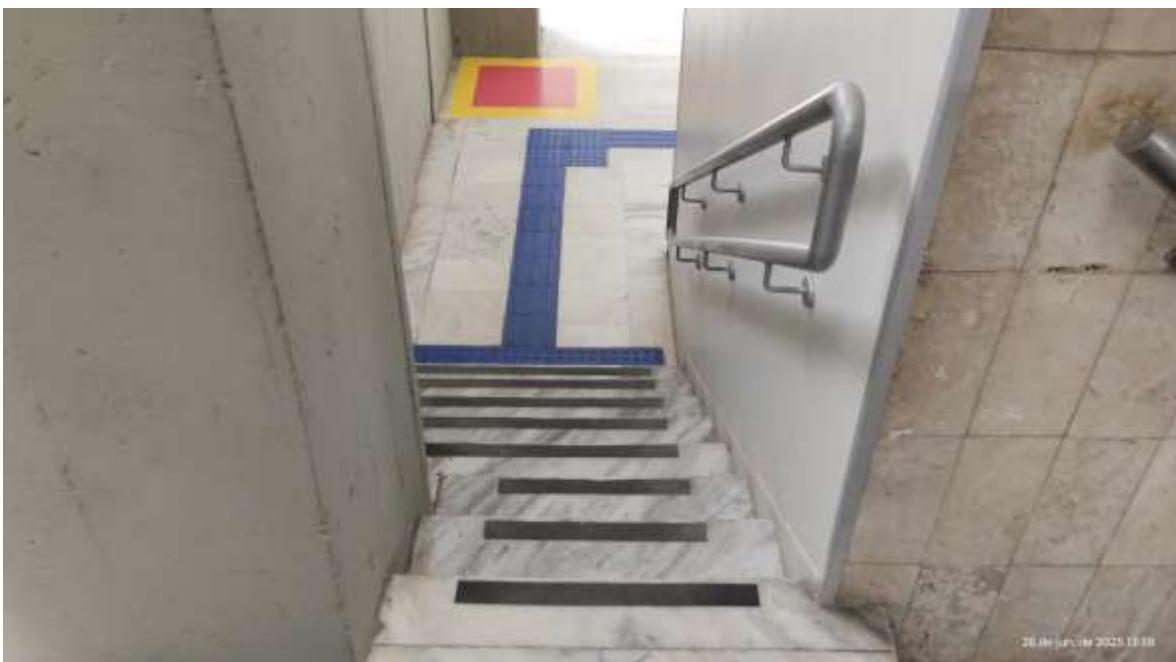
A porta de descarga da escada de emergência deverá ter pelo menos 2 unidades de passagem (1 metro livre), permanecendo desobstruída de dentro para fora, e dotada de barras tipo anti-pânico.

Figura 16-ESTREITAMENTO DA SAÍDA DE EMERGÊNCIA NO PISO DE DESCARGA, COMPATIBILIZAR DE ACORDO COM A NORMA.

- Adequação do piso de descarga das escadas de acordo com a norma ABNT NBR 9077 e COSCIP-PE;
- Instalação de barras antipânico em todas as portas de acesso tipo PCF-90 das escadas atendendo a ABNT NBR 11785;

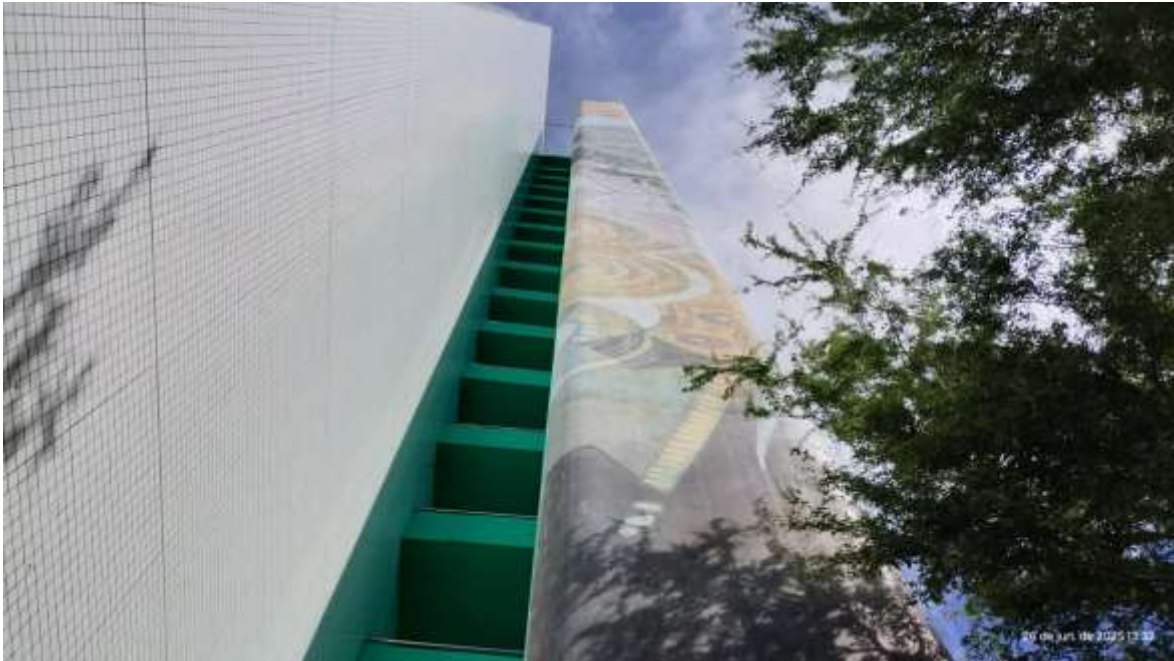
Não atende ao item 4.7.14.1 item b, da norma ABNT NBR 9077 ao qual a Altura mínima do guarda-corpo deverá ser de 1.30 metros.

Figura 17-DETALHE DAS VARANDAS DE ACESSO A ESCADA EXTERNA, GUARDA CORPO INSUFICIENTE DE ACORDO COM A NORMA(COMPATIBILIZAR).

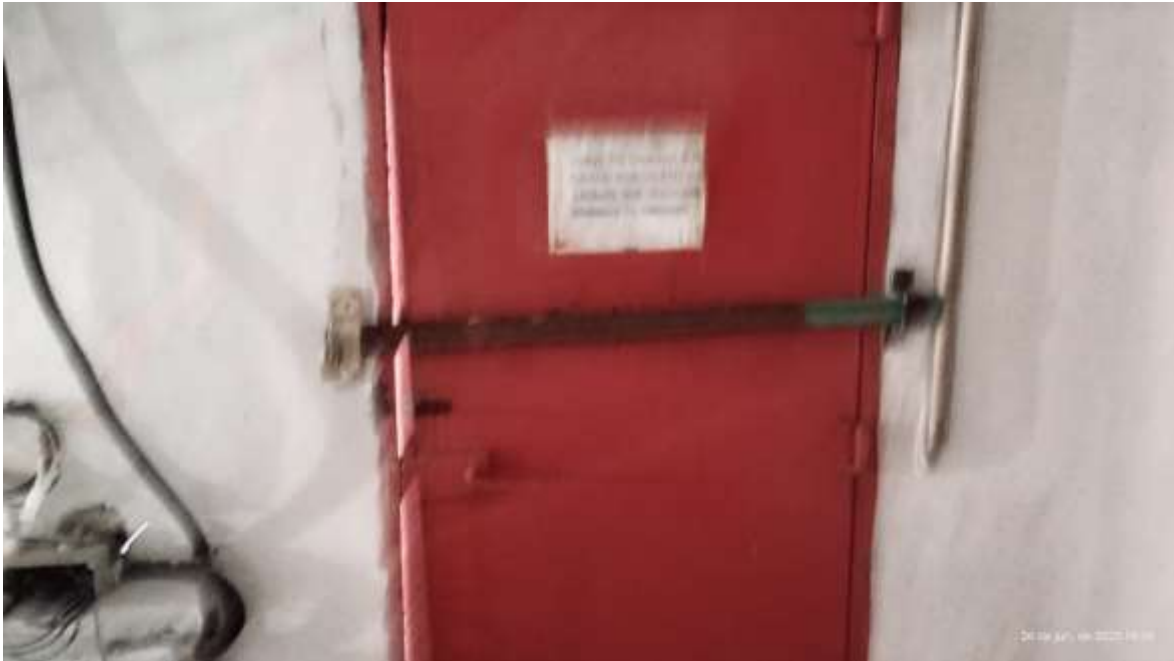
Figura 19-ACESSO AO HELIPONTO OBSTRUÍDO POR CADEADO - DESIMPEDIR ACESSO (PODERÁ SER INSTALADO ALTERNATIVAS COMO UM SISTEMA DE CFTV E ALARME NESTE LOCAL).

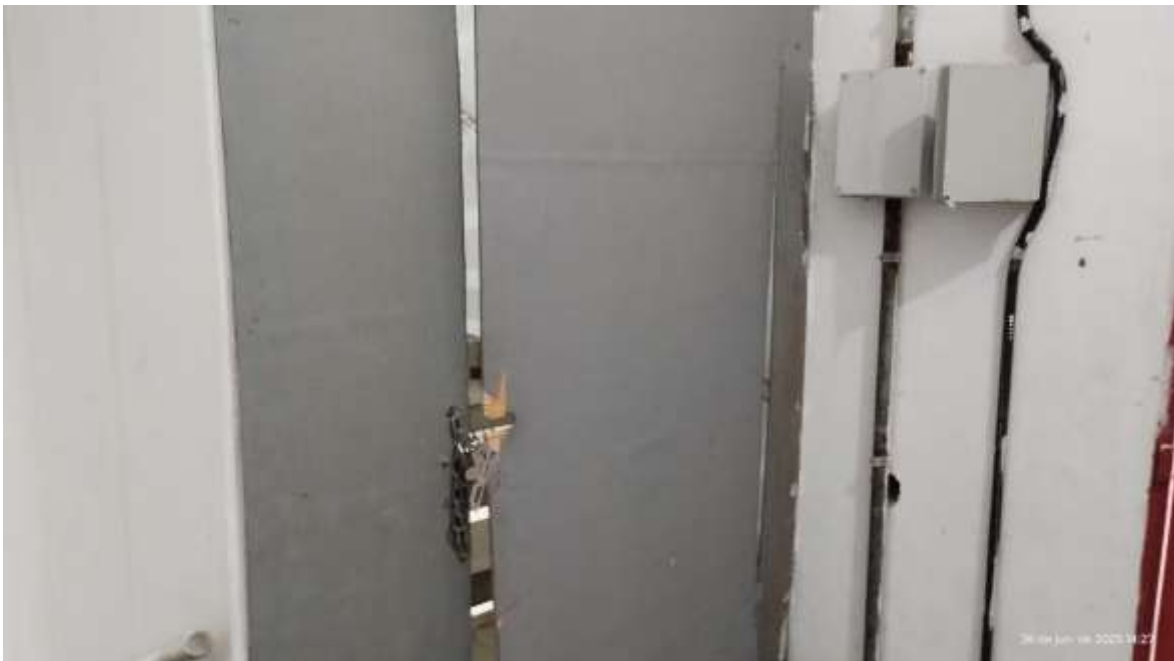
Figura 20-ACESSOS OBSTRUINDO ACESSO NA ESCADA.

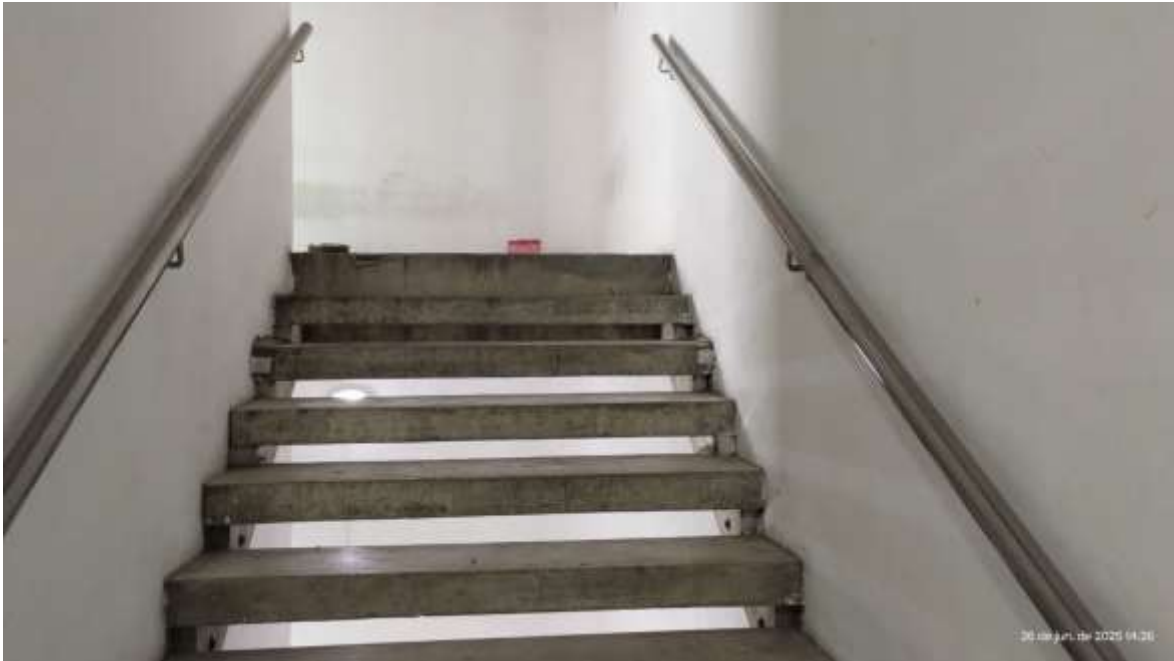
Figura 21-REALIZAR MANUTENÇÃO DOS DEGRAUS E COMPATIBILIZAR CORRIMÕES DE ACORDO COM A NORMA.

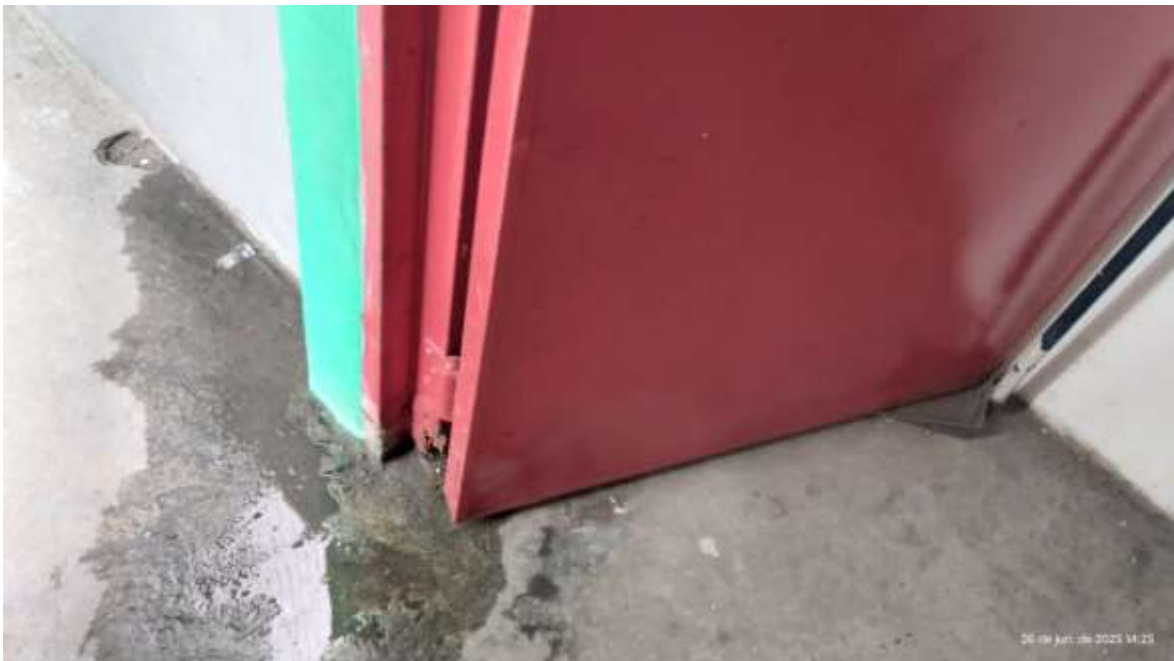
Figura 22-DETALHE ALAGAMENTO E DETERIORAÇÃO PORTA TIPO PCF.

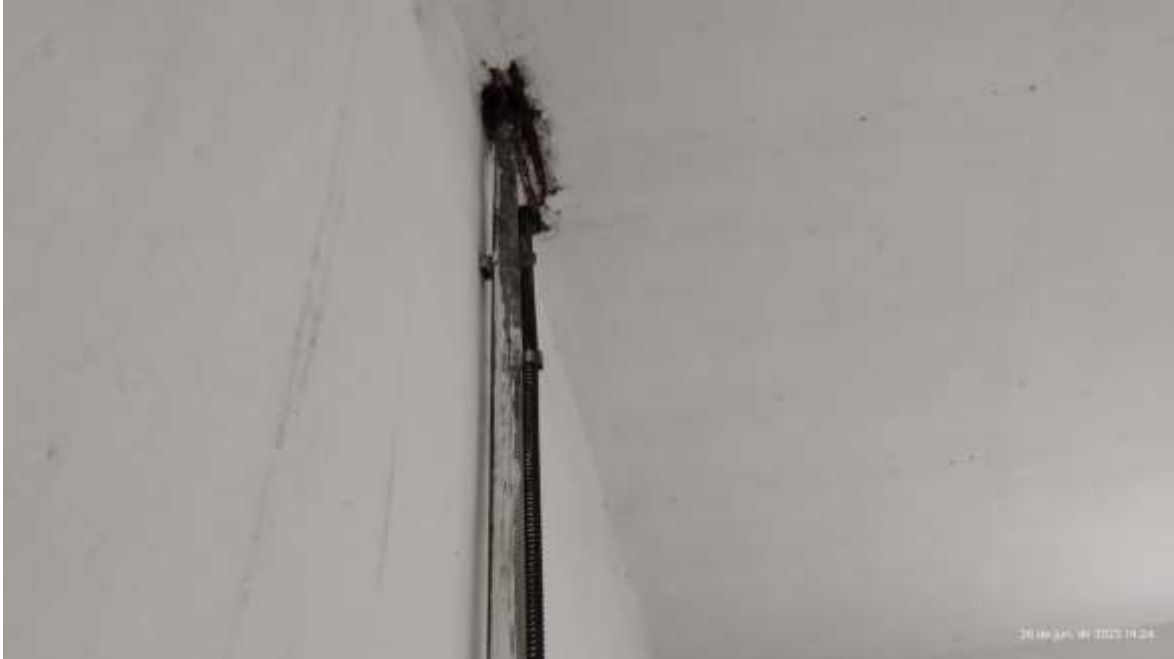
Figura 23-DETALHE INSTALAÇÃO ELÉTRICA DENTRO DA CAIXA DE ESCADA - O QUE NÃO É PERMITIDO (EMBUTIR).

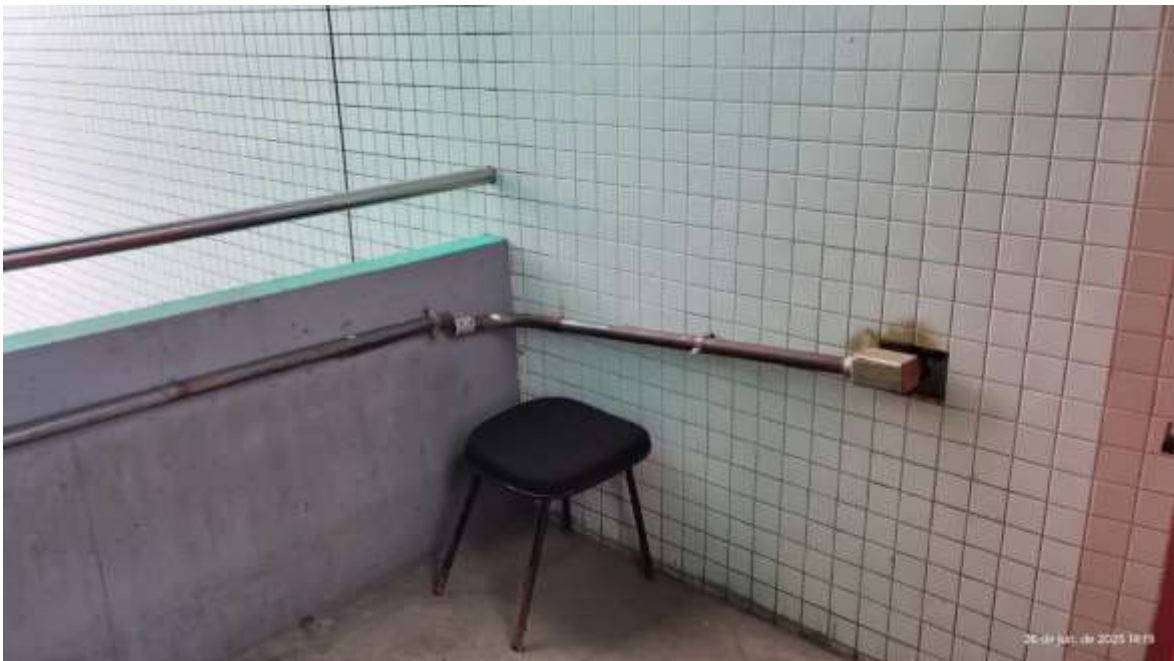
Figura 24-DETALHE DE OBJETOS NA VARANDA DE ACESSO A ESCADA (ANTECÂMERA) O QUE NÃO É PERMITIDO, LOCAL NÃO PODE SER UTILIZADO PARA OUTRAS ATIVIDADES QUE NÃO SEJAM A ROTA DE FUGA, NÃO É PERMITIDO PERMANENCIA DE PESSOAS NO LOCAL (EXEMPLO: UTILIZAR LOCAL COMO FUMODROMO).

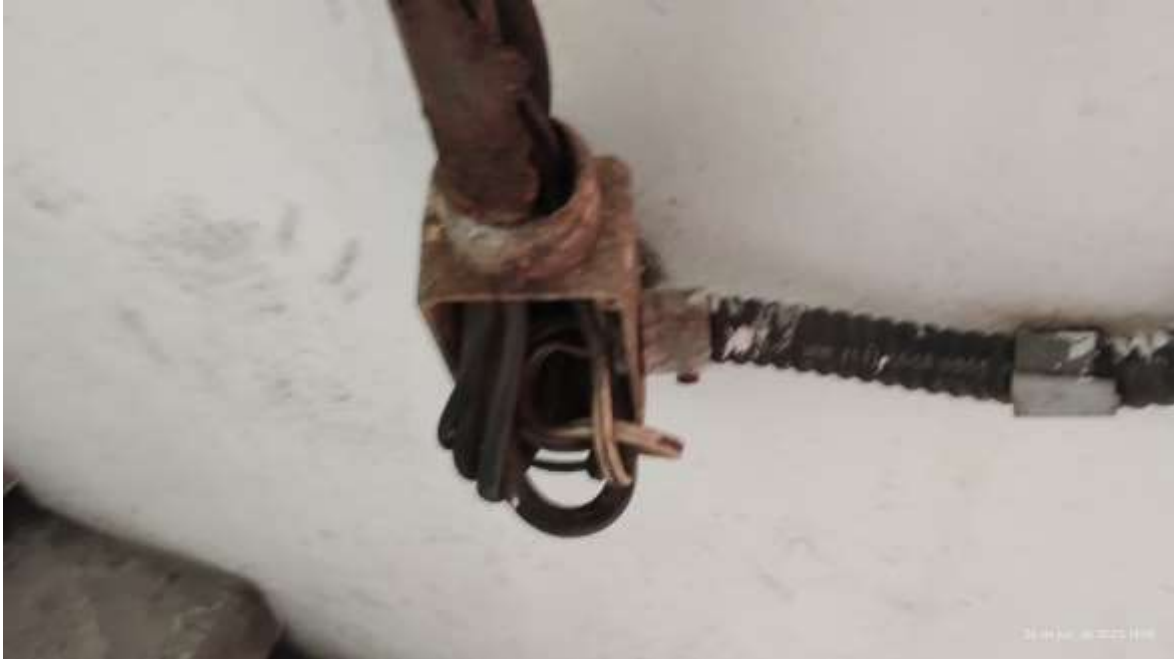
Figura 25-DETALHE INSTALAÇÃO ELÉTRICA INADEQUADA NA CAIXA DE ESCADA(ADEQUAR E EMBUTIR).

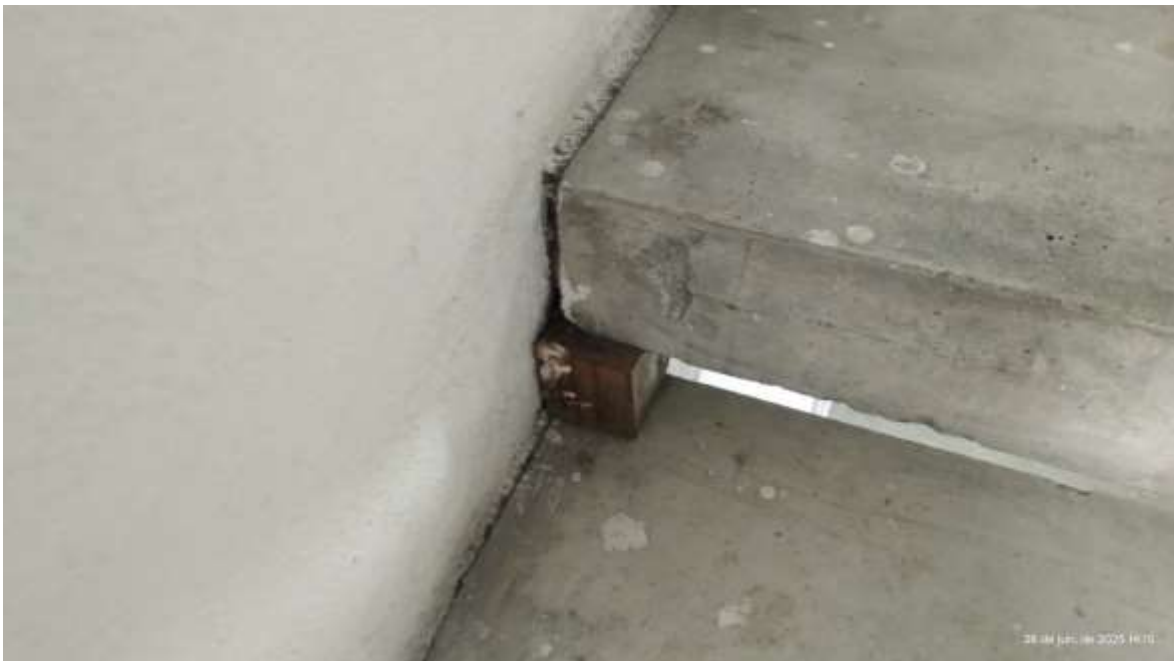
Figura 26-DETALHE CALÇO INADEQUADO NOS DEGRAUS, FIXAR TODOS OS DEGRAUS DE FORMA ADEQUADA E SUBSTITUIR OS DEGRAUS DETERIORADOS.

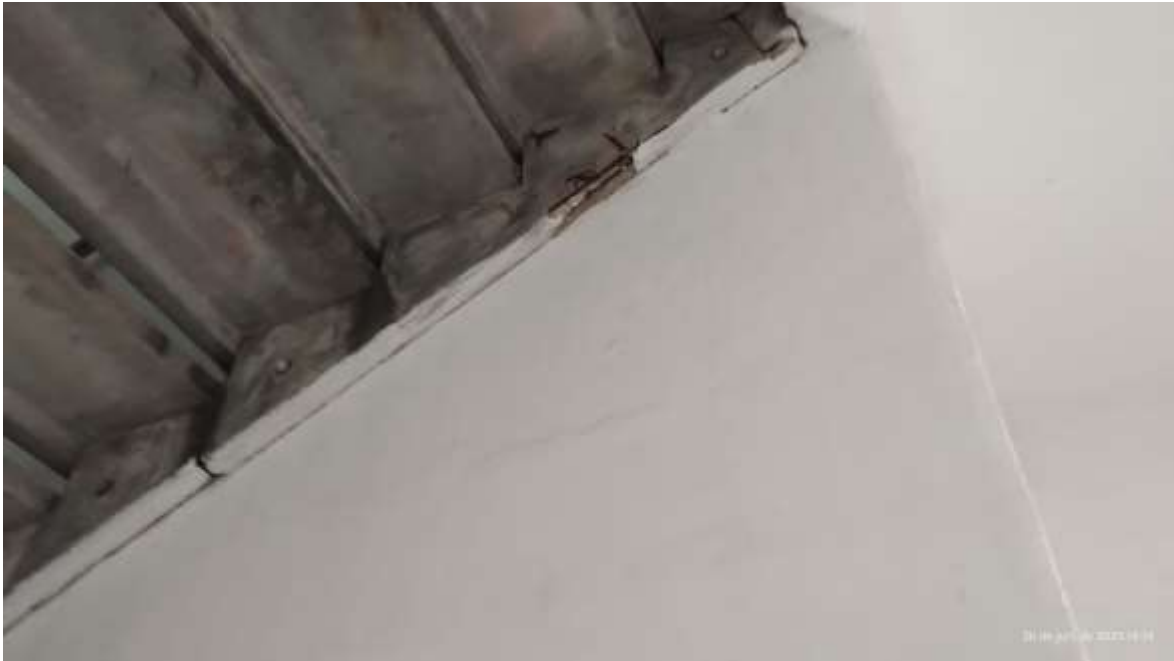
Figura 27- DETALHE DE PERDA DE RESISTÊNCIA DE MATERIAIS POR CORROSÃO NAS FERRAGENS DOS DEGRAUS.

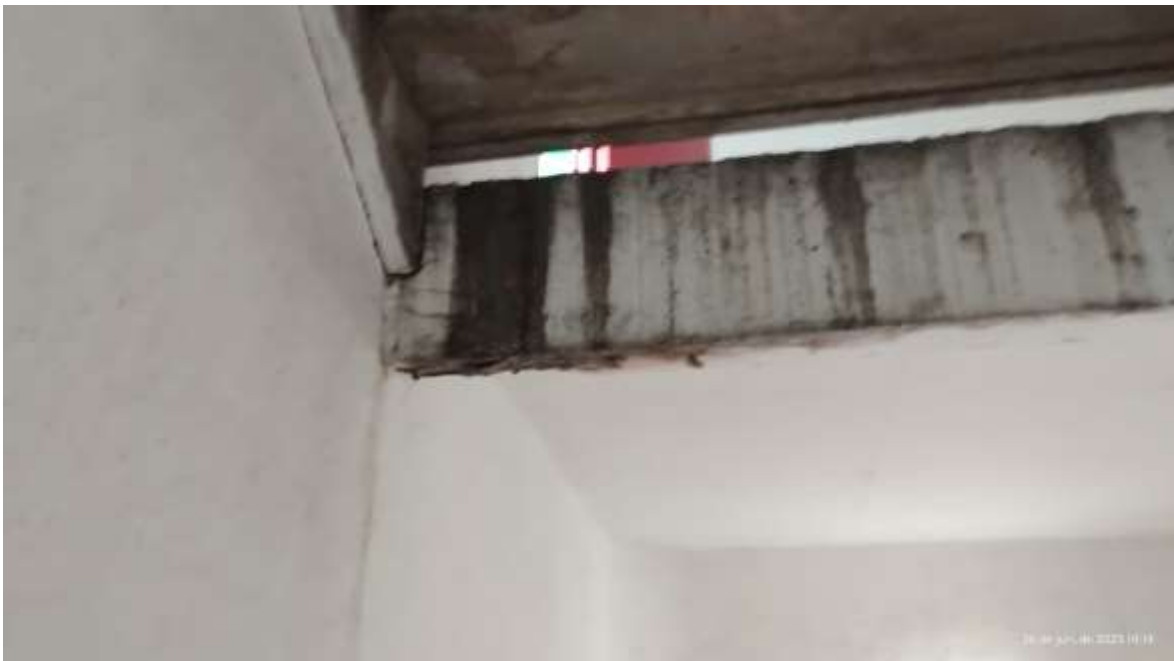
Figura 28-DETALHE INFILTRAÇÃO INTERNA NAS ESCADAS (REALIZAR MANUTENÇÃO E IMPERMEABILIZAÇÃO).

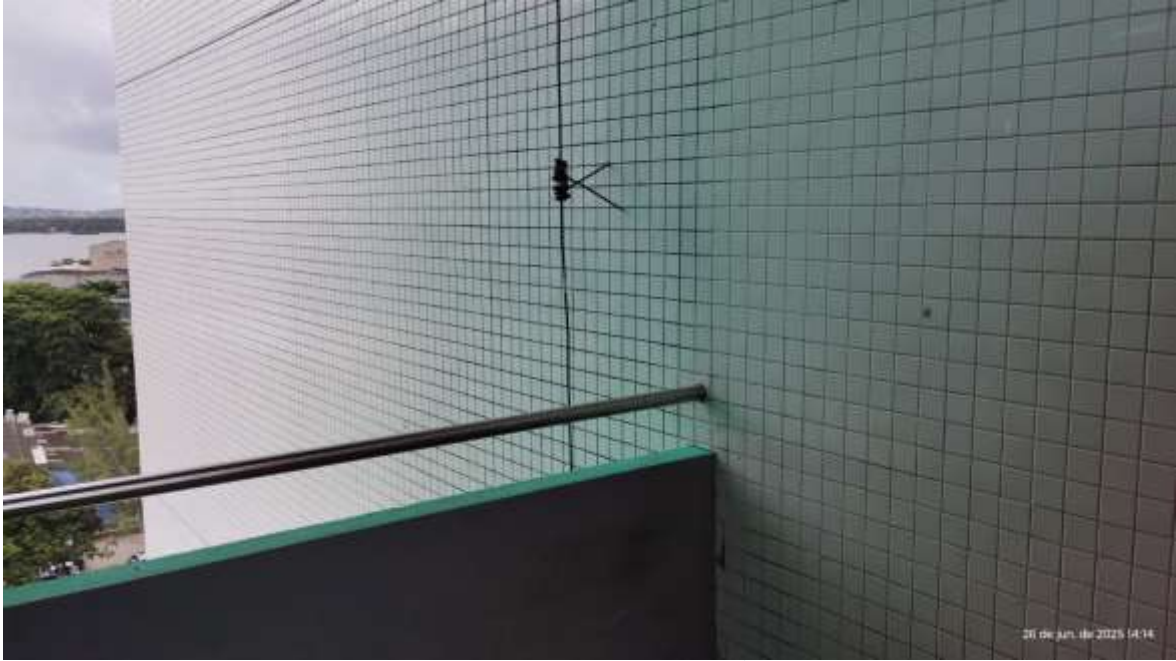
Figura 29- ADEQUAR GUARDA-CORPO PARA ALTURA COMPATÍVEL DE ACORDO COM A NORMA.
