## **LAUDO DE ESTANQUEIDADE** **EM REDE DE CONSUMO DE GÁS**

**LAUDO Nº 144/2023**

# **LAUDO DE TESTE DE ESTANQUEIDADE** **DA LINHA DE GÁS**

**Razão Social:** INSTITUTO FEDERAL DE EDUCAÇÃO, CIÊNCIA E TECNOLOGIA  
DE SÃO PAULO

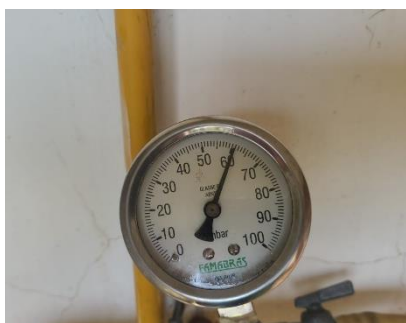
**Foto 01**

**Teste D (laboratórios)** - Verificou-se na presente data que para o teste realizado na rede de alimentação o manômetro não permaneceu estável, assim foi constatado que ocorreu vazamento nos trechos avaliados conforme foto 01 e foto 02, estando o teste **REPROVADO**.

**Foto 01:** 11/07/2023 às 14:42hs

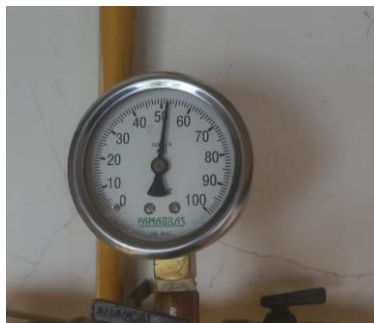
**Foto 02**

**Foto 02:** 11/07/2023 às 14:56hs

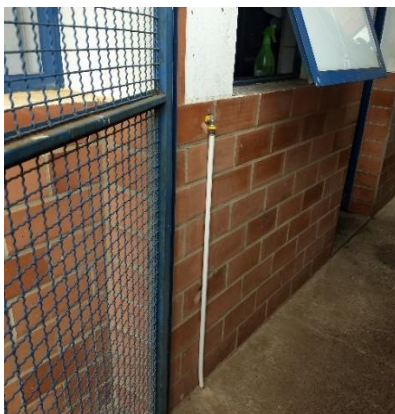
**Foto 03**

Na rede de alimentação da cantina foi constatado falta de proteção mecânica na tubulação, conforme ilustrado na foto 03.

*Todas as correções / recomendações citadas acima foram informadas ao responsável pela contratação do Serviço realizado pela CVT Gás Engenharia, sendo de responsabilidade do mesmo a realização dos serviços para correção e adequação.*

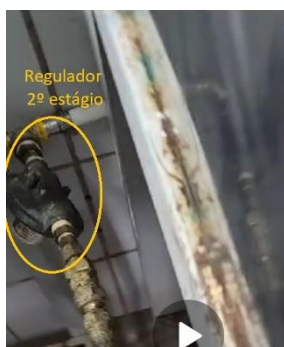
**Foto 04**

Também foi detectado os seguintes itens com as datas de validades vencidas na central de gás da cantina:

- 01 Regulador 2º estágio, Mod. Aliança, Vazão 7Kg/h (Foto 04) - **Validade: Out / 2023**

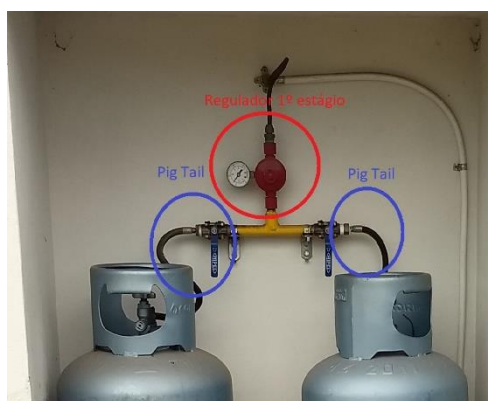
**Foto 05**

- 01 Regulador 1º estágio, 150KPa (Central de gás) (Foto 05) - **Validade Mar / 2023**
- 02 Pig Tail (Central de gás) (Foto 05) - **Validade 2023**
