**LAUDO DE VISTORIA GEO RIO N°: 0405/2020**

1 – **LOCAL:** Rua Monte Alegre nº 255 — Santa Teresa

## **RELATÓRIO TÉCNICO - MURO DE ARRIMO II**

### **Museu Casa de Benjamin Constant**

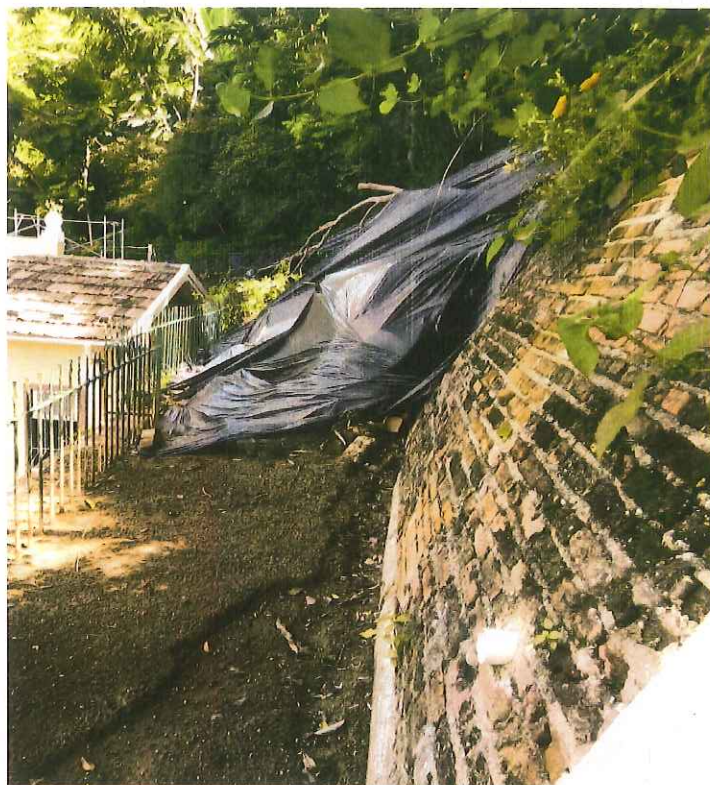
Foto 1 – Vista lateral de parte do muro que rompeu e não chegou a atingir a casa do museu

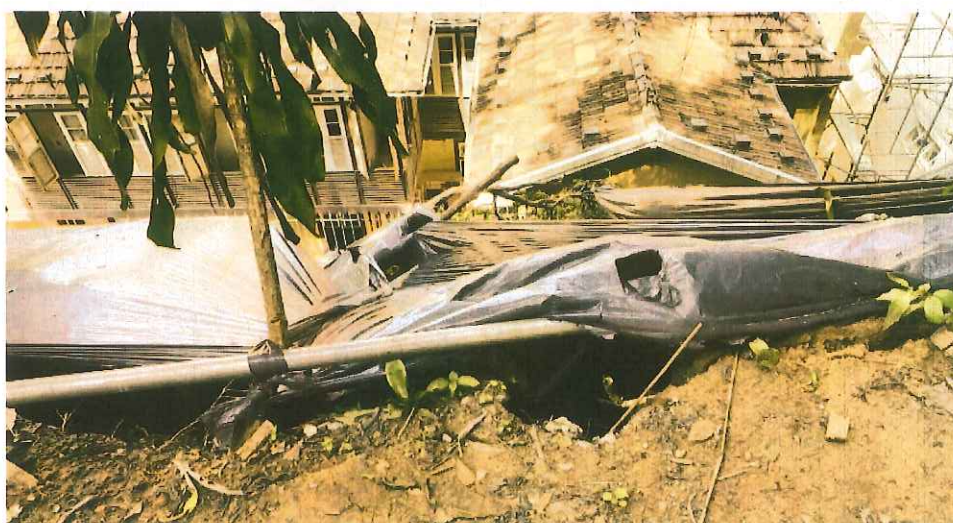
Foto 2 – Vista da parte superior mostrando a casa do museu que corre risco de atigimento.

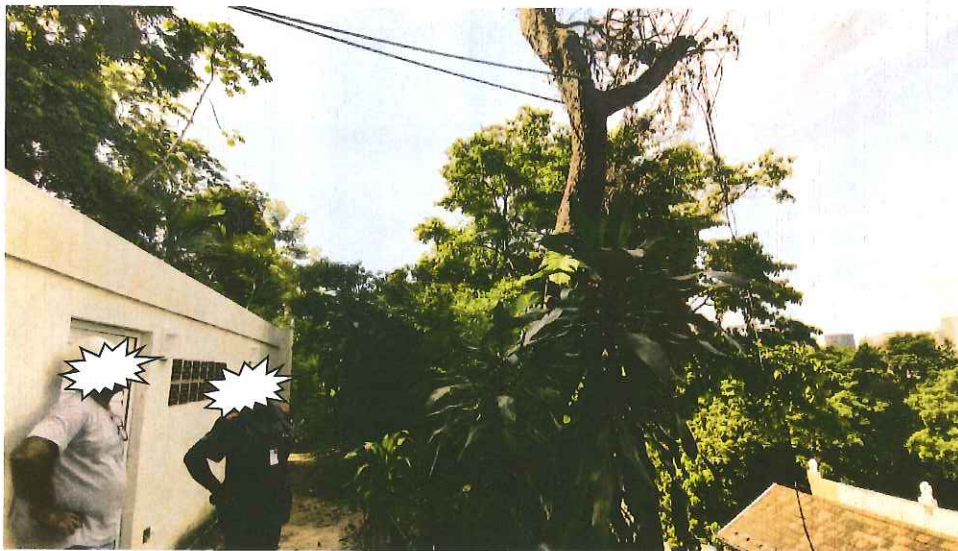
Foto 3 - árvore com risco de cair e atingir a casa do museu.

b) PJP para ciência e providências quanto à árvore existente.

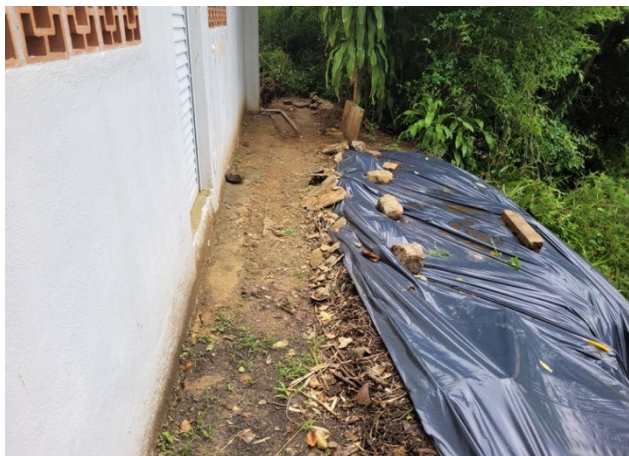
**IMAGEM 1:**

Trecho em frente ao reservatório onde se observa a fuga de material e uma possível exposição das fundações.

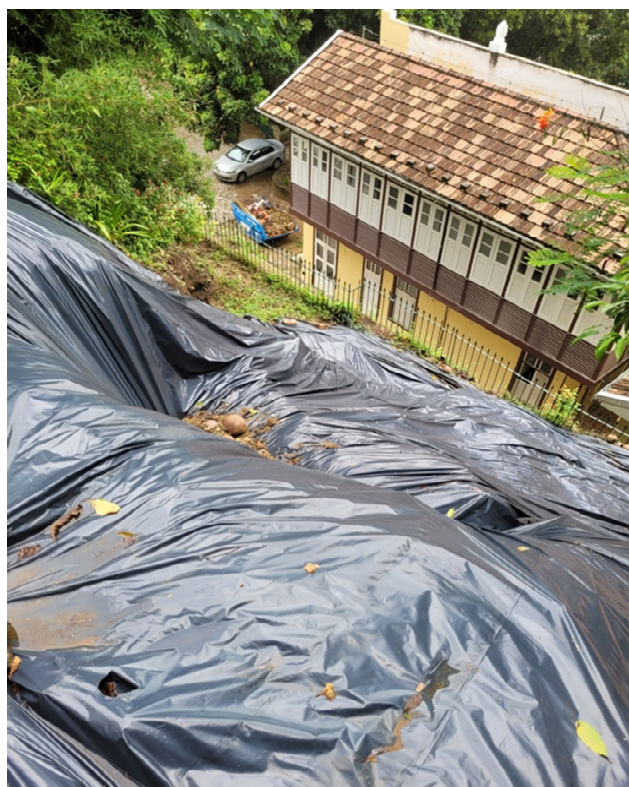
**IMAGEM 2:**

Vista a partir do reservatório, onde se nota o vão criado com o desmoronamento.

Pode-se ainda observar o posicionamento do talude e a real possibilidade de aumentar o escorregamento de solo. A situação é preocupante e pode ocasionar um desmoronamento no trecho entre o arrimo principal e o anexo.

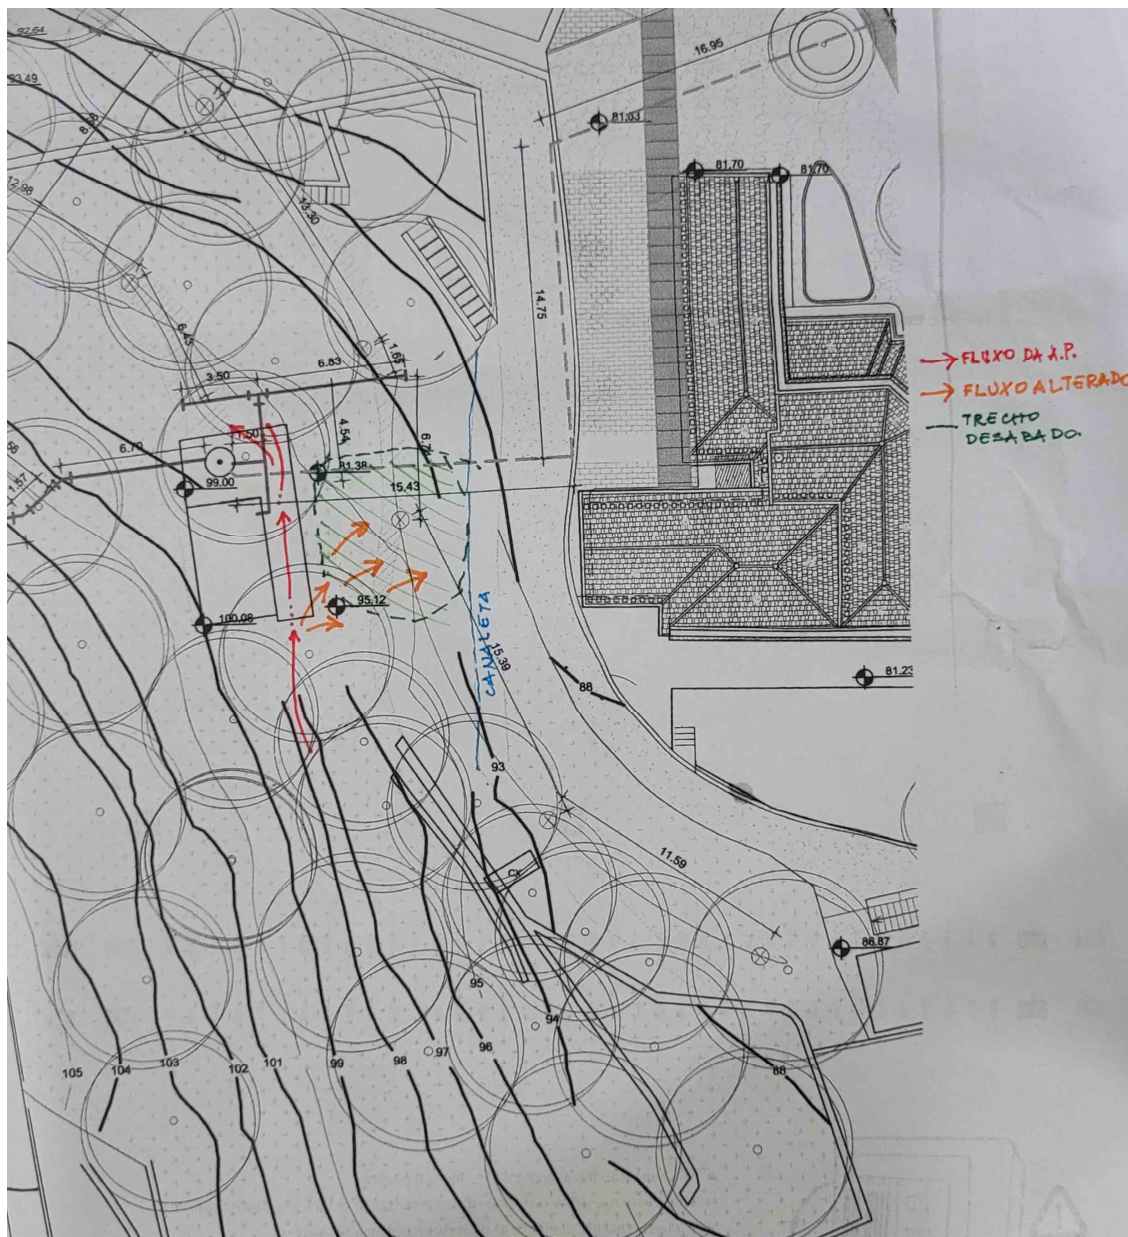
**IMAGEM 3:** Acima observamos na planta plani-altimétrica o trecho em questão, onde se observa o posicionamento inadequado do acréscimo do reservatório, implantado sobre a canaleta original.

- Em vermelho fluxo original, escoado pela canaleta que existia em frente ao volume do reservatório original.
- Em laranja o novo direcionamento do fluxo desviado para o talude.
- Em verde o trecho desabado.

Em resumo há uma urgência em recompor a contenção na posição mais favorável, complementada pela revisão e recomposição geral das canaletas e contenções existentes, considerando que existe a possibilidade de aumento significativo dos danos. A erosão tende a aumentar, o que é uma possibilidade real, e remete a urgência em resolver o problema. Há que se comentar que a posição do reservatório no primeiro momento, deve ser questionada, pois exerce uma pressão sobre o terreno em um trecho desfavorável.

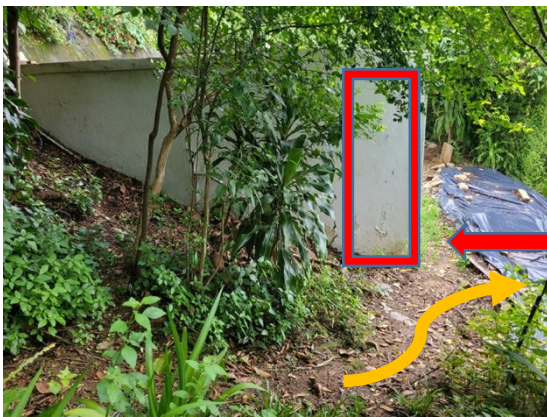
**IMAGEM 4:** Vista do reservatório superior no trecho desmoronado a direita na foto. Esta trilha é o caminho das águas pluviais interrompido pelo acréscimo realizado no reservatório. Além de interromper o fluxo das águas não previu a reconstrução da canaleta original

**Trecho acrescido sobre a canaleta**

Essa seta indica o fluxo desviado pela implantação do acréscimo

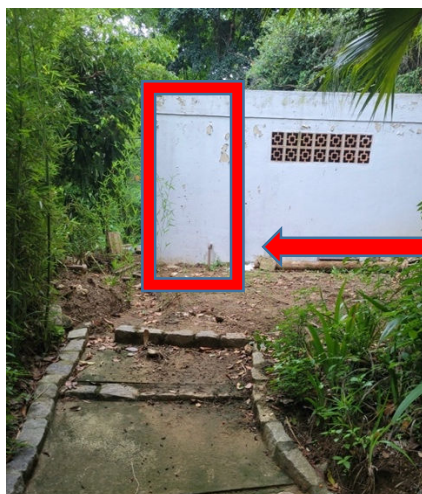
**IMAGEM 5:** Na foto ao lado vemos a canaleta interrompida no trecho após a passagem pelo reservatório. Observamos a canaleta interrompida. Também se observa que a captação no trecho não foi recomposta.

**Trecho acrescido sobre a canaleta**

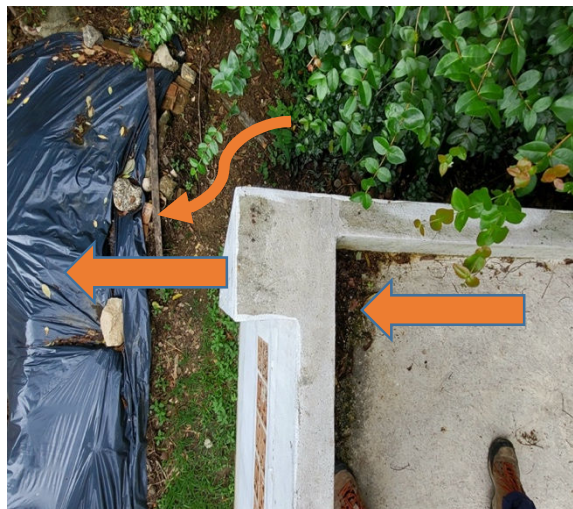
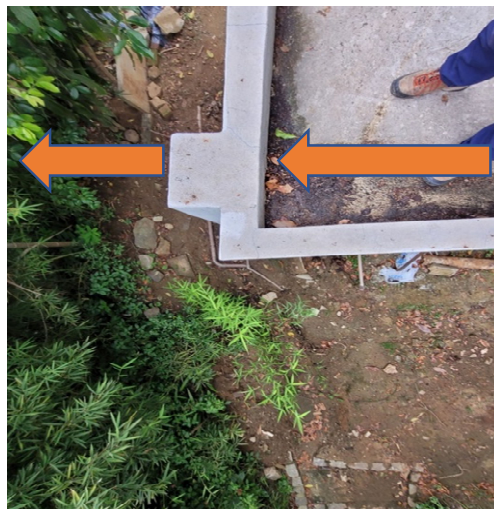
**Lateral esquerda**

**Lateral direita**

**MAGEM 6 e 7:** O descarte das águas coletadas na cobertura do reservatório foi inadequadamente direcionado para o terreno nos dois vértices, e não para a canaleta, como se observa nas fotos acima. Este fluxo concentrado aliado ao fluxo que percola através do terreno foi um fator incrementador para sabotar a estabilidade do terreno por intermédio da infiltração inadequada das águas pluviais.

**A principal conclusão é que a recomposição da contenção é urgente e a possibilidade de aumentar o trecho desestabilizado é real, assim como aumentar os custos da contenção.**
