## RELATÓRIO DE VISITA TÉCNICA DE EQUIPAMENTOS MÉDICOS

| DATA | DURAÇÃO | PROJETO/REVISÃO | LOCAL | SALA / ANDAR | TENSÃO DE REDE | RESPONSÁVEL |
|---|---|---|---|---|---|---|
| <b>CLIENTE:</b> | FUNDO MUNICIPAL DE SAÚDE DE PALMEIRAS DE GOIÁS | | <b>ENDEREÇO DE INSTALAÇÃO:</b> | Rua 2, QD. 07 – Setor Belo Horizonte – Palmeiras de Goiás - GO | | |
| <b>EQUIPAMENTO:</b> | Somaton Go Now | | <b>PREVISÃO DE TÉRMINO DA OBRA:</b> | Indefinido | | |

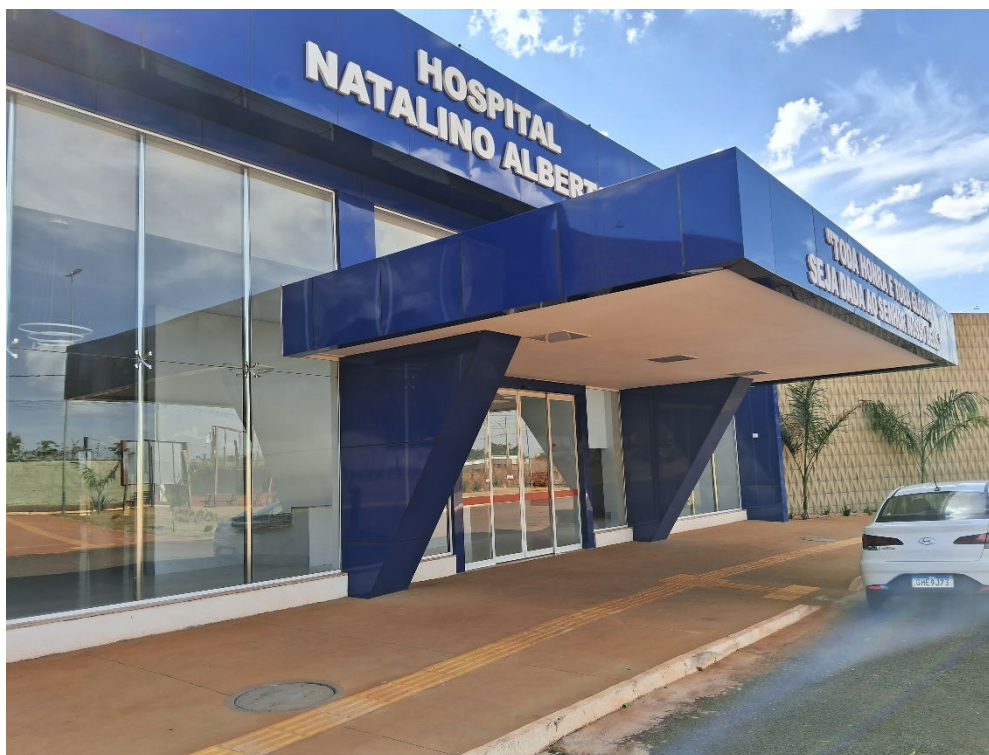
Foto 1 – Vista geral da fachada e acesso do equipamento

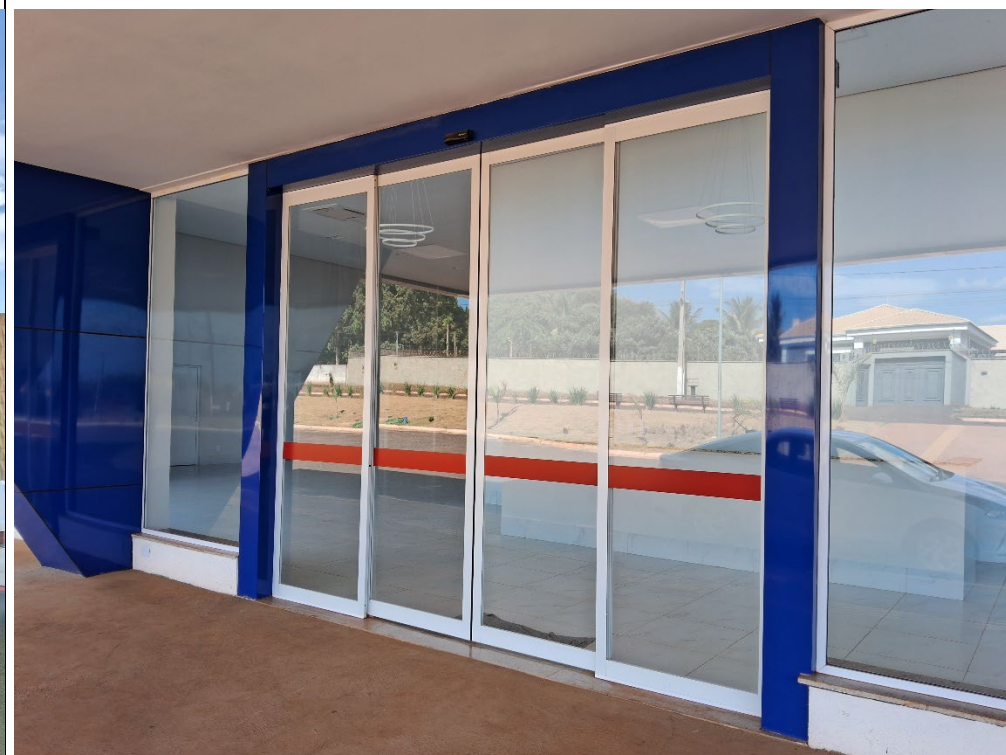
| 3- OBRA CIVIL | S | N | NA | PREV. | OBSERVAÇÃO | RESPONSÁVEL |
|---|---|---|---|---|---|---|
| Porta de acesso com largura de 1,20 mts instalada | X | | | | | |

Foto 2 – Vista da porta de acesso do equipamento.

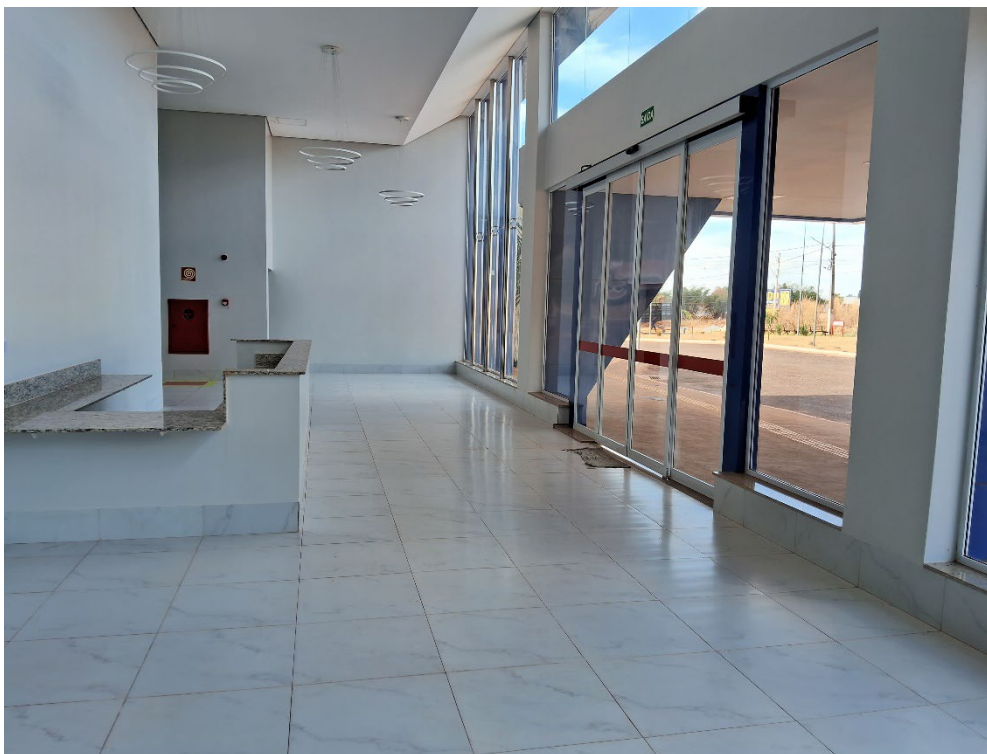
Foto 3 – Vista geral da recepção principal e acesso do equipamento.

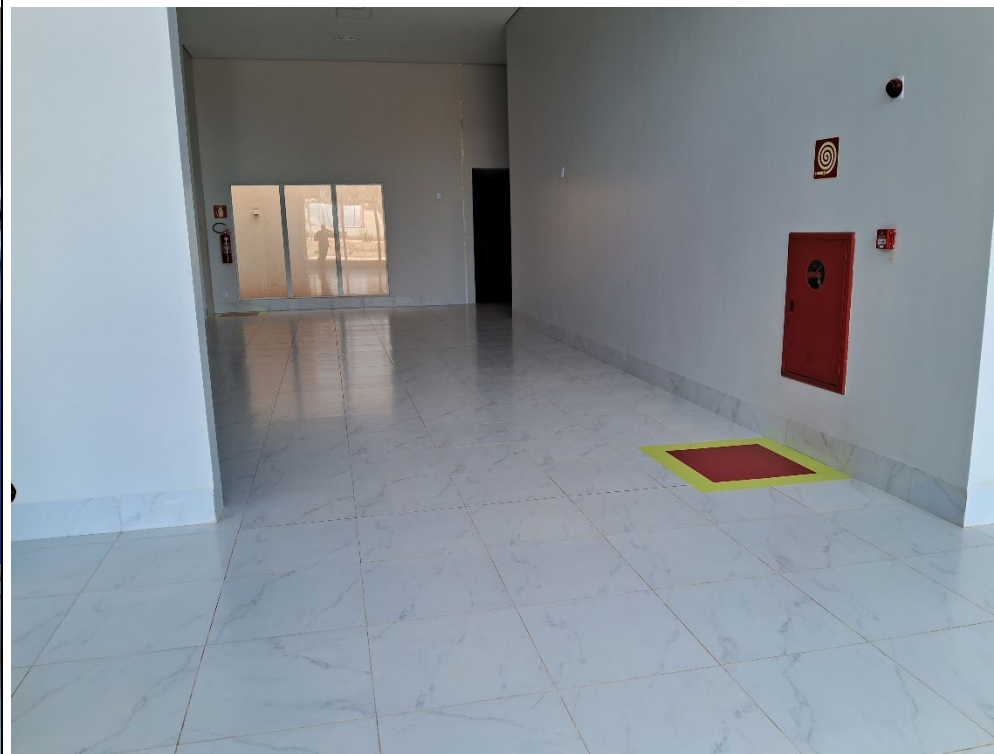
Foto 4 – Vista corredor de acesso do equipamento.

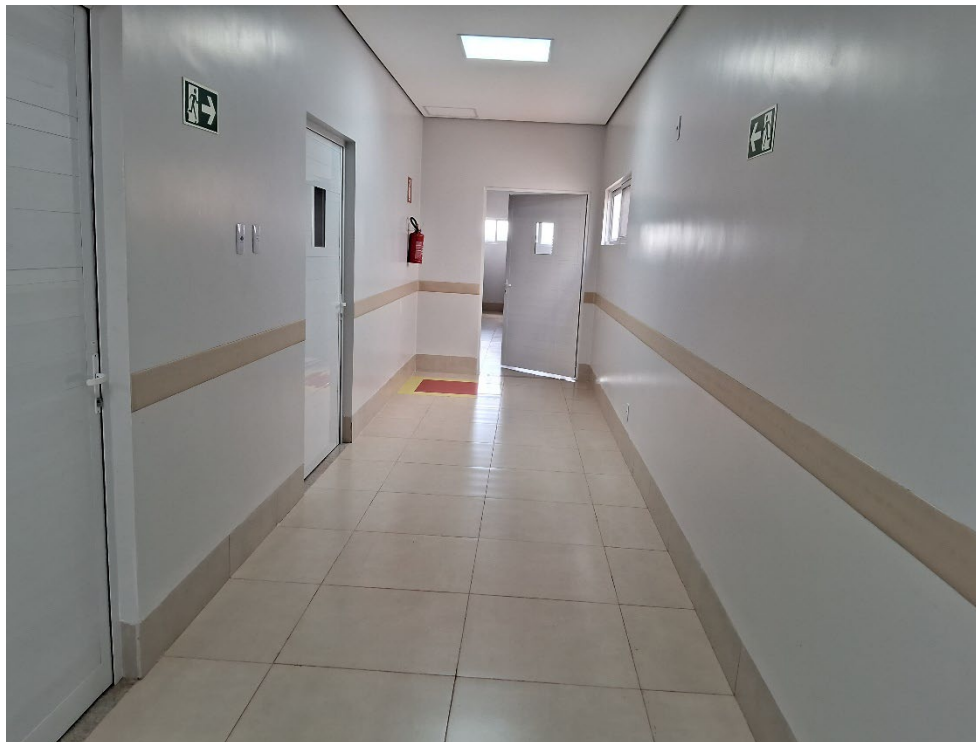
**Foto 5 – Vista corredor de acesso a sala de exames.**

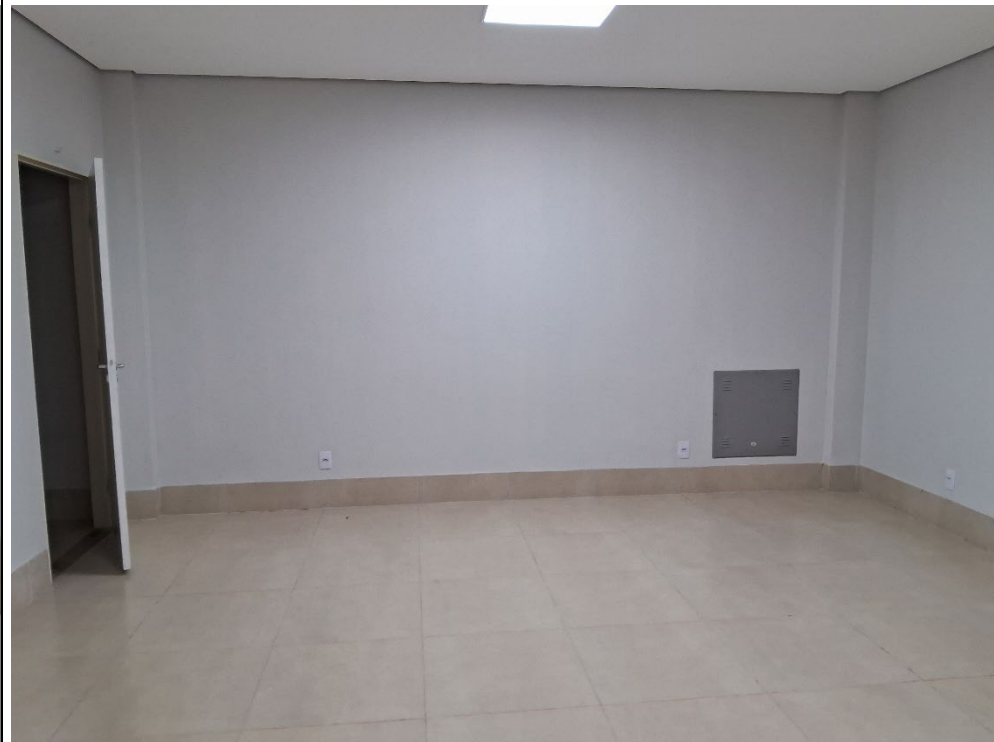
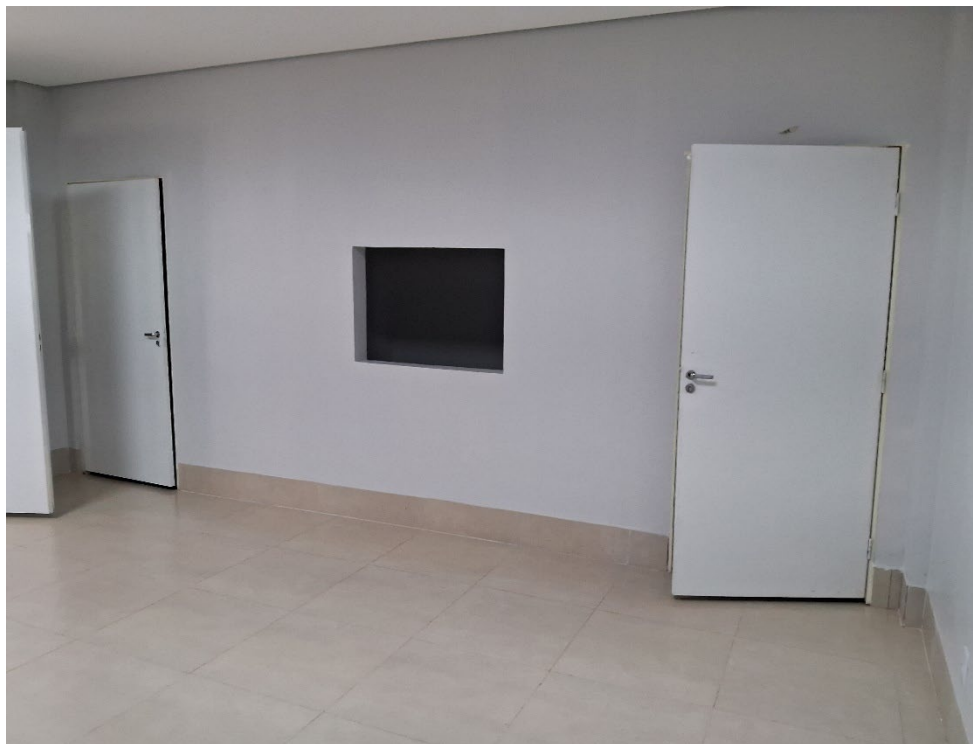
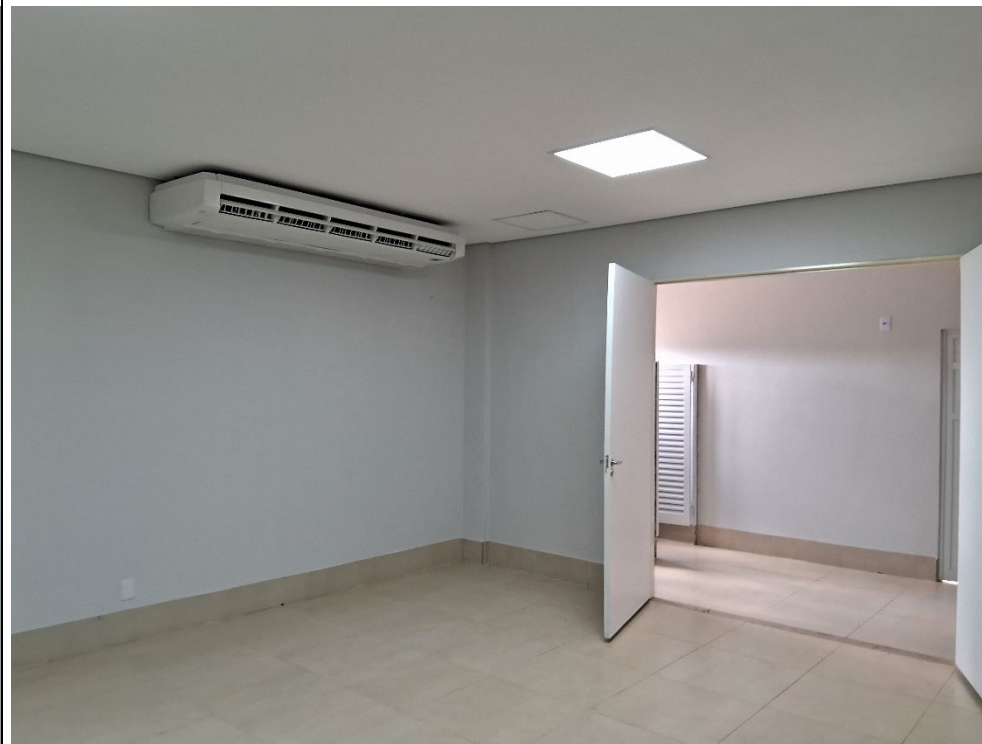
| 3- OBRA CIVIL | S | N | NA | PREV. | OBSERVAÇÃO | RESPONSÁVEL |
|---|---|---|---|---|---|---|
| Pé direito até a laje / viga | X | | | | PD = 2,80 até forro de gesso. | |
| Piso colocado e nivelado / Tolerância 2 mm / m | X | | | | Piso de cerâmica instalado. | |
| Paredes Baritadas / Laminadas com Chumbo conforme Norma RDC 50 | | X | | | Eng. Rodrigo irá confirmar se a parede foi baritaada. | |
| Portas de acesso laminadas com chumbo conforme Norma RDC 50 | | X | | | Eng. Rodrigo irá confirmar se a porta é plumbífera. | |

**Foto 6 – Vista geral da sala de exames.**

Foto 7 – Vista geral da sala de exames.

Foto 8 – Vista geral da sala de exames.

| TEMAS COM DESCRIÇÃO DETALHADA | |
|---|--|
| 7 – . Solicitado que seja utilizado desumidificador dentro da sala de exames | |
| 8 – Solicitado que seja disponibilizado termo-higrometro dentro da sala de exames. | |
| 15 – Informado sobre o reforço de piso para atender aos esforços solicitates de peso do equipamento e tração dos paraboults de fixação. | |

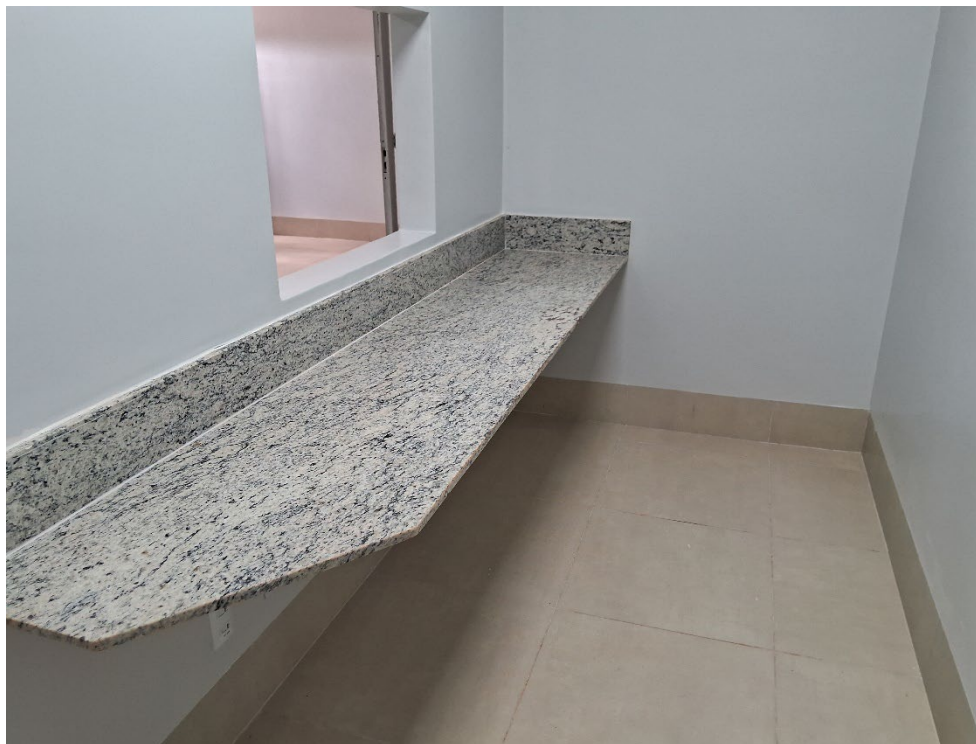
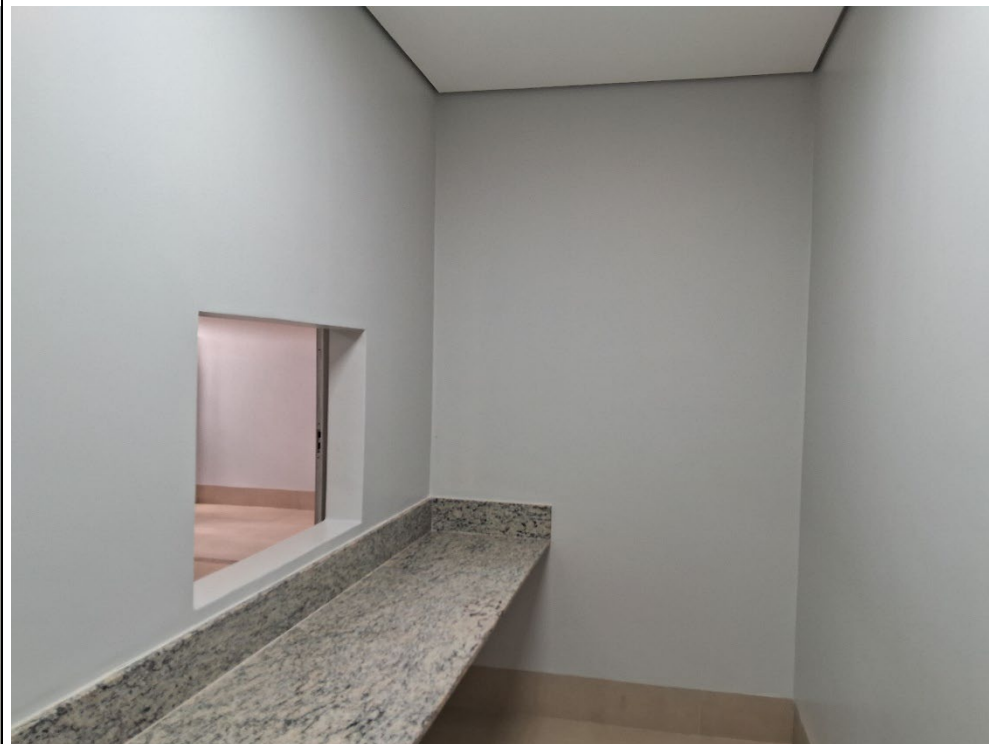
| 3- OBRA CIVIL | S | N | NA | PREV. | OBSERVAÇÃO | RESPONSÁVEL |
|---|---|---|---|---|---|---|
| Paredes, teto e piso acabados e colocados. | X | | | | | |
| Dutos ou canaletas providenciados conforme projeto elétrico | | X | | | | |
| Ponto de rede ADSL disponível com conector RJ45 disponível | | X | | | | |

Foto 9 – Vista geral da sala de comando.

Foto 10 – Vista geral da sala de comando.

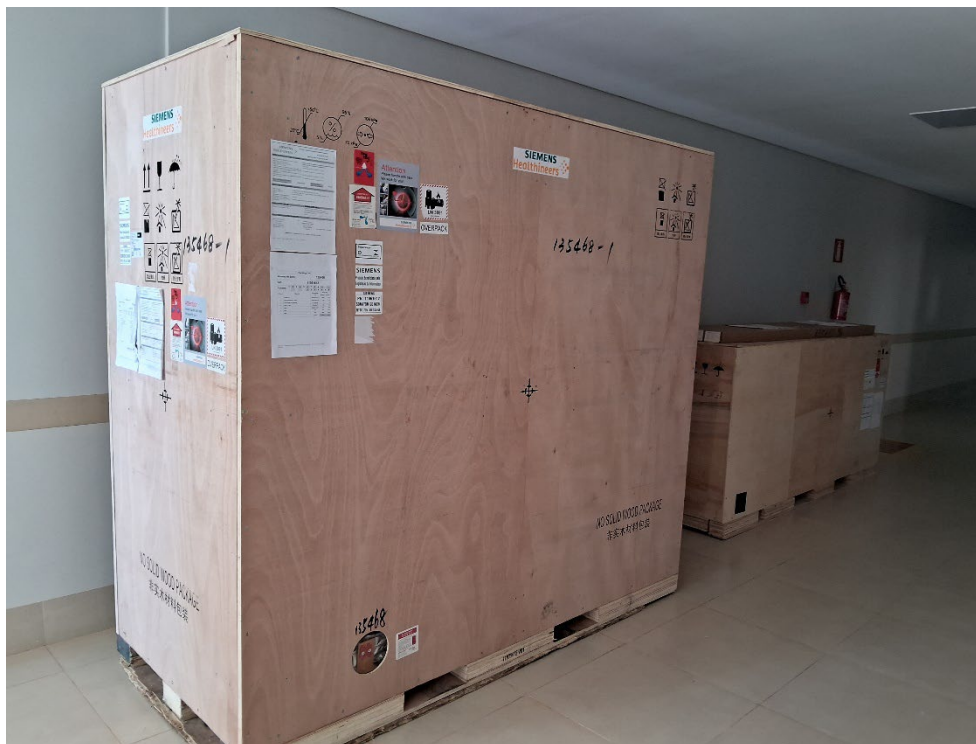
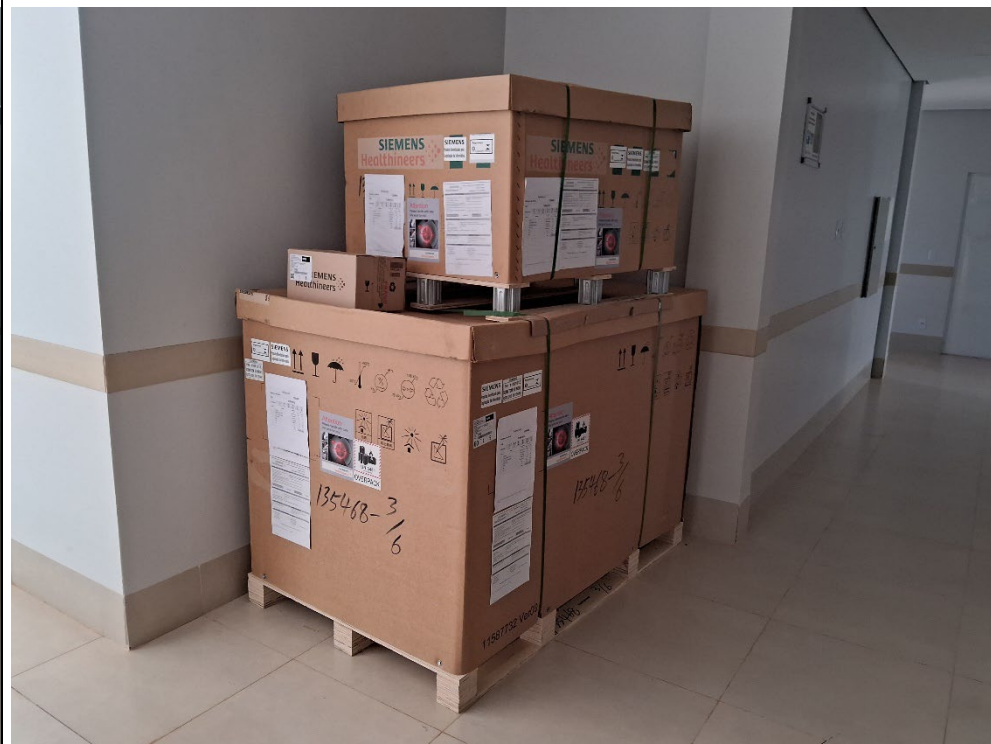
| 1- ACESSO DO EQUIPAMENTO | S | N | NA | PREV. | OBSERVAÇÃO | RESPONSÁVEL |
|---|---|---|---|---|---|---|
| Vão de abertura para acesso do Equipamento | X | | | | Equipamento armazenado no local. | |

| TEMAS COM DESCRIÇÃO DETALHADA | |
|---|--|
| 5 – Equipamwnto aarmazenado no corredor próximo a sala de exames. | |

Foto 11 – Vista geral do equipamento armazenado.

Foto 12 – Vista geral do equipamento armazenado.
