## **ESTUDO TÉCNICO PRELIMINAR 013 - DEPO/2026**

Recife, 2026

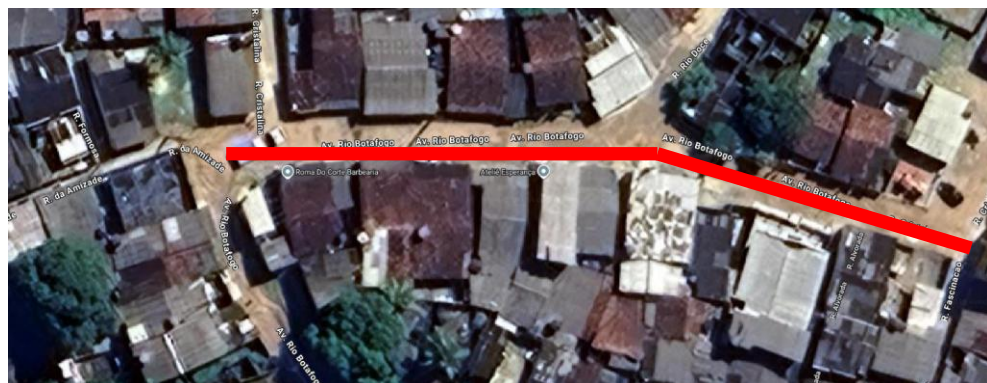
### 2.1.3 AVENIDA RIO BOTAFOGO – GUABIRABA

Quanto à pavimentação, observa-se que a faixa de circulação é constituída predominantemente por solo compactado e material granular, sem revestimento superficial uniforme ao longo do trecho. A superfície apresenta heterogeneidade significativa, com trechos de textura mais fina, outros com presença aparente de agregados soltos e áreas pontuais com materiais cimentícios junto a acessos de imóveis. Essa configuração demonstra ausência de uma estrutura superficial contínua e regularizada, capaz de conferir proteção adequada às camadas inferiores da plataforma.

São perceptíveis irregularidades longitudinais e transversais, pequenas depressões, desagregações superficiais, perda localizada de material e diferenças de nível entre a faixa de rolamento, os acessos às edificações e as áreas laterais. Tais

condições reduzem a regularidade funcional da via e podem contribuir para o acúmulo localizado de água, além de favorecer a evolução de processos erosivos e de degradação superficial em períodos chuvosos.

A seção viária apresenta ainda largura restrita e geometria pouco definida, com ocupação lindeira muito próxima à faixa de circulação e ausência de segregação física contínua entre pista, acessos e áreas destinadas à circulação de pedestres. Em vários pontos, os imóveis possuem acessos executados em cotas distintas e com soluções construtivas variadas, o que interfere na continuidade da seção transversal e no direcionamento do escoamento superficial.

Sob o aspecto estrutural, a ausência de revestimento contínuo deixa a plataforma diretamente exposta à ação conjunta do tráfego e das intempéries. Em condições de precipitação, a infiltração de água no material granular e no subleito pode provocar elevação do teor de umidade, redução da capacidade de suporte, perda de coesão dos materiais finos e aumento da suscetibilidade a deformações permanentes. A repetição desses ciclos tende a intensificar a degradação da superfície e a perda de material ao longo do tempo.

No que se refere à drenagem pluvial, não se observa, de forma contínua, a presença de um sistema superficial claramente definido ao longo do trecho. Não são identificadas, nas imagens analisadas, sarjetas contínuas, canaletas laterais consolidadas ou dispositivos regulares de captação distribuídos ao longo da faixa de circulação. Dessa forma, o escoamento das águas pluviais aparenta ocorrer predominantemente de maneira superficial e difusa, condicionado pela declividade natural da via e pelas irregularidades existentes na plataforma.

A conformação transversal também não evidencia abaulamento uniforme ou caimentos laterais bem definidos, capazes de promover o afastamento eficiente das águas da faixa de circulação. A existência de pequenas depressões, irregularidades de nível e bordos laterais descontínuos favorece a concentração do escoamento em pontos localizados e aumenta a possibilidade de permanência temporária de água sobre a superfície.

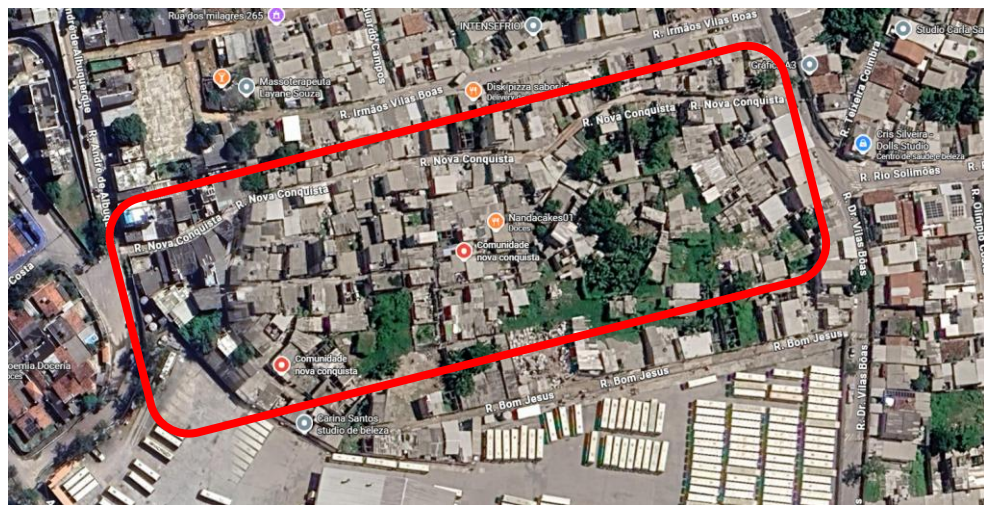
#### 2.1.4 COMUNIDADE (RUA) NOVA CONQUISTA - BARRO

Atualmente, o trecho encontra-se sem pavimentação, apresentando superfície em terra batida, inexistindo revestimento que proporcione condições adequadas de trafegabilidade, conforto e segurança aos usuários. A deficiência da infraestrutura viária compromete significativamente a mobilidade da população, dificultando o deslocamento de pessoas e veículos e reduzindo a qualidade dos serviços públicos prestados na localidade.

Nos períodos chuvosos, a ausência de pavimentação e de sistema adequado de drenagem favorece a formação de lama, poças d'água, sulcos erosivos e desníveis na superfície da via. O escoamento superficial das águas pluviais ocorre de forma desordenada, promovendo o carreamento do solo, agravando continuamente as condições de circulação e acelerando a degradação do leito carroçável.

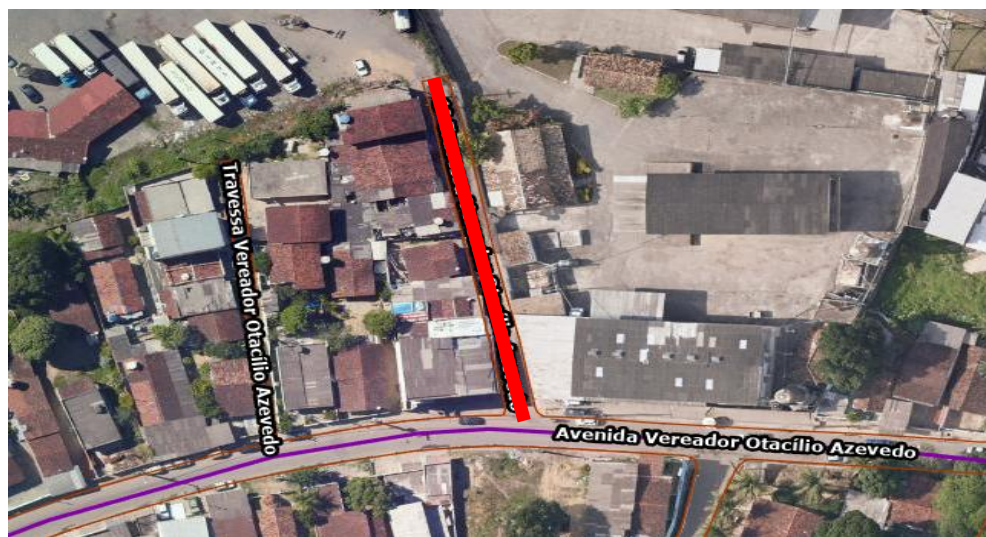
### 2.1.7 RUA Z-BREJO DA GUABIRABA

Atualmente, o trecho encontra-se sem pavimentação, apresentando superfície em terra batida, inexistindo revestimento adequado que proporcione condições satisfatórias de trafegabilidade, segurança e conforto aos usuários. A deficiência da infraestrutura viária compromete significativamente a mobilidade da população, dificultando o acesso aos imóveis e reduzindo a qualidade dos serviços públicos prestados na localidade.

Nos períodos chuvosos, a inexistência de pavimentação e de infraestrutura adequada de drenagem favorece a formação de lama, poças d'água, sulcos erosivos e desníveis na superfície da via. O escoamento superficial das águas pluviais ocorre de forma desordenada, promovendo o carreamento do solo e agravando continuamente as condições de circulação de veículos e pedestres.
