PREFEITURA MUNICIPAL DE GOVERNADOR  
JORGE TEXEIRA

# Prontuário das Instalações Elétricas

A edificação deste objeto se destina ao funcionamento de atendimento ao público, especificamente sendo um campo de futebol, onde oferece entretenimento e lazer a população.

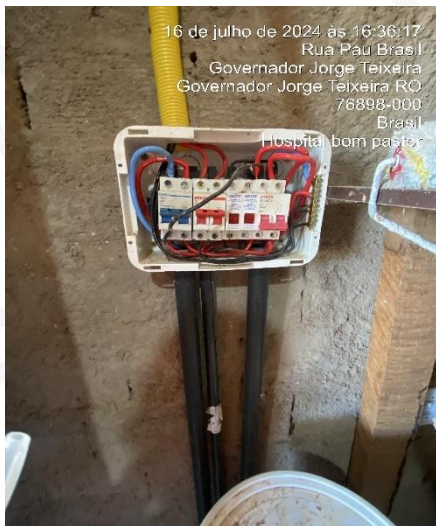
## FOTO Nº 01

**Equipamento/Item:** QUADRO DE DISTRIBUIÇÃO

**Localização:** Almoxarifado

- QUADRO DE ENERGIA COM ESTRUTURA COMPROMETIDA HAVENDO POSSIBILIDADE DE ACESSO ÀS PARTES ENERGIZADAS E RISCO A UTILIZAÇÃO, INFRINGINDO AS ALÍNEAS 10.10.1 DA NR-10.
- CONDUTOR DE ALIMENTAÇÃO DOS CIRCUITOS APRESENTA CARBONIZAÇÃO DE SUA CAMADA DE PROTEÇÃO, PODENDO OCASIONAR UM CURTO CIRCUITO ENTRE FASES 5.2.2.3.4, DA NBR 5410 DE 2008.

( ) Ótimo  
( ) Bom  
( ) Regular  
( ) Semi-  
Crítico  
( X ) Crítico

- A INCLUSÃO DE PENTE DE BARRAMENTO, E CLIPAGEM DAS DE CONECTOR NA PONTA DE TODOS CABOS ALIMENTADORES.

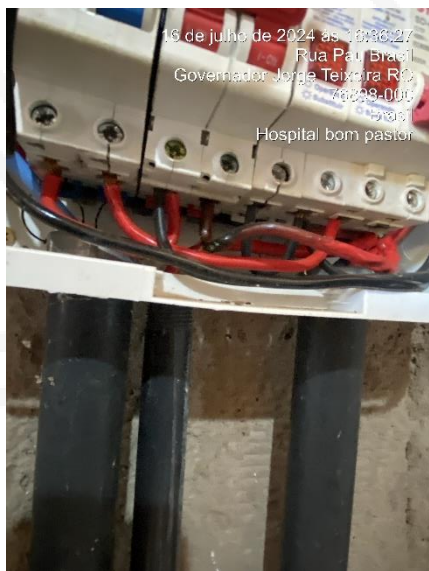
## FOTO Nº 02

**Localização:** QUADRO DE DISTRIBUIÇÃO GERAL

- QUADRO DE ENERGIA COM ESTRUTURA COMPROMETIDA HAVENDO POSSIBILIDADE DE ACESSO ÀS PARTES ENERGIZADAS E RISCO A UTILIZAÇÃO, INFRINGINDO AS ALÍNEAS 10.10.1 DA NR-10.
- CONDUTOR CABONIZADO DEVIDO A UM CURTO CIRCUITO, APRESENTANDO SINAIS DE SUPERAQUECIMENTO 5.2.2.3.4, DA NBR 5410 DE 2008.

( ) Ótimo  
( ) Bom  
( ) Regular  
( ) Semi-  
Crítico  
( X ) Crítico

- MANUTENÇÃO PREVENTIVA E IMEDIATA, ADEQUADO E REALOCANDO DEVIDAMENTE OS CABOS NOS DISJUNTORES DE ACORDO COM A NBR 5410.

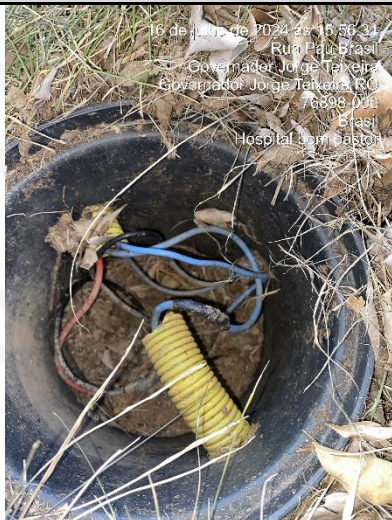
## FOTO Nº 03

**Equipamento/Item:** POSTE DE ILUMINÇÃO

**Localização:** CAIXA DE PASSAGEM/DERIVAÇÃO PROXIMOS AO POSTE

- AUSÊNCIA DE HASTE DE ATERRAMENTO, APRESENTANDO DIVERGÊNCIA DO PROJETO ELÉTRICO ELABORADO.

(x) Crítico

**9.1 Feito uma vistoria em loco, nas caixas de passagem do sistema de iluminação que apresentou maior problema relatado pelo secretário, constatou – se a ausência de sistema de aterramento, havendo incompatibilidade de toda instalação elétrica com o projeto elétrico apresentado.**

- NECESSÁRIA A INSTALAÇÃO DE SISTEMA DE ATERRAMENTO PARA GARANTIR SEGURANÇA DE ESCOAMENTO DE CORRENTE DE FUGA, DURANTE O FUNCIONAMENTO DO SISTEMA DE ILUMINAÇÃO.

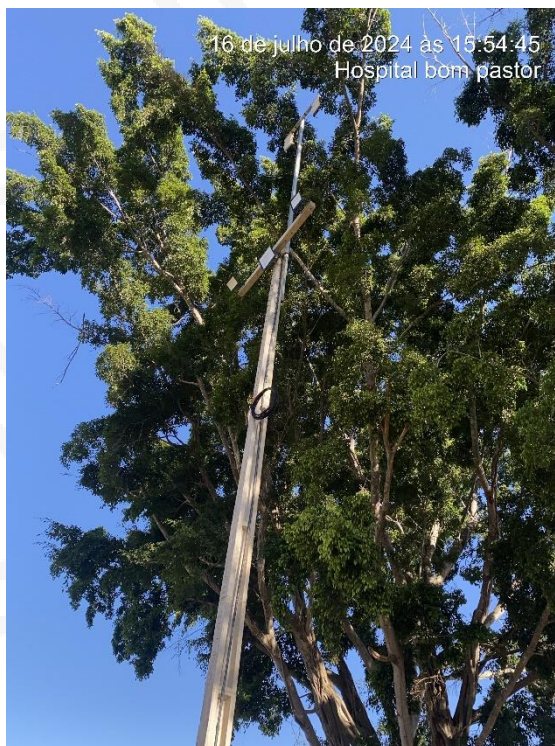
**9.1.1** Foram relatados problemas com a iluminação do campo, onde foi citado o circuito desarma quando a iluminação esta ligada a um certo tempo.

FIGURA 01 – POSTE COM REFLETORES

Devido à sobrecarga nos condutores, por segurança, o disjuntor desarma cotando a alimentação de energia elétrica do circuito, afim de evitar curto-circuito e ocasionar danos maiores ao circuito.

As recomendações para a edificação, são: a divisão de circuitos de iluminação, instalação de sistema de aterramento, troca dos refletores e readequação do quadro de distribuição e barramento de alimentação, adequar de acordo com projeto elétrico toda rede elétrica do campo.
