## RELATÓRIO TÉCNICO DE SONDAGEM E ENSAIO DE PERMEABILIDADE

“Prefeitura Municipal de Brejo Grande”

Conjunto Mário Cruz, s/n, Centro, Brejo Grande/SE. CEP 49.995-000.

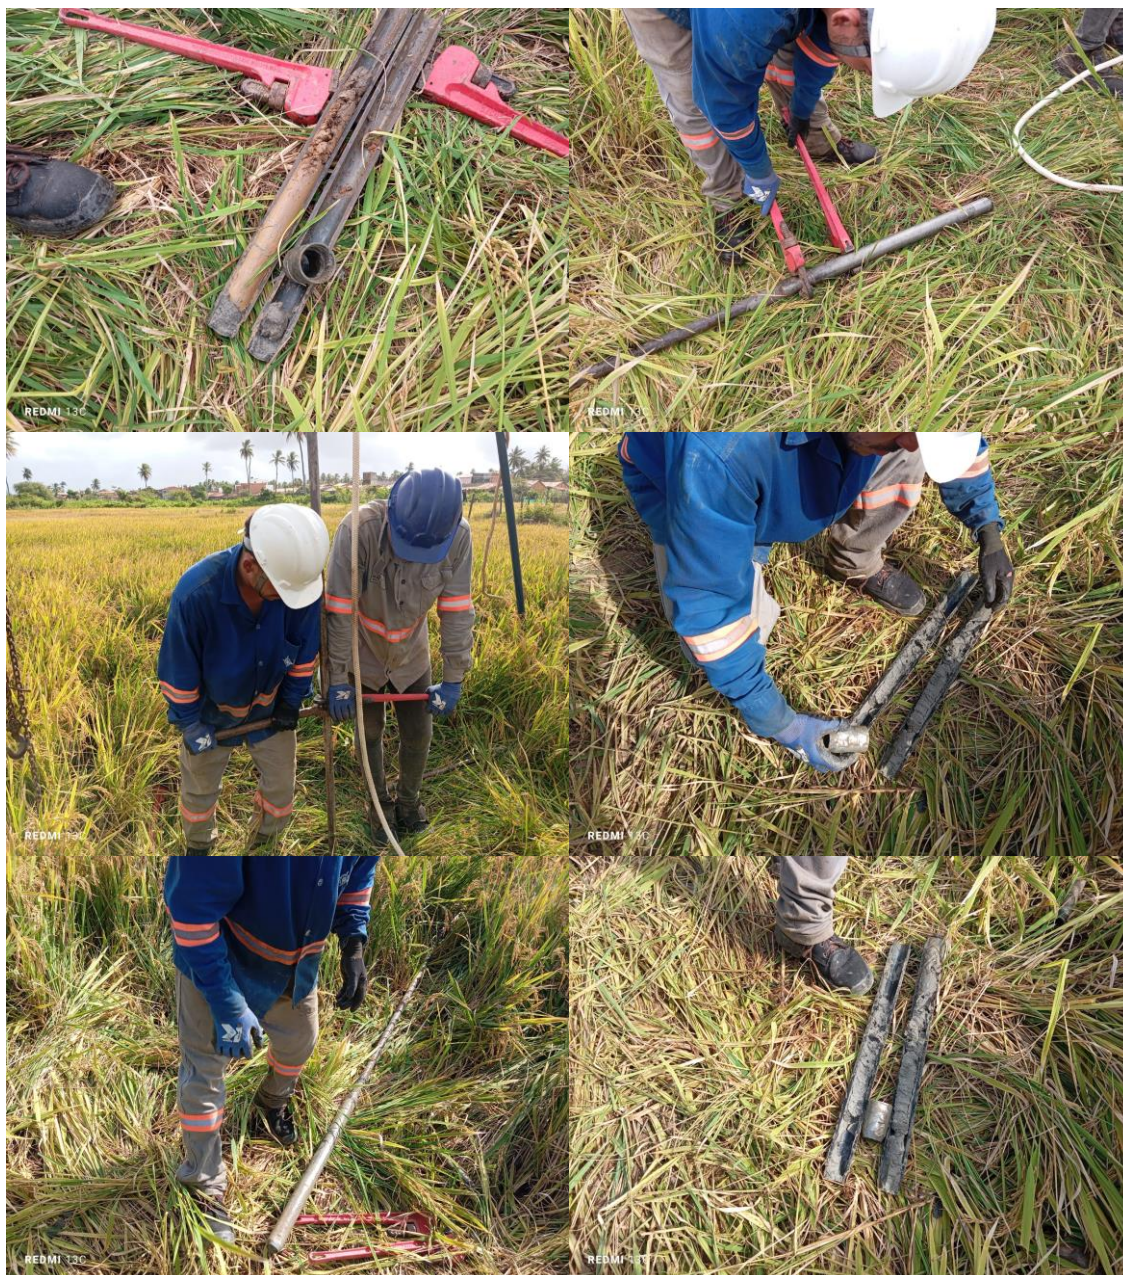
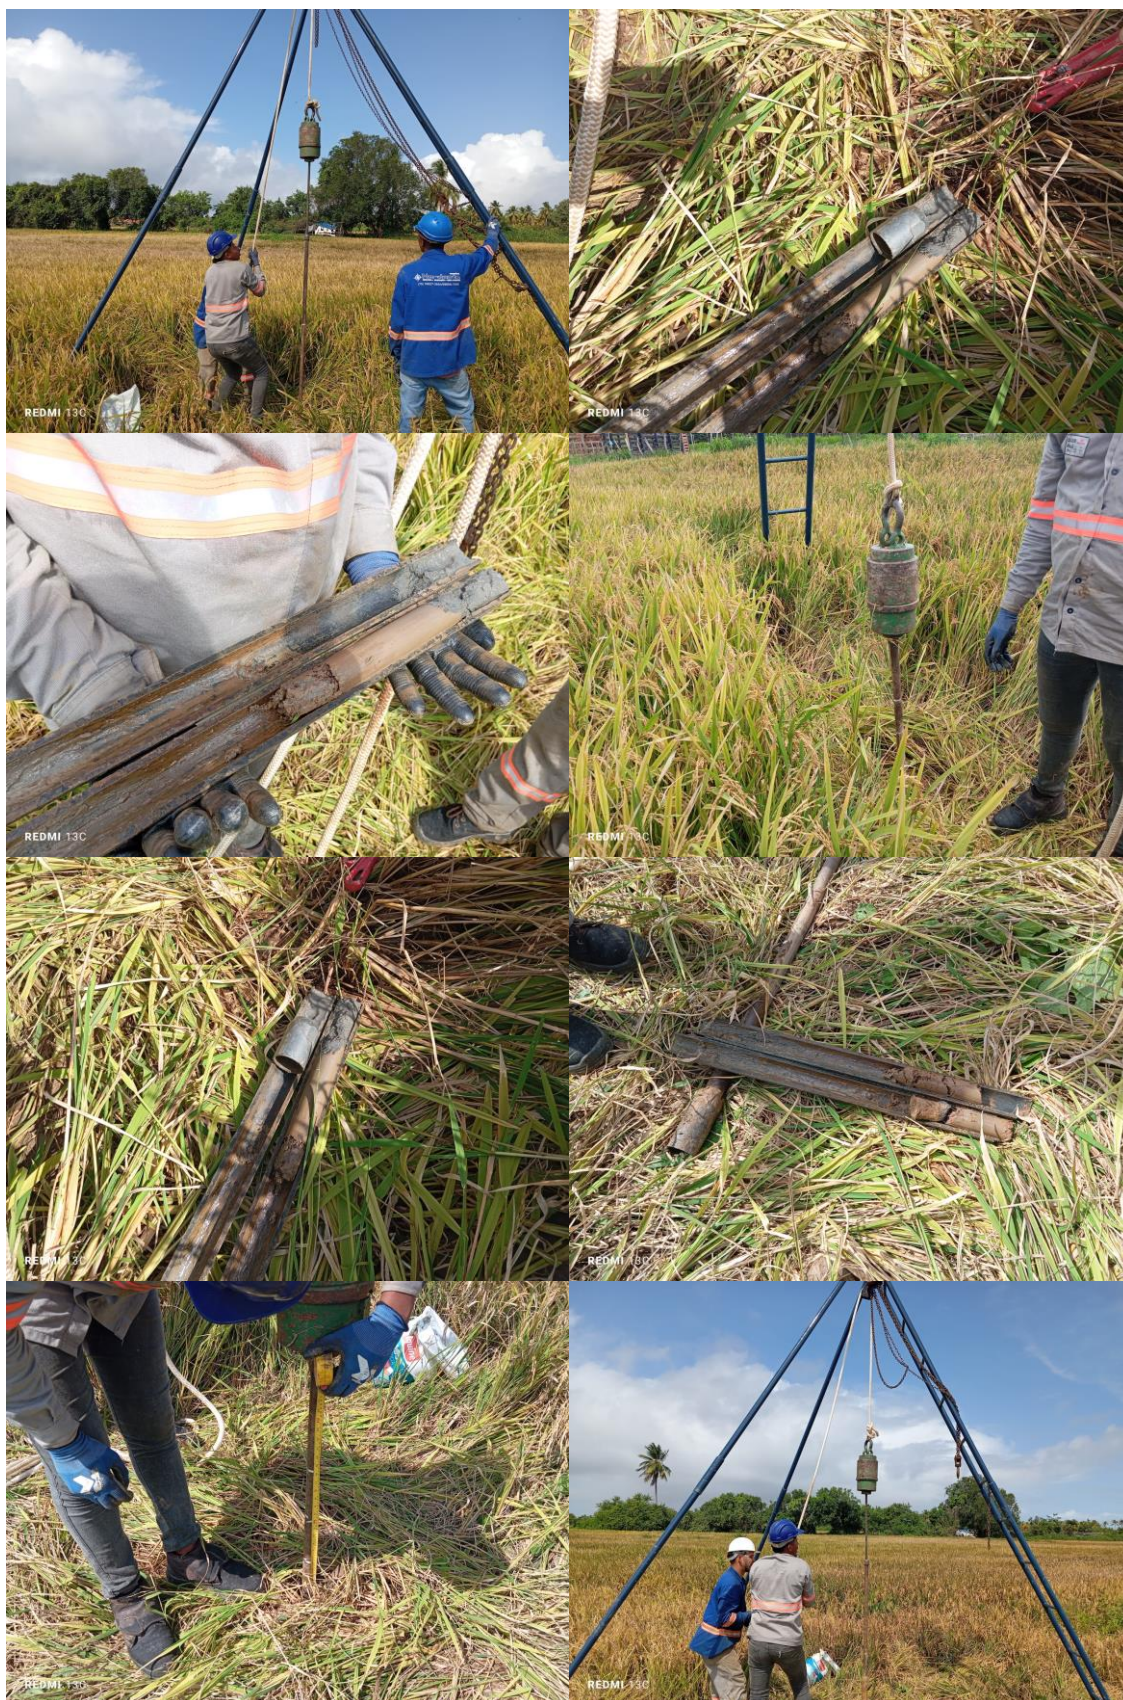
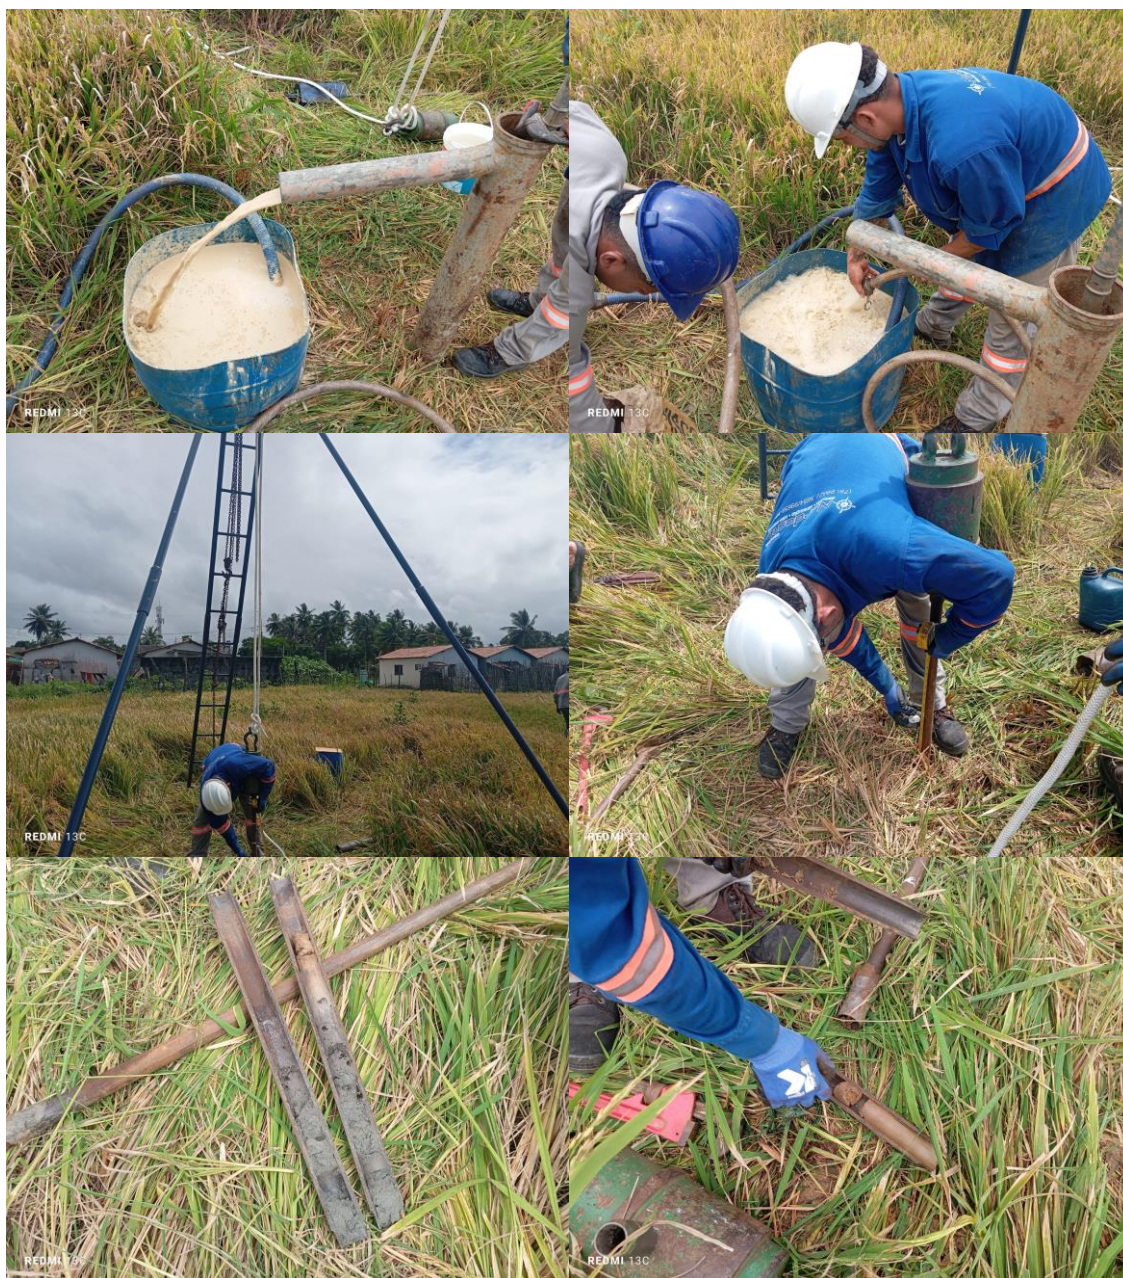
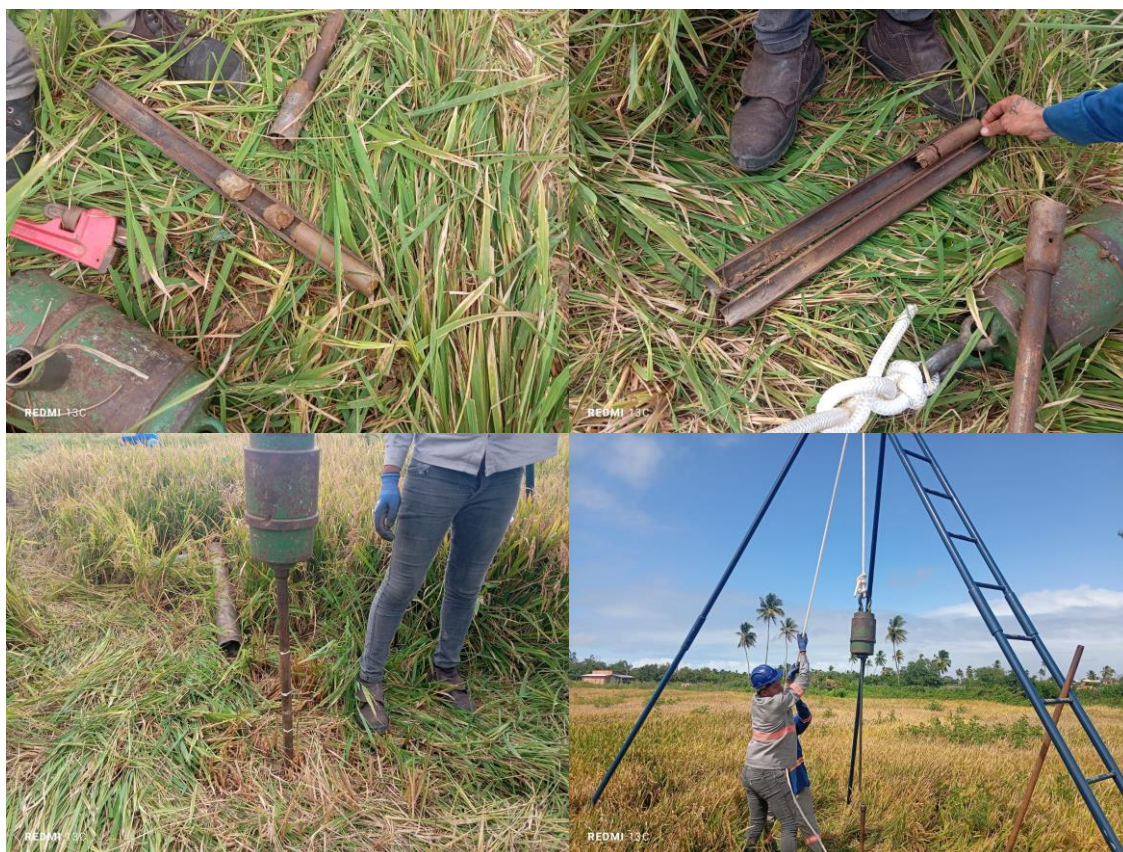
Figura 11 – Registros fotográficos da execução das sondagens.

- Sondagem SPT

A sondagem foi iniciada com o uso do trado concha até a profundidade de 1 m (quando possível), iniciando-se a sondagem SPT com as batidas do martelo no primeiro segmento da haste de sondagem. Posteriormente, foi utilizado trado helicoidal até se atingir o nível d'água freático. Caso o avanço da perfuração com emprego do trado helicoidal for inferior a 50 mm após 10 min de operação ou no caso de solo não aderente ao trado, passa-se ao método de perfuração por circulação de água, também chamado de lavagem, que nesse caso não foi necessária a utilização.

Os resultados de penetração no solo foram obtidos pela cravação do amostrador-padrão através de seguidas quedas do martelo padronizado para cravação do amostrador com massa de ferro de 65 kg, com quedas da altura de 0,75 m, até atingir-se a penetração de 0,45 m. Foram anotados o número de golpes necessários à cravação de cada 0,15 m por 3 vezes a cada metro do amostrador-padrão, conforme orientações da Norma Brasileira NBR-6484:2001.

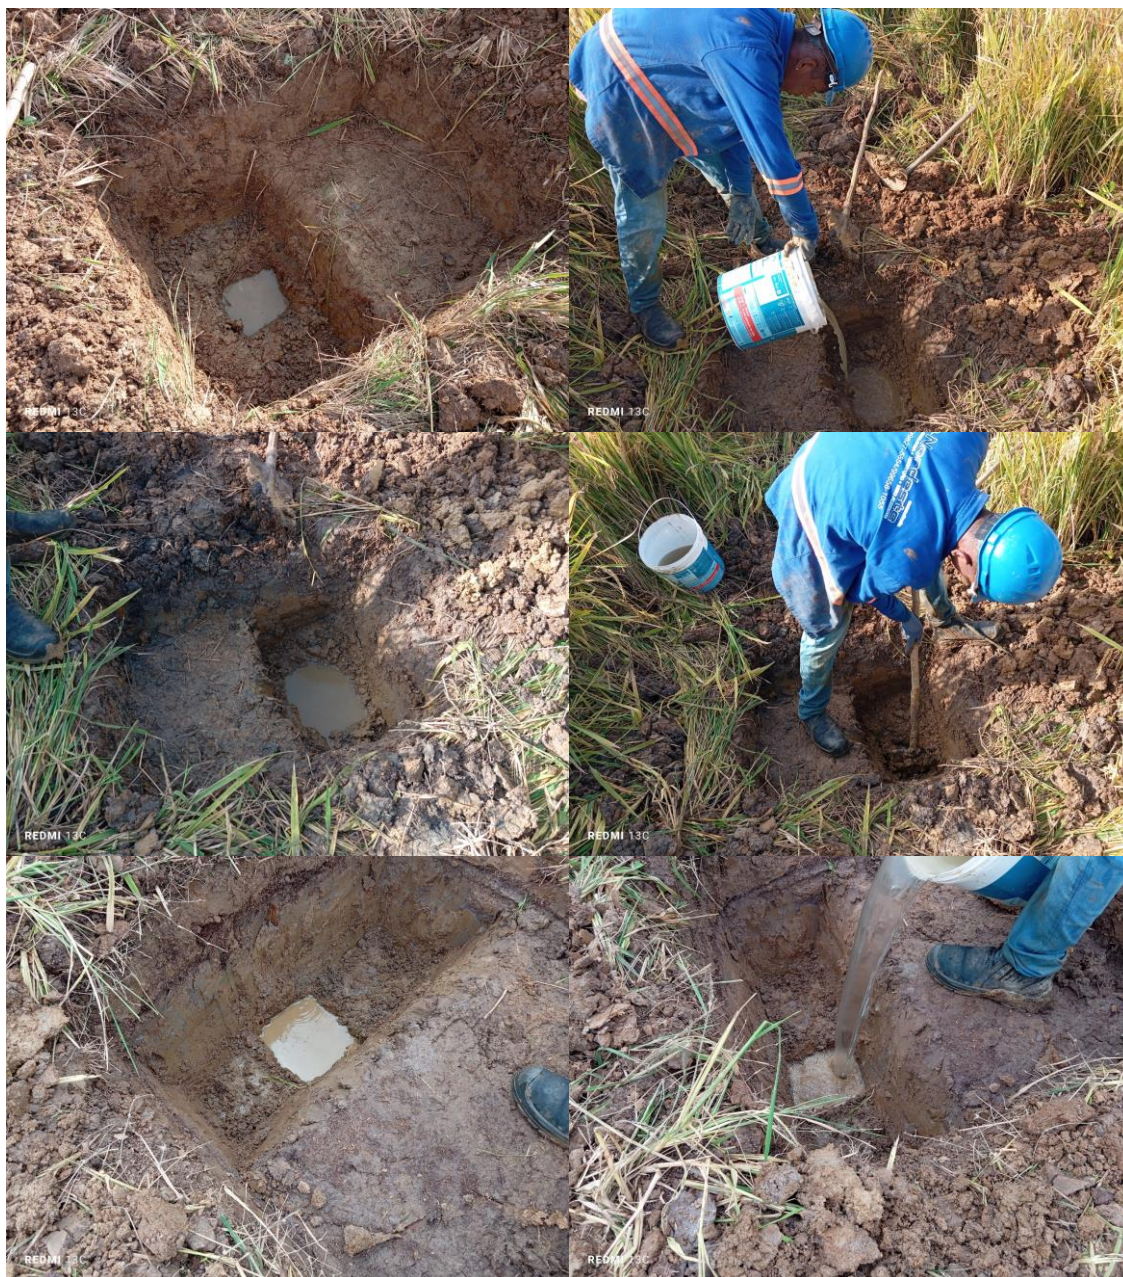
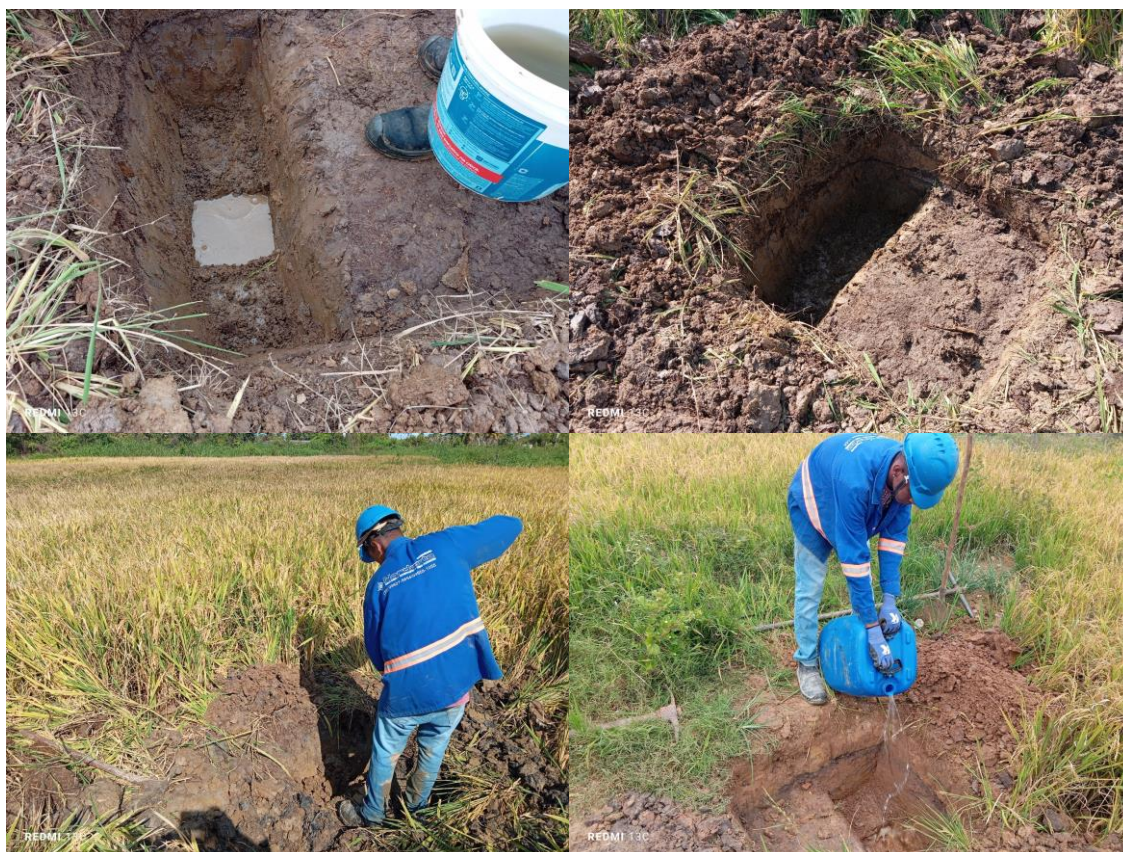
Figura 12 – Registros fotográficos dos ensaios de permeabilidade.

- Ensaio de permeabilidade

Para a realização dos ensaios de permeabilidade foi escavada uma cova de seção quadrada de 30cm de lado e 30 cm de profundidade, sendo raspados os lados e os fundos de modo a ficarem ásperos. Retirou-se o material solto do fundo da cova e cobriu com uma camada de 5 cm de brita nº 01.

Com a cova já aberta, ela foi mantida totalmente cheia durante quatro horas, com objetivo de saturar do solo. Após esse período, a cova foi enchida por completo e mediu-se o tempo em minutos para o rebaixamento de 1 cm do nível da água. Este tempo serviu de parâmetro para determinar o coeficiente de permeabilidade do solo.
