**ASSUNTO:** Avaliação técnica das condições físicas e estruturais de imóvel para funcionamento de depósito de materiais diversos.

Este laudo de inspeção predial tem como finalidade analisar e avaliar as condições físicas e estruturais de um galpão, localizado na Rua Lomanto Junior, s/n, BR 407, neste município, quanto a sua estabilidade e segurança, bem como a identificação de possíveis patologias e avaliação de riscos, no qual se verificam as condições técnicas, funcionais e de conservação dos sistemas segundo a NBR 13.752/96 da ABNT, solicitado pela Secretaria Municipal de Administração de Senhor do Bonfim/Ba.

**Endereço:** Rua Lomanto Junior, s/n, BR 407, Senhor do Bonfim/BA;

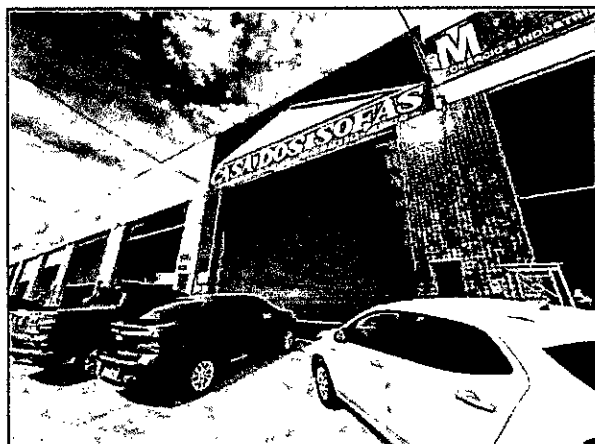
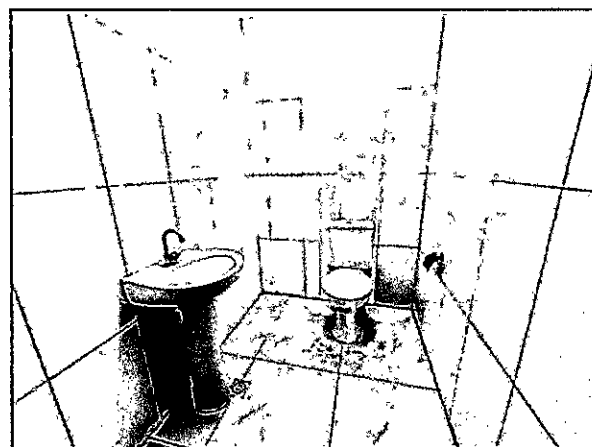
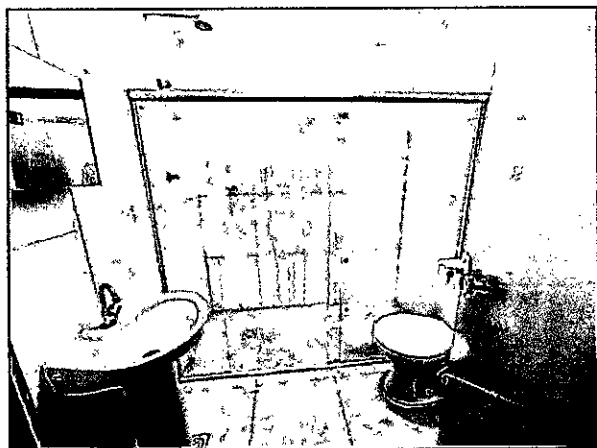
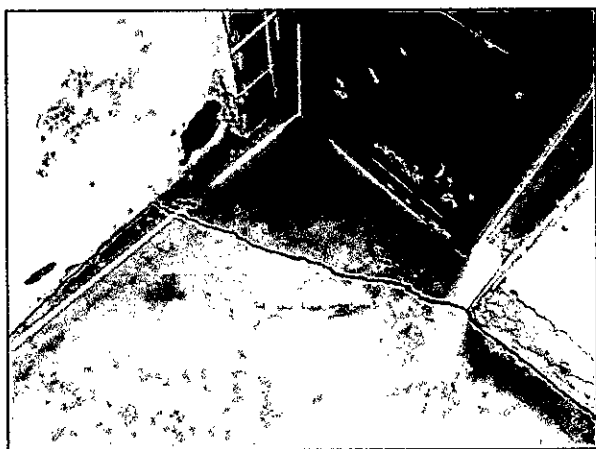
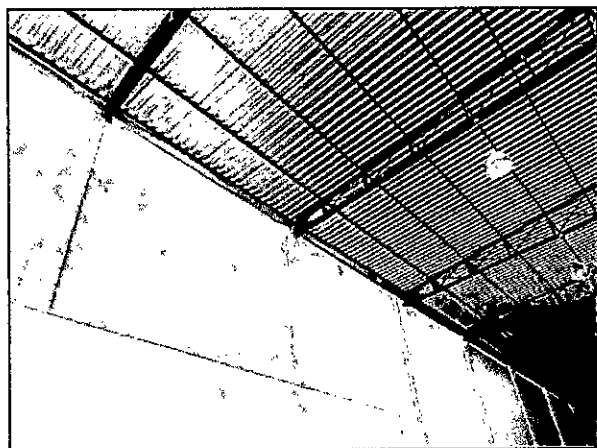
## 6. ANEXO – RELATÓRIO FOTOGRÁFICO

- Não foram detectadas patologias e/ou inconformidades referentes à estrutura e paredes;
- Pintura, em alguns pontos das paredes, com manchas de umidade provenientes de águas de chuvas;
- Deslocamento da camada de reboco em pequenos pontos nos pés das paredes;
- Pequena rachadura em piso de concreto armado na entrada do imóvel;
- Esquadrias em boas condições de funcionalidade;
- As instalações elétricas e hidrossanitárias em boas condições de utilização e conservação.
