## RELATÓRIO TÉCNICO DE SONDAGEM E ENSAIO DE PERMEABILIDADE

“Prefeitura Municipal de Capela”

CRAS, Rodovia Aloísio de Abreu Lima, S/N, Capela/SE. CEP49.700-000.

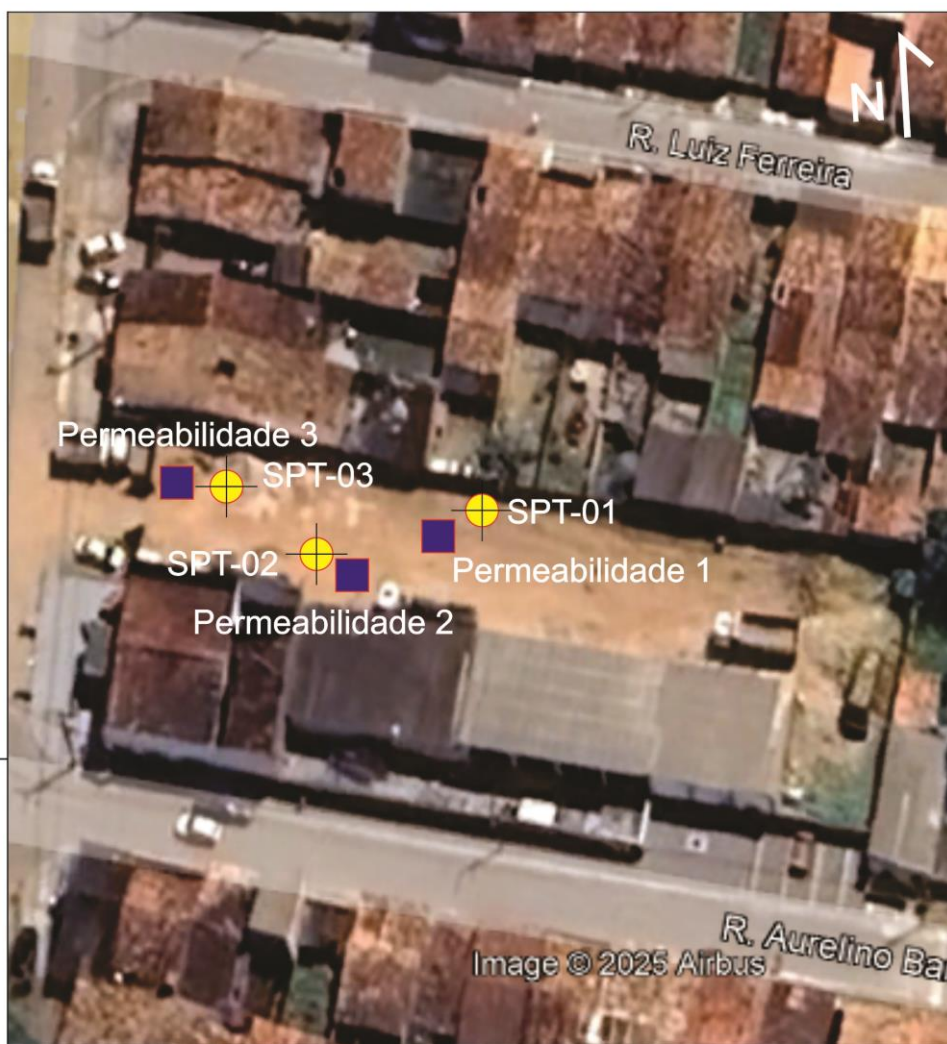
Figura 4 – Croqui de localização dos ensaios.

| CROQUI DE LOCALIZAÇÃO DOS FUROS | | | |

Os furos de sondagens foram nomeados de SPT-01, SPT-02 e SPT-03. O nível da água não foi observado em nenhuma das sondagens, conforme a tabela abaixo (Tabela 3).
