## **ESTUDO TÉCNICO PRELIMINAR**

REFORMA DO TELHADO DA SEDE DA 73ª CIA PM/31º BPM/13ª RPM

Congonhas, outubro de 2024

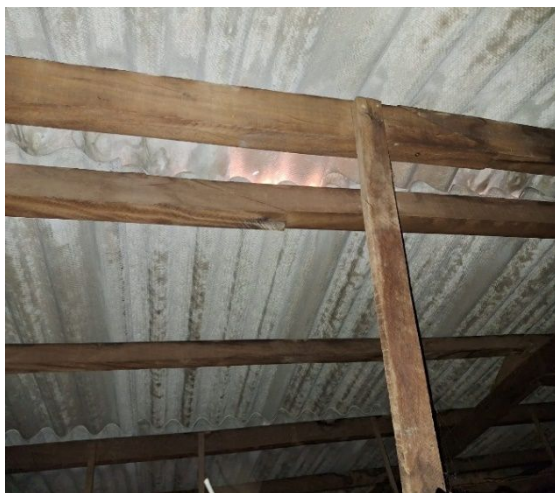
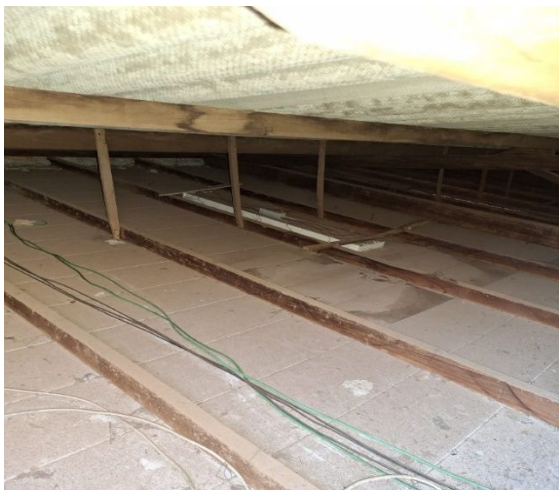
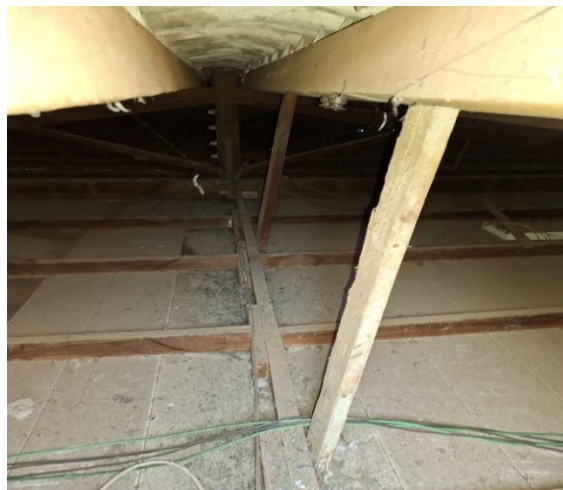
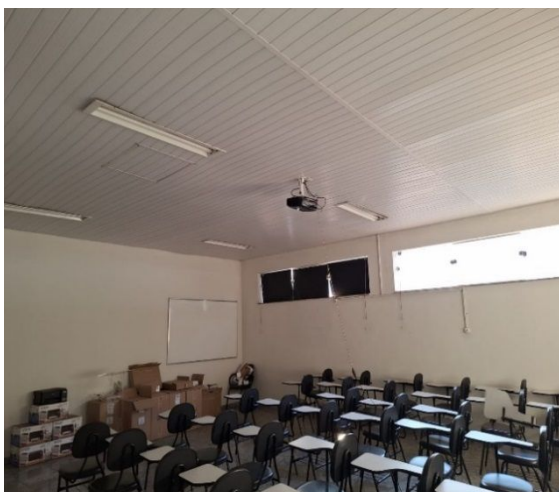
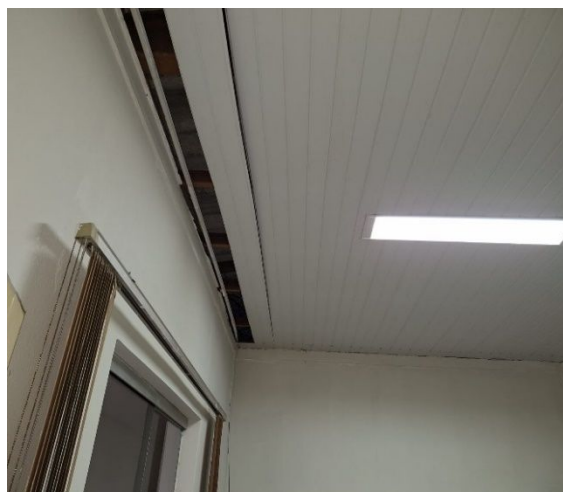
Fotos do engradamento e forro de PVC
