## **ESTUDO TÉCNICO PRELIMINAR**

REFORMA DO TELHADO DA SEDE DA 73ª CIA PM/31º BPM/13ª RPM

Congonhas, outubro de 2024

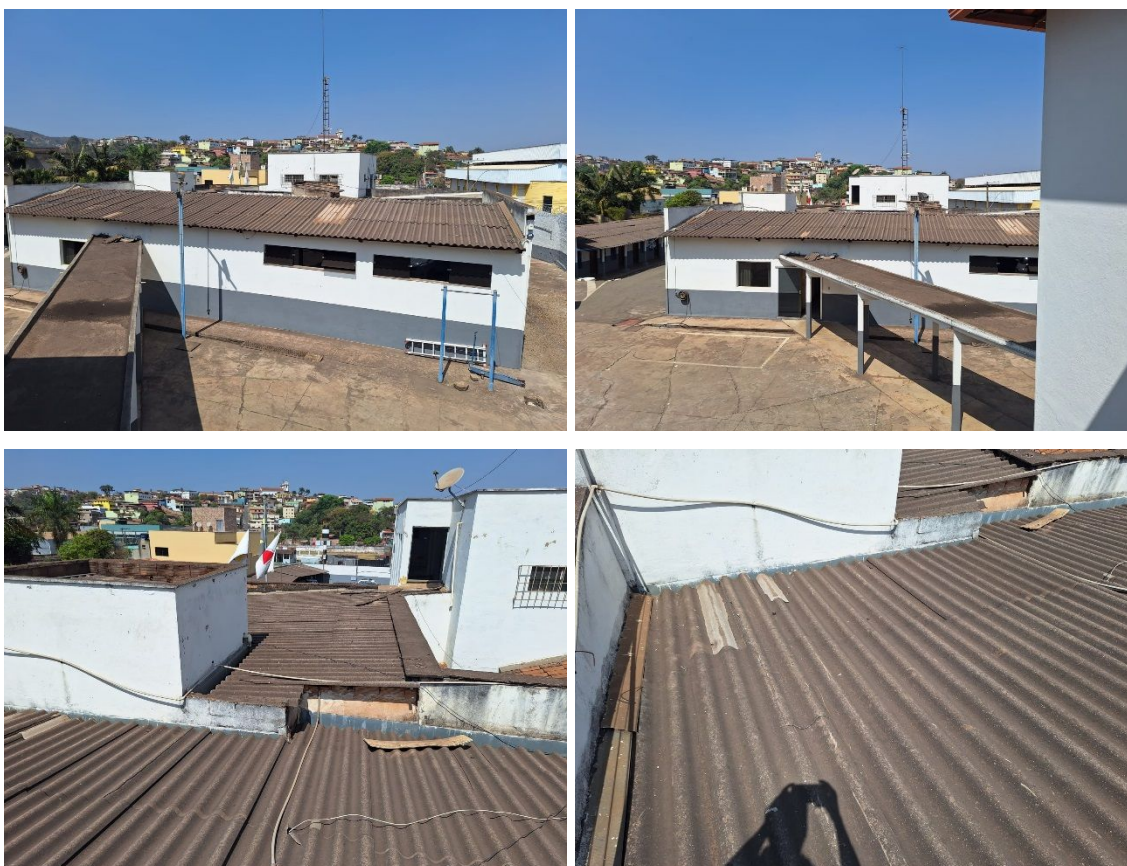
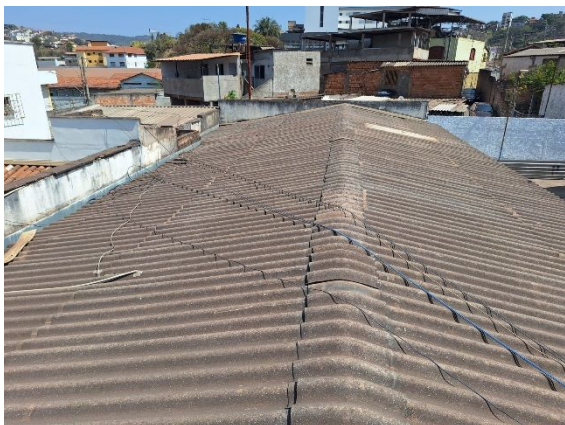
**Fotos atuais do telhado na condição que se encontra e engradamento**

O telhado da Sede da 73ª Cia PM/31º BPM/13ª RPM está em estado precário, sendo estruturado com engradamento de madeira e telhas de fibrocimento antigas, onde boa parte delas apresentam danos que ocasionam vazamento, além de vedações que necessitam de substituição e/ou reparo, neste caso rufos e calhas.

Após a vistoria técnica realizada no imóvel, foram detectadas as seguintes patologias e inconformidades construtivas, as quais exigem intervenção imediata:

- a) Substituição de 325,17 m<sup>2</sup> de telhas de fibrocimento por 325,17 m<sup>2</sup> de telhas metálica galvanizada trapezoidal, tipo dupla termoacústica com duas faces trapezoidais, preenchimento em poliestireno expandido/ isopor com esp. 30mm, acabamento natural.
- b) Substituição de 55,95 m de Calha em chapa de aço galvanizado número 24, desenvolvimento de 50 cm;
- c) Colocação de 89 m de Rufo em chapa de aço galvanizado número 24, corte de 25 cm;
- d) Colocação de 137 m de pingadeiras galvanizadas (rufo capa) 33 cm.
