## **ESTUDO TÉCNICO PRELIMINAR**

REFORMA DA SEDE DA 13ª REPRESENTAÇÃO REGIONAL DO IPSM

Barbacena, outubro de 2024

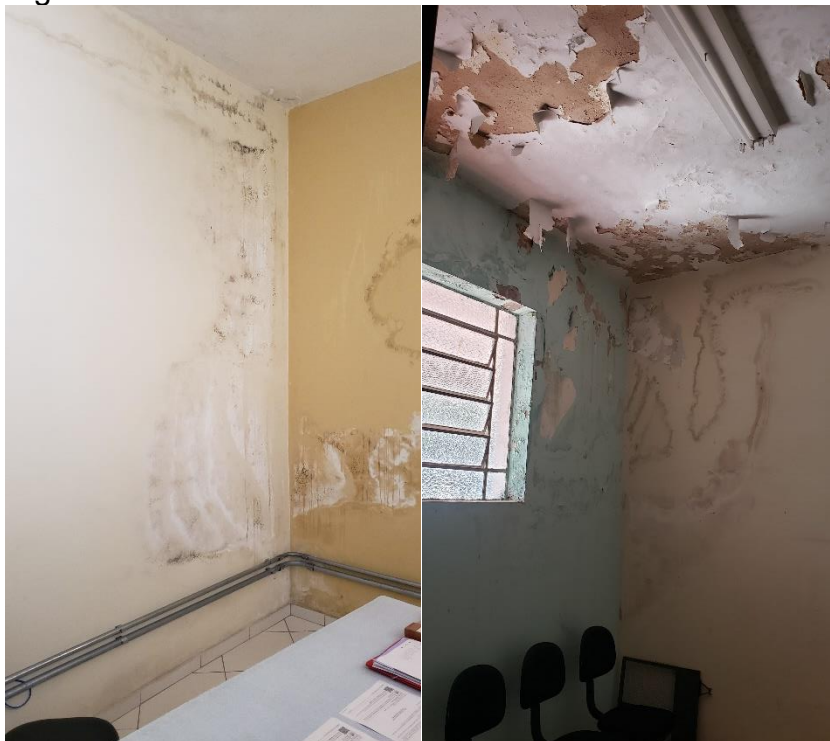
Figura 3 – Pintura e Revestimentos Danificados

#### **a) Problemas de Pintura e Revestimentos Danificados**

- Grande parte das paredes e tetos do imóvel apresentam pinturas antigas, desgastadas e com bolhas de umidade, o que indica falhas na impermeabilização e possíveis infiltrações. As bolhas e manchas nas superfícies são resultado da presença de umidade ascendente e infiltrações localizadas que degradam o acabamento, tornando o ambiente esteticamente inadequado e propício à proliferação de mofo e fungos.
- Adicionalmente, algumas áreas apresentam marcas e descascamento da pintura, especialmente em pontos de maior umidade, o que requer a remoção completa do revestimento danificado e a aplicação de novas camadas de tinta com características de impermeabilização e resistência a ambientes úmidos.

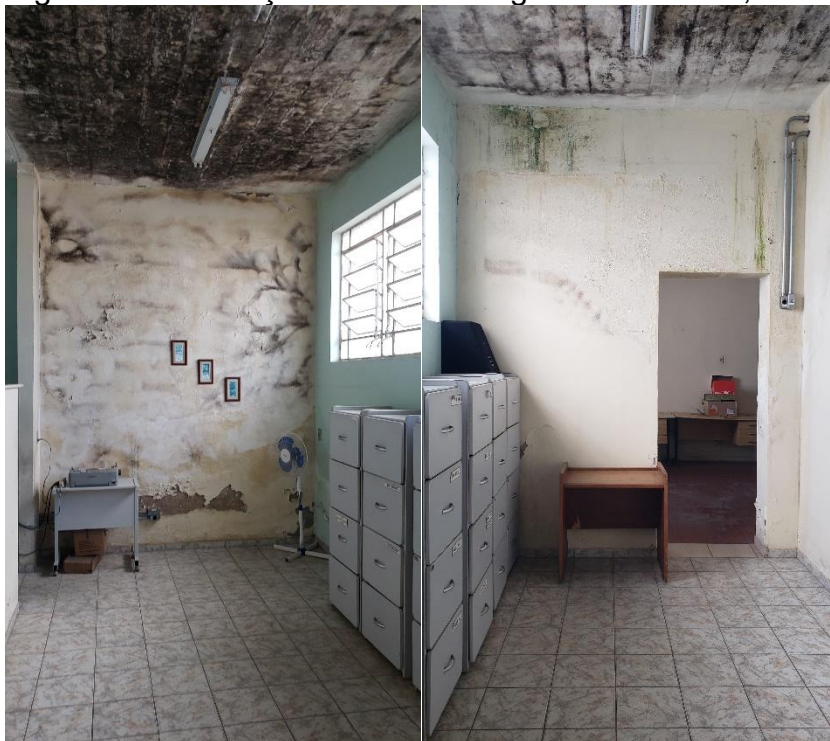
Figura 4 – Presença de Mofo e Fungos em Paredes, Tetos e Pisos

**b) Presença de Mofo e Fungos em Paredes, Tetos e Pisos**

- Ocorre a presença significativa de mofo e fungos nas paredes, tetos e em algumas áreas do piso, evidenciando a falta de ventilação adequada e problemas de infiltração.
- O mofo, além de ser um problema estético e estrutural, também é prejudicial à saúde dos usuários, causando problemas respiratórios e alérgicos. Portanto, é fundamental a remoção total das manchas, a higienização das superfícies e a aplicação de materiais adequados para evitar novas contaminações.

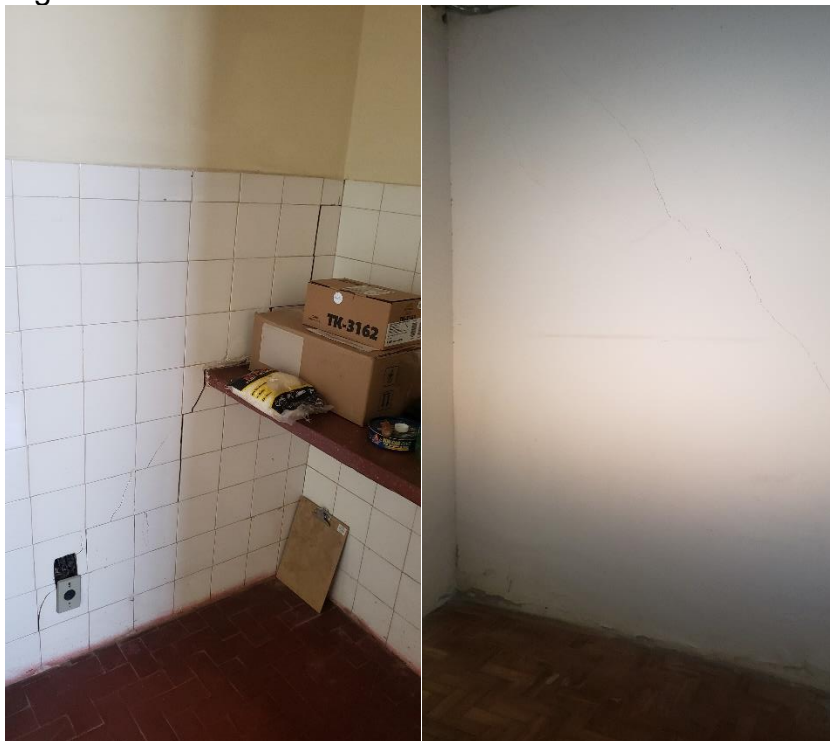
Figura 5 – Trincas e Fissuras em Paredes

### c) Trincas e Fissuras em Paredes

- Foram identificados aproximadamente 30 metros lineares de trincas e fissuras em várias paredes internas e externas. Essas trincas comprometem a estabilidade das superfícies e podem evoluir para rachaduras maiores, caso não sejam tratadas adequadamente. O tratamento das trincas envolve a abertura, limpeza e preenchimento com argamassa ou materiais flexíveis, dependendo da natureza e gravidade de cada fissura.
- A presença de trincas também facilita a penetração de umidade, aumentando o risco de infiltração e acelerando a deterioração do reboco e da alvenaria, sendo, portanto, um serviço de caráter prioritário para a conservação do edifício.

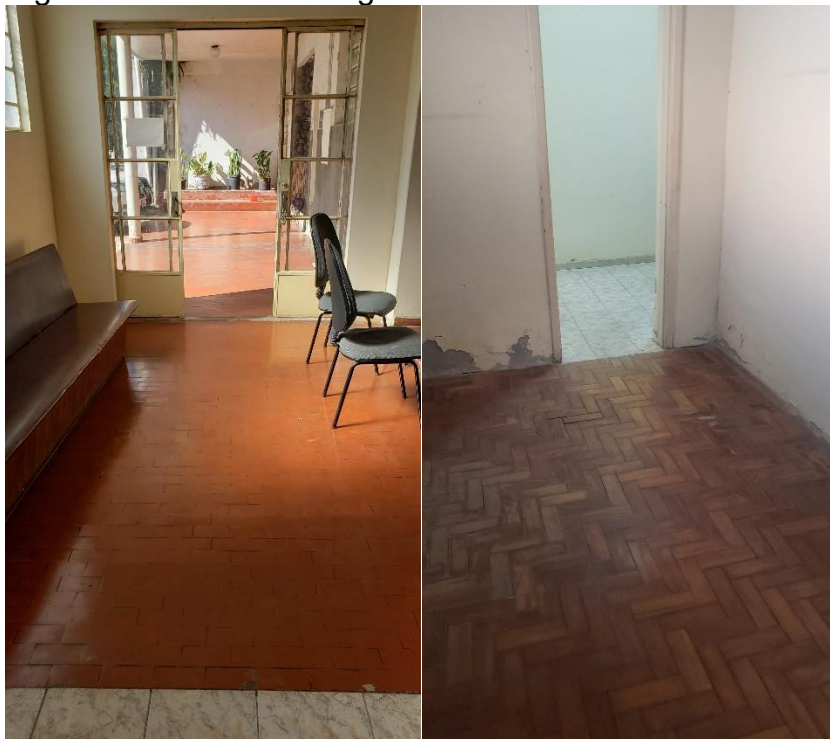
Figura 6 – Pisos Escorregadios e Tacos de Madeira Deteriorados

#### **d) Pisos Escorregadios e Tacos de Madeira Deteriorados**

- Algumas áreas do imóvel apresentam pisos cerâmicos e ladrilhos que se tornaram escorregadios devido ao desgaste e ao acúmulo de umidade. Essa condição representa um risco significativo de acidentes para os usuários, especialmente em dias chuvosos ou quando há limpeza do ambiente.
- Em uma das salas, o piso é composto por tacos de madeira que se encontram em estado avançado de deterioração, com partes soltas e desníveis que comprometem a segurança e a estética do local. A solução proposta envolve a substituição dos tacos por piso cerâmico de alta resistência, garantindo durabilidade e facilidade de

manutenção.

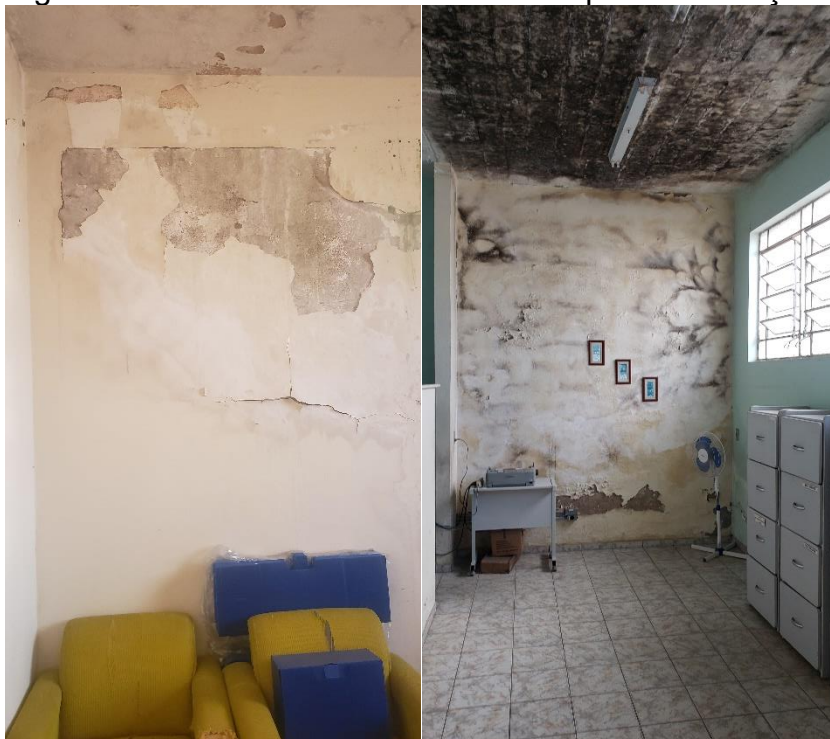
Figura 7 – Reboco Podre e Falhas na Impermeabilização

**e) Reboco Podre e Falhas na Impermeabilização**

- Aproximadamente 40% das paredes apresentam reboco comprometido, com partes podres e áreas em que o reboco se solta facilmente ao toque. Este problema é indicativo de umidade ascendente e falhas na impermeabilização. A deterioração do reboco torna a superfície instável, impedindo a aplicação de novos revestimentos e comprometendo a estética e a segurança estrutural do imóvel.
- A intervenção necessária envolve a remoção completa do reboco deteriorado, aplicação de camada de regularização com argamassa impermeabilizante e, posteriormente, a reinstalação de novo

revestimento.

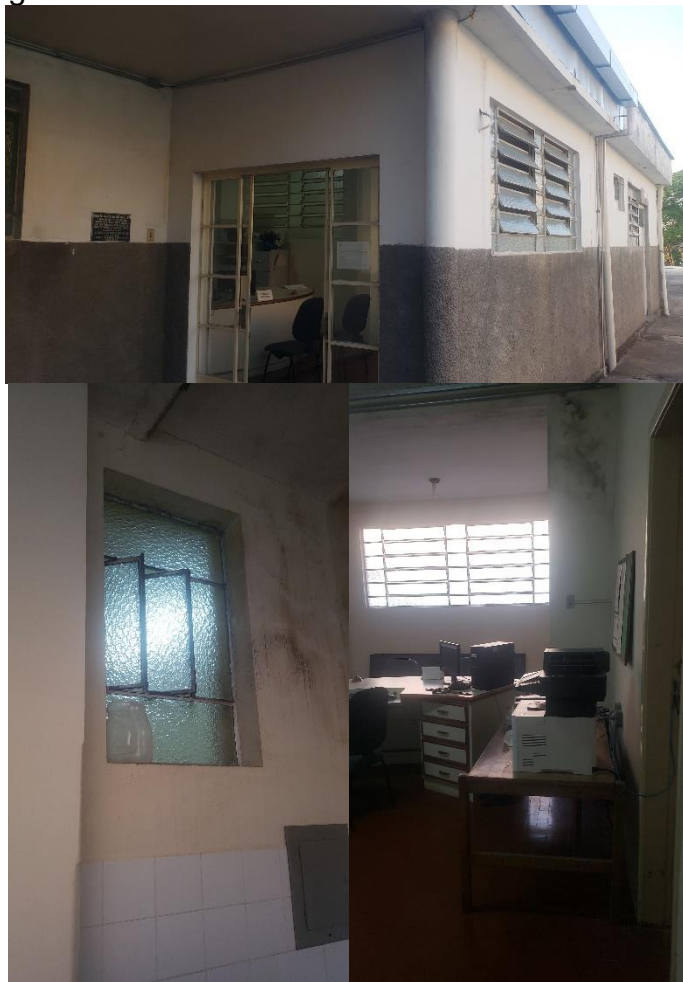
Figura 8 – Portas e Estruturas de Janelas Oxidadas

**f) Portas e Estruturas de Janelas Oxidadas**

- As portas e janelas apresentam desgaste e sinais de oxidação, especialmente nas ferragens e estruturas metálicas. A exposição prolongada à umidade e a falta de manutenção contribuíram para a corrosão, o que reduz a vida útil e afeta a estética e a funcionalidade das aberturas.
- A reforma contempla a remoção das camadas de ferrugem, aplicação de anticorrosivo e pintura das portas e janelas, restabelecendo a proteção e o visual original das estruturas.
