| Concorrência Nº 02/2024 | |
| OBJETO: | CONTRATAÇÃO DE EMPRESA DE ENGENHARIA E/OU ARQUITETURA com a finalidade de realizar a EXECUÇÃO DO REFORÇO ESTRUTURAL DA FUNDAÇÃO E DA CONTENÇÃO da edificação onde se encontra a sede do 18º BPM e do Núcleo de Atenção à Saúde (NAIS) do 18º BPM, conforme PROJETO EXECUTIVO anexo ao processo e especificações, exigências e quantidades estabelecidas neste documento |

# **LAUDO TÉCNICO DE AVALIAÇÃO ESTRUTURAL**

**18º BATALHÃO DA POLÍCIA MILITAR DO ESTADO DE  
MINAS GERAIS (PMMG)**

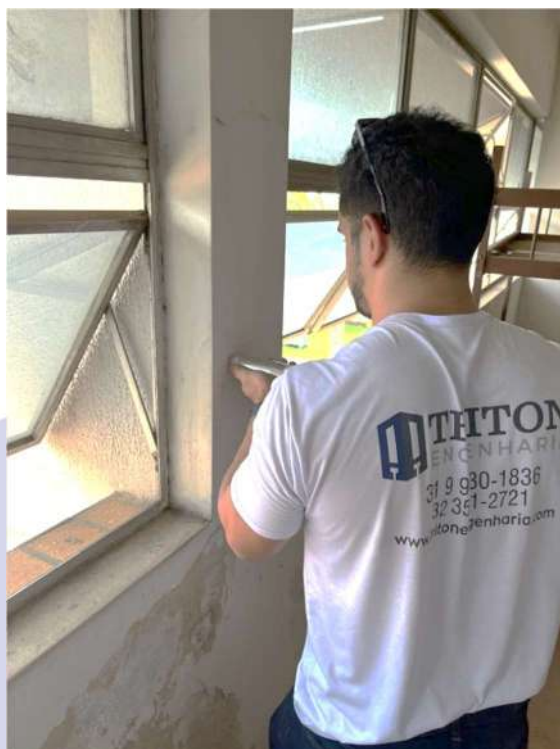
Figura 4 - Ensaio realizado utilizando o esclerômetro no 18° BPM (Fonte: O Autor)

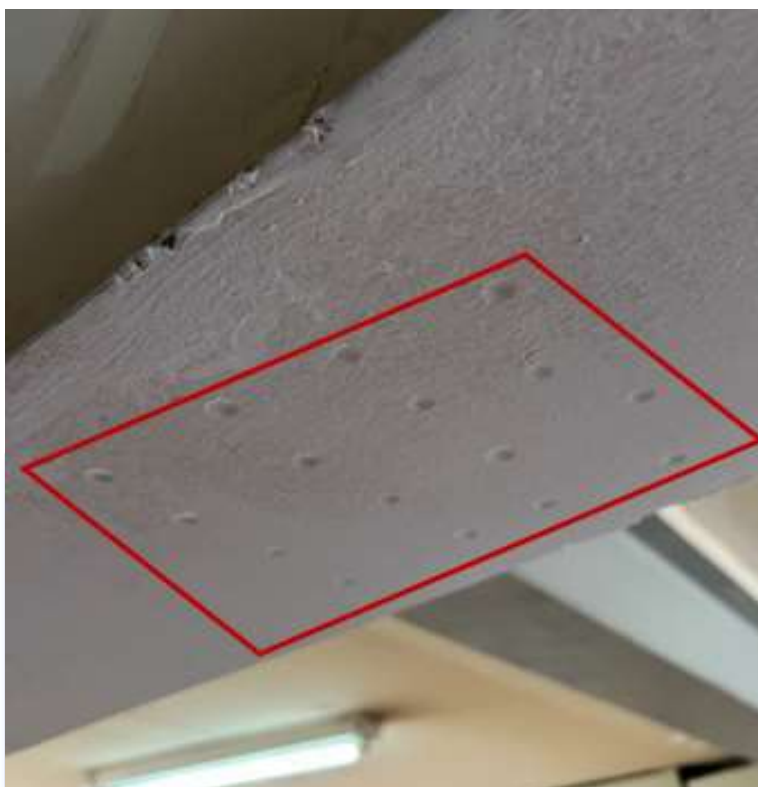
A NBR 7584:2012<sup>1</sup> regulamenta os ensaios feitos com o uso do esclerômetro. A área de ensaio deve ser uma superfície lisa de um elemento estrutural de concreto, que deve distar de no mínimo 50mm dos cantos e arestas dos elementos estruturais, estando compreendida em uma área de entre 90 x 90 a 200 x 200mm, aproximadamente. Em cada área de ensaio, devem ser realizados 16 impactos, não sendo permitido mais de um impacto sobre um mesmo ponto. Os impactos devem estar uniformemente distribuídos na área de ensaio, conforme Figura 5.

Figura 5 - Área de ensaio realizado em viga no 18º BPM (Fonte: O Autor)

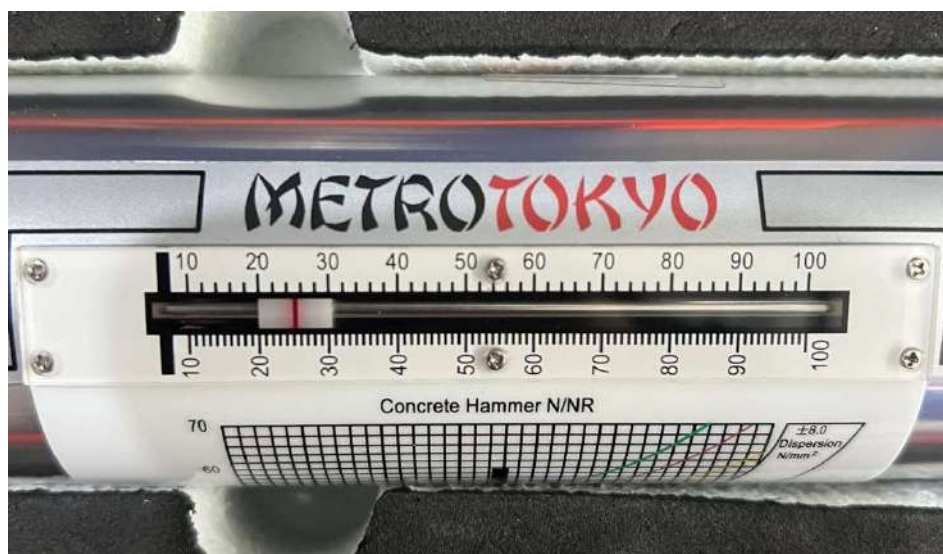
Segundo a NBR 7584, o esclerômetro deve ser sempre aplicado ortogonalmente à área de ensaio. Após cada impacto, um ponteiro indicativo (Figura 6), localizado na escala do esclerômetro, fornece diretamente um índice esclerométrico. Este pode ser travado por meio do botão de pressão, para permitir uma leitura mais precisa. Através desse índice, é usada a tabela presente no próprio esclerômetro (Figura 7) para se obter a resistência à compressão, em MPa, daquela medição. Preferencialmente, deve-se realizar ensaios na posição horizontal (superfícies verticais, como pilares), mas em caso de necessidade de se aplicar em posições diversas, o índice esclerométrico deve ser corrigido através da tabela do fornecedor. Observa-se na Figura 7 que a linha vermelha é para aplicação do esclerômetro na posição horizontal, enquanto as linhas verde e amarela são para aplicações na posição vertical (para baixo e para cima, respectivamente).

Figura 6 - Escala para leitura do índice esclerométrico após impacto (Fonte: O Autor)

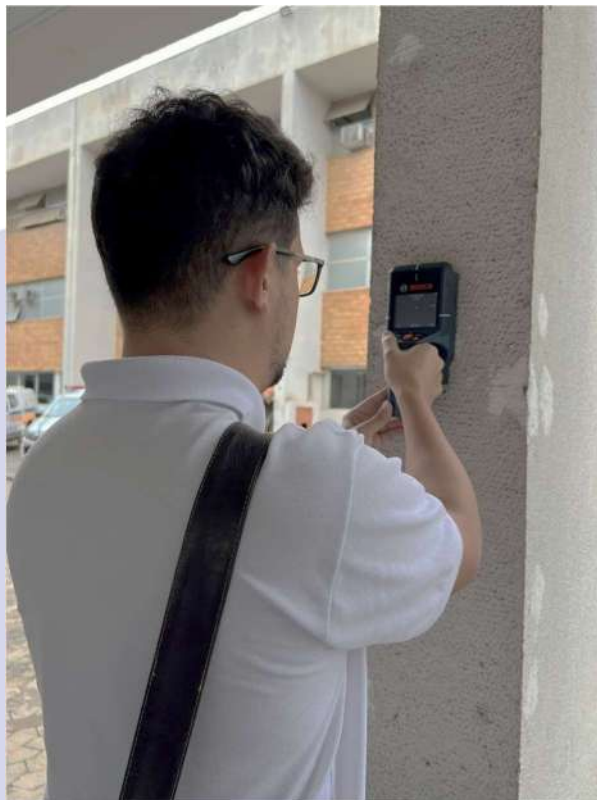
Figura 8 - Ensaio realizado utilizando o pacômetro no 18º BPM (Fonte: O Autor)

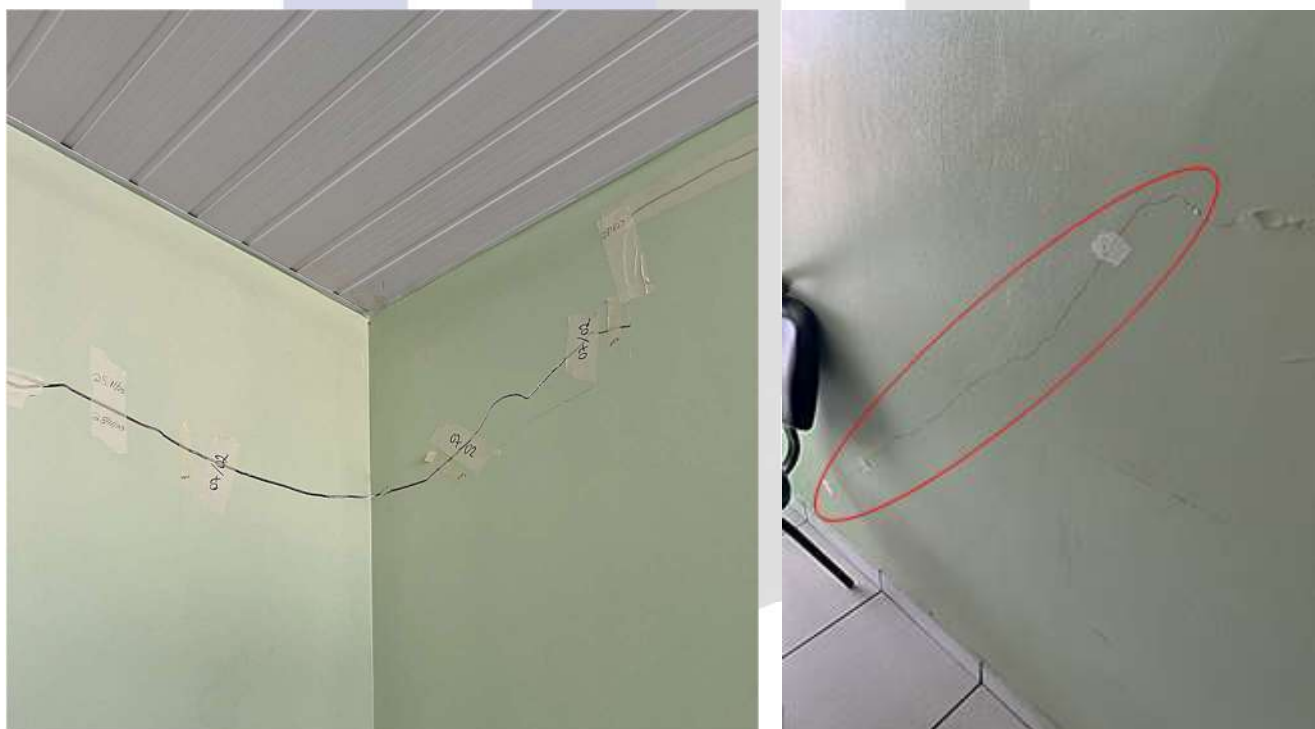
Foi constatada a presença de diversas fissuras no Prédio 01 do 18º BPM, sendo que as áreas mais impactadas foram o Núcleo de Atendimento à Saúde (NAIS), no primeiro pavimento, e o presídio, localizado no pavimento térreo, como evidenciado nas Figuras 13 e 14. A análise revelou que as fissuras identificadas se apresentam ativas, demonstrando um aumento progressivo em sua espessura desde o início do monitoramento, no começo de 2022. Vale ressaltar que tais deformações ultrapassaram o parâmetro estabelecido para o estado limite de serviço, conforme indicado na Tabela 4. Foi recomendado pelo parecer técnico BPM\_VT\_202210A que algumas das salas do NAIS e celas do presídio que apresentaram fissuração mais severa fossem interditadas.

Figura 13: Alguns dos pontos de fissuração no NAIS (Fonte: O Autor)

Uma vez reforçadas as fundações e o recalque estabilizado, pode-se prosseguir com os tratamentos das fissuras da alvenaria. Para corrigir a manifestação patológica, é suficiente retirar os revestimentos até atingir a camada de alvenaria, adequar a superfície com chapisco e aplicar argamassa de regularização com tela incorporada, devidamente fixada. Em seguida, basta proceder para o acabamento.

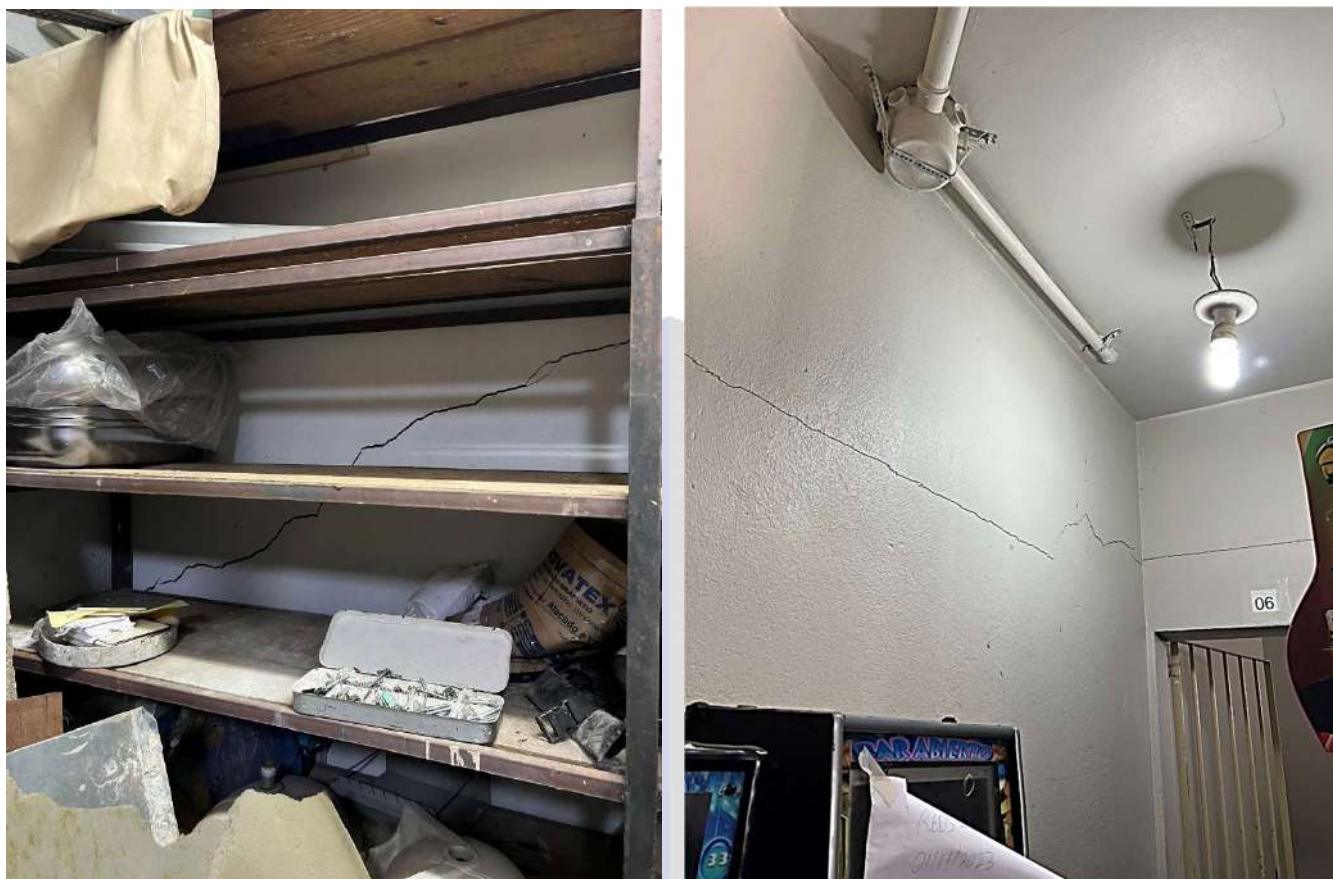
Figura 14 - Alguns dos pontos de fissuração no presídio (Fonte: O Autor)

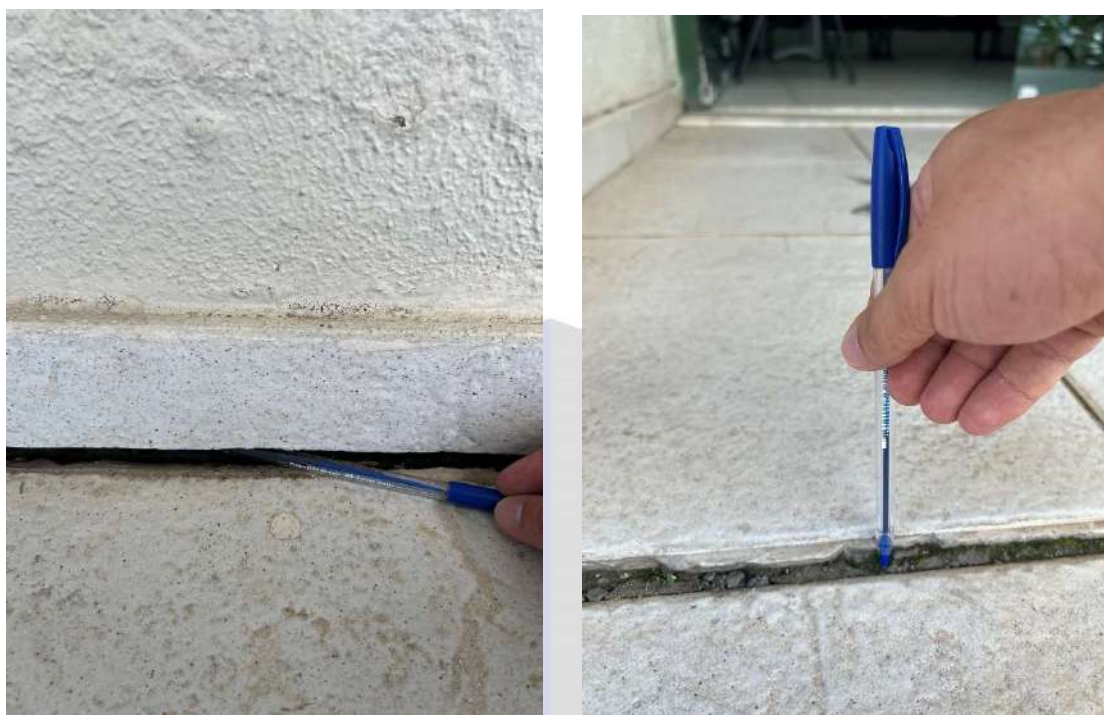
No Núcleo de Atendimento à Saúde e em salas do segundo pavimento, imediatamente acima do NAIS, foram identificados pontos de abaulamento no piso. Nesses pontos é possível sentir, ao caminhar, os desníveis da laje, causando desconforto aos usuários. As salas que apresentaram essa manifestação patológica também estão interditadas. Além disso, durante a inspeção, foram observados pontos de desnivelamento do piso e descolamento entre rodapé e piso, excedendo o permitido pelo estado limite de serviço (Figuras 15).

Figura 15 – Pontos de desnivelamento do piso e descolamento de elementos construtivos no NAIS (Fonte: O Autor)

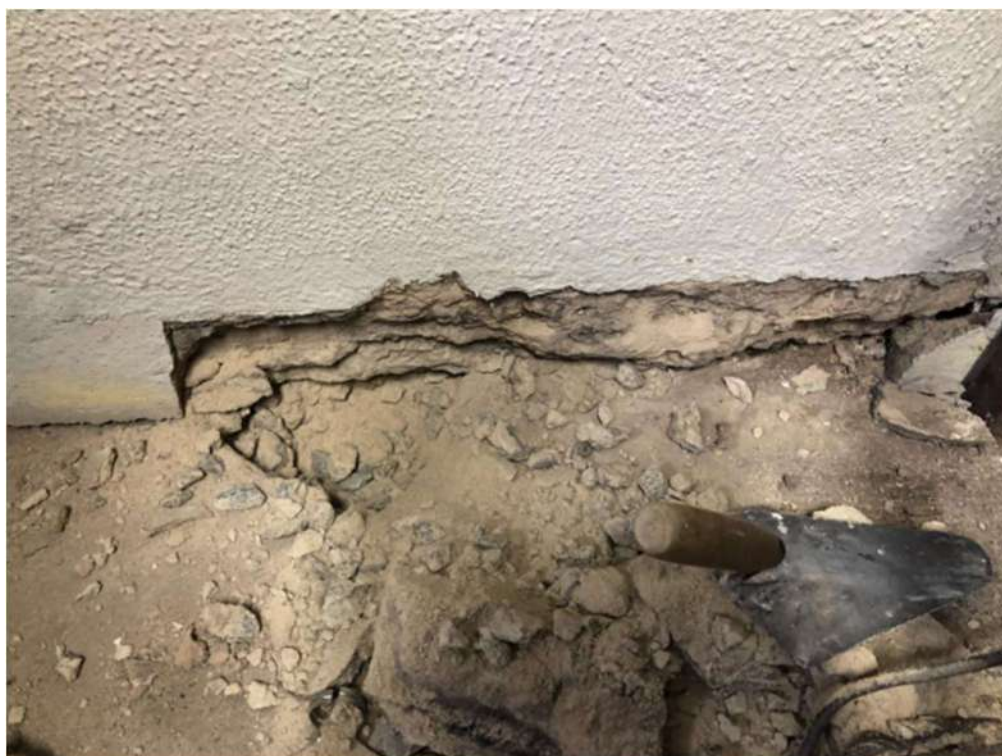
Uma análise aprofundada do histórico das manifestações patológicas no Núcleo de Atendimento à Saúde (NAIS) e no presídio sugerem que as causas remontam ao início do ano de 2022, segundo o parecer técnico BPM\_VT\_202210A, elaborado por Thiago Barradas, engenheiro civil e membro da CPO/DAL. Naquela época, foi identificada uma infiltração causada por uma tubulação de água danificada, que percorria o interior do muro de contenção da edificação, localizado nos fundos do depósito de materiais, ao lado das celas do presídio. O vazamento, inicialmente despercebido, persistiu por um período significativo antes de ser identificado, resultando em uma penetração substancial da água no solo abaixo do muro de contenção. Esse incidente ocasionou a formação de um vazio no solo, notado pelo piso “oco” (Figura 16) e gerou uma saturação no solo que não ocorreria em situações normais, o que agravou as condições estruturais do local. O entendimento do contexto histórico é necessário para orientar as medidas de intervenção necessárias e mitigar os impactos causados por esse problema estrutural.

Figura 16 – Escavação do encontro entre muro de contenção e piso no depósito de materiais (Fonte: Thiago Barradas – CPO)

Diante do acontecimento, foram realizados pela Diretoria de Apoio Logística (DAL), através do Centro de Projetos e Obras (CPO), estudos para uma primeira análise dos danos gerados. Uma escavação entre o muro de contenção e o piso do depósito de materiais, onde houve a infiltração, revelaram a ausência de viga baldrame abaixo do muro. Também foi notado que a base do piso é formada por agregados (areia e brita) soltos, sem qualquer tipo de aglomerante ou compactação adequada.

No intuito de abordar e corrigir o fenômeno de recalque identificado na estrutura, propõe-se a implementação de um reforço estrutural na fundação da área afetada. Este procedimento visa estabilizar e fortalecer a base subjacente, mitigando os efeitos do recalque observado. Detalhes específicos sobre a natureza e o escopo desse reforço estão delineados no item 5 deste laudo. A abordagem adotada busca não apenas remediar os sintomas visíveis do recalque, mas também garantir a integridade estrutural a longo prazo, conferindo maior segurança à edificação aos seus usuários.

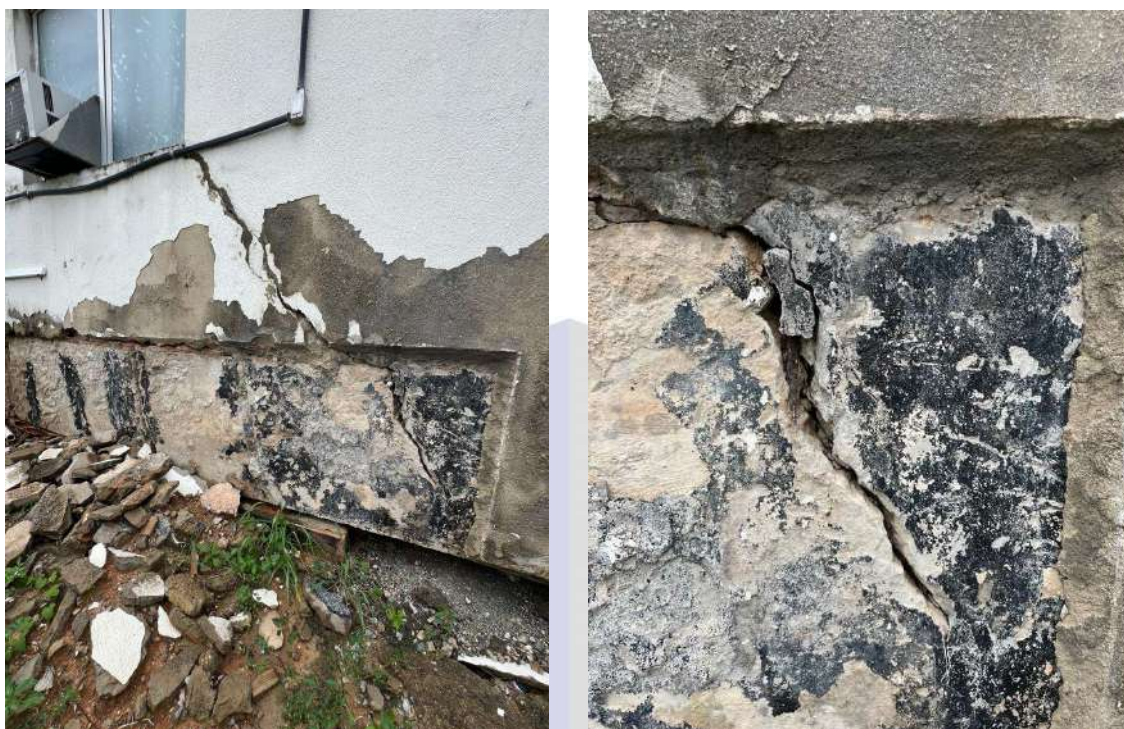
Na lateral externa do Prédio 01 onde está localizado o NAIS, torna-se evidente a presença de fissuras, especialmente no lado direito adjacente ao muro de contenção. Essa área da edificação em específico abriga a maior concentração de fissuras que ultrapassam os limites estabelecidos para o estado limite de serviço (ELS) no interior da edificação. Além disso, existe uma fissura significativa que atravessa a viga baldrame do primeiro pavimento, expondo a armadura da estrutura, como observado na Figura 18.

Figura 18 - Fissura na lateral da edificação que atravessa a viga baldrame com presença de armadura exposta (Fonte: O Autor)

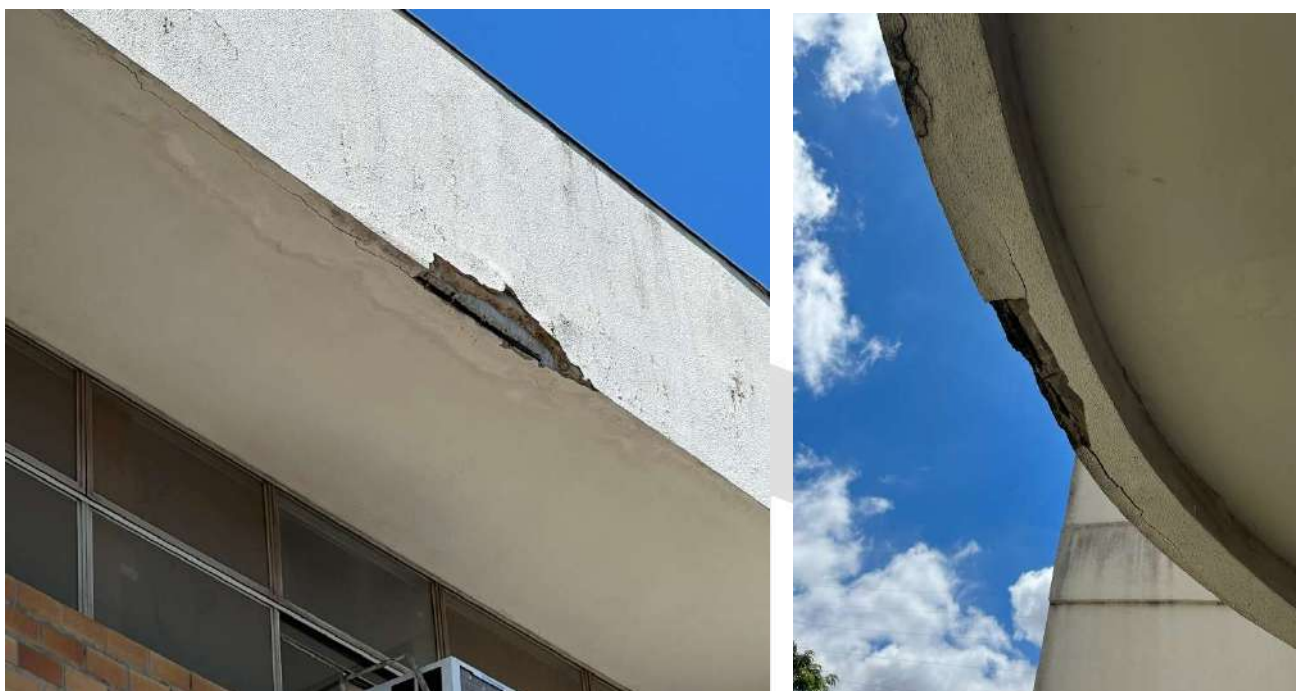
Figura 21: Deslocamento do concreto nas fachadas (Fonte: O Autor)

Na análise das fachadas da edificação, identificou-se a presença de manchas que indicam o escoamento de água proveniente do telhado ao longo das paredes. Essa condição resulta em infiltrações durante períodos chuvosos, ocasionando a entrada de água no interior da estrutura. No caso do concreto, a penetração gradual da água pode atingir a armadura, desencadeando seu processo de oxidação e consequente aumento de diâmetro das barras. Esse fenômeno, por sua vez, gera pressão no concreto, propiciando o surgimento de rachaduras. O desdobramento desse cenário resulta no deslocamento do concreto das vigas (Figura 21), expondo a ferragem e intensificando o processo de corrosão.

No caso em questão, o processo de corrosão da armadura não está avançado, sendo possível fazer um tratamento do concreto aparente para aumentar a vida útil da estrutura. O tratamento consiste na limpeza da superfície do concreto aparente através de lixamento mecânico, estucamento com argamassa aditivada e polimento, e aplicação de sistema protetor de acabamento. O acabamento pode ser feito com uma primeira demão de primer e uma segunda demão de impermeabilizante. Após a realização do tratamento da manifestação patológica, é necessário impedir o escoamento da água pelas paredes.

Para mitigar o problema de infiltração identificado nas fachadas da edificação, uma solução preventiva essencial consiste na instalação adequada de pingadeiras nos telhados. As pingadeiras, enquanto detalhes construtivos, desempenham um papel crucial ao "quebrar" a linha d'água, impedindo que a mesma escorra

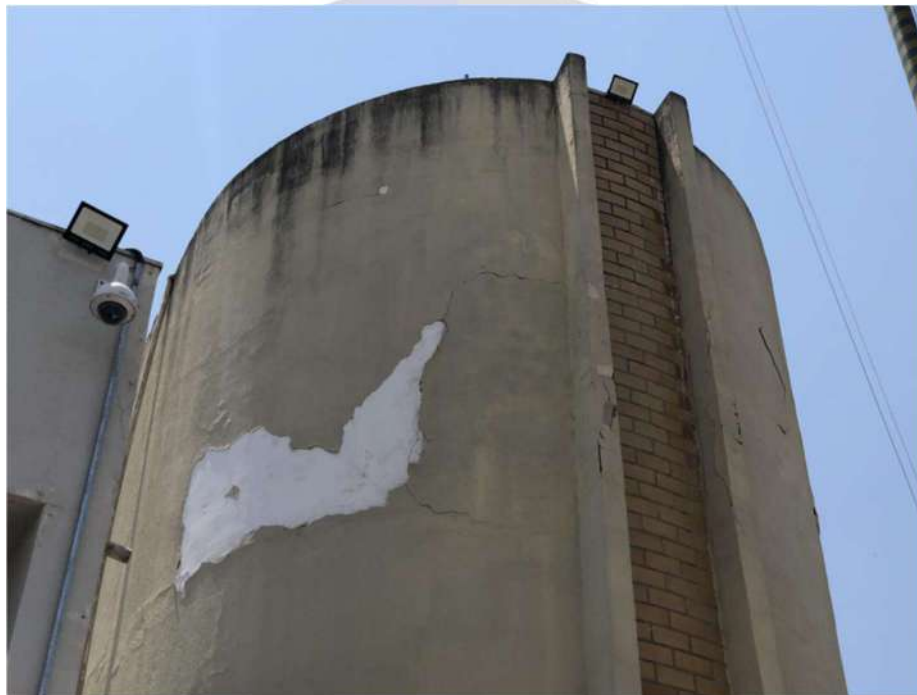
Figura 22 – Descascamento da tinta e manchas na parte externa da caixa d’água (Fonte: Thiago Barradas – CPO)

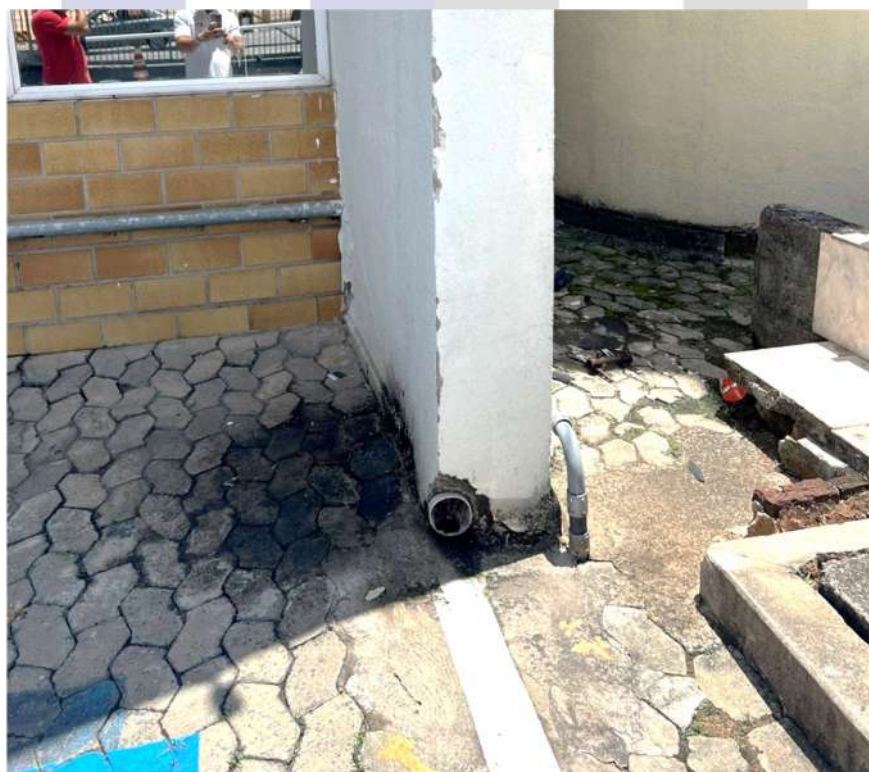
Além disso, a rede de água pluvial conta com um histórico de empoçamento de água no piso de blocos intertravados da área externa. Foi informado que uma considerável parcela da água pluvial não atingia o sistema de drenagem presente no entorno da edificação (Figura 24), resultando em problemas de infiltração no solo e pequenos alagamentos. Outro fator que também gera esses problemas são os condicionadores de ar da edificação, que não possuem dreno e geram umidade excessiva em lugares pontuais no piso, conforme pode-se observar na Figura 25.

Figura 25 – Excesso de umidade causado por aparelho de ar-condicionado que não possui dreno (Fonte: O Autor)

Diante desse cenário, uma vez já recomendada a reforma das bonecas e tubulações do sistema de drenagem do telhado, deve-se realizar também o embutimento da tubulação no piso, associando a sua ligação direta ao sistema de drenagem presente nos arredores da edificação. Devem ser também executados drenos para os aparelhos de ar-condicionado, também podendo fazer a sua ligação com os sistemas de drenagem presente, evitando assim o acúmulo de água e infiltração excessiva no solo.

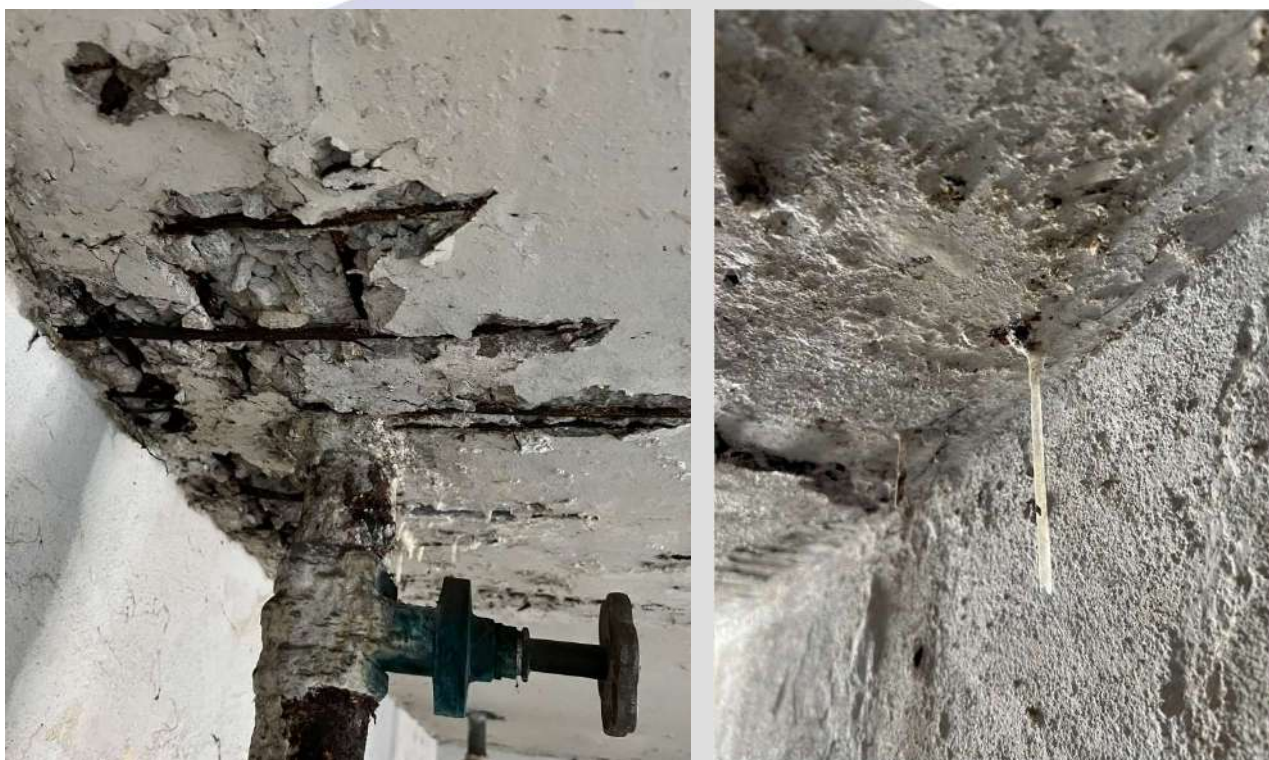
Foram identificados, durante a inspeção do cômodo da casa de máquinas, logo abaixo da caixa d'água, pontos de armadura exposta na laje, além de alguns pontos com a formação de estalactites (Figura 26). Essas manifestações patológicas são um indício claro de infiltração de água através do concreto. Essa infiltração, que vem da caixa d'água, desencadeia um processo subsequente: a lixiviação do concreto, identificada pelas eflorescências em formato de estalactites, que são formadas de acordo com o fluxo de água e da lixiviação.

Figura 26 - Armadura exposta e formação de estalactites na laje da casa de máquinas (Fonte: O Autor)

No processo de composição do concreto, ao misturar os componentes que hidratam a massa, surge o hidróxido de cálcio. Com o decorrer do tempo e devido a exposição à umidade e pontos de infiltração, ocorre a lixiviação, caracterizada pela liberação gradual desse hidróxido. Este fenômeno resulta na formação de eflorescências na superfície do concreto, originadas pelo carbonato de cálcio proveniente da interação com a água e da subsequente saída do hidróxido. Embora seja uma ocorrência comum capaz de afetar a pintura e certos tipos de revestimentos, a persistência desse fenômeno por um período prolongado pode acarretar problemas mais sérios, incluindo a abertura de canais para a entrada de substâncias que comprometem significativamente tanto o concreto quanto a armadura. Como explicado no item 3.4.3, a infiltração leva à oxidação da ferragem e deslocamento do concreto.

Para resolver e prevenir eficazmente a recorrência das manifestações patológicas, é preciso impedir a percolação da água pelo concreto. Isso pode ser alcançado por meio da impermeabilização completa da caixa d'água. Nos locais onde houve desagregação do concreto, pode-se adotar uma correção similar ao dos deslocamentos nas vigas externas da edificação, com a recomposição do trecho com argamassa de reparo estrutural. É necessário executar a limpeza da superfície do concreto por meio de um processo que envolve lixamento mecânico, estucamento com argamassa de reparo estrutural e subsequente polimento. Em seguida, é recomendável realizar uma renovação completa da pintura interna do teto da casa de máquinas.

Em caso de armaduras com perda de seção avançada, um dos possíveis processos a serem utilizados é o corte (remoção profunda de concreto degradado), que tem como função a extirpação de todo e qualquer processo nocivo à boa saúde das armaduras. É interessante que o corte atinja apenas a área que apresente

problemas, uma vez que a retirada do concreto que não apresenta danos vai contra a segurança da estrutura, além de ser um gasto extra. Deve-se remover a superfície oxidada por meio de escova de aço e proceder a aplicação de anticorrosivo ou até mesmo proporcionar o aumento da seção transversal da armadura (que irá substituir a área de aço que foi perdida no processo de corrosão, caso seja necessário).

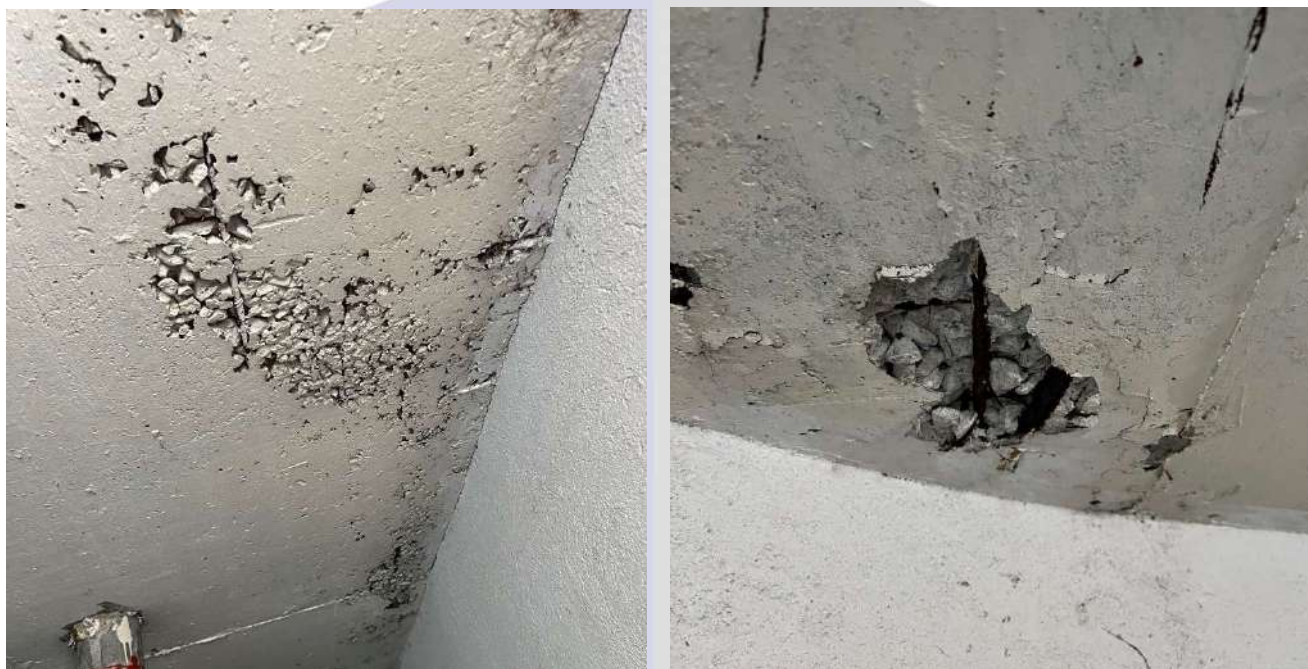
Figura 27 – Pontos de segregação do concreto e formação de ninhos de concretagem (Fonte: O Autor)

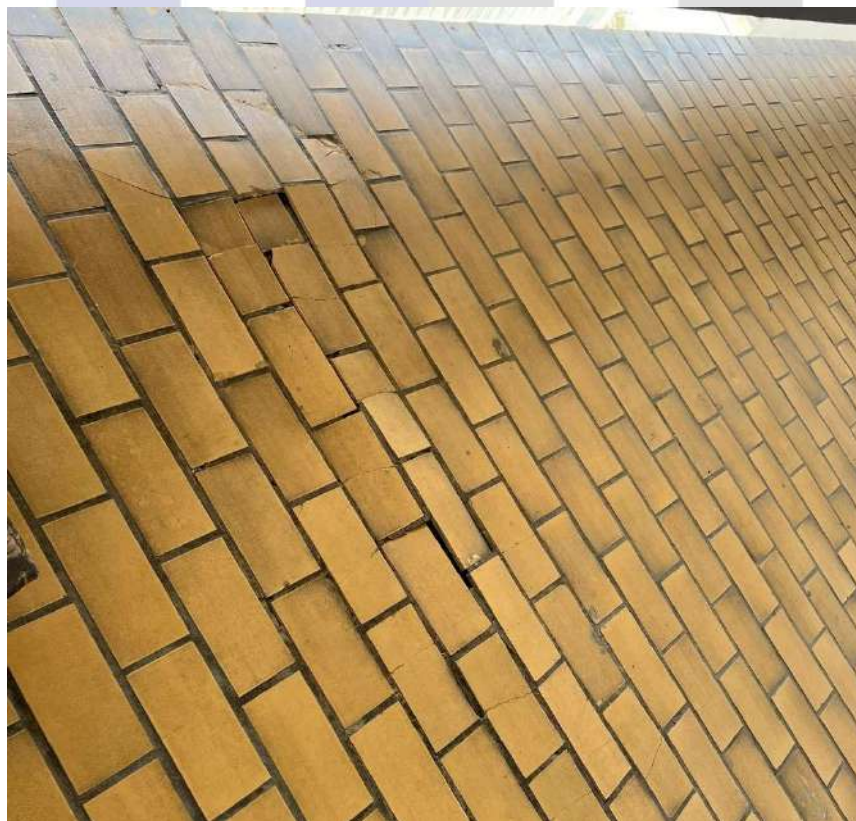
Figura 28 - Deslocamento do piso cerâmico (Fonte: O Autor)

Para solucionar o deslocamento do revestimento cerâmico no segundo pavimento do Prédio 02, a recomendação é a troca completa do piso da unidade. Deve-se utilizar rejunte epóxi entre as peças, com espaçamento entre 1mm e 3mm, capazes de resistir à dilatação térmica. Essa abordagem assegura não apenas a resolução do problema, mas também a prevenção de recorrências no futuro, garantindo a estabilidade e durabilidade do revestimento. No caso de restrições que impossibilitem a substituição integral do piso, uma alternativa é realizar reparos na área afetada, embora seja importante estar ciente de que o novo piso utilizado para o reparo pode diferir do material existente.

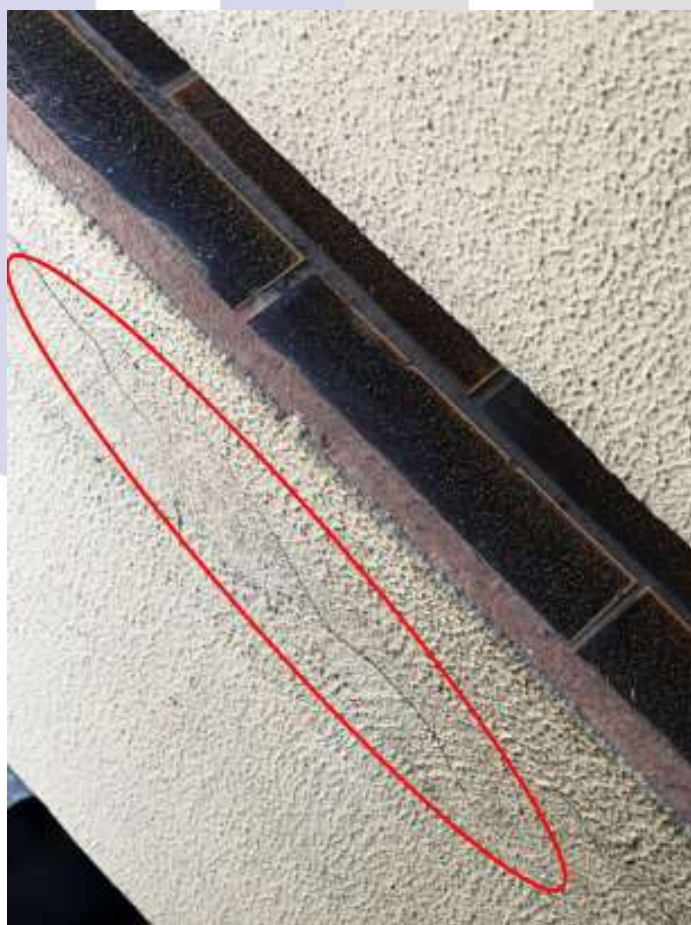
Figura 29 - Fissura horizontal na lateral das passarelas (Fonte: O Autor)

A observação das fissuras nas passarelas não revela, a princípio, risco estrutural. No entanto, visando o conforto do usuário, pode ser feito o tratamento da manifestação patológica presente. Nesse caso, o procedimento corretivo envolve a remoção do revestimento afetado até alcançar a estrutura subjacente. Posteriormente, deve-se preencher a fissura com aplicação de um selante estrutural flexível. Após o selamento, recomenda-se a utilização de uma tela na região fissurada e posterior acabamento com argamassa, acabamento e pintura. Cabe ressaltar, que no item 4 será feita uma análise mais aprofundada sobre o desempenho estrutural, verificando assim a necessidade de adoção ou não de um sistema de reforço.

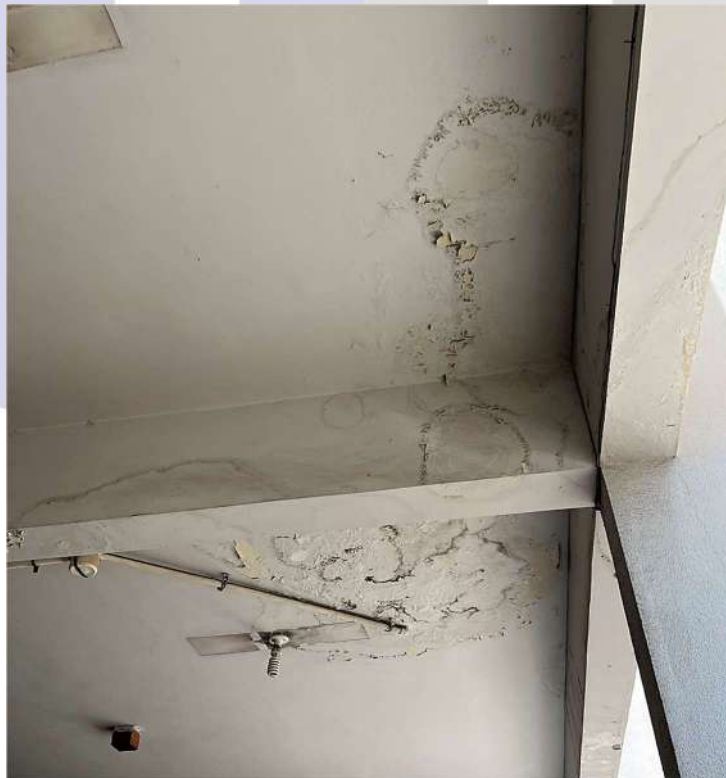
Figura 30 – Manchas e bolor no teto da oficina (Fonte: O Autor)
