# POLÍCIA MILITAR

13ª REGIÃO DA POLÍCIA MILITAR

## ESTUDO TÉCNICO PRELIMINAR

| OBJETO PARA ANÁLISE | ÁREA | MEMBRO DA EQUIPE | UNIDADE |
|---|---|---|---|
| Contratação de serviços de manutenção e conservação predial para retirada de telhas danificadas e outros materiais obsoletos e danificados que compõem a estrutura já existente na sede da 73ª Cia PM, localizada a Rua Matheus Palmieri, 95, Bairro Praia, Congonhas/MG. | SOLICITANTE | Nº 130.203-3 Cap PM Marcos dos Santos Alexandrino | 31º BPM/ 13ª RPM |

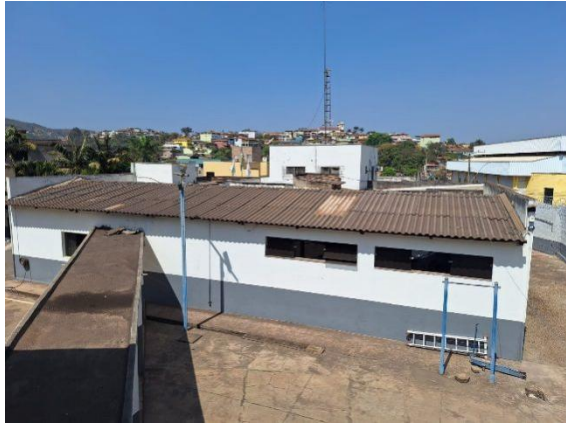
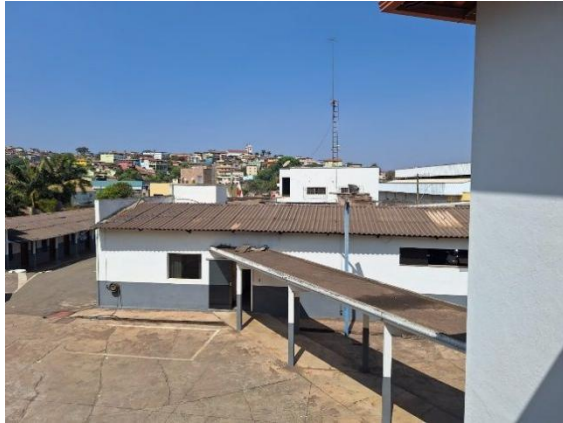
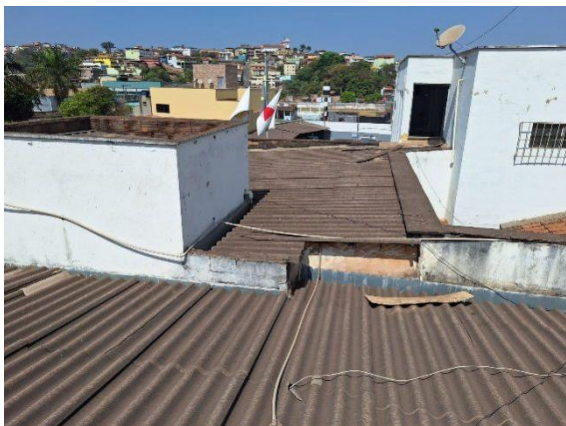
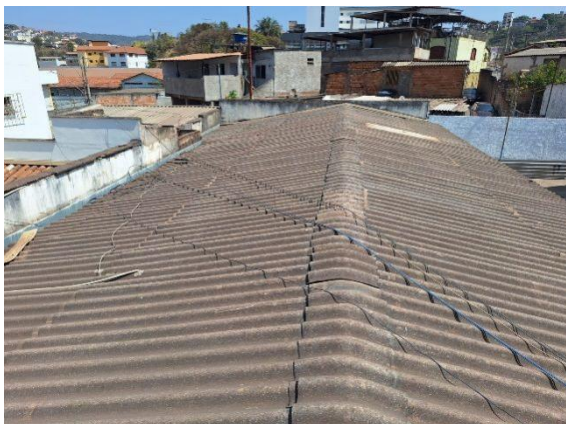
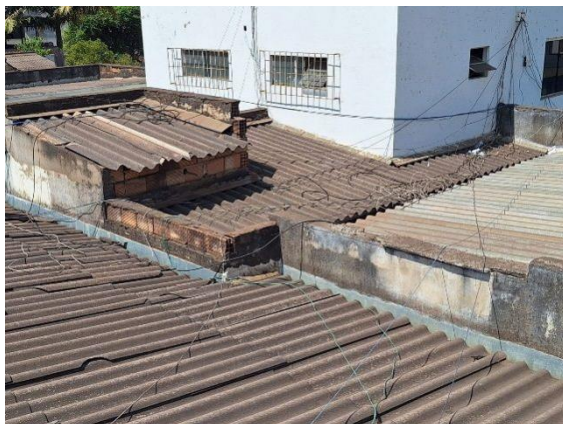
Fotos atuais do telhado na condição que se encontra e engradamento:

- Substituição de 325,17 m<sup>2</sup> de telhas de amianto por 325,17 m<sup>2</sup> de telhas metálica galvanizada trapezoidal, tipo dupla termoacústica com duas faces trapezoidais, preenchimento em poliestireno expandido/ isopor com esp. 30mm, acabamento natural.
- Substituição de 55,95 m de Calha em chapa de aço galvanizado número 24, desenvolvimento de 50 cm;
- Colocação de 89 m de Rufo em chapa de aço galvanizado número 24, corte de 25 cm;

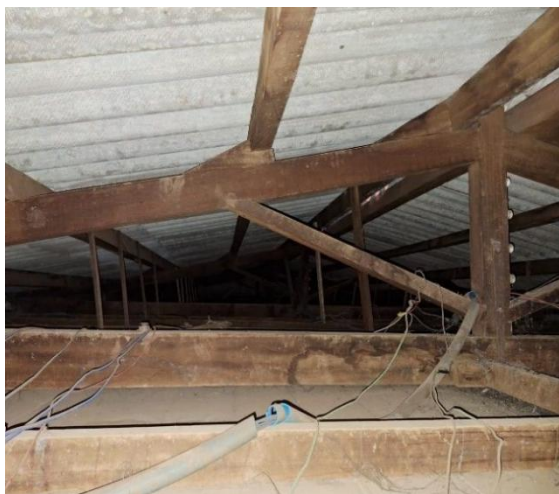
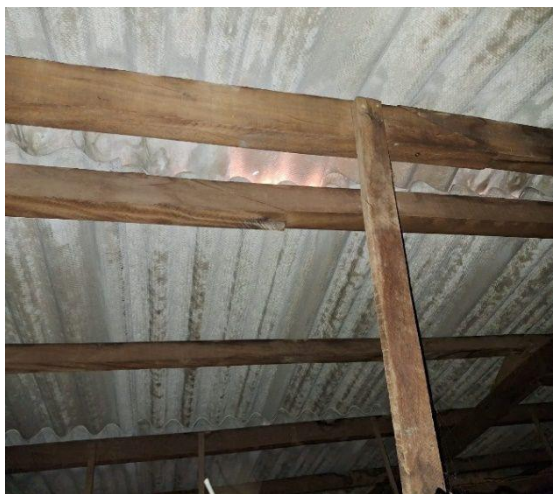
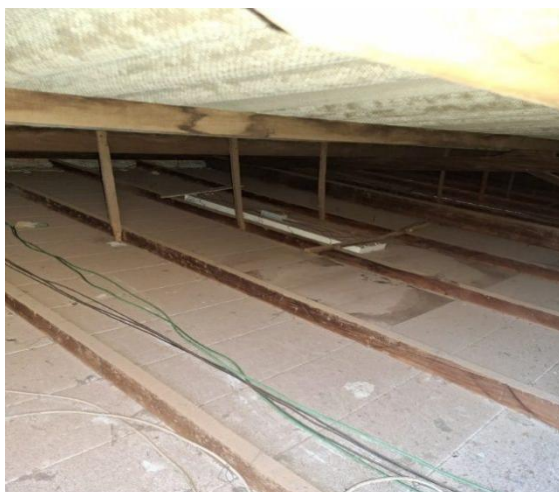
Fotos do engradamento e forro de PVC:
