13ª REGIÃO DA POLÍCIA MILITAR

## ESTUDO TÉCNICO PRELIMINAR

| OBJETO PARA ANÁLISE | ÁREA | MEMBRO DA EQUIPE | UNIDADE |
|---|---|---|---|
| Contratação de serviços de manutenção e conservação predial para retirada de telhas danificadas e outros materiais obsoletos e danificados que compõem a estrutura já existente na sede da 73ª Cia PM, localizada a Rua Matheus Palmieri, 95, Bairro Praia, Congonhas/MG. | SOLICITANTE | Nº 130.203-3 Cap PM Marcos dos Santos Alexandrino | 31º BPM/ 13ª RPM |

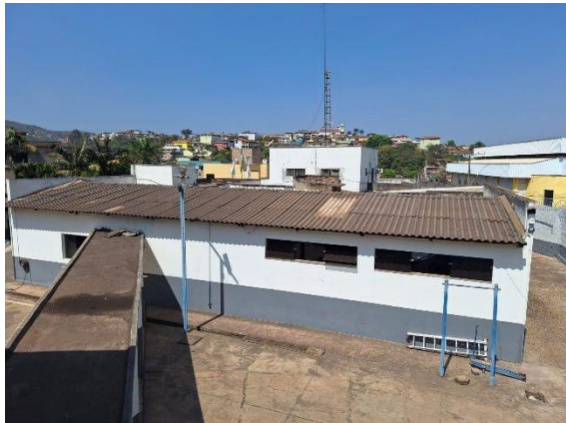
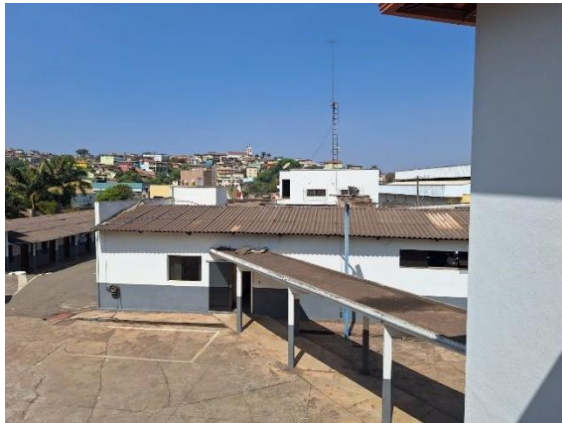
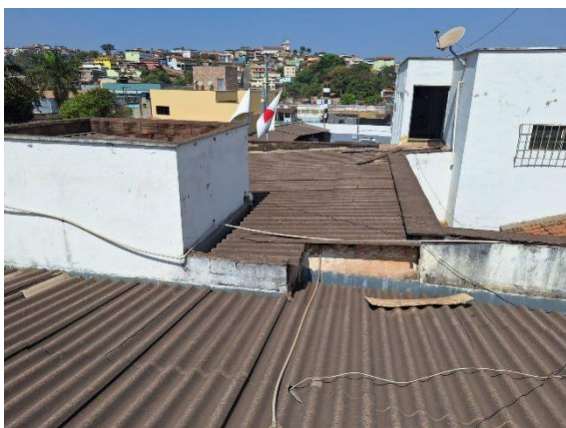
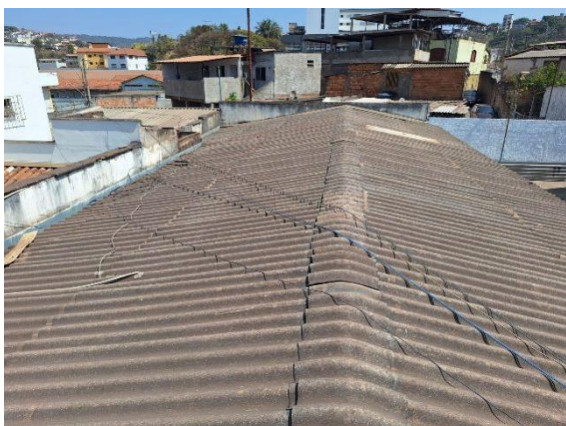
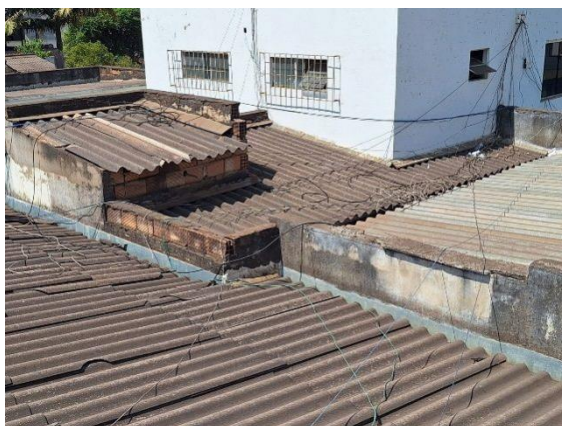
O telhado da Sede da 73ª Cia PM/31º BPM/13ª RPM foi implantado há mais de 15 anos, não havendo manutenção neste período, apenas limpezas de calhas. O telhado é estruturado com engradamento de madeira e telhas de amianto antigas, onde boa parte delas já apresentam pequenas fissuras que já permitem a passagem de umidade e podem evoluir para grandes vazamentos, principalmente em decorrência de períodos chuvosos fora do padrão esperado, conforme vem ocorrendo. As vedações (rufos e contra-rufos), bem como os condutores de água (calhas e condutores verticais) apresentam danos que, caso não sejam reparados, podem trazer prejuízos com retorno e infiltrações das águas pluviais para dentro do imóvel.

As umidades oriundas das pequenas fissuras nas telhas já começam a demonstrar sinais nas paredes, iniciando a provocação de manchas na pintura e o desenvolvimento de mofo, o que compromete a qualidade do ambiente.

Fotos atuais do telhado na condição que se encontra e engradamento:

- Substituição de 325,17 m<sup>2</sup> de telhas de amianto por 325,17 m<sup>2</sup> de telhas metálica galvanizada trapezoidal, tipo dupla termoacústica com duas faces trapezoidais, preenchimento em poliestireno expandido/ isopor com esp. 30mm, acabamento natural.
- Substituição de 55,95 m de Calha em chapa de aço galvanizado número 24, desenvolvimento de 50 cm;
- Colocação de 89 m de Rufo em chapa de aço galvanizado número 24, corte de 25 cm;

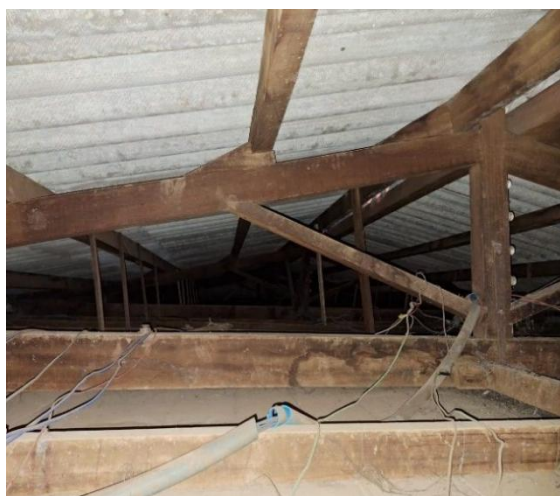
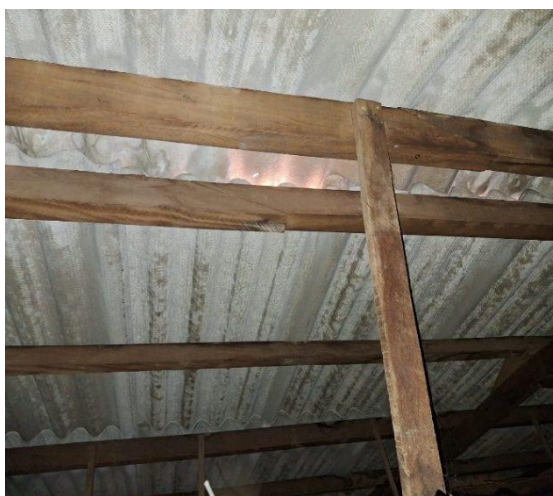
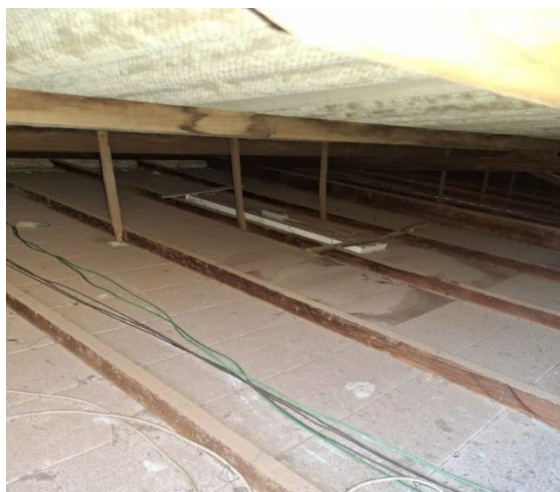
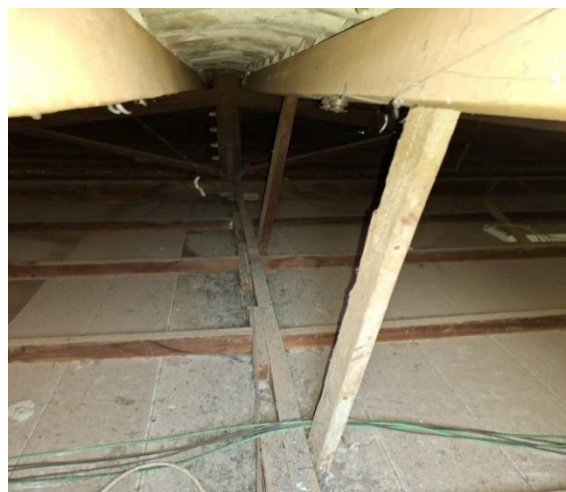
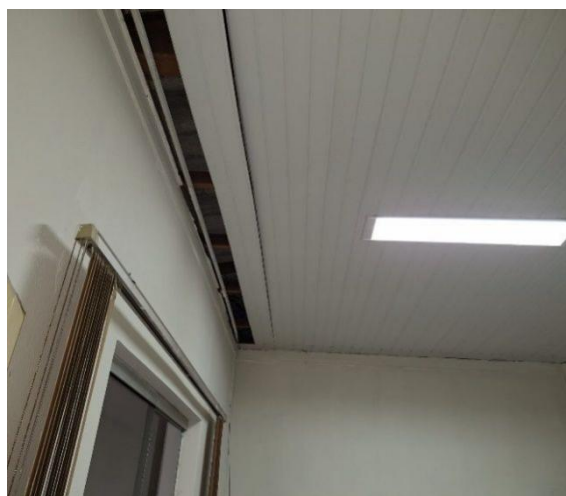
O telhado cobre uma área total de aproximadamente 325,00 m<sup>2</sup>, sendo 20% desta área sobre laje e o restante sem laje, tendo forro de PVC como acabamento. Dado este cenário, a telha termoacústica se apresenta como a solução mais adequada, haja vista, as salas serem utilizadas pela administração da companhia, bem como o auditório para instruções e recepção de público externo. A telha termoacústica permitirá um maior conforto, evitará problemas de quebra de telhas e propiciará maior durabilidade, evitando manutenções frequentes.

Fotos do engradamento e forro de PVC:
