**ESTUDO TÉCNICO PRELIMINAR**

**REVITALIZAÇÃO E MANUTENÇÃO DOS MUROS E PASSEIO PERIMETRAL  
DO COMPLEXO SANTA CECÍLIA (SEDE DA 13ª RPM)**

Barbacena, julho de 2025

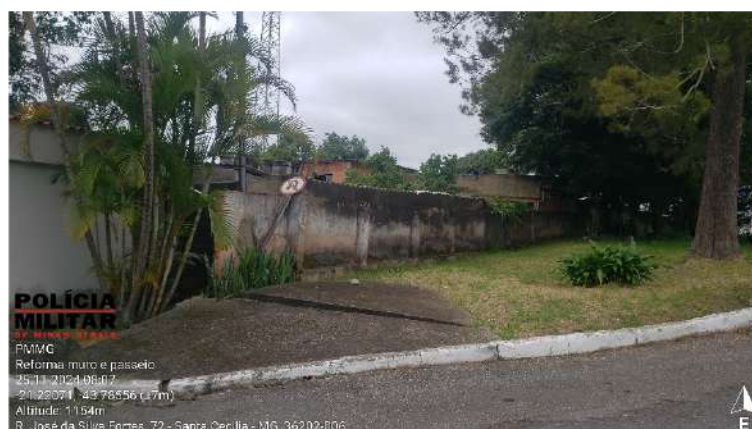
Figura 3 – Muro dos Lateral até a divisa com o condomínio

| LOCAL | PRINCIPAIS INTERVENÇÕES |
|---|---|
| Muro lateral (divisa com resi- | Instalação de concertina. (todos os itens considerando fornecimento, execução e/ou instalação de tudo que for necessário para |

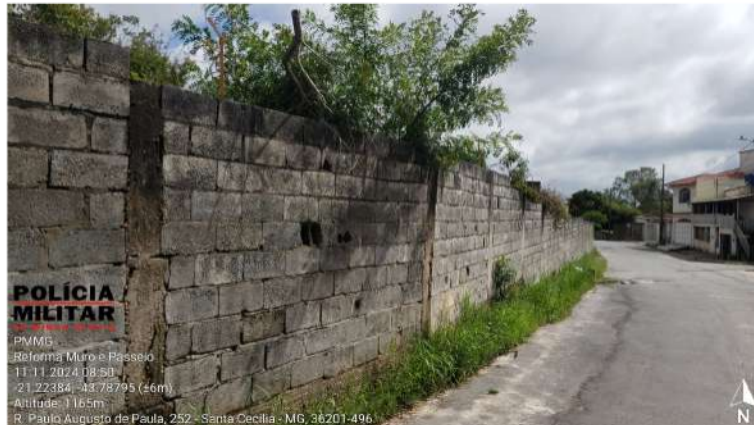
Figura 4 – Muro dos fundos: Deterioração e vegetação

| LOCAL | PRINCIPAIS INTERVENÇÕES |
|---|---|
| Muro dos fundos | Revitalização do muro com reparação de partes deterioradas e reparação de partes demolidas/desmoronadas; remoção de vegetação; limpeza para remoção de sujeiras, mofos e demais substâncias/organismos que possam prejudicar toda estrutura do muro; pintura com 1 demão de selador e 2 demãos de tinta acrílica; instalação de concertina. (todos os itens considerando fornecimento, execução e/ou instalação de tudo que for necessário para execução dos serviços) |

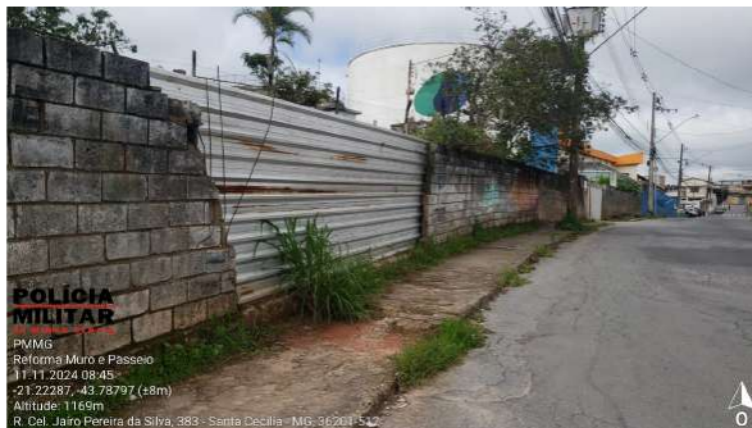
- a) Muro: Parte desabada, grandes deteriorações, presença de vegetação invasiva e ausência de dispositivos de segurança como concertina. Tais situações podem ser vistas das Figuras 2 a 6.

Figura 5 – Muro frontal: Parte desmoronada

| LOCAL | PRINCIPAIS INTERVENÇÕES |
|---|---|
| Muro frontal | Revitalização do muro com reparação de partes deterioradas e reparação de partes demolidas/desmoronadas; remoção de vegetação; limpeza para remoção de sujeiras, mofos e demais substâncias/organismos que possam prejudicar toda estrutura do muro; pintura com 1 demão de selador e 2 demãos de tinta acrílica; instalação de concertina. (todos os itens considerando fornecimento, execução e/ou instalação de tudo que for necessário para execução dos serviços) |

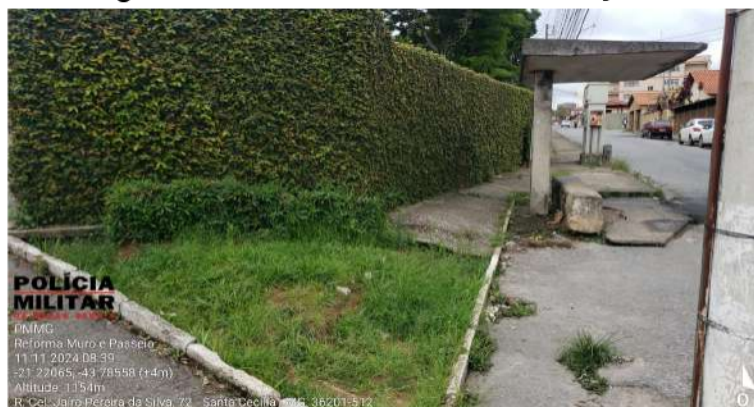
- b) Passeio público: Desgaste do concreto, rachaduras e desníveis que dificultam o tráfego seguro de pedestres. Tais situações podem ser vistas das Figuras 7 a 12.

Figura 7 – Passeio frontal: deterioração

| Passeio | Revitalização do passeio com reparação de partes deterioradas e reconstrução de partes demolidas/desmoronadas (padrão prefeitura); limpeza e remoção de vegetação. (todos os itens considerando fornecimento, execução e/ou instalação de tudo que for necessário para execução dos serviços) |

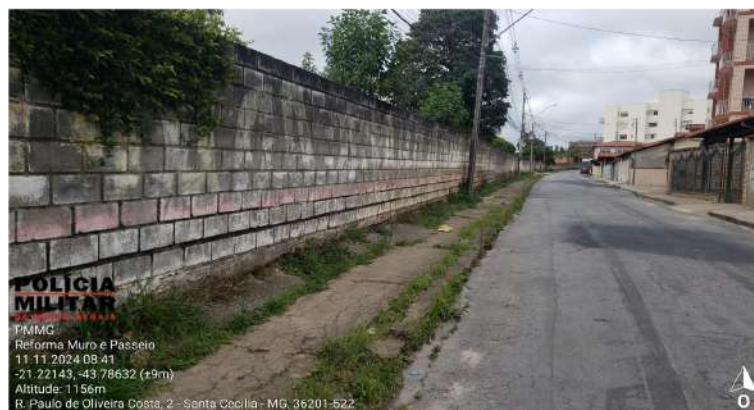
Figura 8 – Passeio frontal: vegetação e trincas

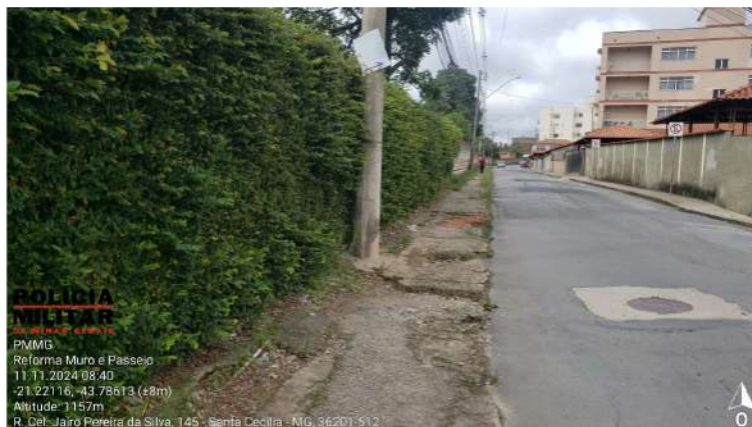
Figura 9 – Passeio frontal: desgaste de concreto

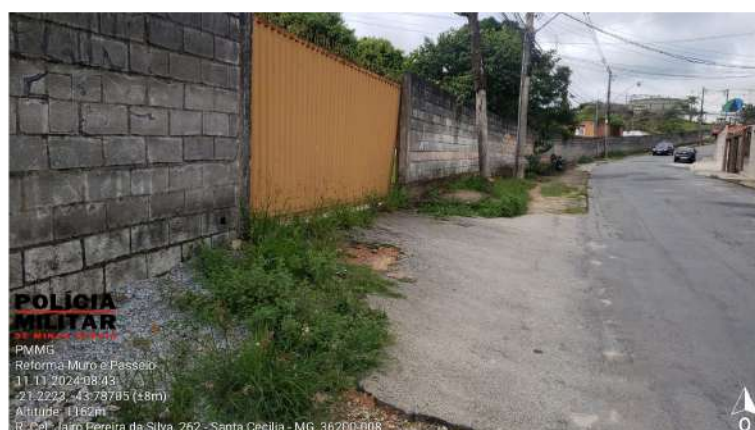
Figura 10 – Passeio frontal: deterioração, vegetação e desníveis

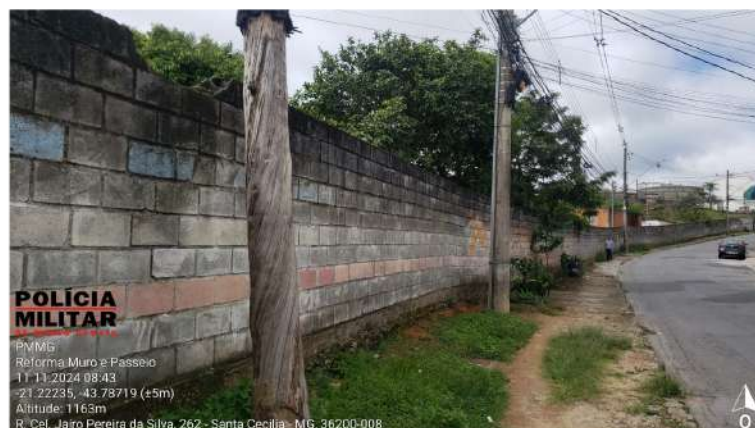
Figura 11 – Passeio frontal: deterioração e vegetação

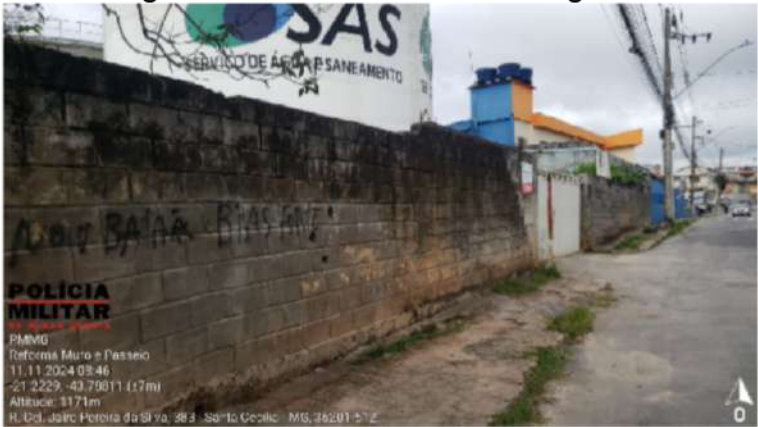
Figura 12 – Passeio frontal: desgaste
