**POLÍCIA MILITAR DE MINAS GERAIS
TERCEIRA REGIÃO DE POLÍCIA MILITAR
TERCEIRA COMPANHIA DE POLÍCIA MILITAR INDEPENDENTE DE
POLICIAMENTO ESPECIALIZADO**

ESTUDO TÉCNICO PRELIMINAR

1.1.3. Demanda: Reforma do vestiário dos sargentos, cabos e soldados da 3ª Cia PM Ind PE, promovendo melhorias na acessibilidade, funcionalidade e estética, bem como a execução de ajustes e adequações nas instalações elétricas e hidrossanitárias.

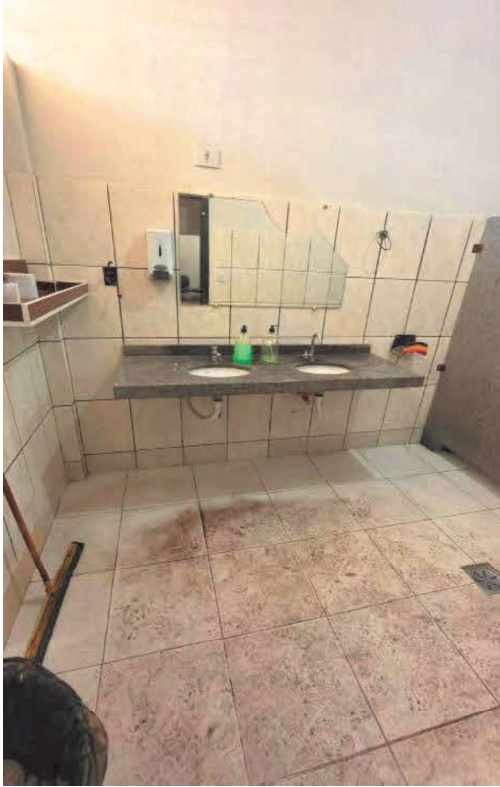
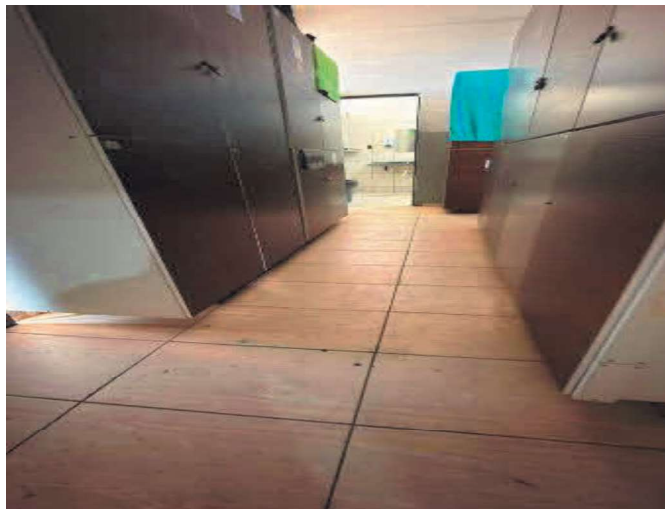
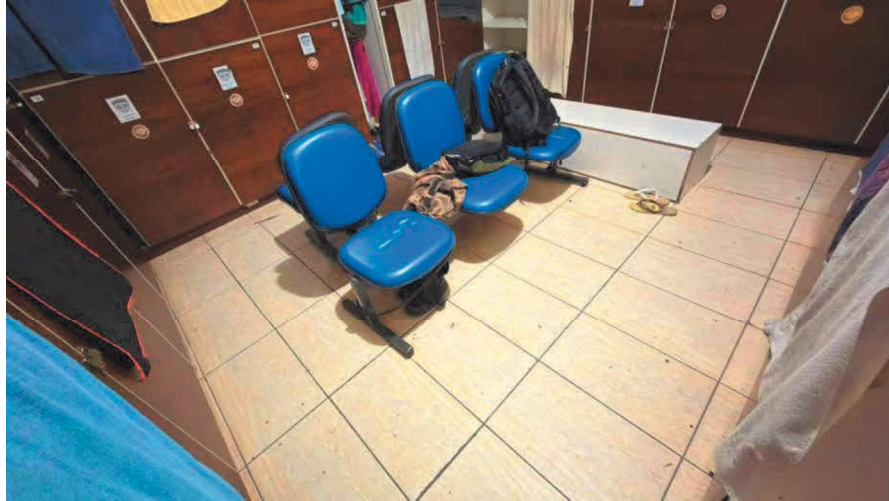
A presente demanda decorre da necessidade premente de intervenção na estrutura física do quartel da 3ª Cia PM Ind. PE, especificamente nas dependências do vestiário utilizado pelos Sargentos, Cabos e Soldados da Unidade. Em levantamento arquitetônico e visita in loco realizados pelo corpo técnico, constatou-se que as atuais instalações do vestiário se encontram desgastadas, necessitando de reforma completa devido a patologias construtivas que afetam a funcionalidade, a estética e a acessibilidade. As condições atuais de higiene e ergonomia comprometem o bem-estar dos militares que atuam na atividade-fim de policiamento especializado.

- Infiltrações, vazamentos e umidade crônica que causam danos à estrutura predial e comprometem a higiene e a salubridade do local.
- Sistema de drenagem ineficiente.
- Chuveiros e instalações elétricas destes inoperantes ou em mal estado de conservação.
- Instalações elétricas de baixa tensão em estado precário.
- Acúmulo de umidade nas paredes e piso dos espaços de vestiário.
- Instalações hidro sanitárias (Água e esgoto) em mal estado de conservação.

- Demolição mecânica e manual de revestimentos cerâmicos antigos, pisos cerâmicos e contrapisos de argamassa;
- Remoção cuidadosa de divisórias e bancadas;
- Carregamento, transporte e destinação final de entulho em bota-fora licenciado;
- Execução de novo contrapiso em argamassa mista e regularização de superfícies em prumo e nível;
- Execução de revestimento em piso granilite com acabamento polido;
- Assentamento de revestimento cerâmico esmaltado até o teto nas paredes do banheiro e piso em porcelanato;
- Fornecimento e instalação de novos chuveiros elétricos comuns de corpo plástico (potência 4600W/5500W), incluindo braço/cano;
- Limpeza final completa da obra para entrega do ambiente desimpedido e pronto para uso operacional.

Preservação da Integridade Estrutural e Salubridade: Garantir a impermeabilização e a regularização das superfícies em prumo e nível em áreas molhadas, eliminando em definitivo infiltrações, umidade crônica e vazamentos nas estruturas do piso e paredes do quartel.
