Cliente: PREFEITUA MUNICIPAL DE VARZELÂNDIA
Obra: CONSTRUÇÃO EDIFICAÇÕES HABITACIONAIS
Local: VARZELÂNDIA/MG

Atendendo ao solicitado por V. Sas., apresentamos no presente relatório, o resultado da Sondagem à percussão (SPT) realizada na obra **CONSTRUÇÃO EDIFICAÇÕES HABITACIONAIS**

Relatório de Sondagem

Sondagem de Reconhecimento com SPT

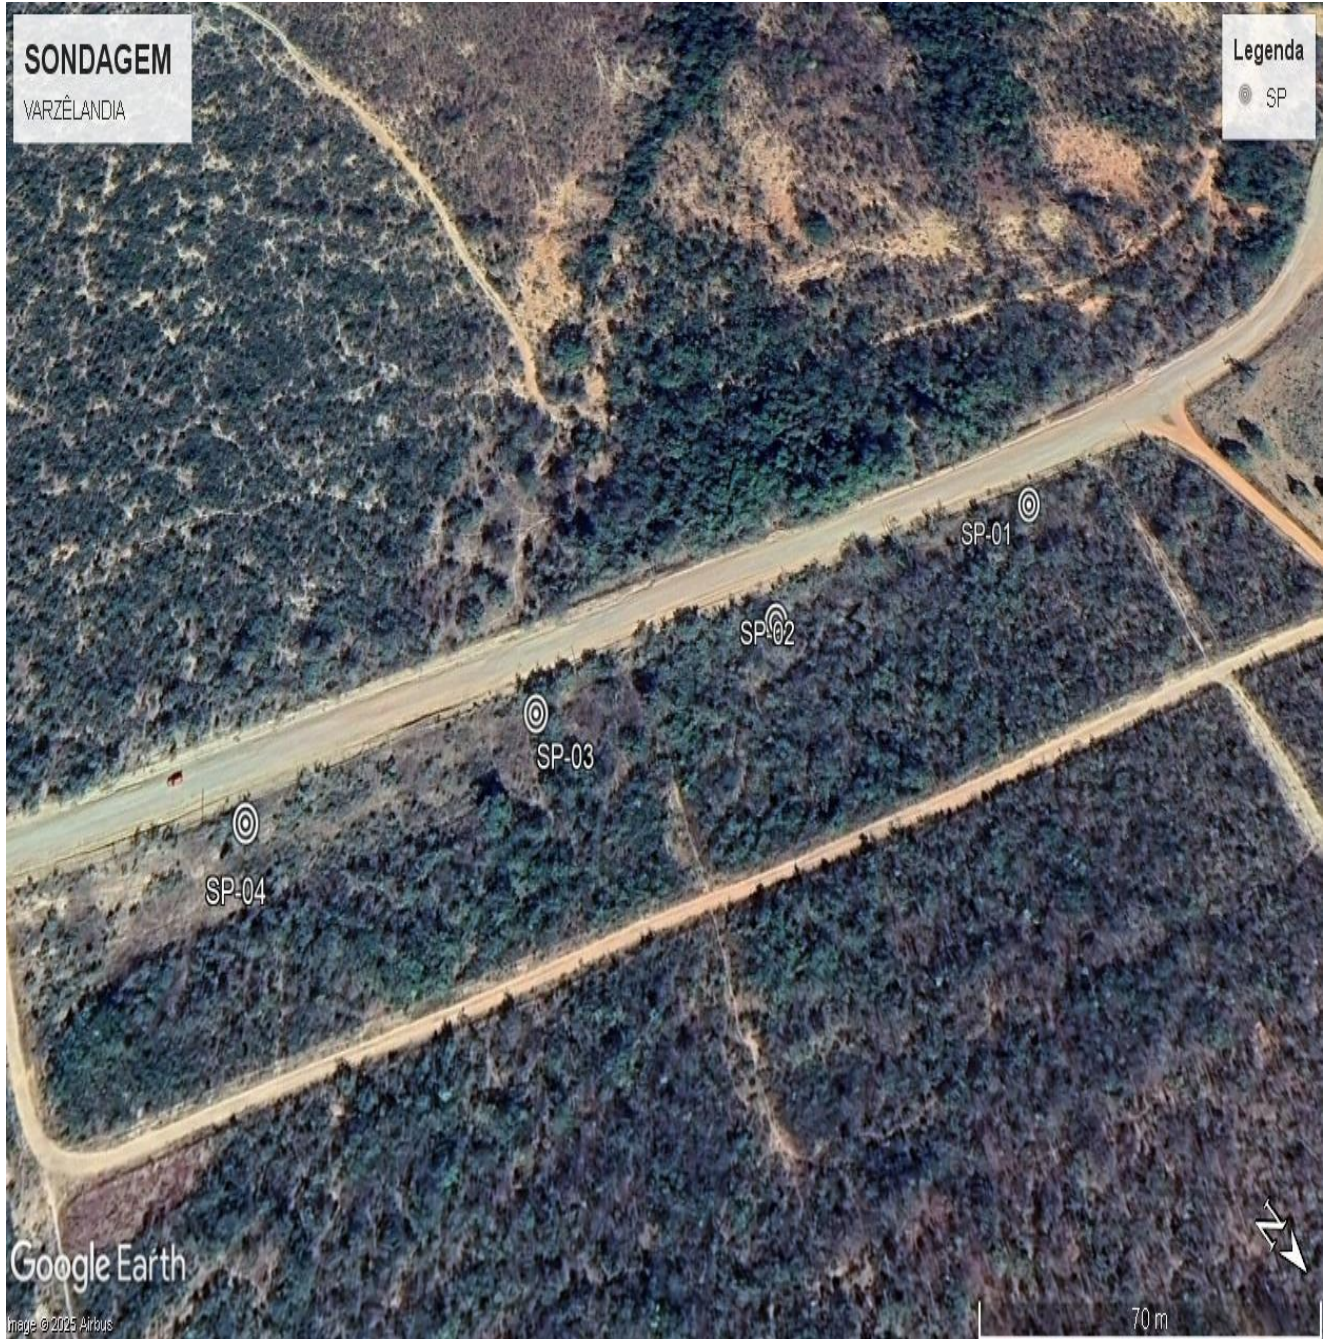
Localização de Sondagem

SP-001	15,382332°S; 43,594890°O; Cota 490,00 m
SP-002	15,382456°S; 43,594641°O; Cota 490,00 m
SP-003	15,382571°S; 43,594444°O; Cota 490,00 m
SP-004	15,382696°S; 43,594228°O; Cota 490,00 m
