# PREFEITURA MUNICIPAL DE BOA ESPERANÇA – MG

## TERMO DE VISTORIA INICIAL DE IMÓVEL

**OBJETO:** LOCAÇÃO DE IMÓVEL PARA FUNCIONAMENTO DAS INSTALAÇÕES DA UNIDADE DE SAÚDE DA FAMÍLIA (USF) MARIA TEREZA DA SILVA LOCALIZADA NA RUA GILBERTO DE OLIVEIRA NAVES, Nº 250, BAIRRO NOVA ERA, NESTA CIDADE.

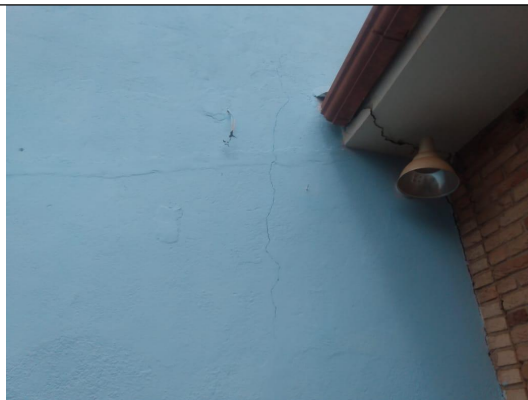
FOTO ÁREA EXTERNA

- 4) PISOS: Todos os ambientes internos com piso de ardósia em formatos médios em razoável estado de conservação, onde alguns pisos da parte externa na entrada estão quebrados ou faltando em alguns pontos, a cozinha e o banheiro com piso cerâmico em bom estado de conservação.

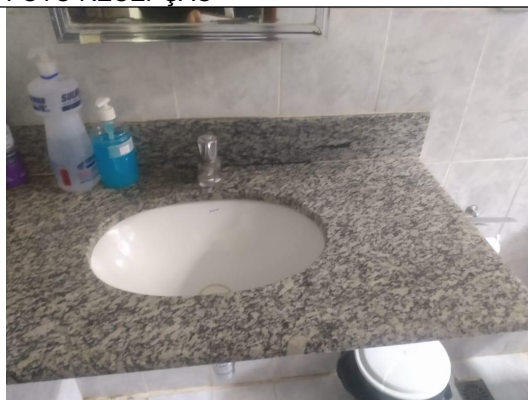
FOTO BANHEIRO

- 5) TELHADO: O telhado em telhas coloniais de cerâmica.
- 6) BANHEIRO: Os banheiros são todos revestidos com vaso sanitário na cor BRANCA, lavatório em bancada e espelho e com box em vidro temperado.

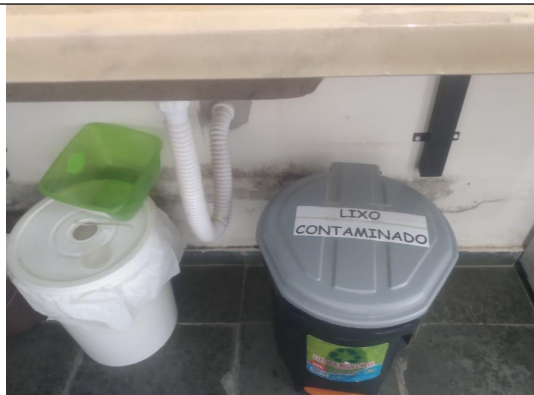
O imóvel encontra-se em bom estado de conservação e funcionamento, conforme fotos em anexo, foram detectados uma grande quantidade de mofo e algumas trincas no local, não foi detectado entupimento em suas instalações. Seguem as especificações abaixo:

- 7) HIDRÁULICA: Toda rede hidráulica encontra-se em bom estado de conservação e funcionamento, sem entupimentos, há sinais de mofo no local, o que pode indicar a existência de vazamentos e infiltrações.

FOTO SALA DE CURATIVOS (MOFO)

Não será necessário realizar adaptações ou reformas no imóvel, mas a questão do mofo deve ser verificada pois pode se tratar de uma vazamento nas tubulações.
