**RELATÓRIO DE SONDAGEM À PERCUSSÃO – SPT  
OBRA: RUA 2  
Conceição da Aparecida/MG**

**Relatório n.º: 0192/25  
Julho/2025**

**Geotecnia – Estudos geotécnicos**

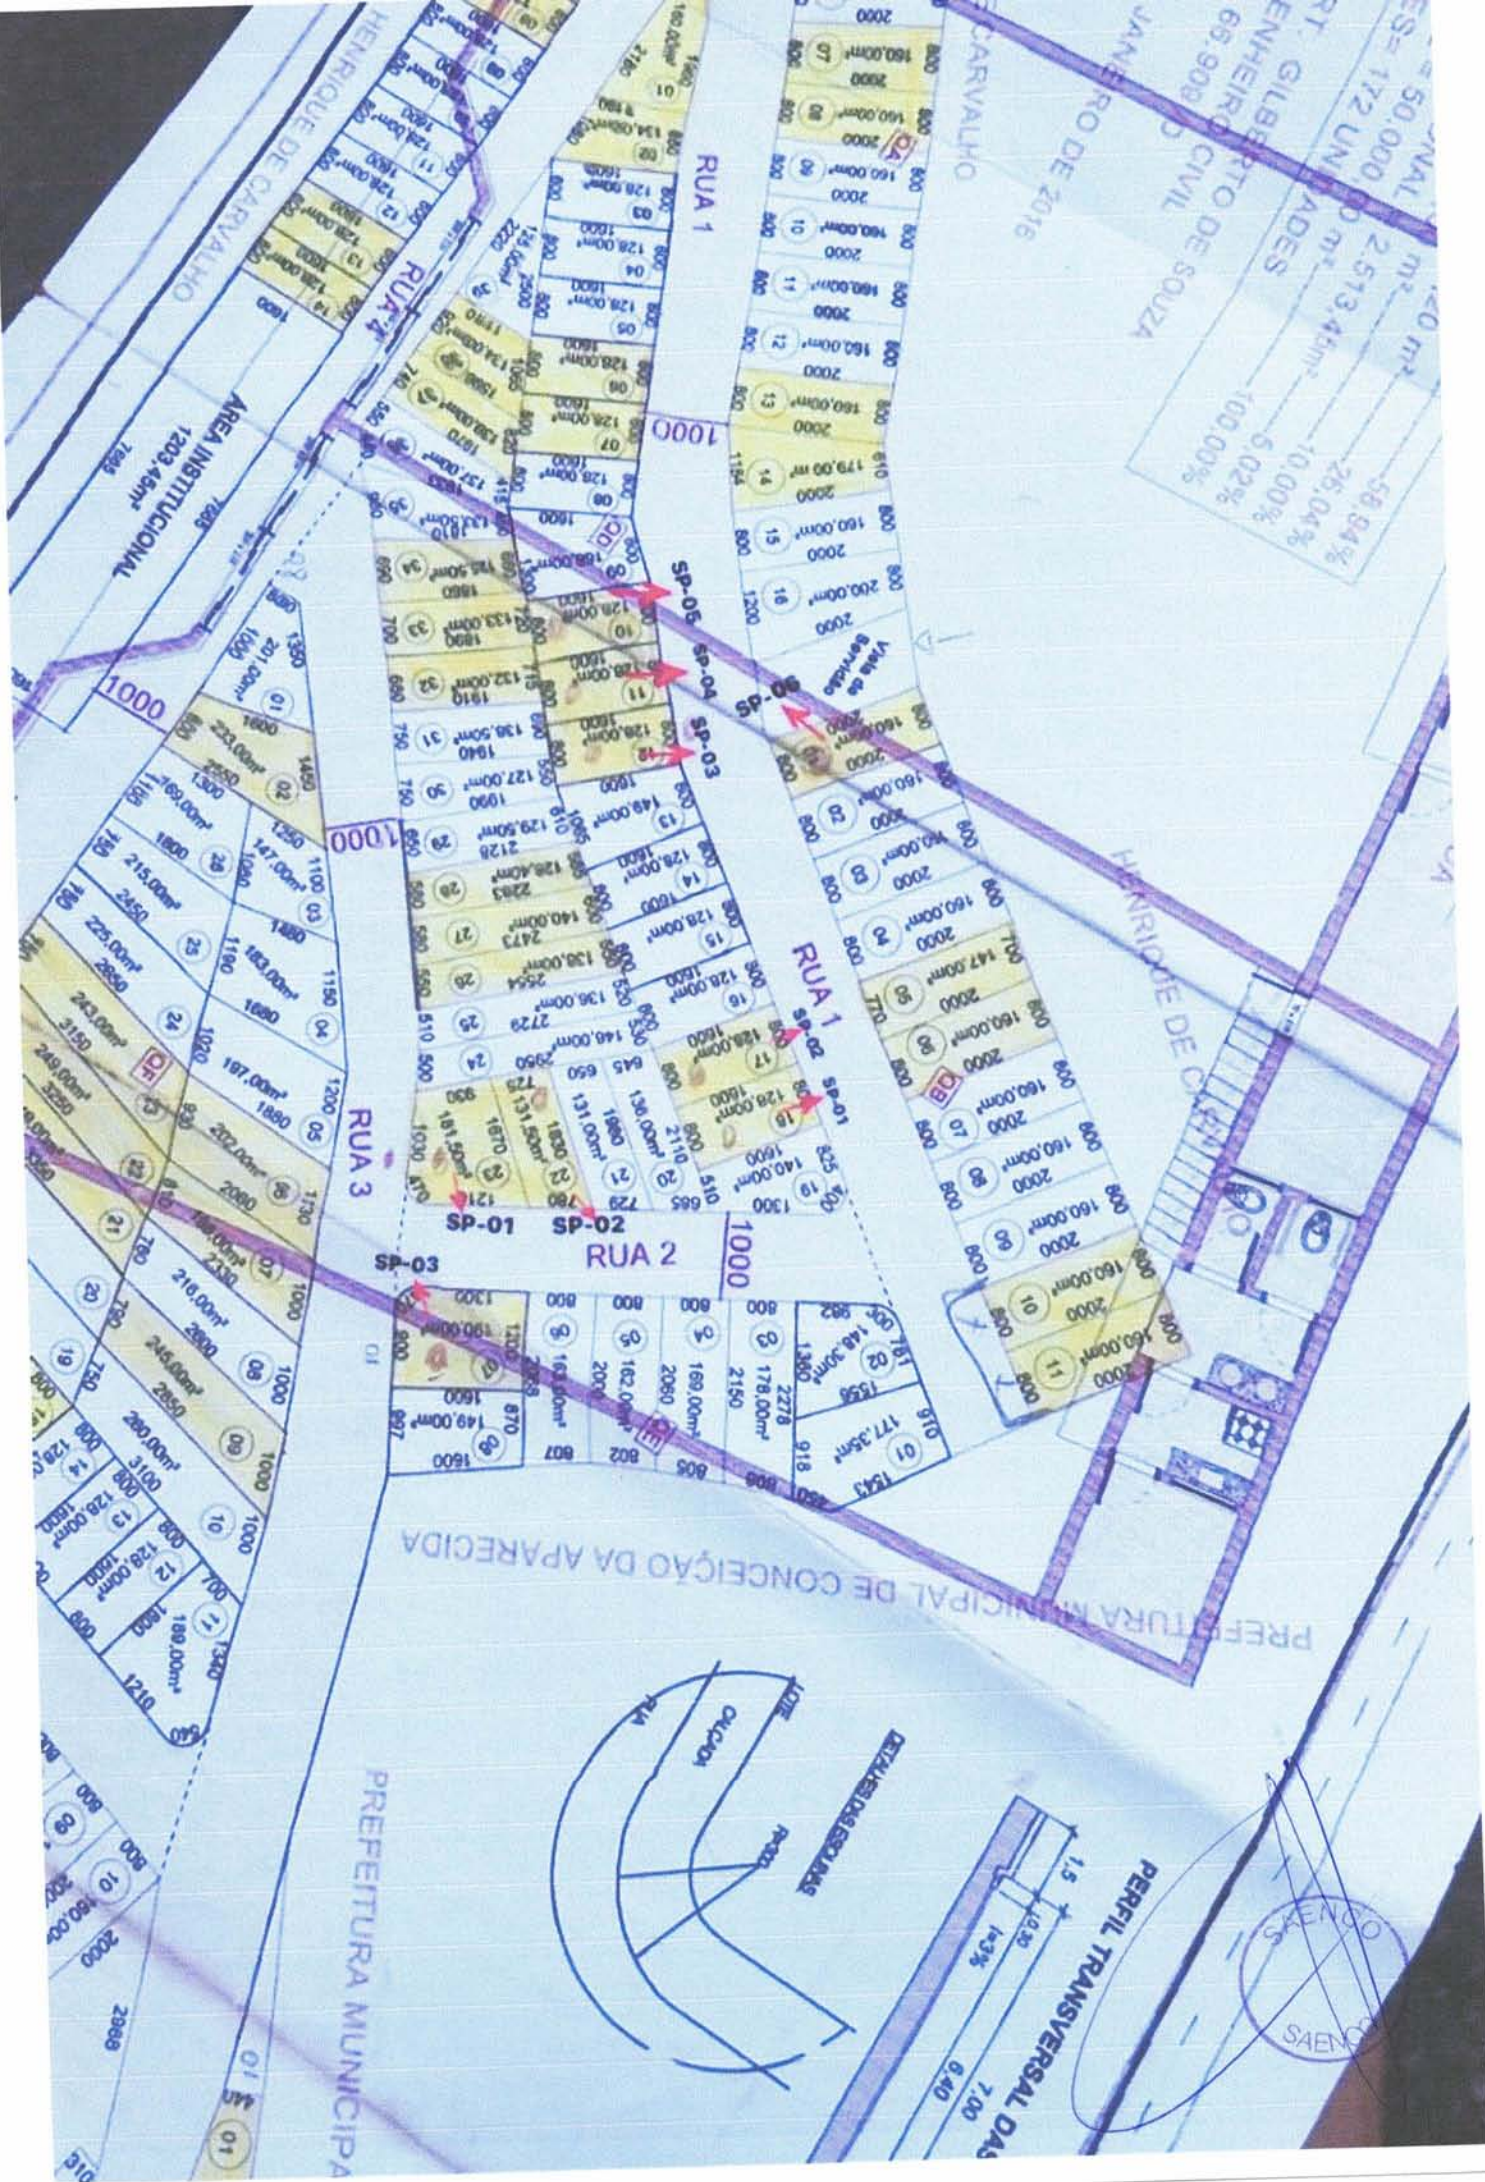
✓ CROQUIS

Em anexo é apresentado o Perfil individual do furo de sondagem SPT. A locação e nivelamento dos furos foram realizados pelo cliente.
