## Plano de Trabalho

UF: MG	MUNICÍPIO: Carmo do Paranaíba	SIMBOLOGIA: 
DESASTRE: Erosão Continental - Boçorocas	DATA DA OCORRÊNCIA: 09/06/2025

## Relatório de Diagnóstico

**Meta 1: Construção de ponte sobre o Córrego Lava-Pés com 12 metros de comprimento por 10,6 metros de largura.**

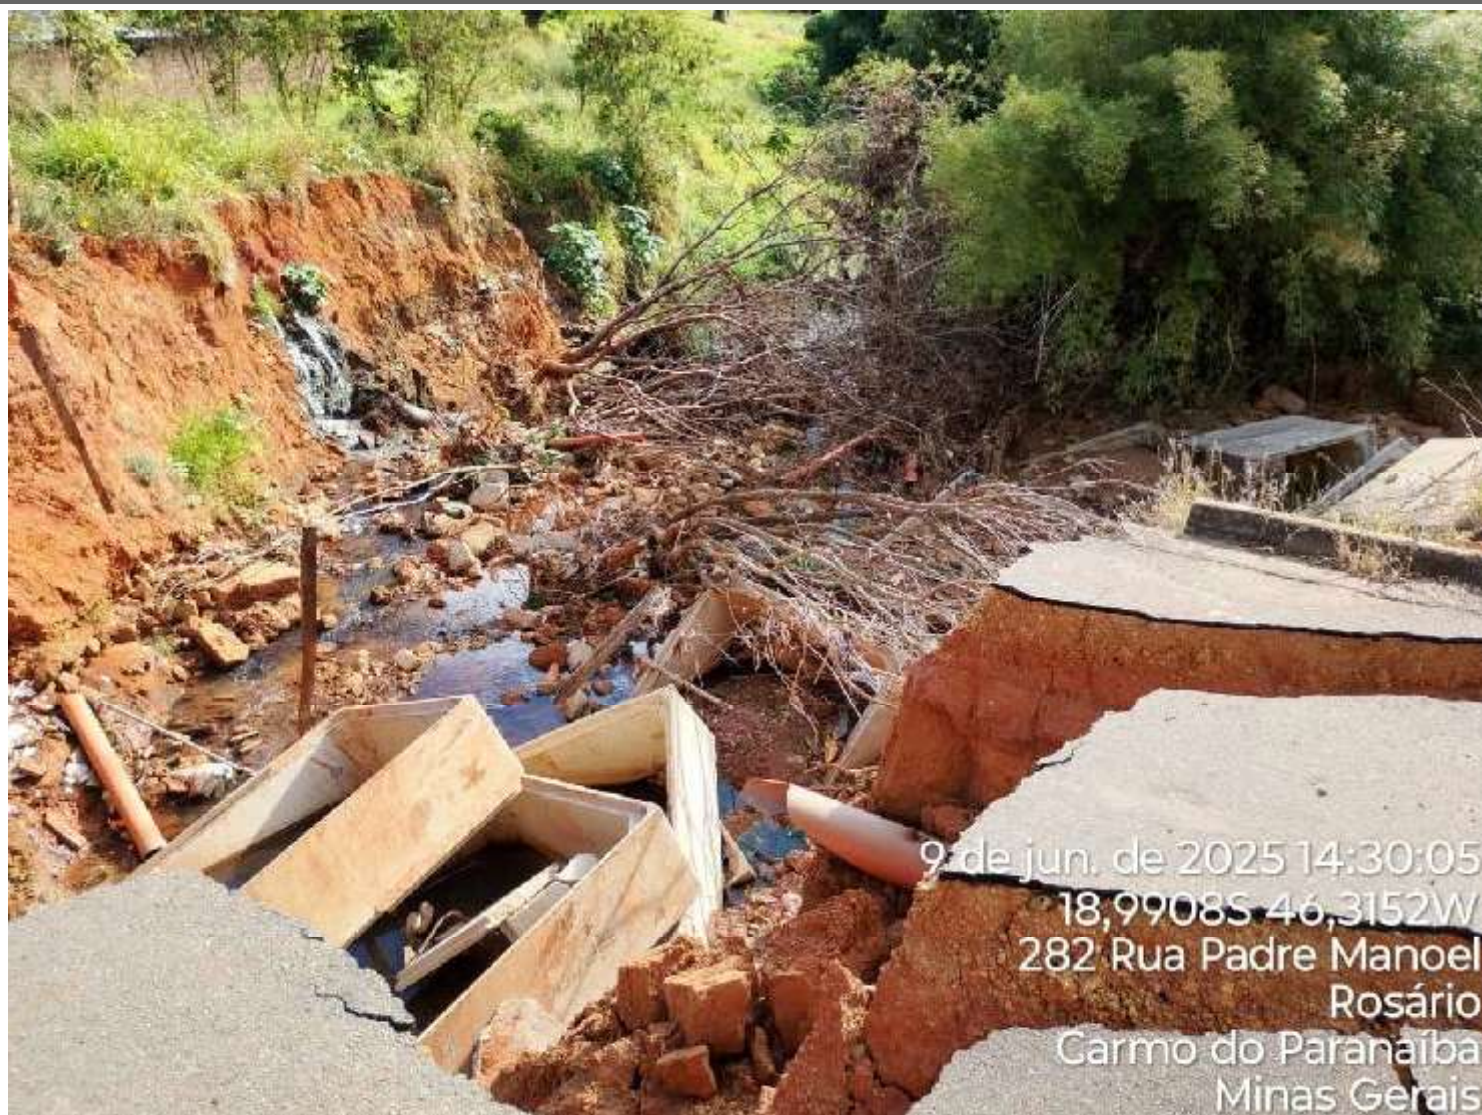
Imagem das aduelas de concreto completamente destruídas.

Devido ao alto volume de chuvas, houve um aumento significativo da vazão do Córrego Lava-Pés, que passa sob a Rua Padre Manoel. Esse evento provocou a destruição das aduelas de concreto que canalizavam o córrego, e uma intensa erosão no local. A força das águas causou o deslizamento do aterro, a destruição da estrutura da via e a formação de uma boçoroca profunda, tornando a rua completamente intransitável e extremamente perigosa, com risco iminente de acidentes. Além disso, as aduelas responsáveis pela drenagem pluvial da Rua Padre Manoel, que também desaguam no Córrego Lava-Pés, foram destruídas. A camada asfáltica foi comprometida e a infraestrutura da via se encontra totalmente destruída, gerando expressivos prejuízos materiais e colocando em risco a segurança da população e das áreas vizinhas, diante da possibilidade de agravamento do processo erosivo.

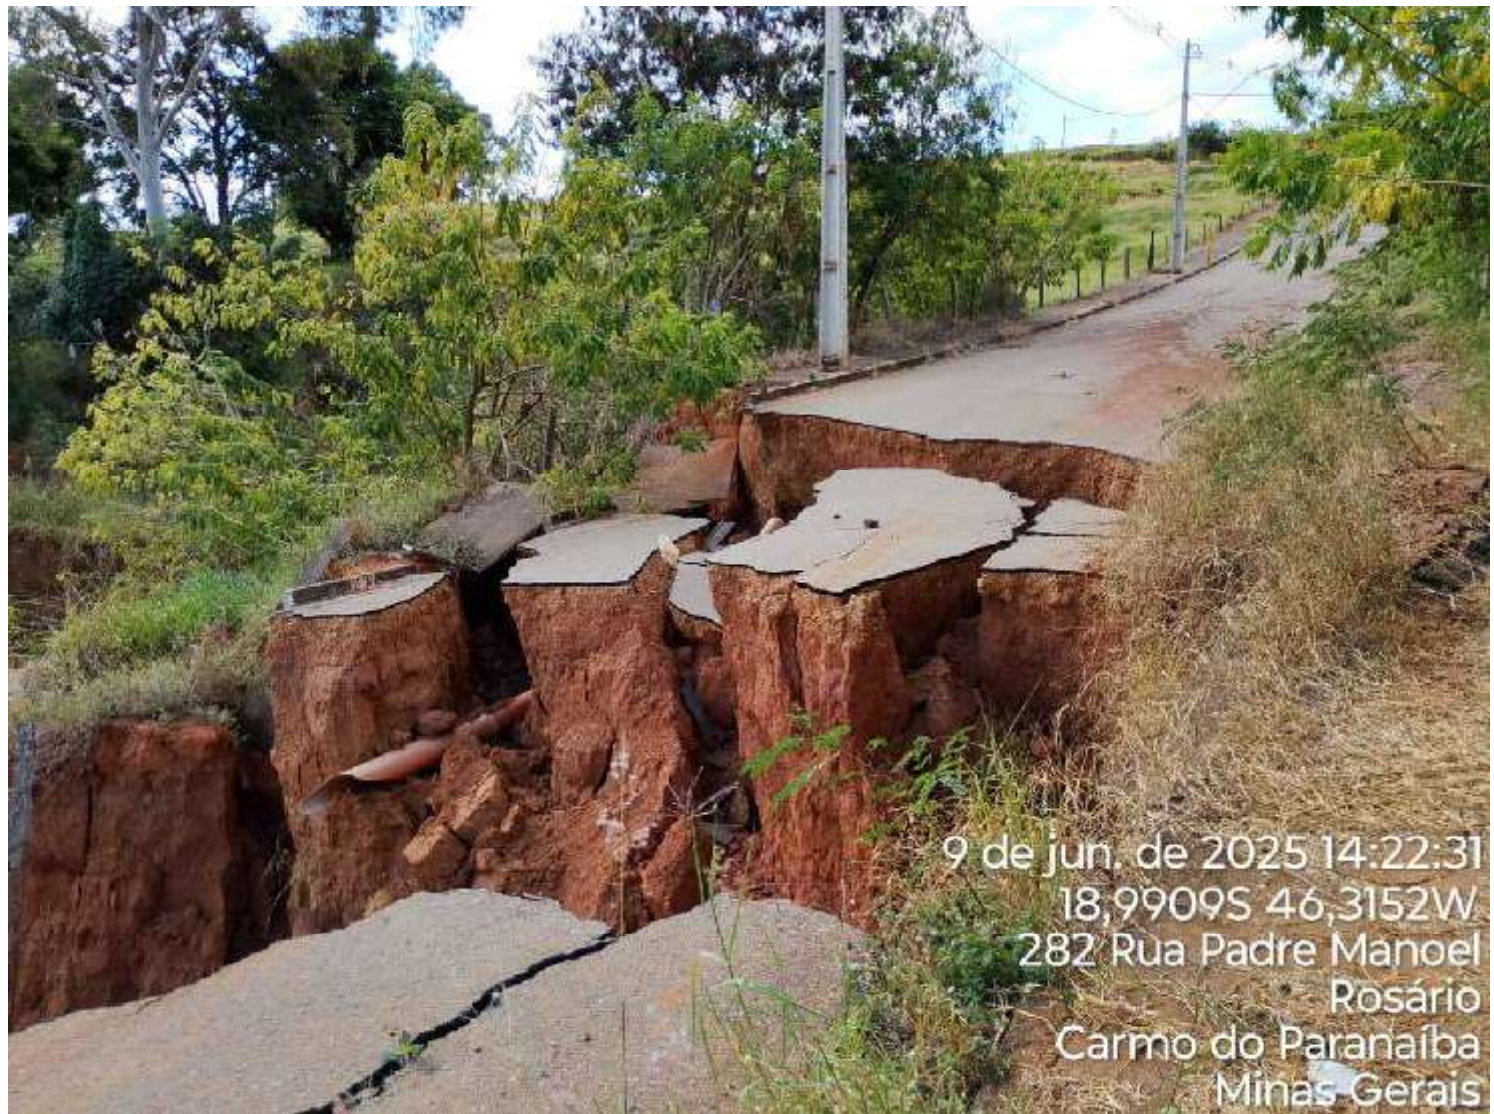
9 de jun. de 2025 14:22:31  
18,9909S 46,3152W  
282 Rua Padre Manoel  
Rosário  
Carmo do Paranaíba  
Minas Gerais

Imagem da dimensão da boçoroca.

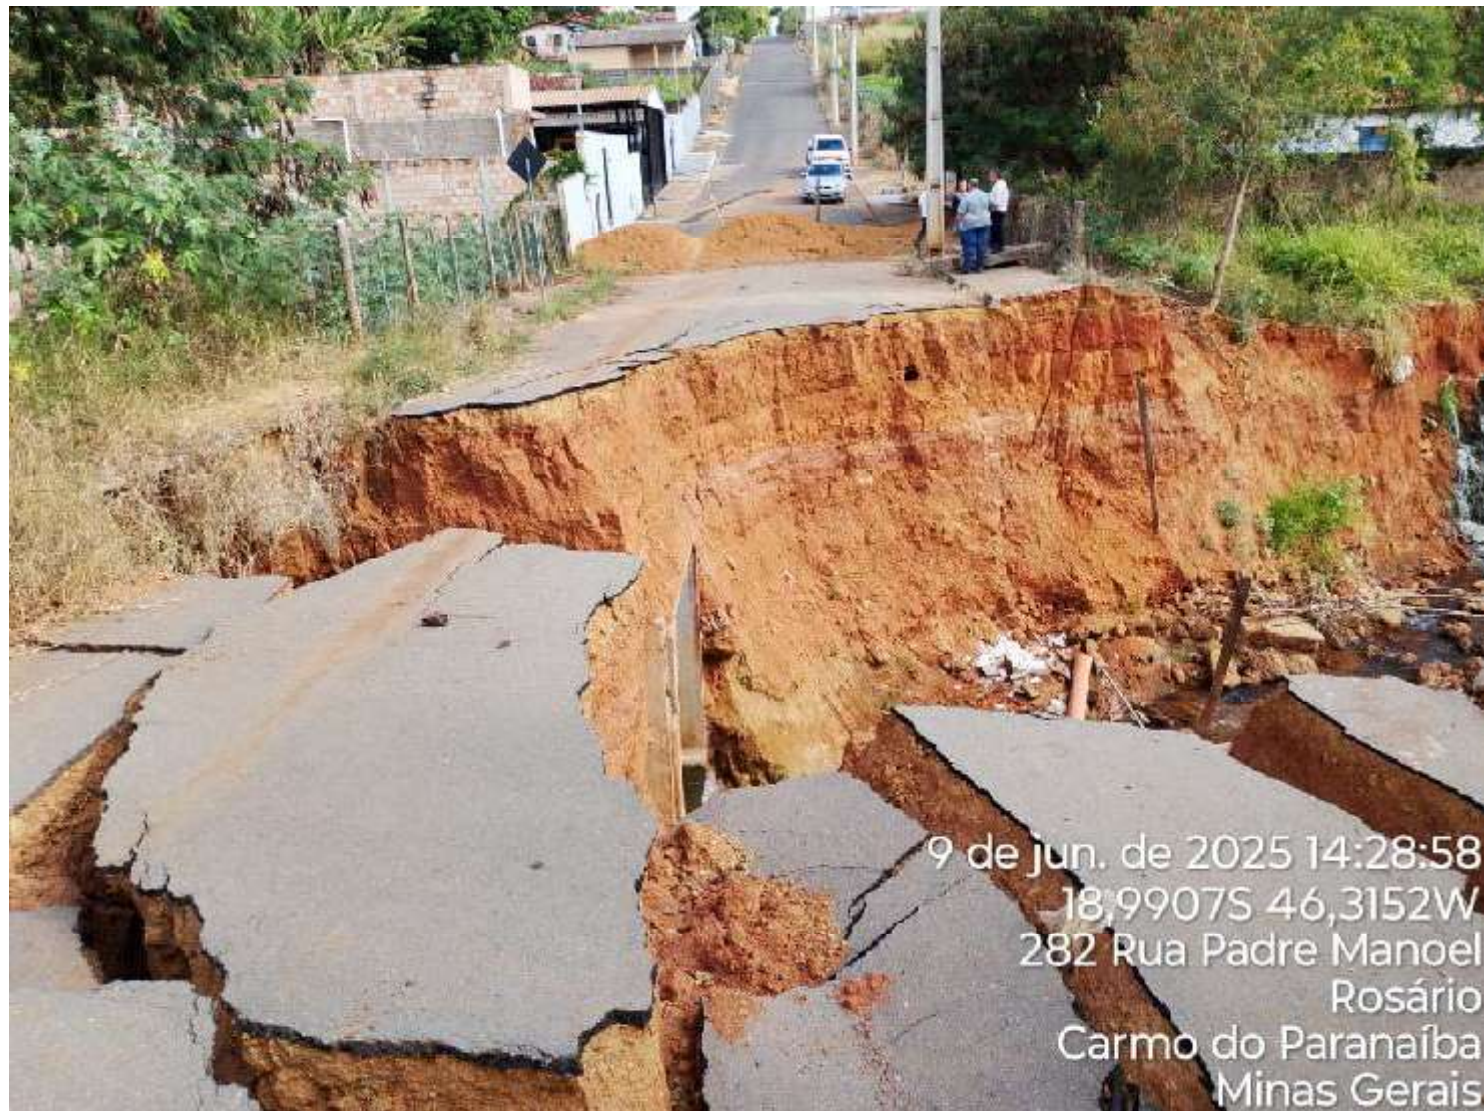
9 de jun. de 2025 14:28:58  
-18,9907S 46,3152W  
282 Rua Padre Manoel  
Rosário  
Carmo do Paranaíba  
Minas Gerais

Imagem que mostra a dimensão da boçoroca, aduelas de concreto destruídas e também destruição da via.

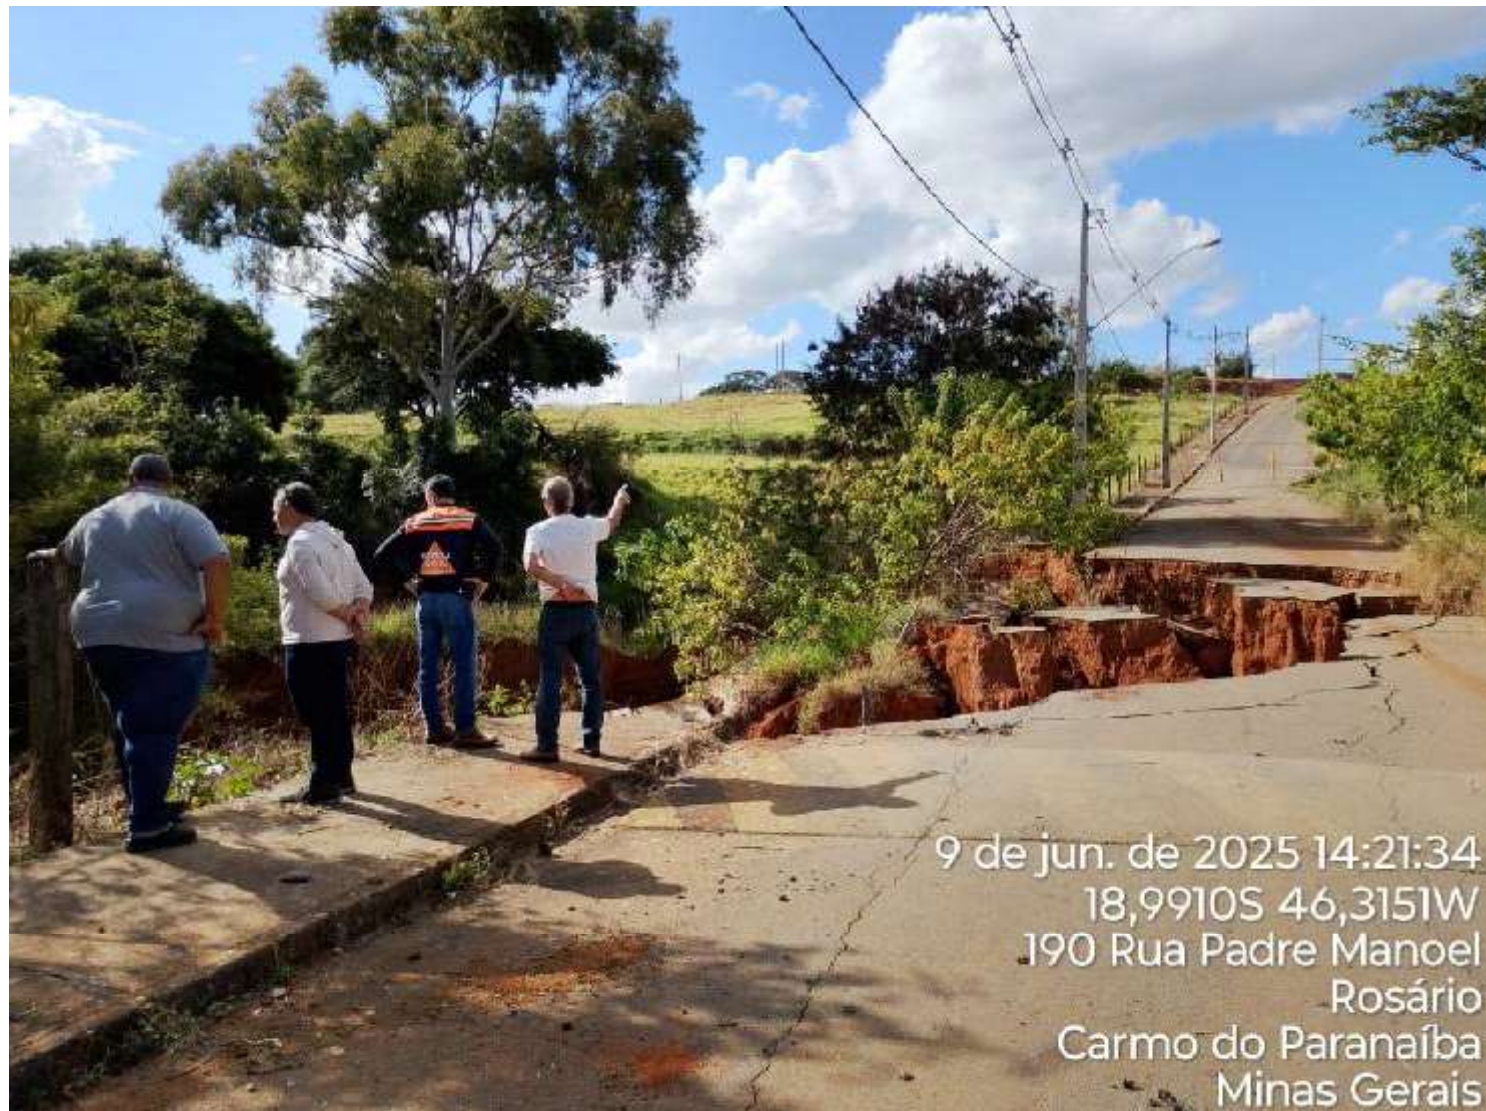
9 de jun. de 2025 14:21:34  
18,9910S 46,3151W  
190 Rua Padre Manoel  
Rosário  
Carmo do Paranaíba  
Minas Gerais

Imagem da dimensão da boçoroca, e membros da equipe COMPDEC realizando a vistoria.
