RELATÓRIO

GEOTÉCNICO DE SONDAGEM

RLMO 025

OBRA:
UBS DO BAIRRO BELA VISTA
COORDENADAS 18° 24.726S e 46° 26.434O
MUNICÍPIO DE PRESIDENTE OLEGÁRIO - MG

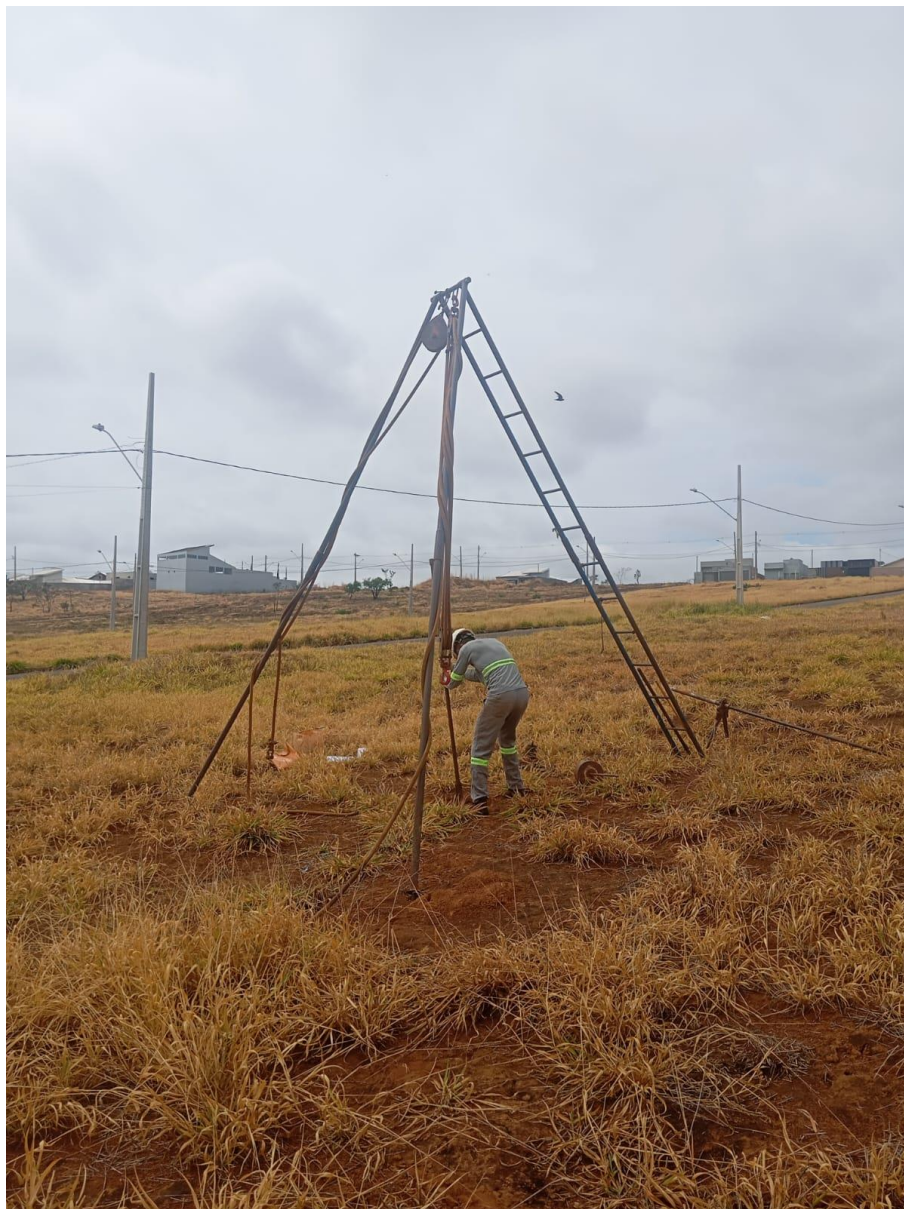
Instalação do furo SP-01

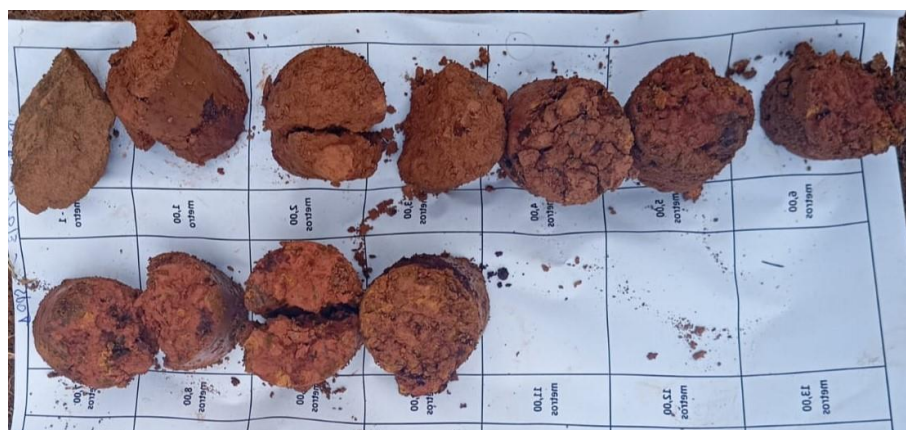
Amostragem do furo SP-01

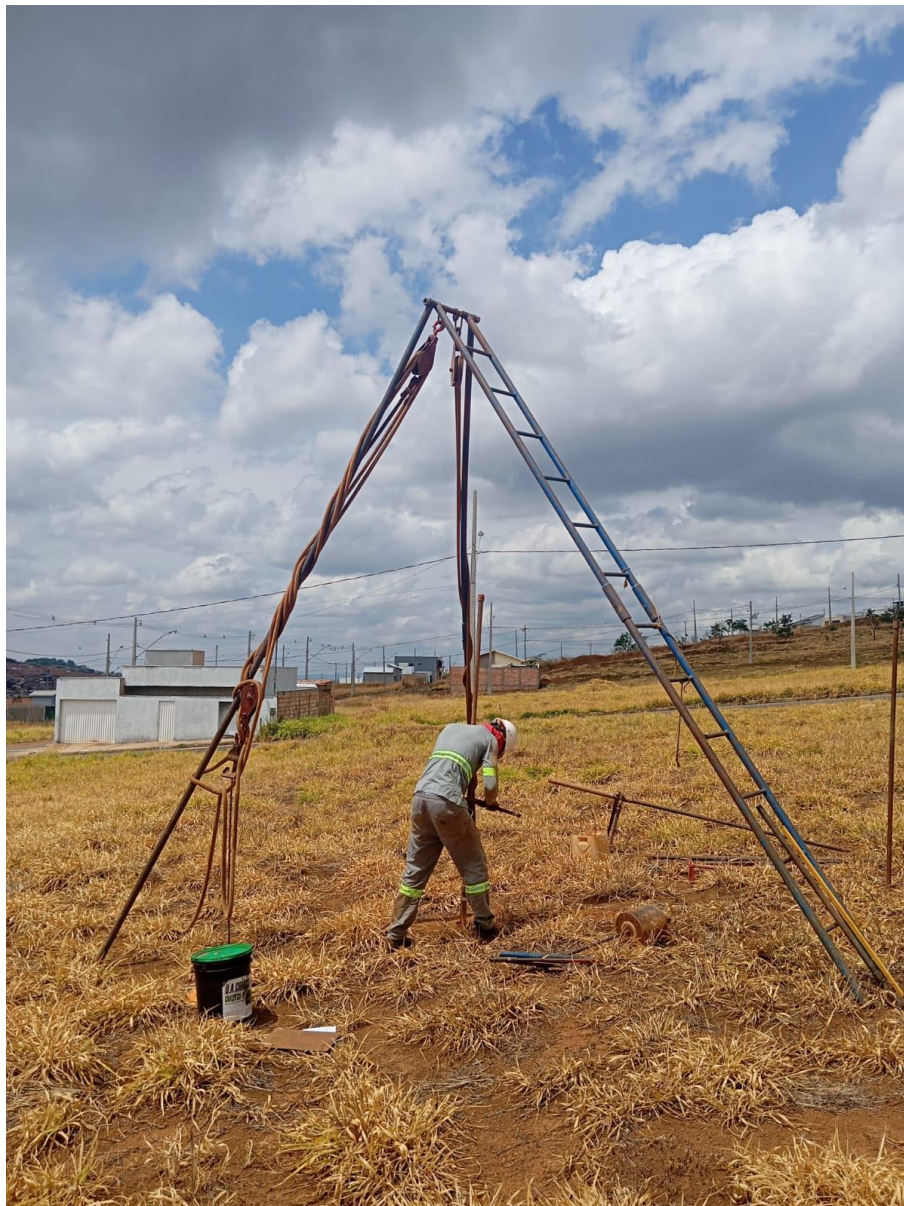
Instalação do furo SP-02

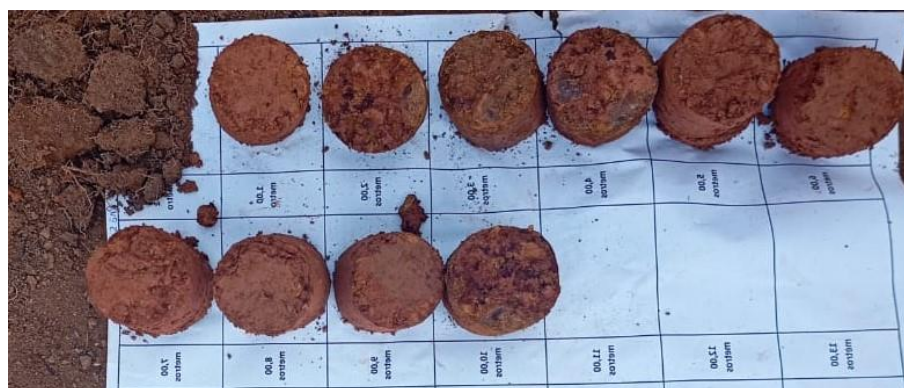
Amostragem do furo SP-02

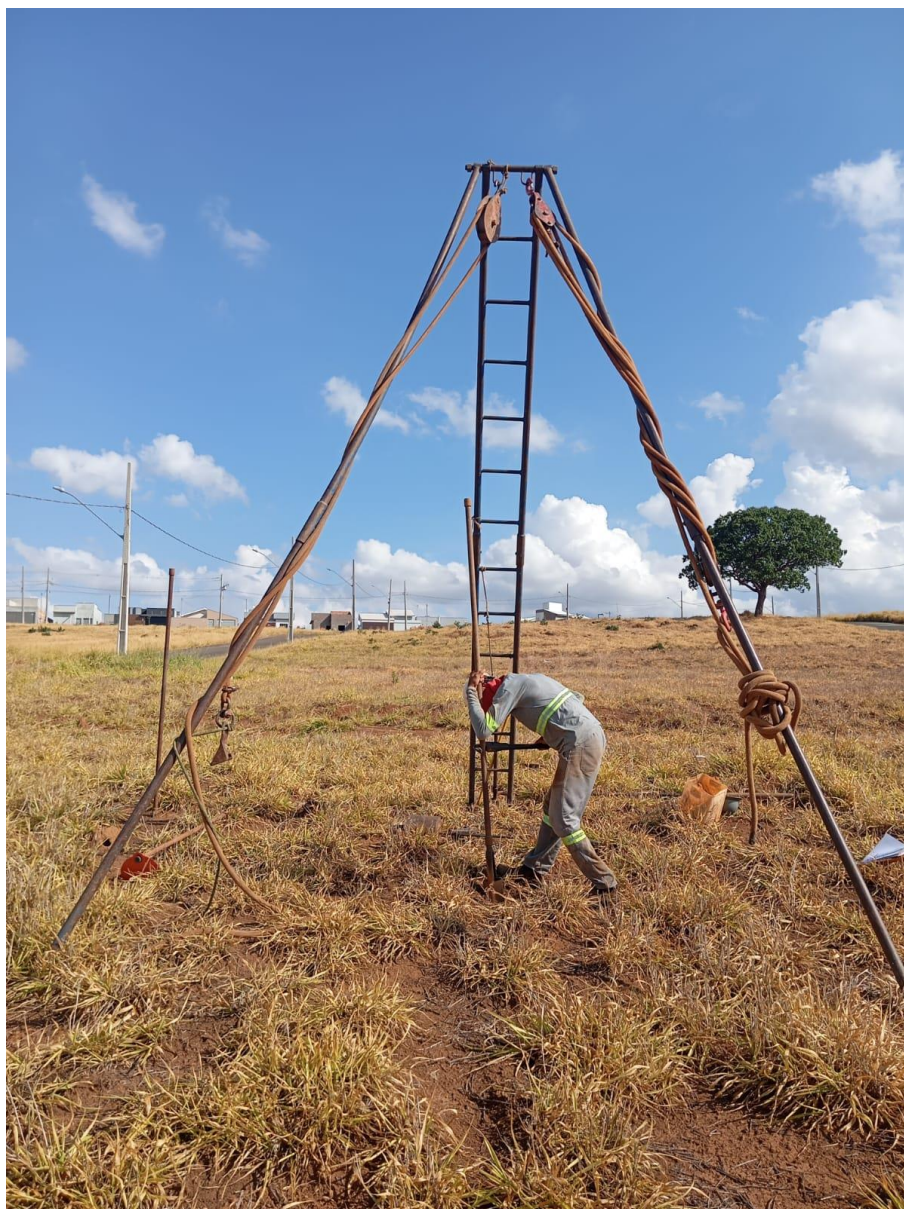
Instalação do furo SP-03
