# RELATÓRIO DE SONDAGEM DE SIMPLES RECONHECIMENTO DO SOLO SPT

**RCHP.110/20.**

**OBRA:** Área 03 – Rua Dr. Leão Antonio da Silva – Nº 829 – Bairro Santa Inês  
Betim - MG

**ASS:** Relatório Sondagem SPT Ø 2 1/2”.

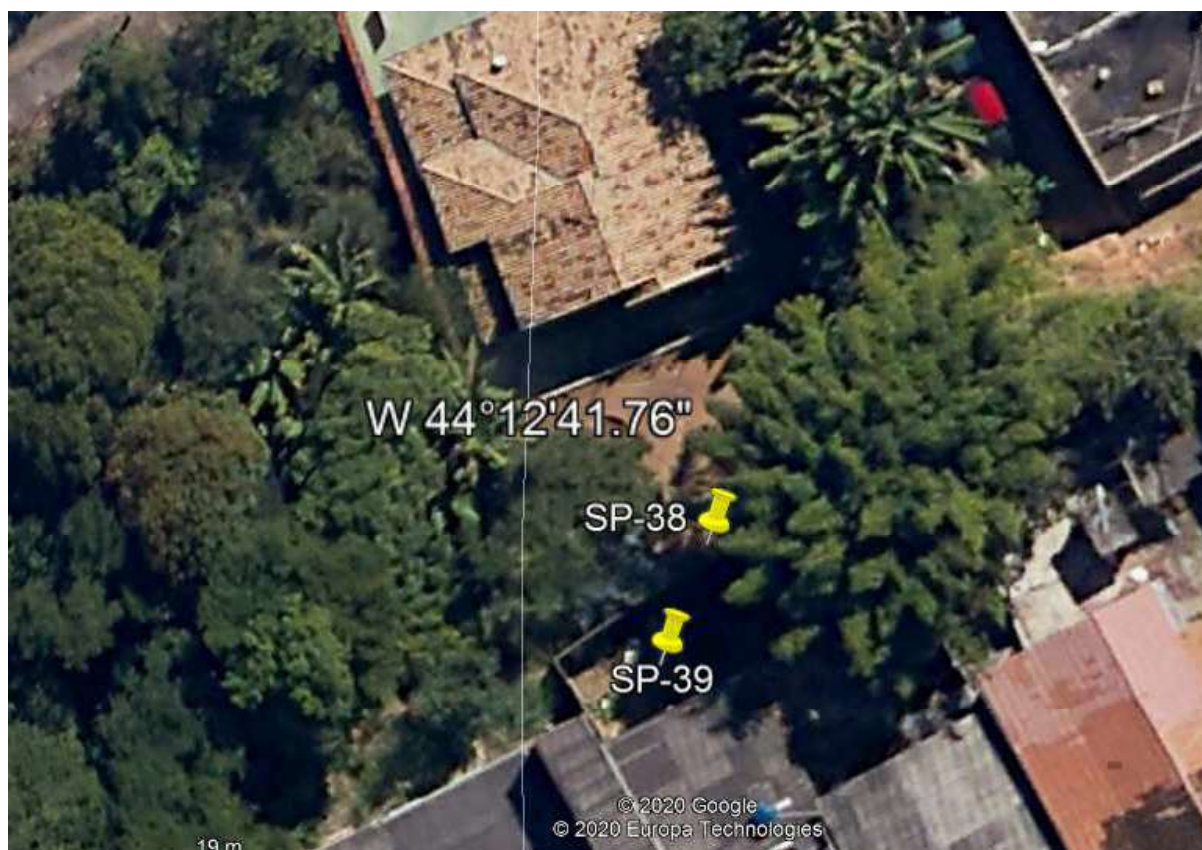
**CROQUI DE LOCALIZAÇÃO DOS FUROS**

**Área 03 – Rua Dr. Leão Antônio da Silva – Betim/MG**
