**RELATÓRIO DE  
SONDAGEM DE  
SIMPLES  
RECONHECIMENTO  
DO SOLO  
SPT Ø 2 1/2"**

**RCHP.136/20.**

**OBRA:** ÁREA 19

**ASS:** Relatório Sondagem a Percussão SPT Ø 2 ½".

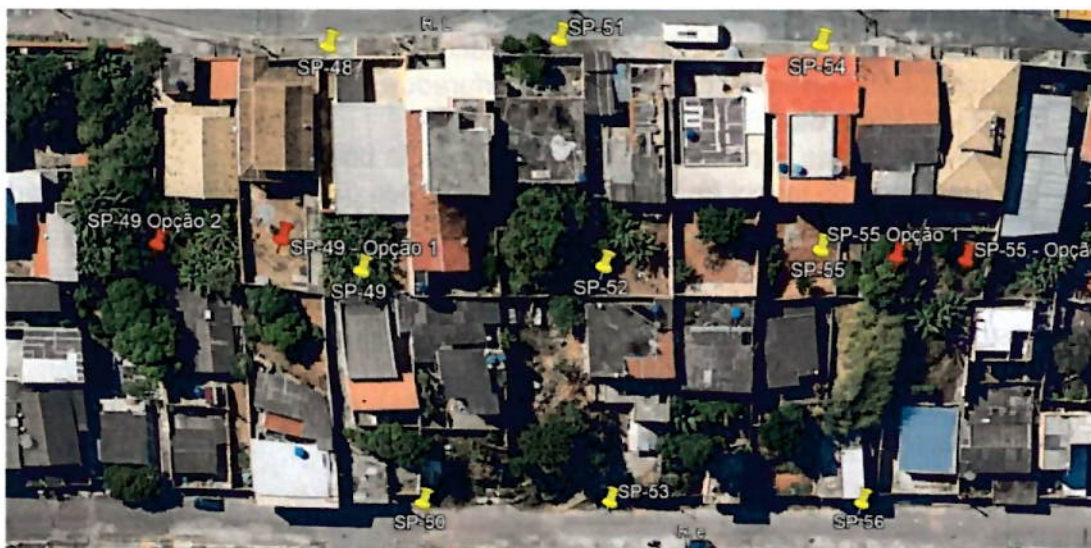
## **CROQUIS DE LOCALIZAÇÃO DOS FUROS**

**Área 19 – Rua Linda Flor – B.**

Encaminhamos anexo, os boletins de sondagem à percussão dos furos executados no local acima referido e o "croquis" de locação dos furos realizados.
