**CORRDENADORIA MUNICIPAL DE PROTEÇÃO  
E DEFESA CIVIL JABOTICATUBAS**  
[defesacivil@jaboticatubas.mg.gov.br](mailto:defesacivil@jaboticatubas.mg.gov.br) – Contato: (31) 2010 7181

**PARECER TÉCNICO**

Jaboticatubas, 05 de janeiro de 2024.

A Equipe da Coordenadoria Municipal de Proteção e Defesa Civil – COMPDEC de Jaboticatubas, realizou vistoria na ponte que dá acesso a Comunidade da Vargem Grande e outras localidades para verificar os danos ocorridos no local, uma vez que a ponte cedeu.

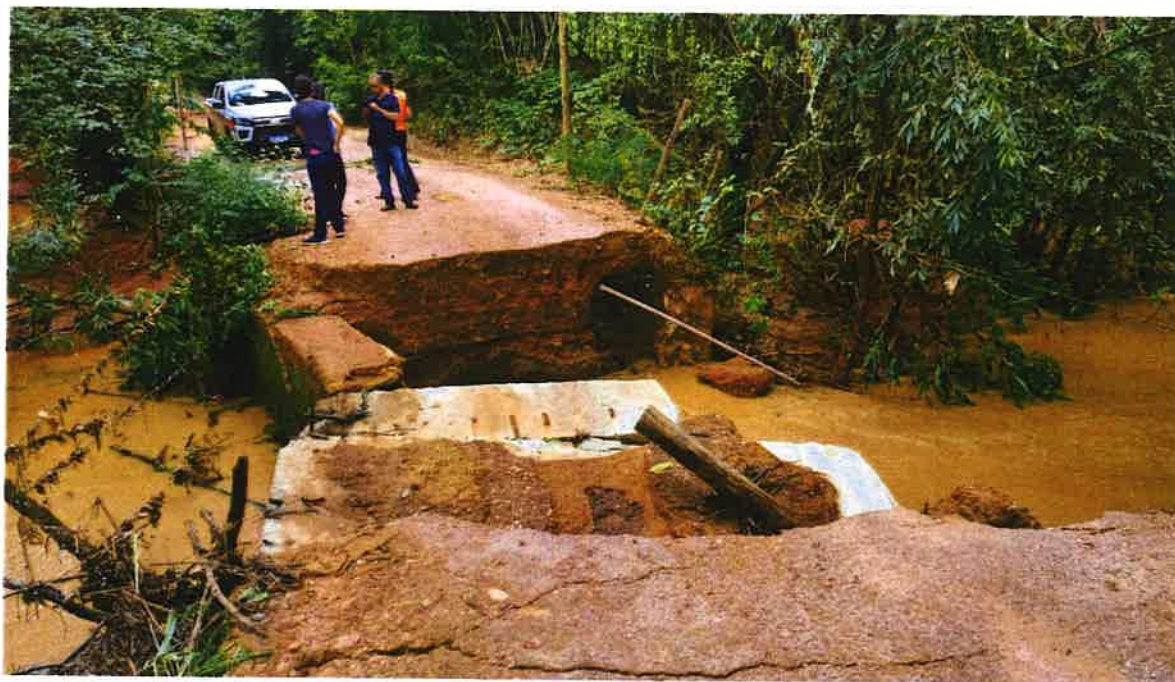
Figura 1: Ponte “Vargem Grande”, cedeu no dia 05/01/2024.

O evento ocorreu na madrugada do dia 05 de janeiro, devido a intensa chuva que teve na região, ocasionando o aumento do fluxo do córrego e o abalo da estrutura de rocha da ponte “Vargem Grande” que desabou por completo.

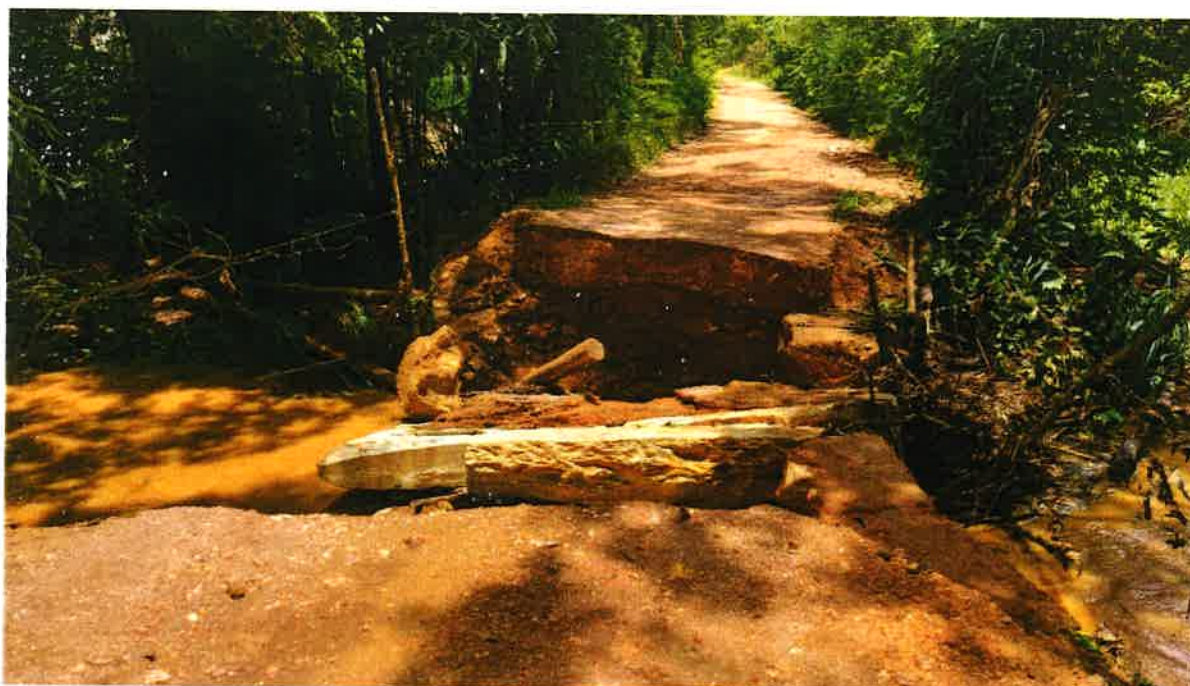
Figura 3: Colapso total da ponte

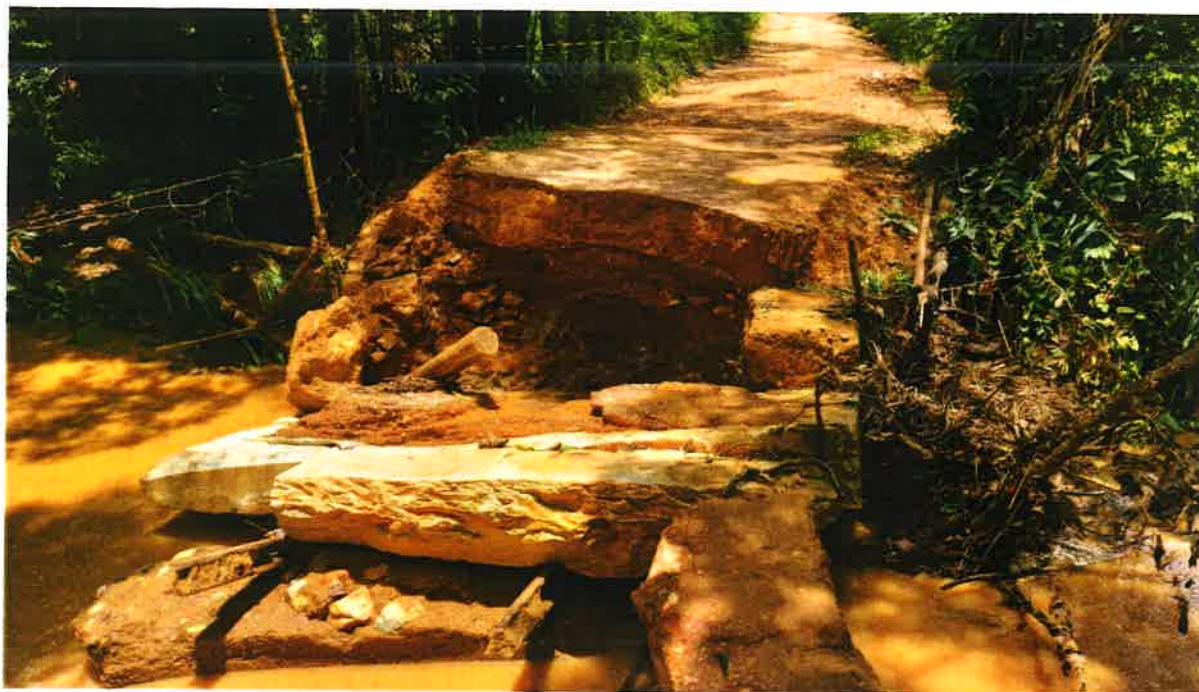
Figura 3: Restos de materiais que deverão ser removidos

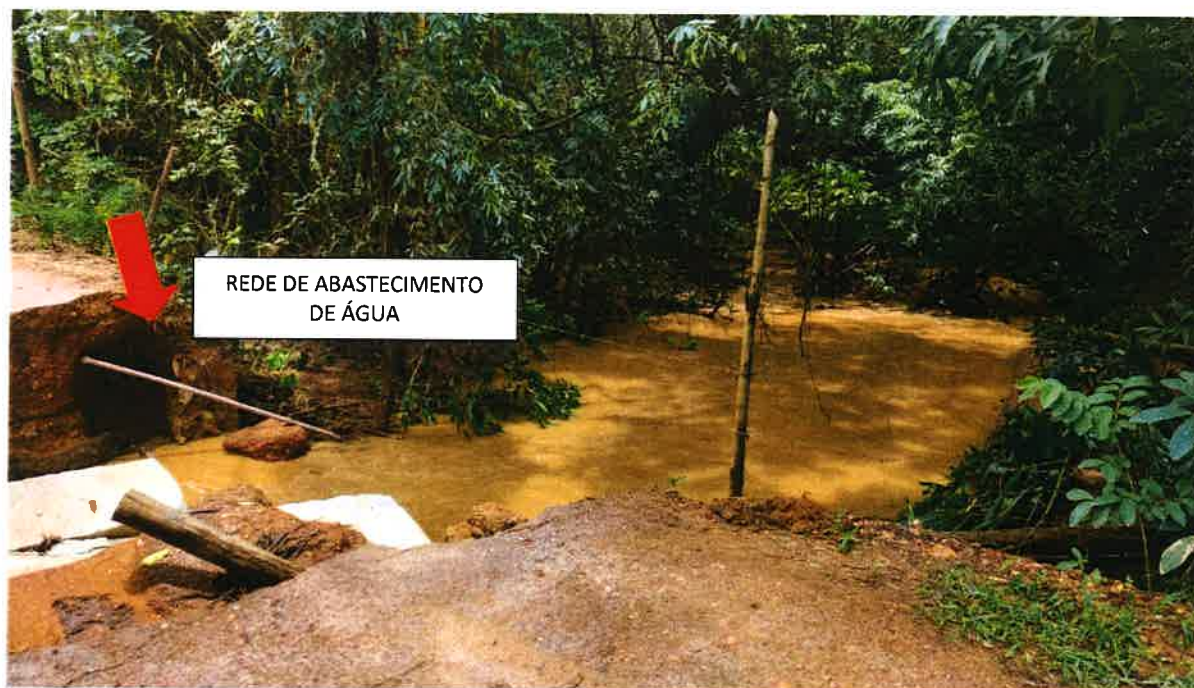
Figura 2: Rede de abastecimento rompido.

Com o desmoronamento um cano de abastecimento de água que passava pela ponte rompeu comprometendo o fornecimento na região. A equipe da Secretaria da Administração Regional restabeleceu o abastecimento não causando grandes perdas ou danos as famílias.

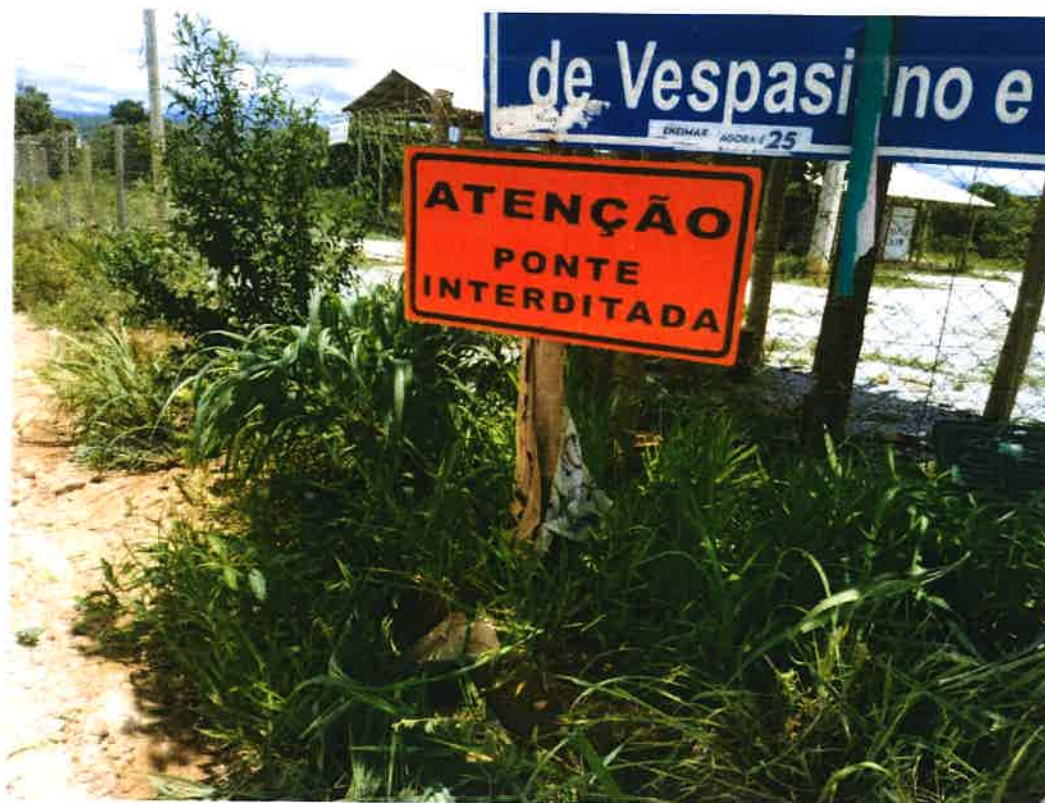
Figura 3: Fixação de sinalização

Foi fixado placas e faixas indicando a interdição da ponte e sinalizando o desvio alternativo.

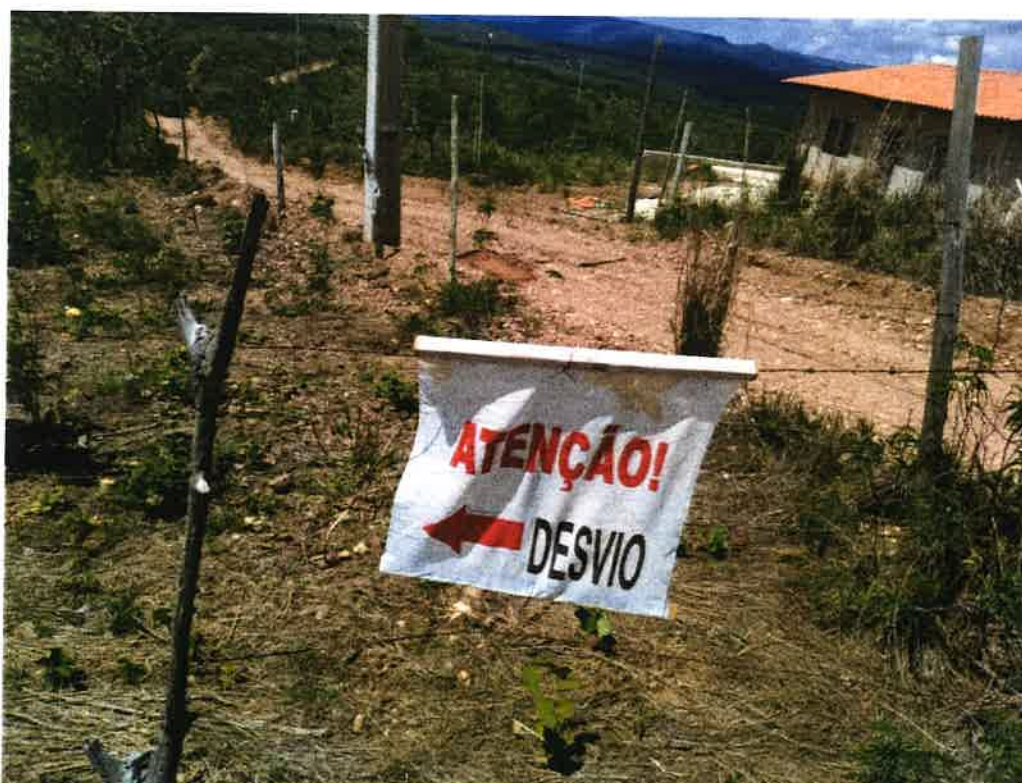
Figura 3: Sinalização do desvio do trânsito
