## **RELATÓRIO DE SONDAGEM MISTA**

Rua Jordânia, 339 – São José

**Sabará/MG**

<b>CLIENTE</b>	Prefeitura Municipal de Sabará
<b>OBRA</b>	UBS GENERAL CARNEIRO
<b>LOCAL</b>	Rua Jordânia, 339 - Sabará/MG

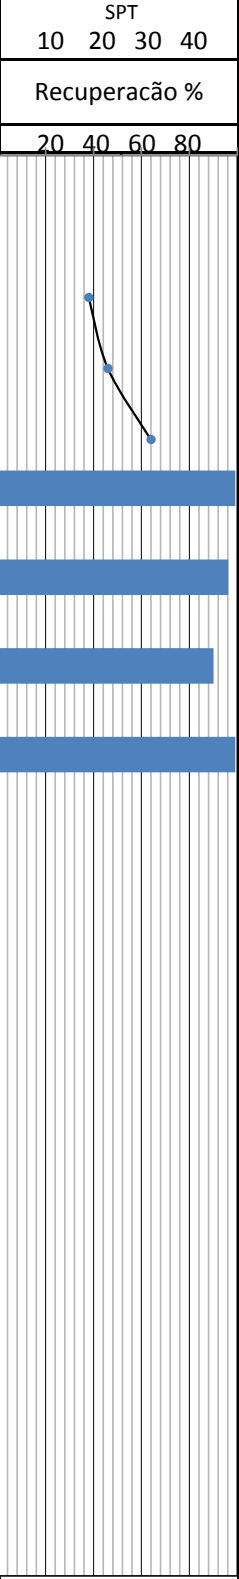
4,00	Silte arenoso, de cor variegada. Areia fina a grossa. Presença de seixos de gnaíse. Solo residual jovem, compacto.	Silte arenoso. Solo jovem		10	11	12	23

5,50	Gnaíse. Apresenta oxidação nas fraturas, e pouca alteração de minerais primários. Rocha coerente, fraturada.	GNAÍSE	1,50						98		98	R1	A2/A1	F2	C1		
		6,60			1,10						95		91	R1	A2/A1	F2	C1		
		8,00	Gnaíse. Rocha sã, apresenta raras oxidações nas fraturas, coerente, fraturada a pouco fraturada.		1,40							89		72	R3	A1	F2	C1	
9,25		1,25							98		94	R1	A1	F1	C1				
-10																			
-15																			
-20																			
INÍCIO: 15/01/26		1- LIMITE DO FURO: 9,25 m		SOLO: 4,00 m		Sondador: Raimundo Valério				R.T.: Lorena de F. Nascimento									
Término: 20/01/26		2-N.A Inicial: 4,50 m Final: 3,10 m		ROCHA: 5,25 m															
Prof. revest: 3,00 m		3- ESCALA DO PERFIL: 1:100		Inclinação: Vertical		Data: 29/01/2026				CREA 199210/D									
GRAU DE ALTERAÇÃO			GRAU DE FRATURAMENTO			GRAU DE COERENCIA			RQD- Fragmentos > 10cm / Avanço			FOLHA 1/1							
A1 - Rocha sã			F1 - Pouco fraturada			C1 - Coerente			Grau % Qualidade
