# GEOMOC ENGENHARIA

## Relatório de Sondagem

Obra: GALPAO CODANORTE

Local: TERRENO LOCALIZADO A APROXIMADAMENTE 4,2 KM DO CENTRO URBANO  
BURITIZEIRO/MG

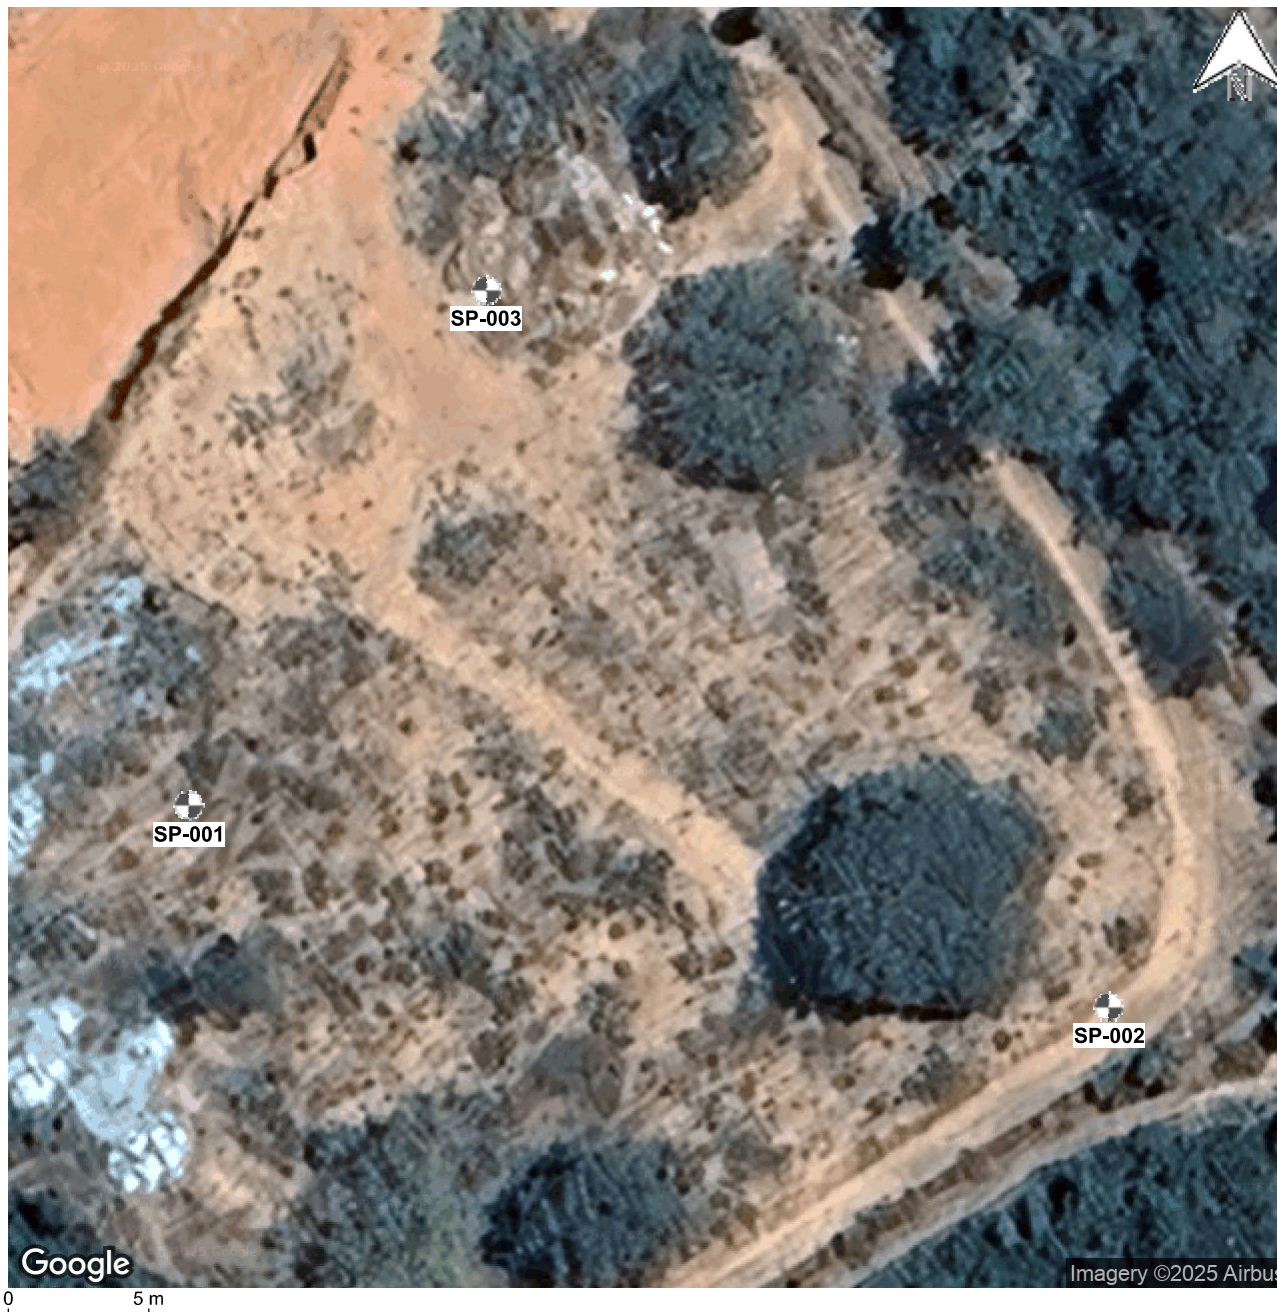
## Localização de Sondagem

SP-001 17,332283°S; 44,974663°O; Cota 543,00 m

SP-002 17,332412°S; 44,974046°O; Cota 542,00 m

SP-003 17,331953°S; 44,974464°O; Cota 543,00 m
