## RELATÓRIO TÉCNICO DE SONDAGEM SPT (SONDAGEM À PERCUSSÃO)

**CORAÇÃO DE JESUS/MG**

**DISTRITO DE ALVAÇÃO**

| <b><u>Serviços</u></b> | <b>Sondagem S.P.T – DISTRITO DE ALVAÇÃO/MG.</b><br><br>Estudo Geotécnico – CAMPO DE FUTEBOL, localizado no distrito de ALVAÇÃO situado na cidade de CORAÇÃO DE JESUS/MG. |

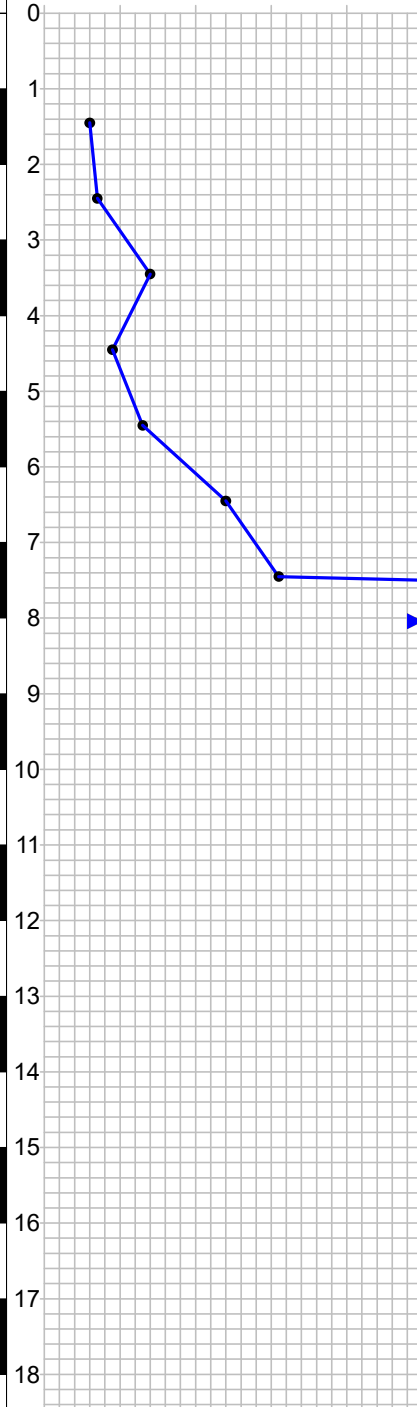
| Seco | CA | 1,00 | 3 | 3 | 3 | 6 | 3 | | 0,00 | Areia fina com detritos vegetais, cor marrom claro. (Solo residual com vegetação) | SR | | | | | | | | | | | | | | | | | | | | | | | | | | | | | | | | | | | | | | | | | | | | | | | | | | | | | | | | | | | | | | | | | | | | | |
| | | | 4 | 6 | 8 | 14 | 4 | | | | | 810,00 | 1 | Silte argiloso, cor vermelha, de médio a rijo. (Solo residual maduro) | sr | | | | | | | | | | | | | | | | | | | | | | | | | | | | | | | | | | | | | | | | | | | | | | | | | | | | | | | | | | | | | | | | | |
| | | | 4 | 6 | 7 | 13 | 4 | | | | | | | | | 805,00 | 2 | Silte argiloso, cor amarela, de rijo a duro. (Solo residual maduro) | | | | | | | | | | | | | | | | | | | | | | | | | | | | | | | | | | | | | | | | | | | | | | | | | | | | | | | | | | | | | | |
| | | | 10 | 14 | 17 | 31 | 6 | | | | | | | | | | | | | 800,00 | 3 | Impenetrável ao trépano de lavagem. | | | | | | | | | | | | | | | | | | | | | | | | | | | | | | | | | | | | | | | | | | | | | | | | | | | | | | | | | | |
| | | | | | | | | | | | | | | | | | | | | | | | | | | | | | 5 | Obs.: • CRITÉRIO DE PARALISAÇÃO: Impenetrável à lavagem por tempo. | | | | | | | | | | | | | | | | | | | | | | | | | | | | | | | | | | | | | | | | | | | | | | | | | | |

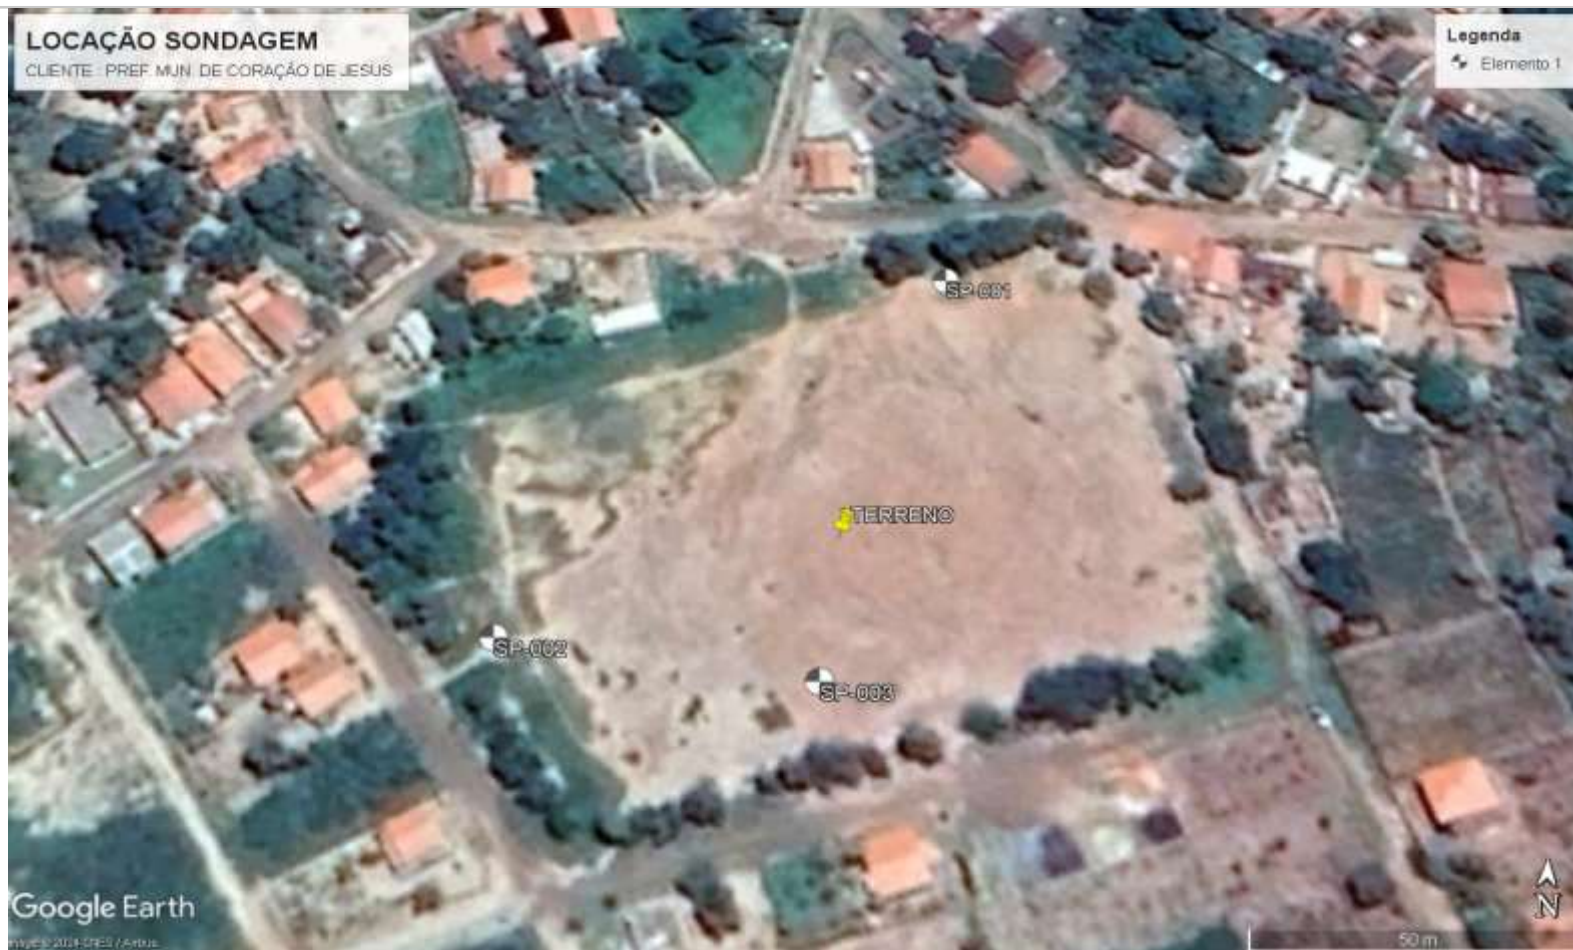
Imagem 2 – Localização dos furos - Fonte Google Earth

Obs: Os pontos foram locados em campo de acordo com a planta fornecida pelo cliente, e na sequência cadastrada suas coordenadas. O equipamento utilizado foi GPS de mão modelo Garmin e pode apresentar variação em relação à precisão.

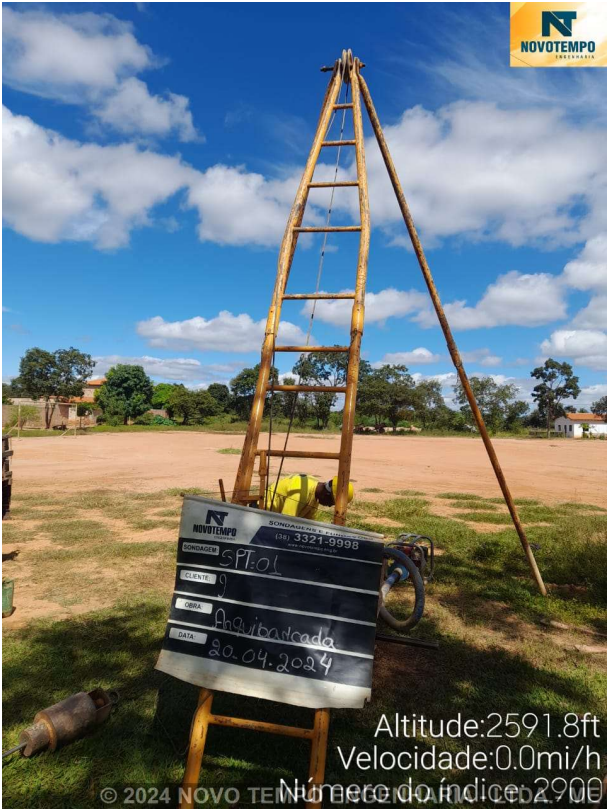
Foto 1 – EXECUÇÃO SONDAGEM À PERCUSSÃO SP 01 - DISTRI. DE ALVAÇÃO-CORAÇÃO DE JESUS/MG

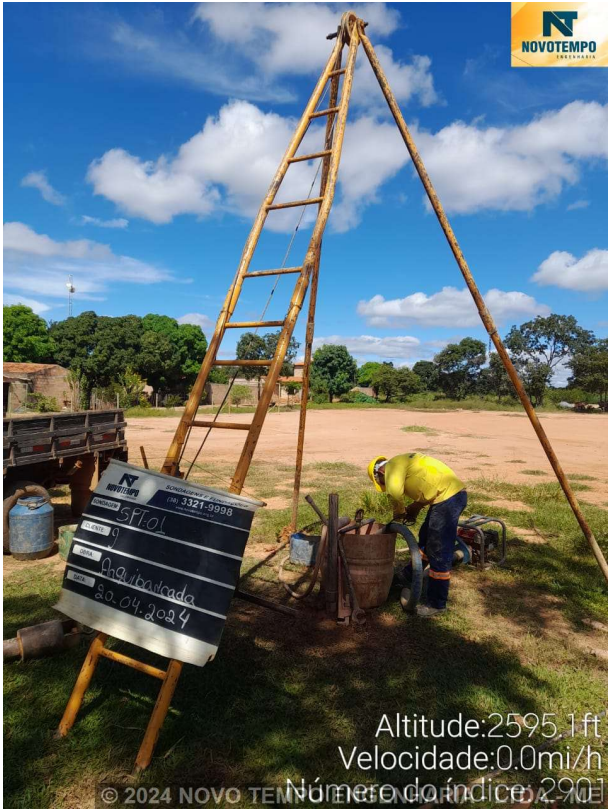
Foto 2 – EXECUÇÃO SONDAGEM À PERCUSSÃO SP 01 - DISTRI. DE ALVAÇÃO-CORAÇÃO DE JESUS/MG

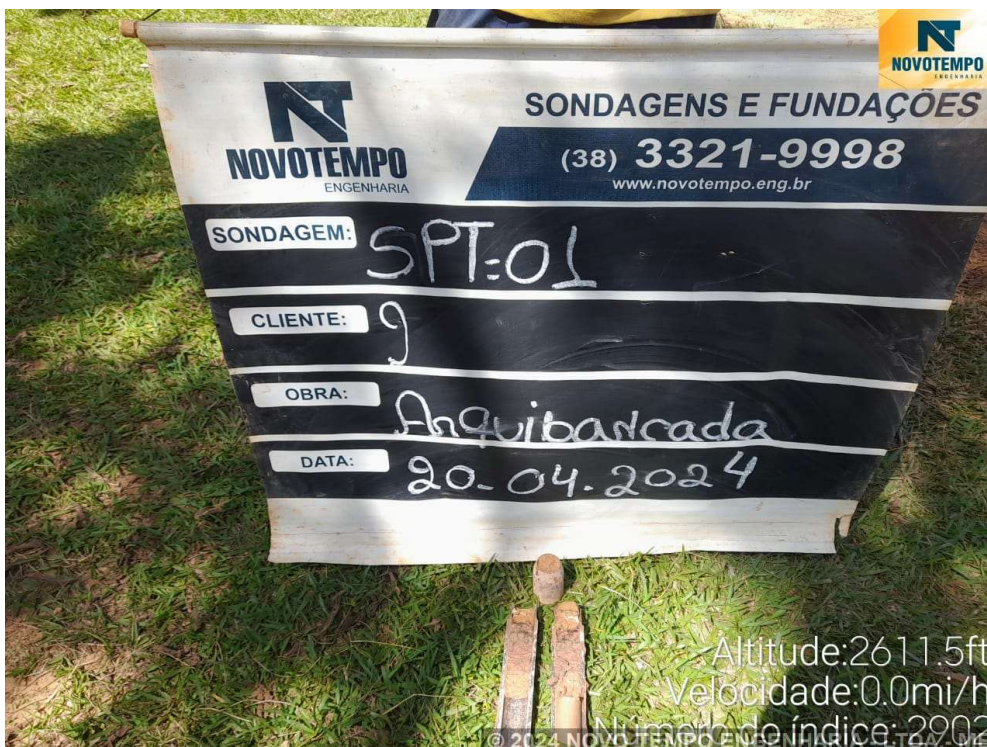
Foto 3 – AMOSTRADOR DO FURO SP 01 - DISTRI. DE ALVAÇÃO-CORAÇÃO DE JESUS/MG

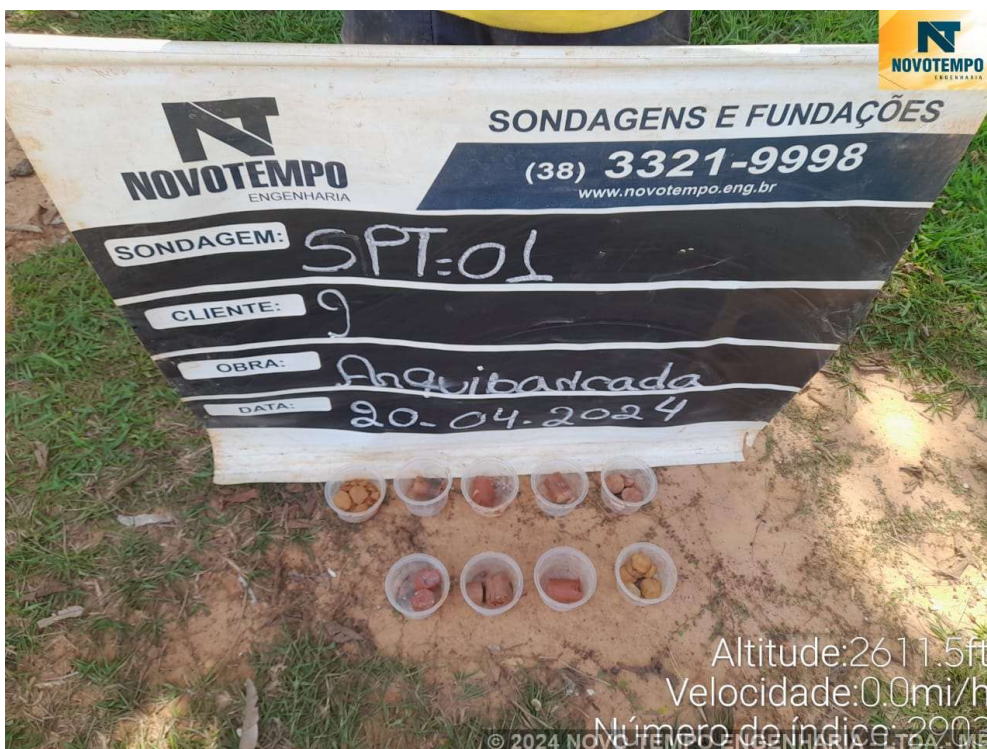
Foto 4 – AMOSTRAS DO FURO SP 01 - DISTRI. DE ALVAÇÃO-CORAÇÃO DE JESUS/MG

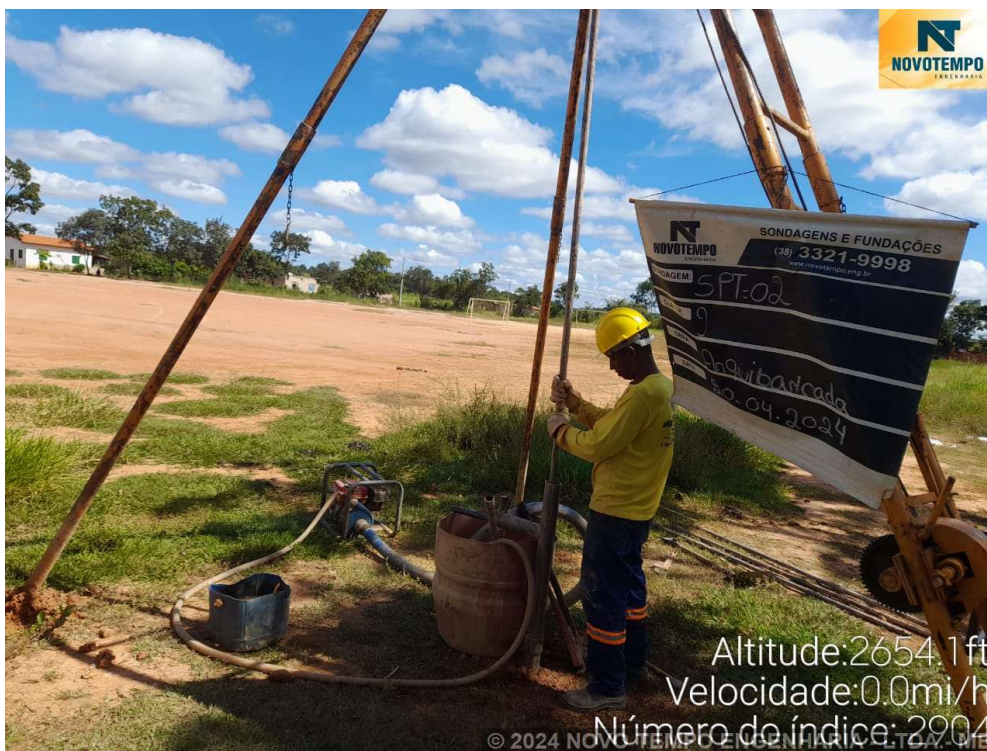
Foto 1 – EXECUÇÃO SONDAGEM À PERCUSSÃO SP 02 - DISTRI. DE ALVAÇÃO-CORAÇÃO DE JESUS/MG

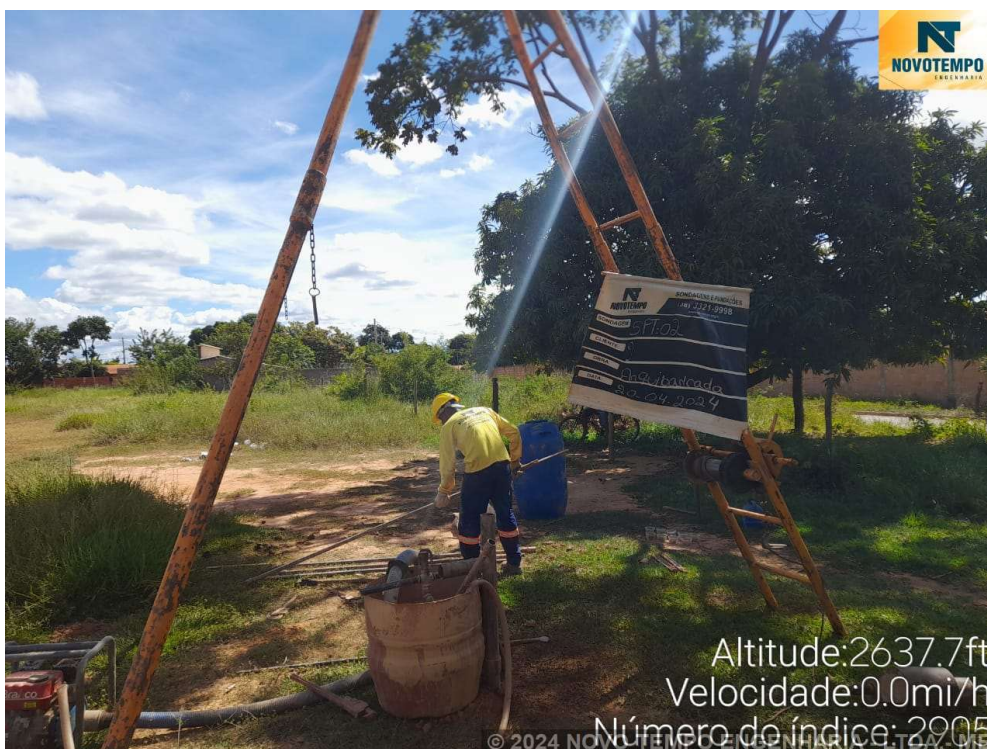
Foto 2 – EXECUÇÃO SONDAGEM À PERCUSSÃO SP 02 - DISTRI. DE ALVAÇÃO-CORAÇÃO DE JESUS/MG

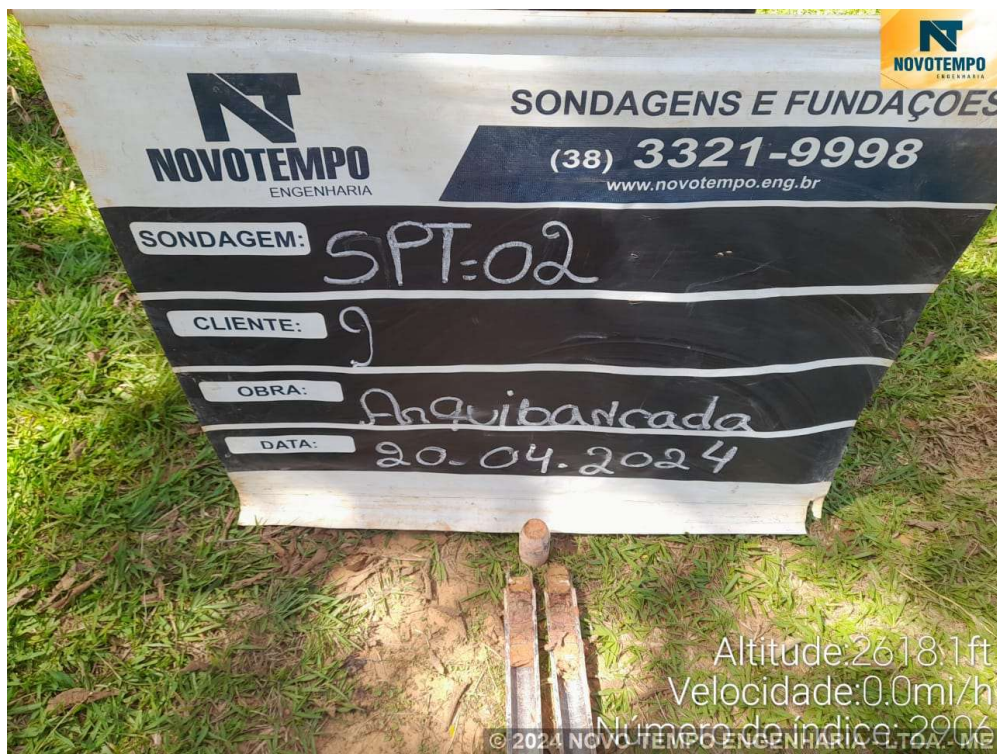
Foto 3 – AMOSTRADOR DO FURO SP 02 - DISTRI. DE ALVAÇÃO-CORAÇÃO DE JESUS/MG

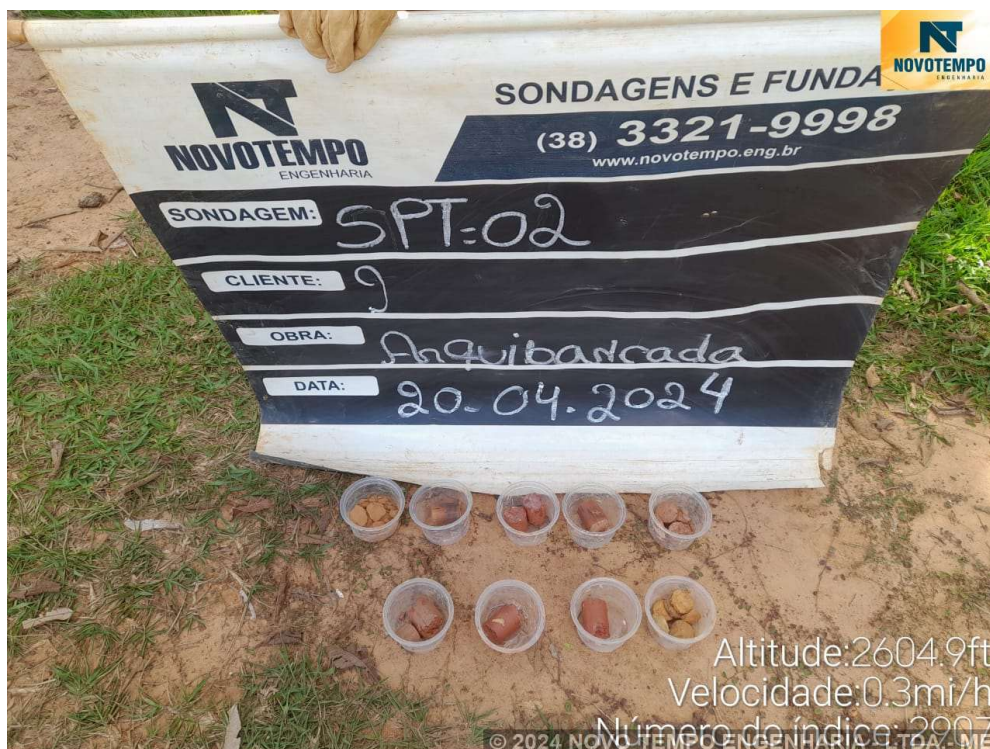
Foto 4 – AMOSTRAS DO FURO SP 02 - DISTRI. DE ALVAÇÃO-CORAÇÃO DE JESUS/MG

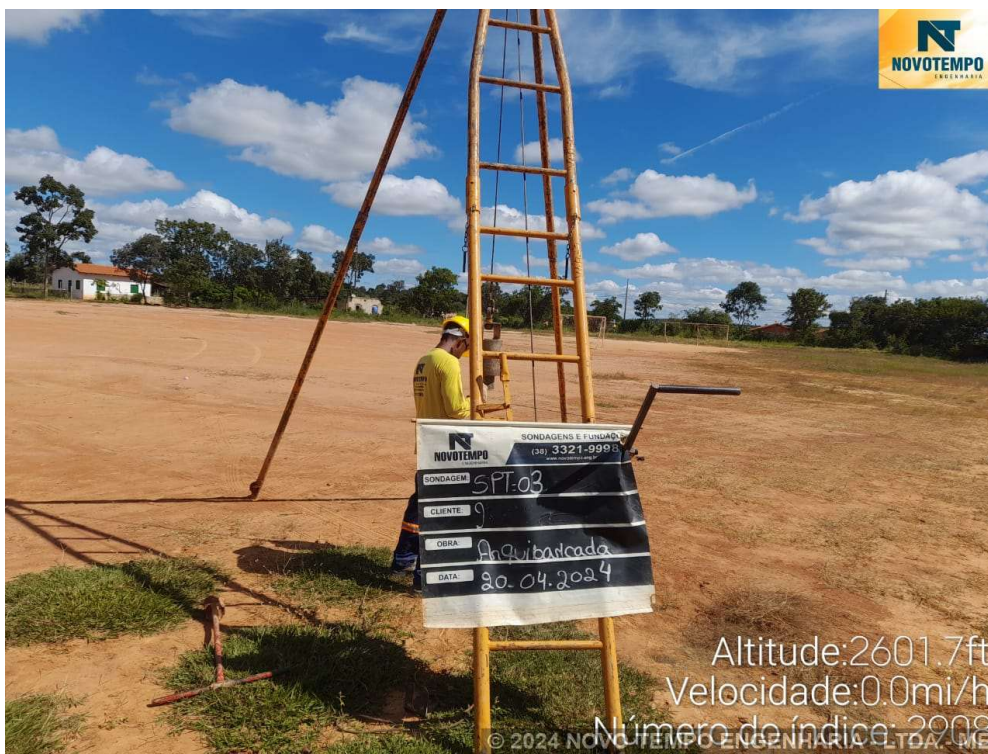
**Foto 1 – EXECUÇÃO SONDAGEM À PERCUSSÃO SP 03 - DISTRI. DE ALVAÇÃO-CORAÇÃO DE JESUS/MG**

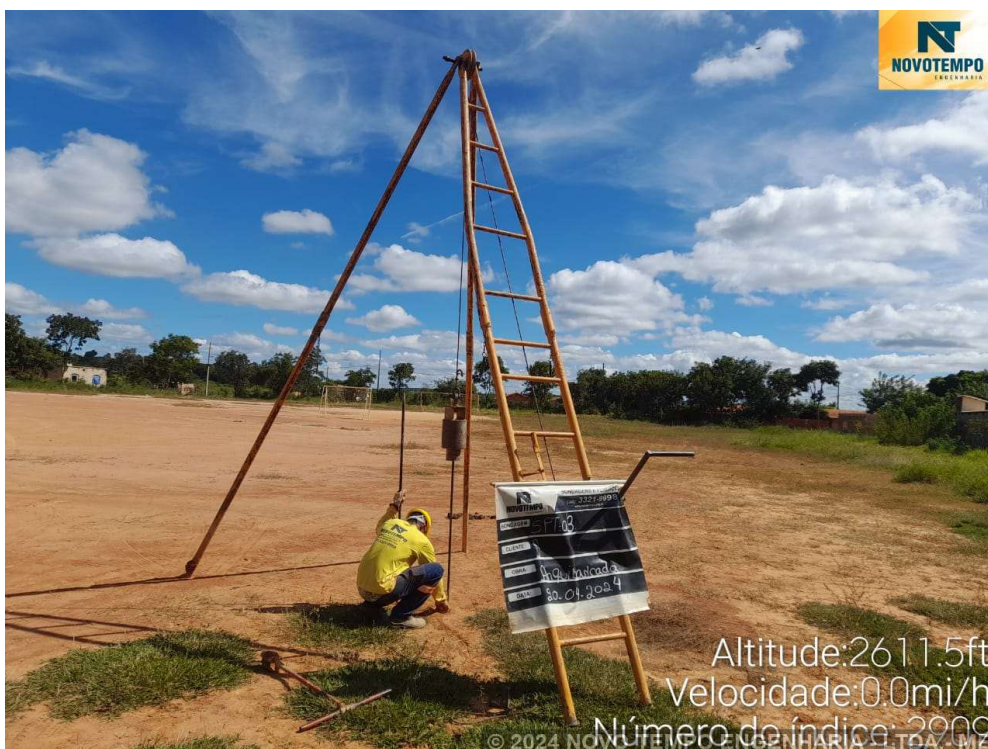
**Foto 2 – EXECUÇÃO SONDAGEM À PERCUSSÃO SP 03 - DISTRI. DE ALVAÇÃO-CORAÇÃO DE JESUS/MG**

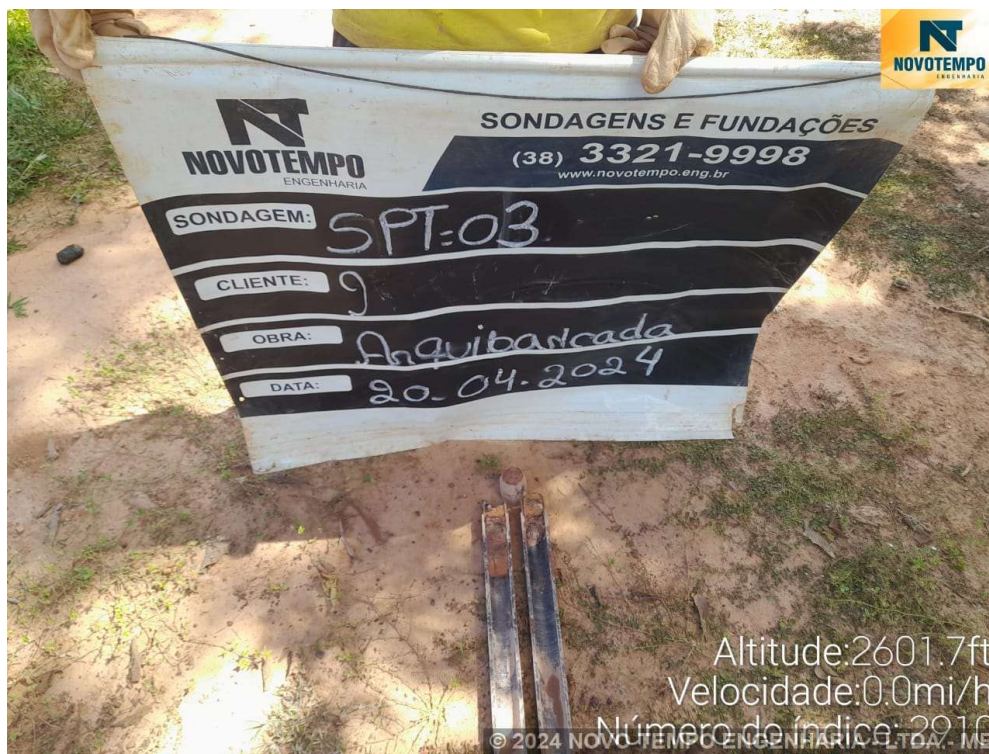
Foto 3 – AMOSTRADOR DO FURO SP 03 - DISTRI. DE ALVAÇÃO-CORAÇÃO DE JESUS/MG

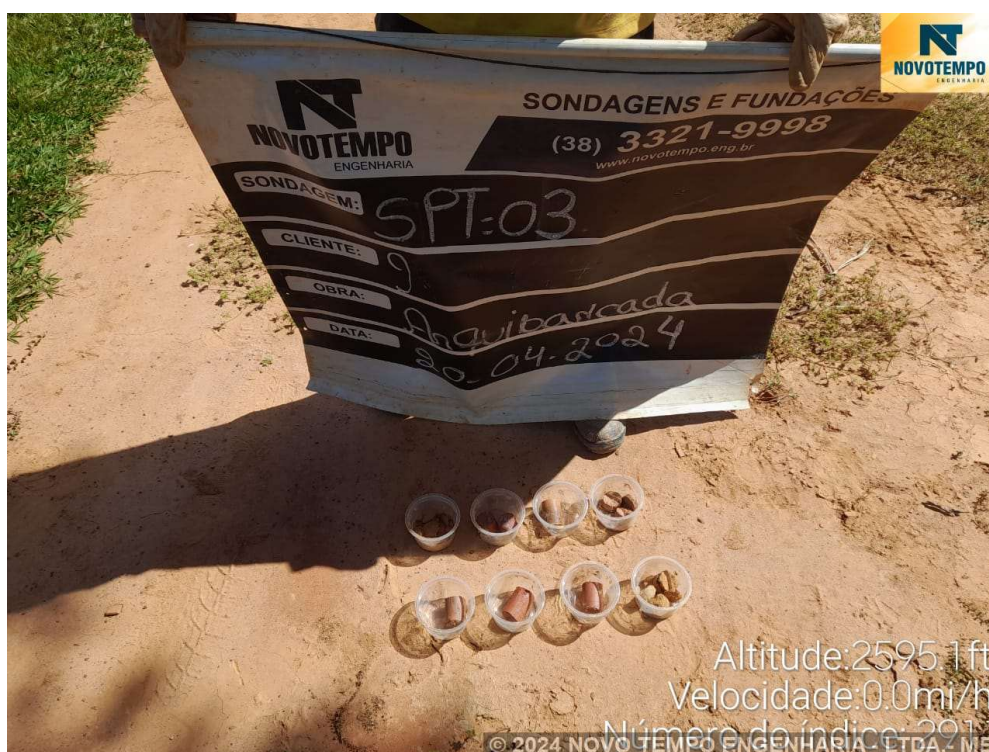
Foto 4 – AMOSTRAS DO FURO SP 03 - DISTRI. DE ALVAÇÃO-CORAÇÃO DE JESUS/MG
