## RELATÓRIO TÉCNICO DE AVALIAÇÃO DE AMOSTRAS

**Processo:** 008/2026

**Objeto:** Contratação de empresa especializada na fabricação, fornecimento, montagem e instalação de mobiliário técnico laboratorial, incluindo bancadas, módulos, capelas de exaustão e respectivos acessórios, sob medida, destinados aos laboratórios de controle de qualidade do SAAE de Passos/MG, conforme especificações técnicas, projetos e condições estabelecidas nos instrumentos do certame.

## ANEXO I – REGISTRO FOTOGRÁFICO DAS AMOSTRAS

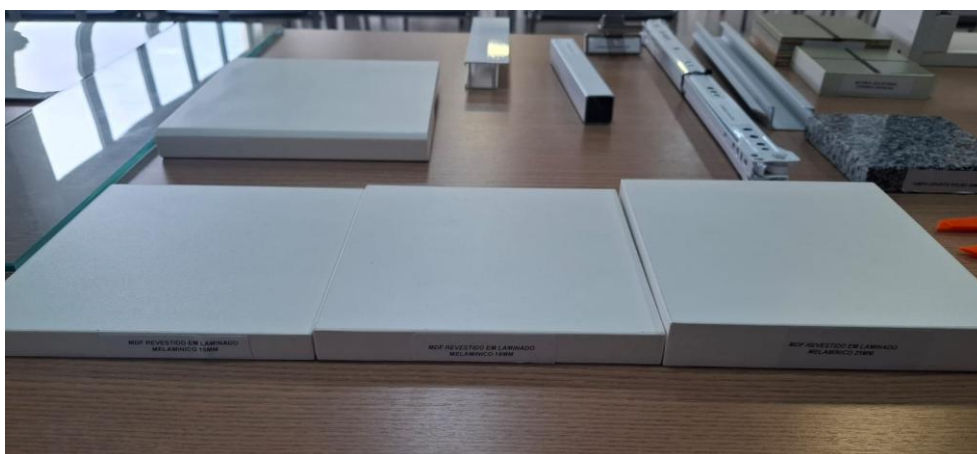
### a) MDF revestido em laminado melamínico

Figura 2 - Item a) MDF revestido em laminado melamínico – verificação de espessuras e acabamento de bordas – Resultado: Conforme

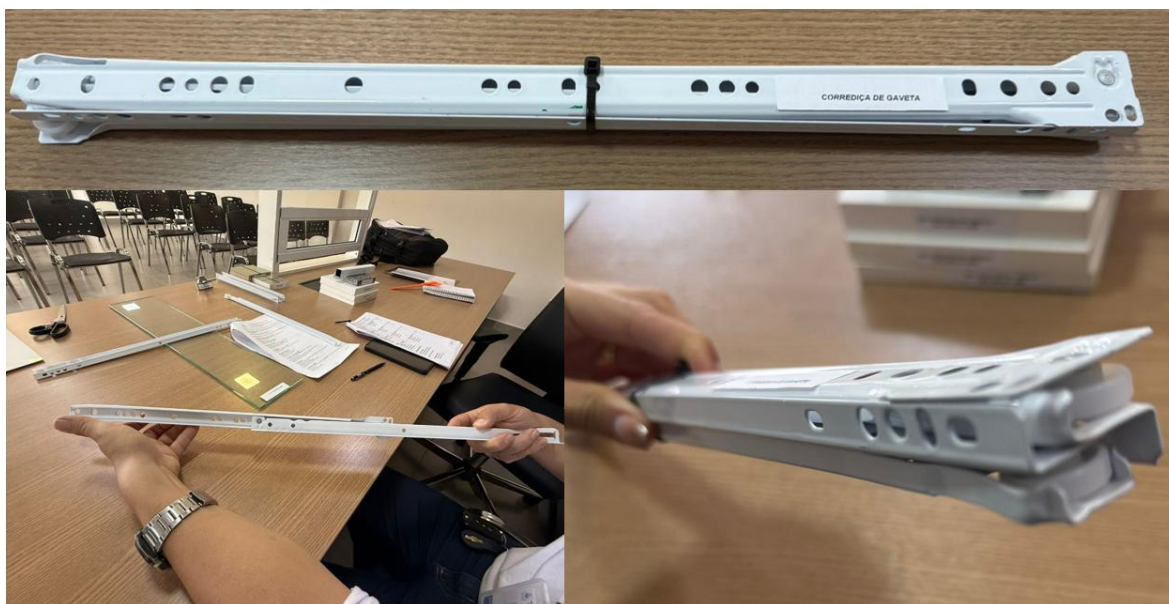
**b) Corrediças de gaveta.**

Figura 3 - Item b) Corrediças de gaveta – verificação de funcionamento e robustez construtiva – Resultado: Conforme

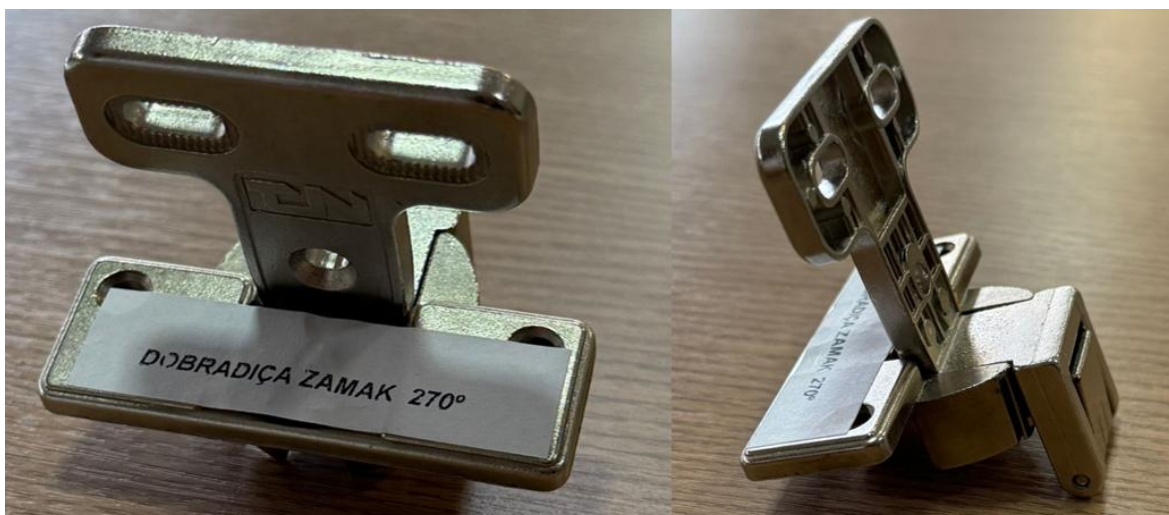
**c) Dobradiças**

Figura 4 - Item c) Dobradiças – verificação de funcionamento e sistema de regulagem – Resultado: Conforme

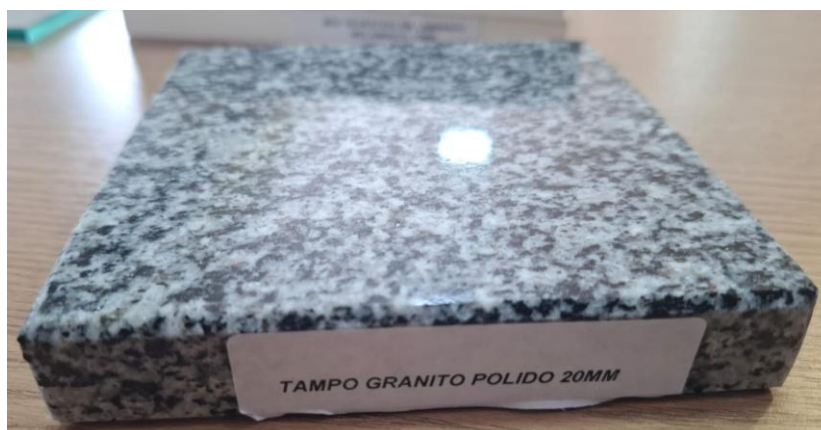
Figura 6 - Item e) Tampo em granito – verificação de espessura e acabamento de bordas – Resultado: Conforme

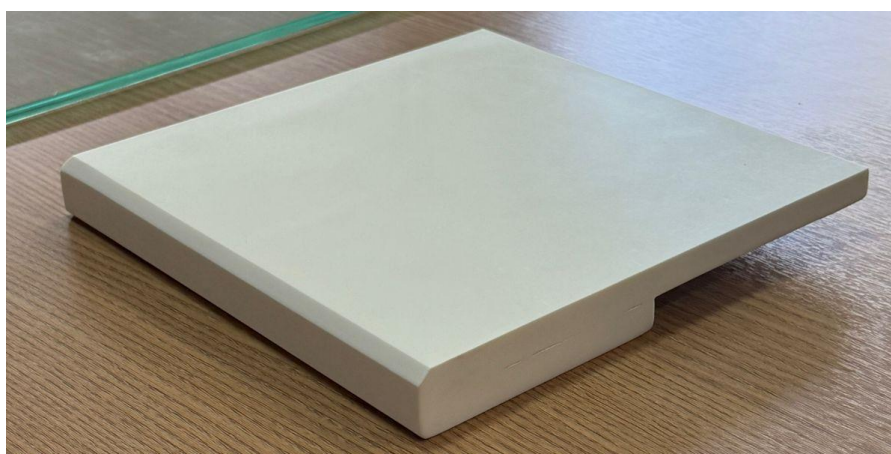
Figura 7 - Item e) Tampo em superfície sólida (SSM) – verificação de acabamento e integridade do material – Resultado: Conforme

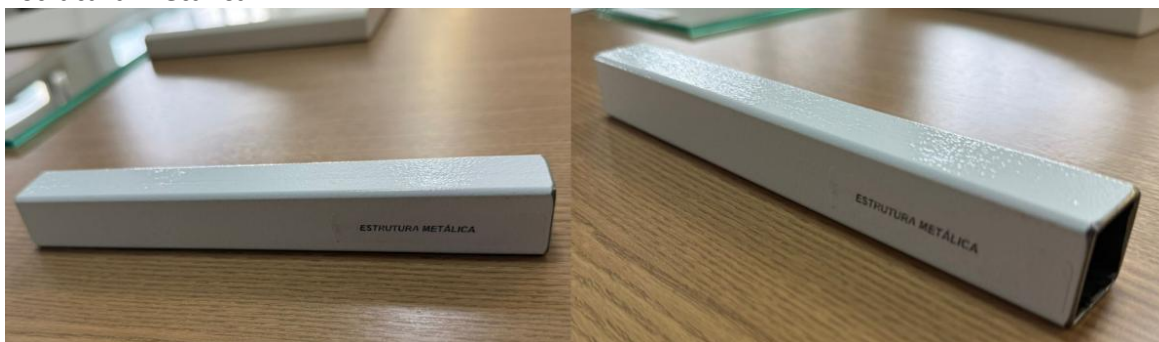
**g) Estrutura metálica**

Figura 9 - Item g) Estrutura metálica – verificação de pintura epóxi e aderência – Resultado: Conforme

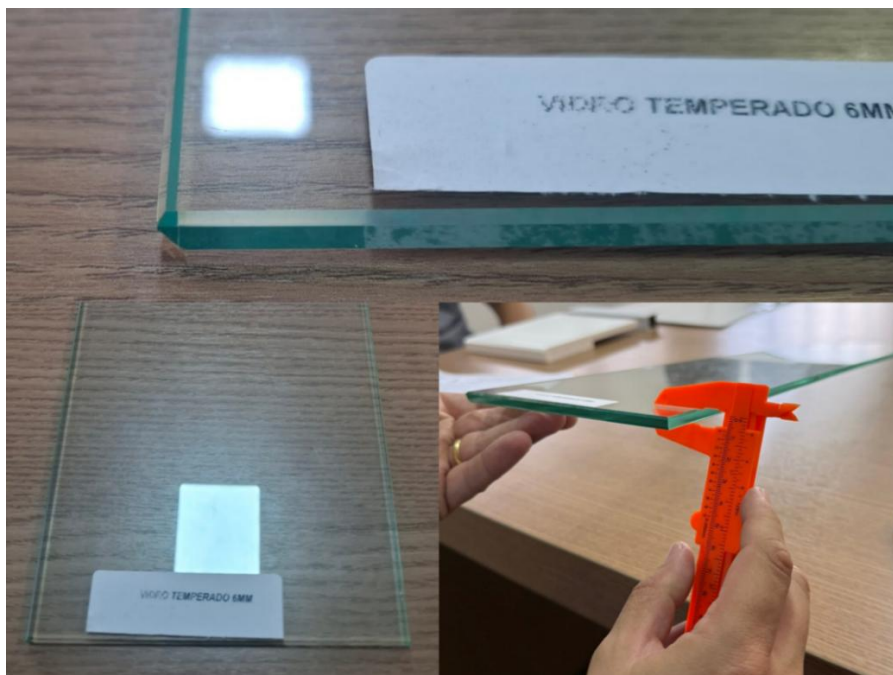
**h) Vidro temperado**

Figura 10 - Item h) Vidro temperado – verificação de espessura e acabamento das bordas – Resultado: Conforme

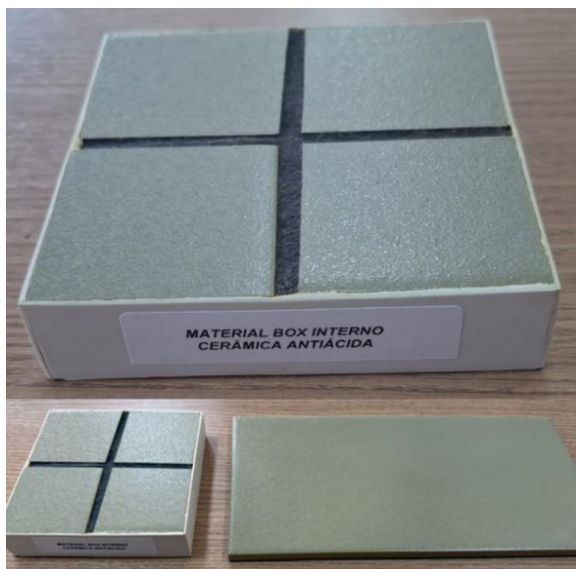
**i) Material do Box interno da Capela**

Figura 11 - Item i) Material do box interno da capela – verificação de revestimento cerâmico antiácido – Resultado: Conforme

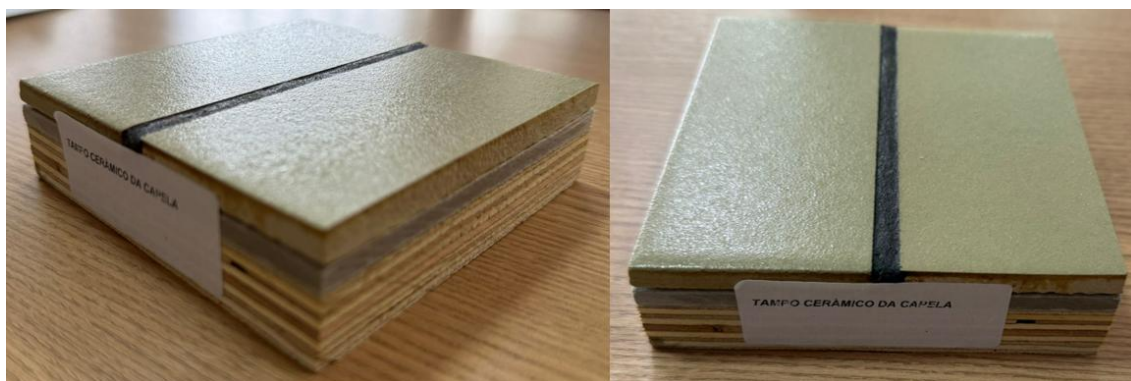
**j) Tampo Cerâmico da capela**

Figura 12 - Item j) Tampo cerâmico da capela – verificação de acabamento e proteção térmica – Resultado: Conforme

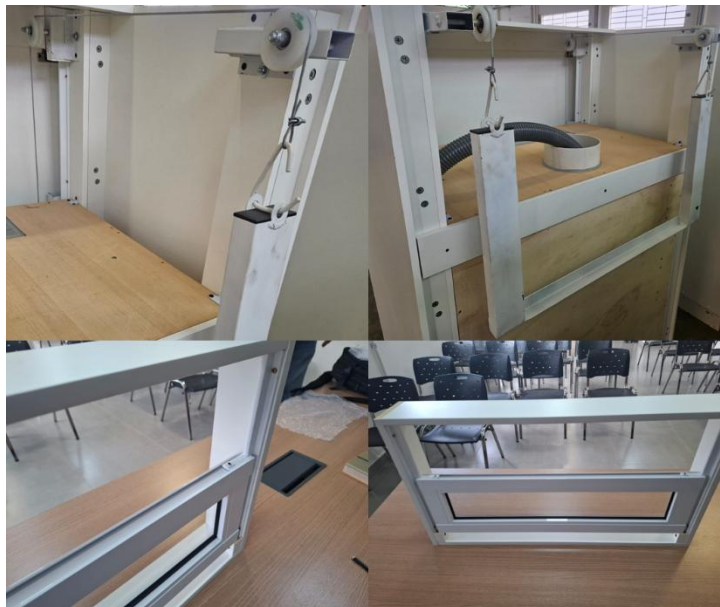
## k) Janela tipo Guilhotina

Figura 13 - Item k) Janela tipo guilhotina – verificação do sistema de contrapeso e funcionamento – Resultado: Conforme
