| PREFEITURA MUNICIPAL DE CACHOEIRA DA PRATA | | | |
| TÍTULO | EXECUÇÃO DE OBRA DE REFORMA DE PRÉDIO PÚBLICO DESTINADO A VIGILÂNCIA SANITÁRIA/EPIDEMIOLÓGICA MUNICIPAL | | |
| CONTEÚDO | PLANTA BAIXA, CORTE AA, CORTE BB, COBERTURA, SITUAÇÃO E DETALHES | | |
| Nº PROJETO | DS-PMCP_PREDIO-VIGILANCIA-ARQ-100-00 | REVISÃO | 02 |

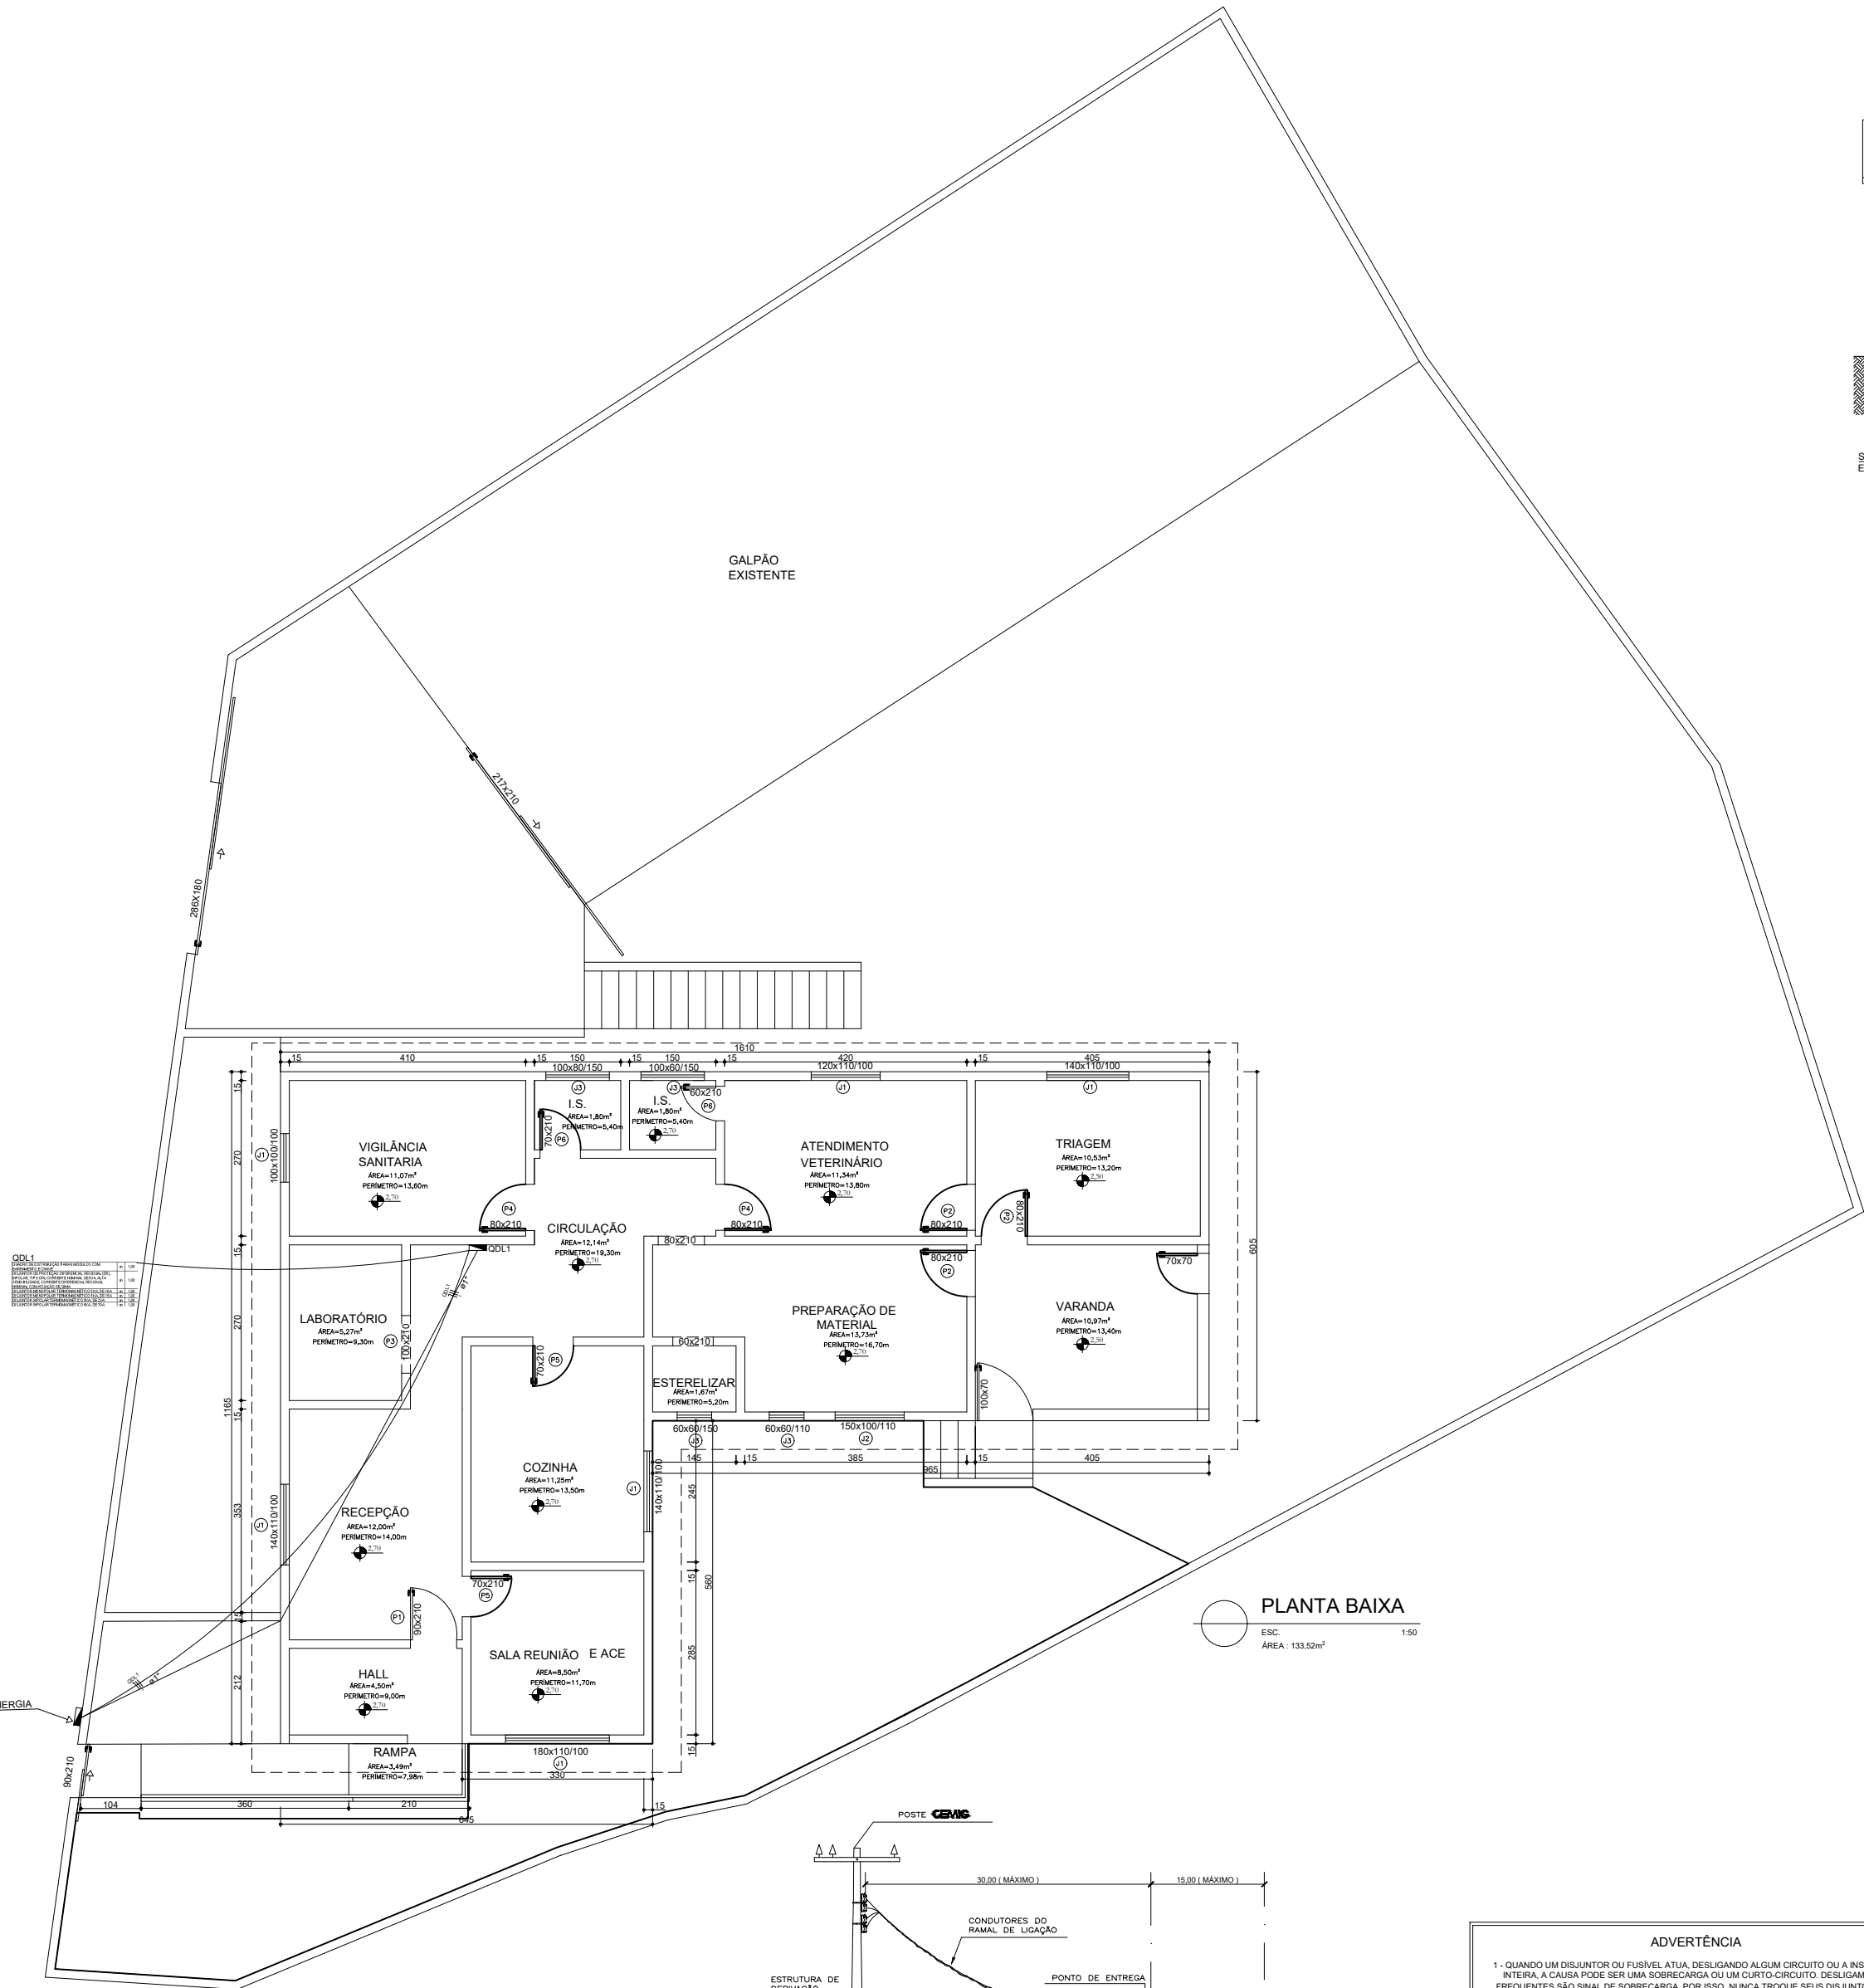
PLANTA BAIXA  
ESC. 1:50  
ÁREA: 133,52m²

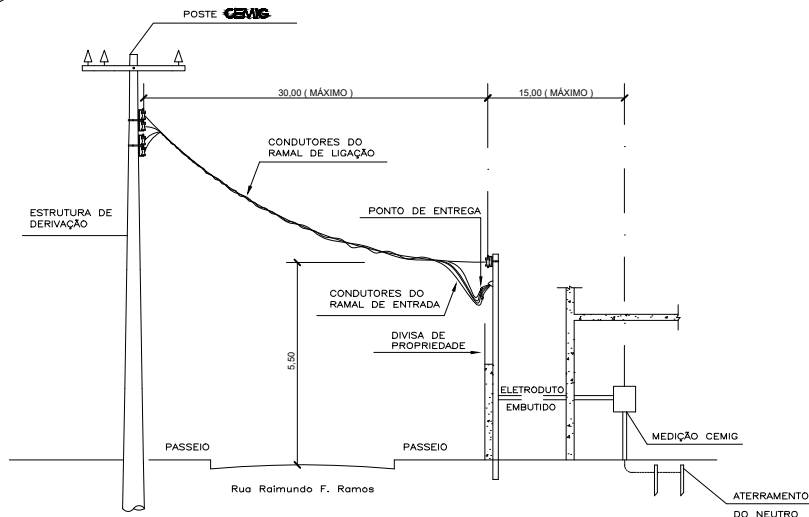
RAMAL DE LIGAÇÃO  
SESCALA  
OBS: MEDIDAS EM METROS

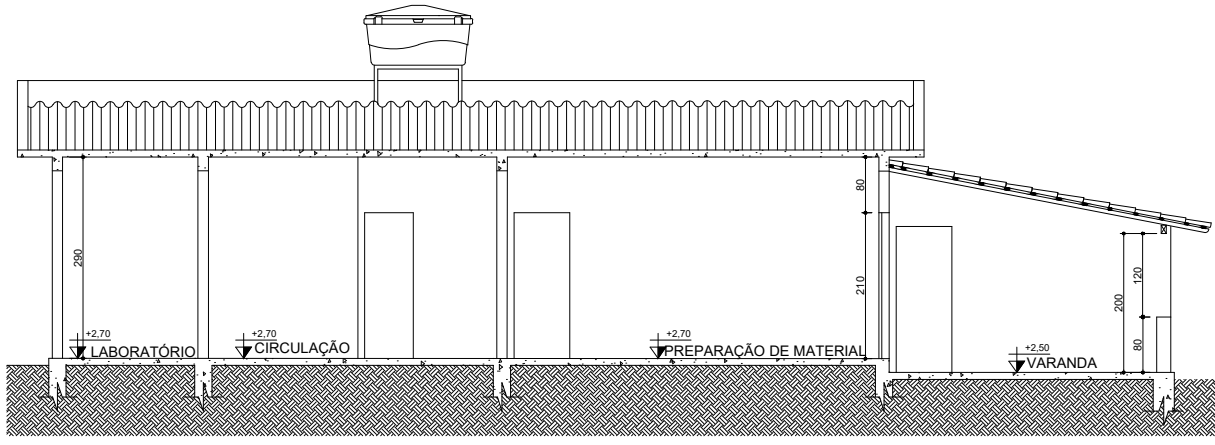
CORTE AA  
ESC. 1:50

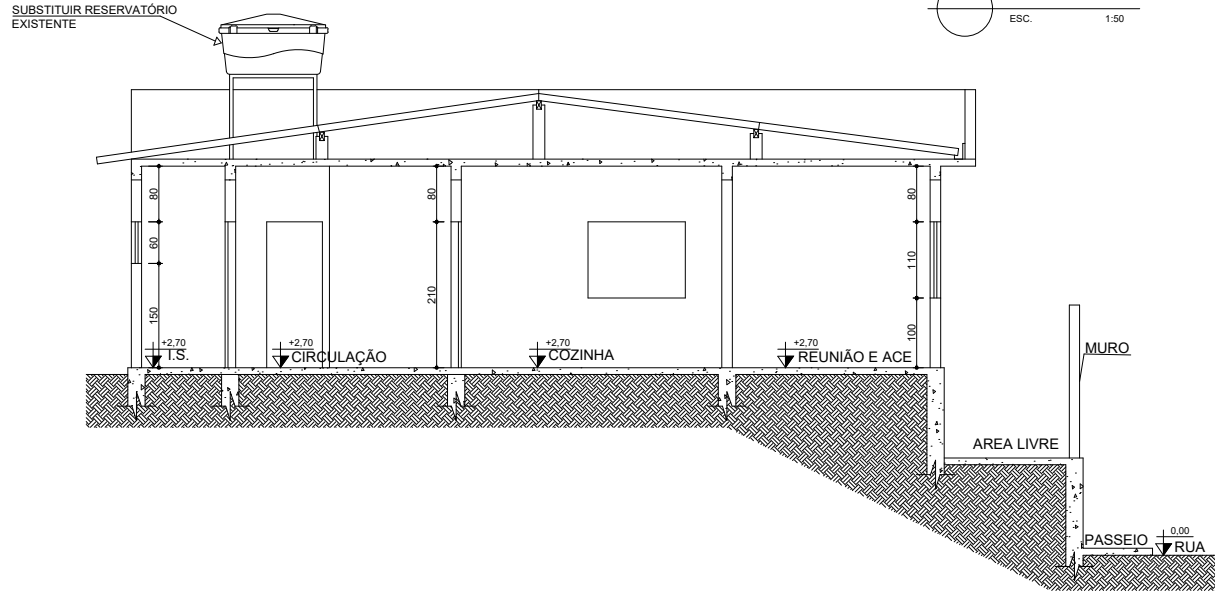
CORTE BB  
ESC. 1:50

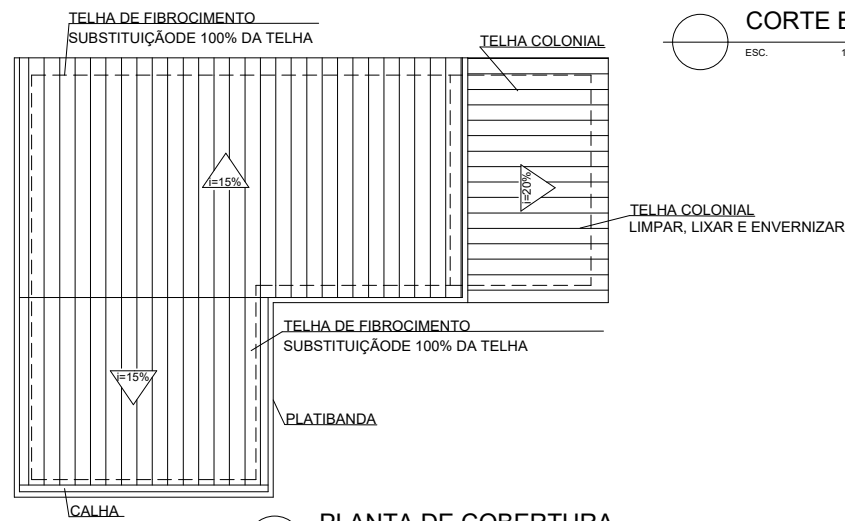
PLANTA DE COBERTURA  
ESC. 1:100  
COBERTURA FIBROCIMENTO 130,29 m²  
COBERTURA CERÂMICA 32,08 m²
