Estudo Técnico Preliminar DO/GEP 133/2023 – Reforma e Ampliação

Unidade Educacional: Colégio Estadual Girassol de Tempo Integral Professor Aureliano
(Colégio Estadual Professor Aureliano)

Local: Rua Dom Pedro II, Número 122, Centro, CEP 77320000, em Taguatinga, Tocantins

Data: 05/02/2020(visita)

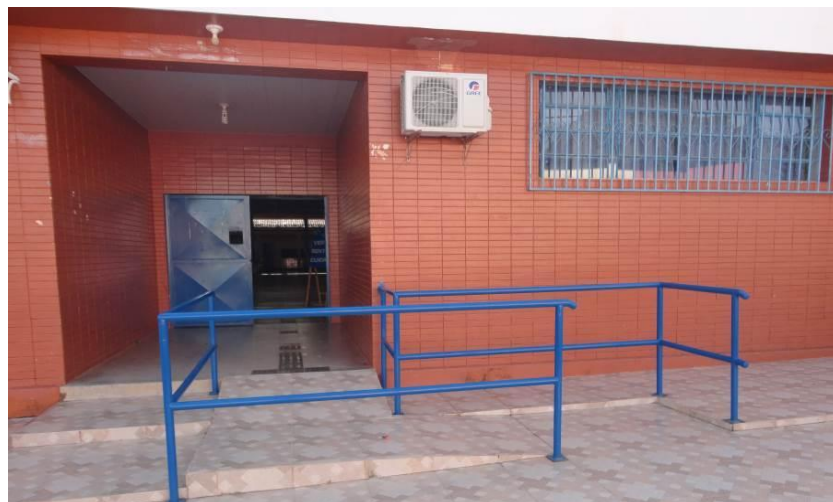
Figura 9: Fachada Principal da UE – Rampa, Escada e Guarda-corpo

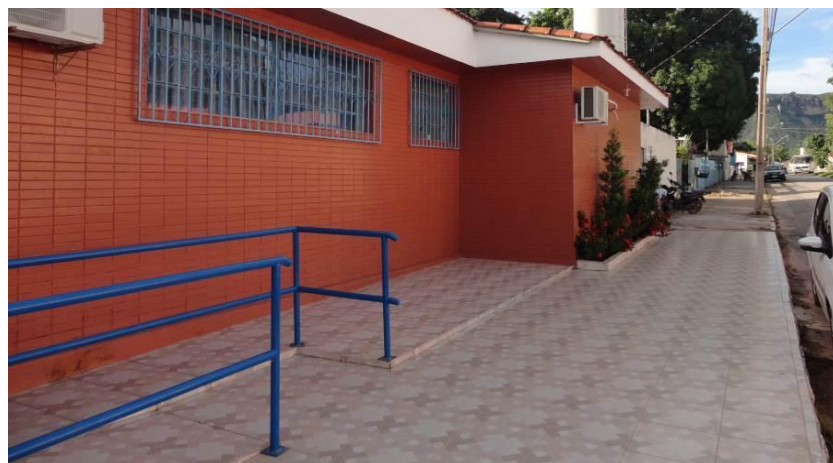
Figura 10: Fachada Principal da UE – Rampa de Acesso com Guarda-corpo

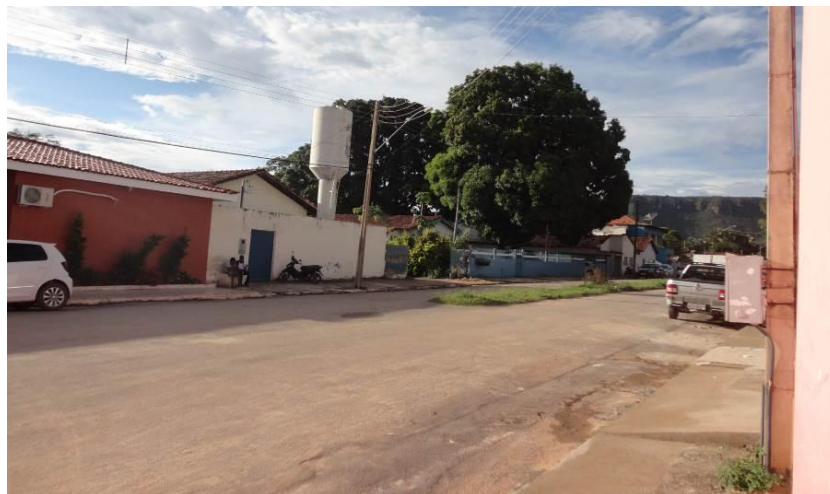
Figura 15: Vista da Fachada Principal - Padrão de Energia e Caixa de Água

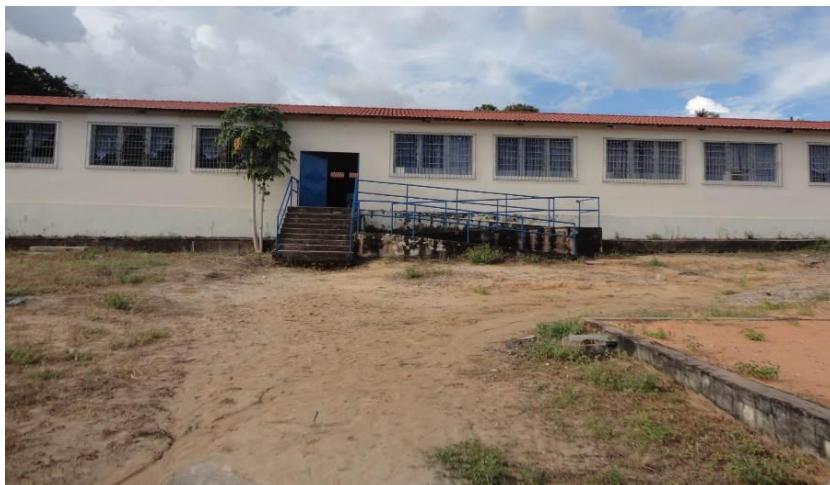
Figura 17: Fachada Longitudinal – Rampa e Escada

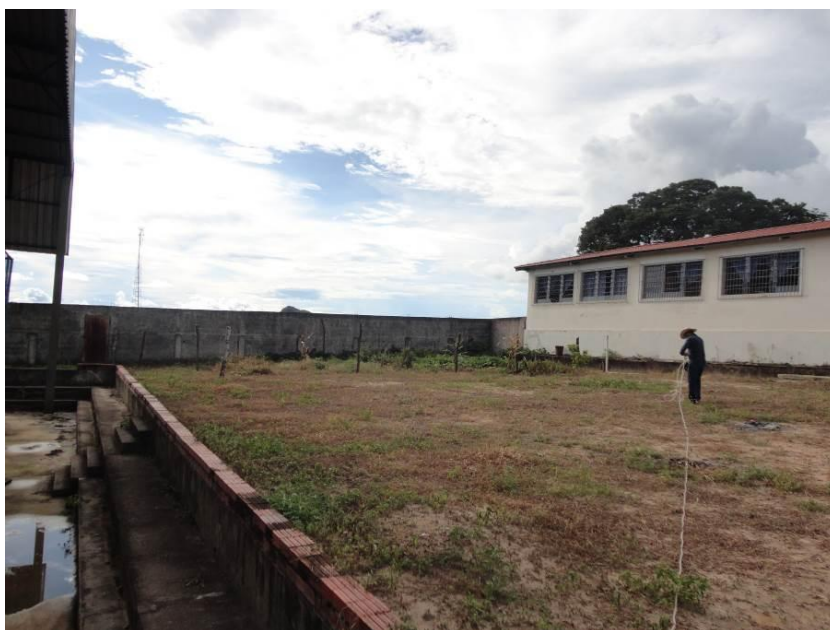
Figura 18: Vista da Arquibancada da Quadra – Contenção da água do terreno

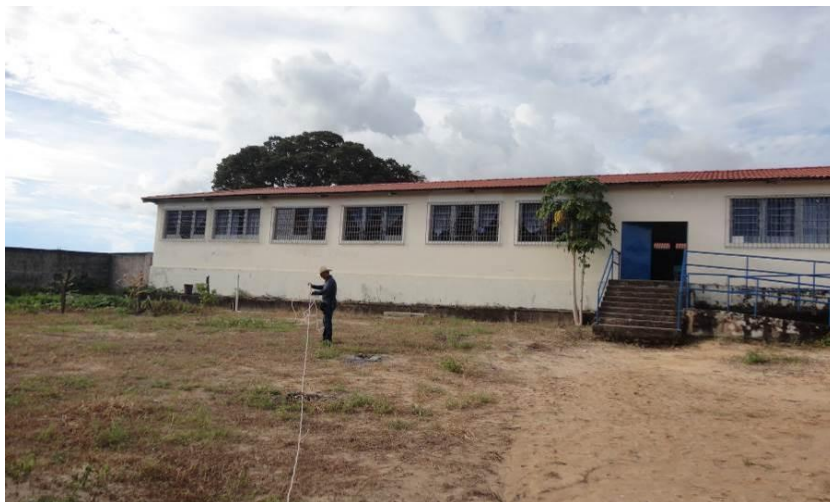
As 3 (três) Salas de Aula vista na foto abaixo entre a escada e o muro apresentam um **problema de Recalque** em relação a sua base de sustentação, ou melhor dizendo na fundação.

Figura 19: Fachada Longitudinal – Recalque na Base da Edificação

À proporção que as rachaduras estão trabalhando os materiais vão se abrindo de fora a fora dentro das Salas de Aula mencionadas. Quanto mais tempo passar, mais grave é o risco dessas estruturas entrarem em colapso. Este defeito deve ser corrigido com urgência para garantir a segurança dos alunos, funcionários e demais usuários do colégio.

Outra implantação inquestionavelmente necessária para solucionar o problema de risco quanto ao uso da escola devido ao Recalque na base das três Salas de Aula, é um bloco de três Salas de Aula de tamanho 7x7m nos padrões SEDUC.

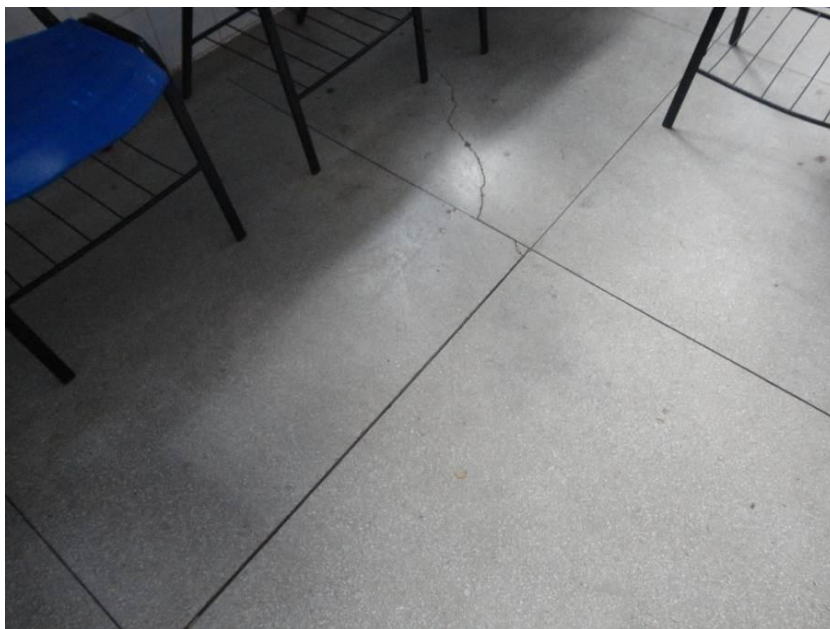
Figura 20: Vista Interna da Sala de Aula – Rachadura Exposta

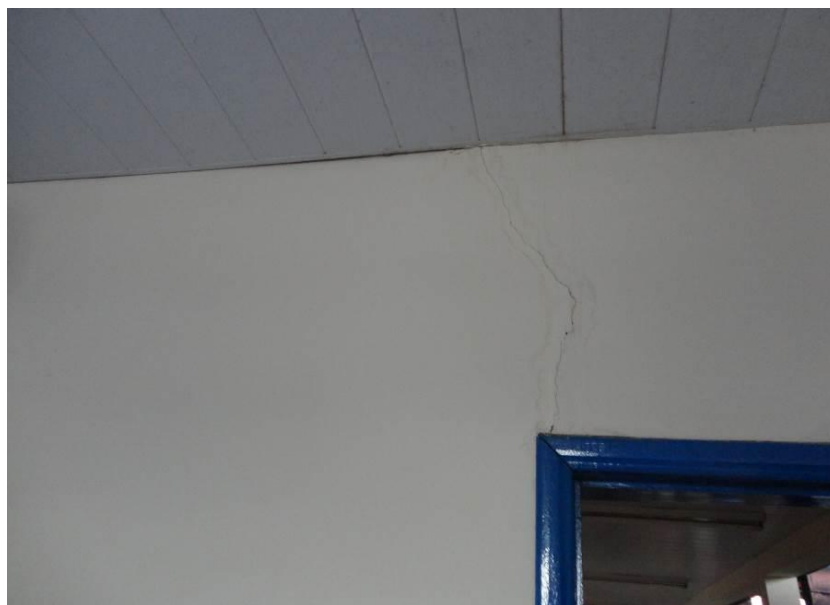
Figura 22: Recalque na Sala de Aula – Rachadura Exposta

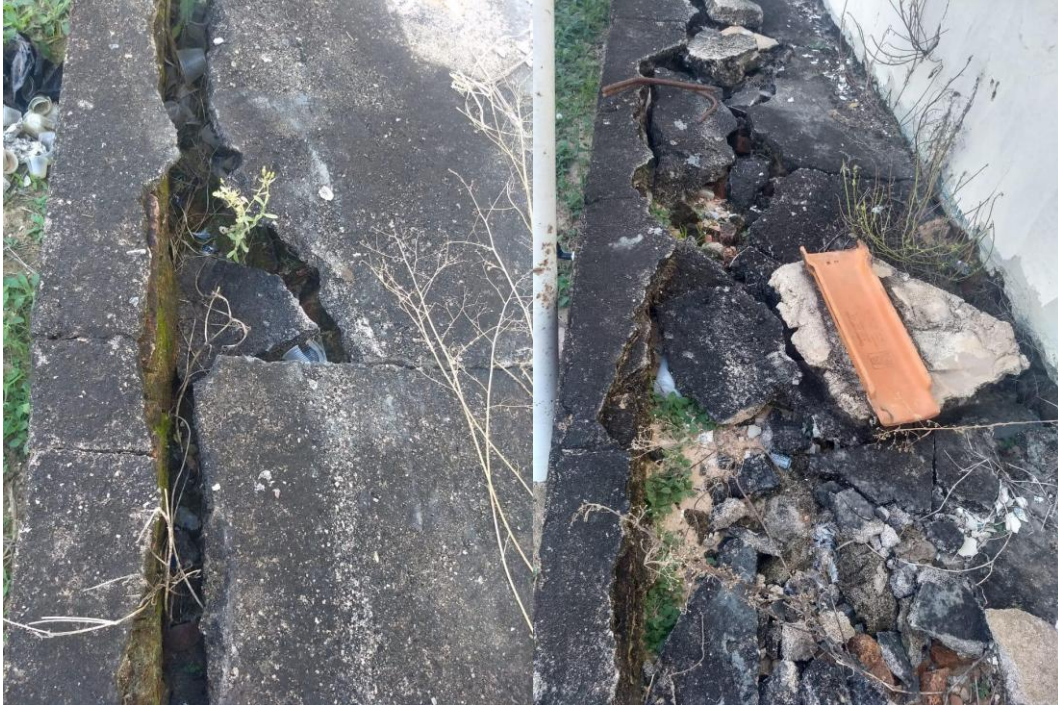
O bloco sujeito a recalques está situado na última linha topográfica, onde o terreno se torna íngreme. Na área externa, são visíveis grandes rachaduras nas calçadas, resultado da movimentação do terreno devido à erosão do material arenoso que sustenta a construção.

Figura 23 – Vista externa da Sala de Aula – Calçadas

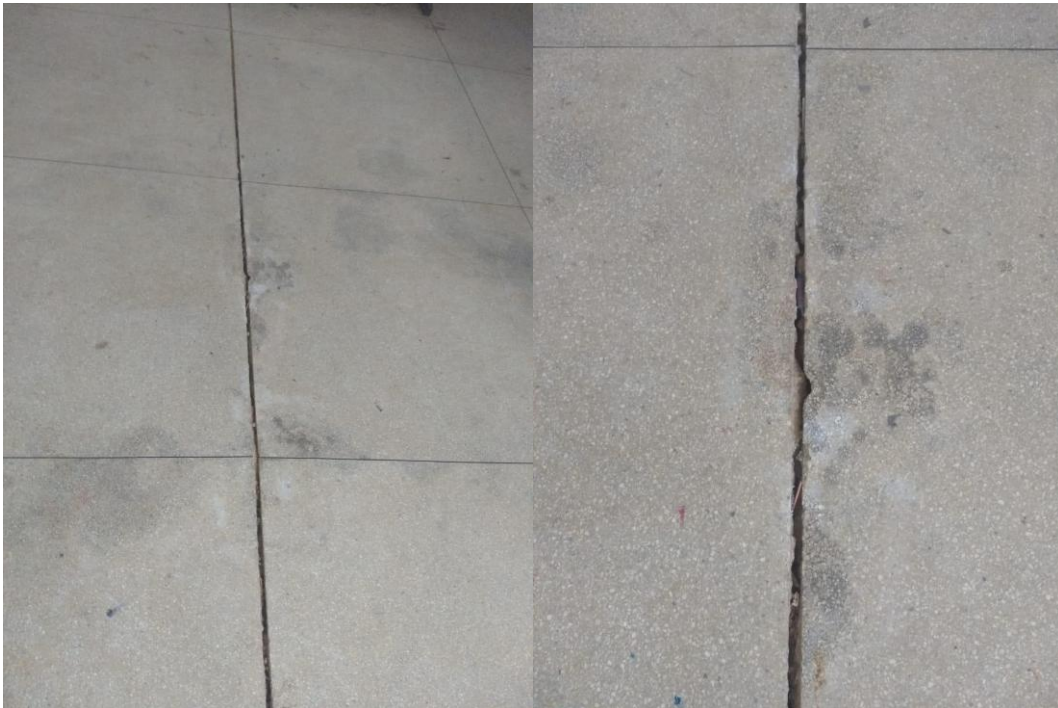
Figura 24 – Vista interna da Sala de Aula – Rachadura no piso

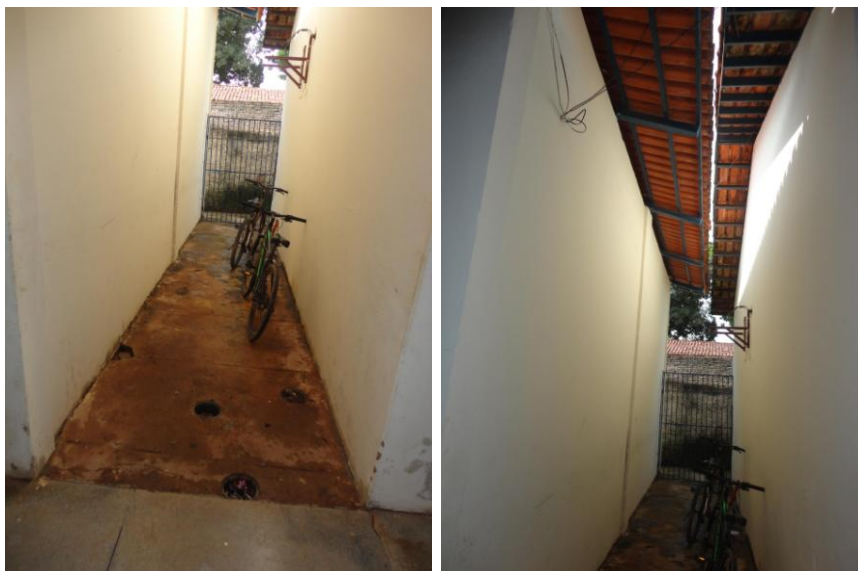
A escola não possui um Bicicletário adequado. Foi observado que algumas bicicletas foram estacionadas entre os blocos da Biblioteca e o Labin, sendo necessária a construção de um modelo padrão SEDUC para atender os usuários da escola.

Figura 25 – Vista do Bicicletário - Improvisado

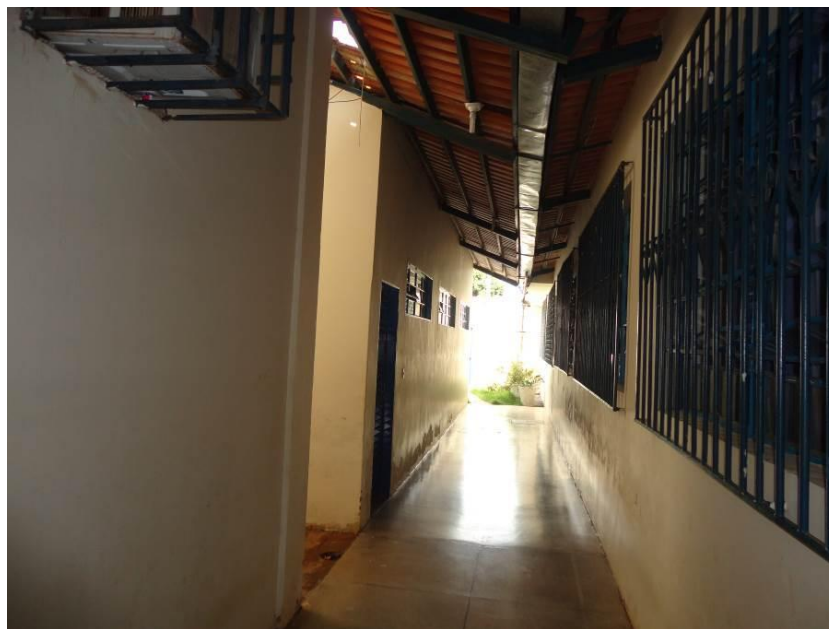
Figura 26 – Vista do Corredor - Bicicletário Improvisado

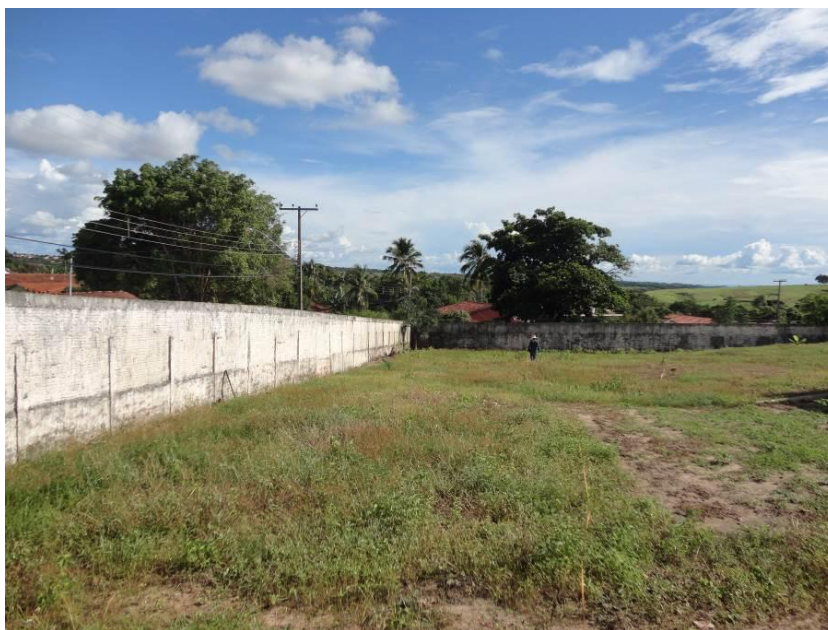
As áreas livres do terreno da escola não foram arborizadas, os espaços são amplos e possibilita uma possível ampliação para o prédio da escola, além do ajardinamento no seu entorno. Ademais o terreno apresenta desníveis acentuados nos fundos do lote e suaves nas

proximidades da Quadra de Areia. Averiguaram-se grandes quantidades de matos devido à falta de urbanização dos espaços ainda não utilizados da escola.

Figura 29 – Vista do Terreno – Espaço para Ampliação e Jardim

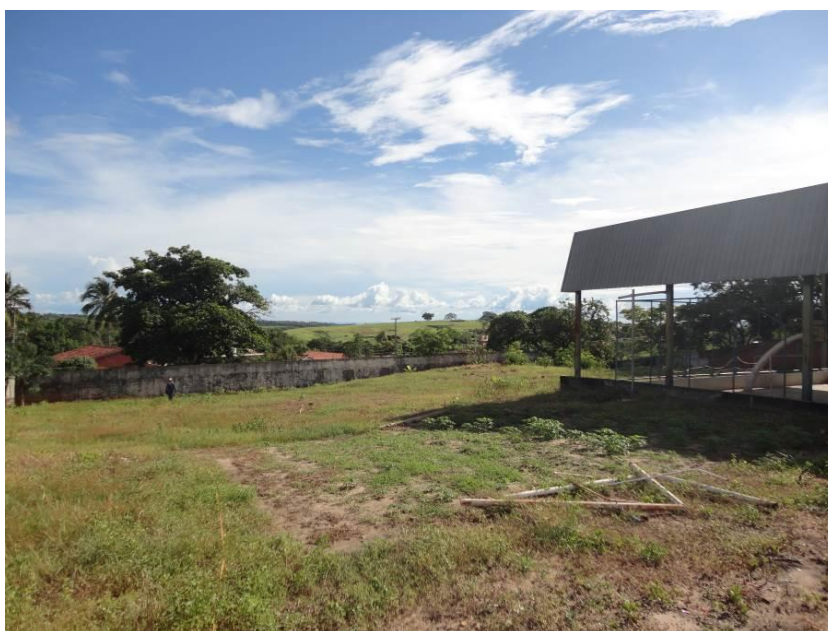
Figura 30 – Terreno com desníveis acentuados e suaves – Chão batido com mato

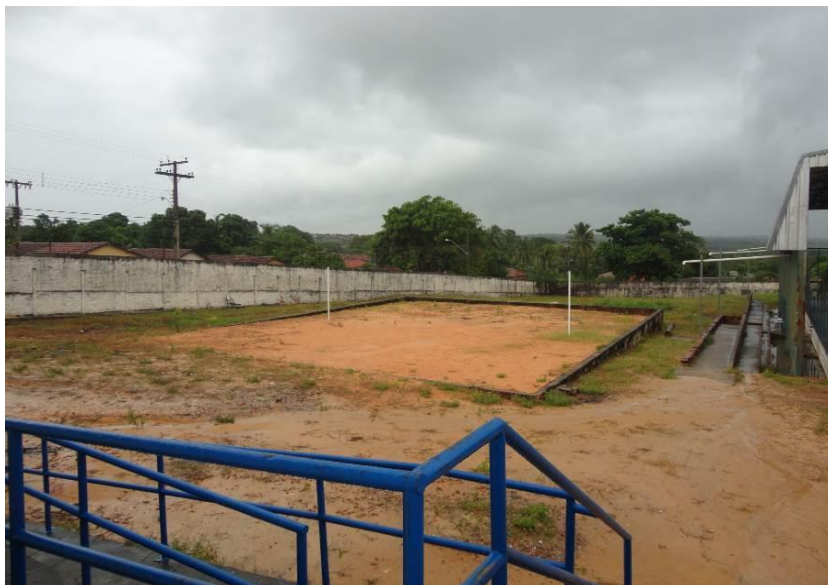
Figura 31 – Terreno com desníveis suaves – Adequado para o Refeitório

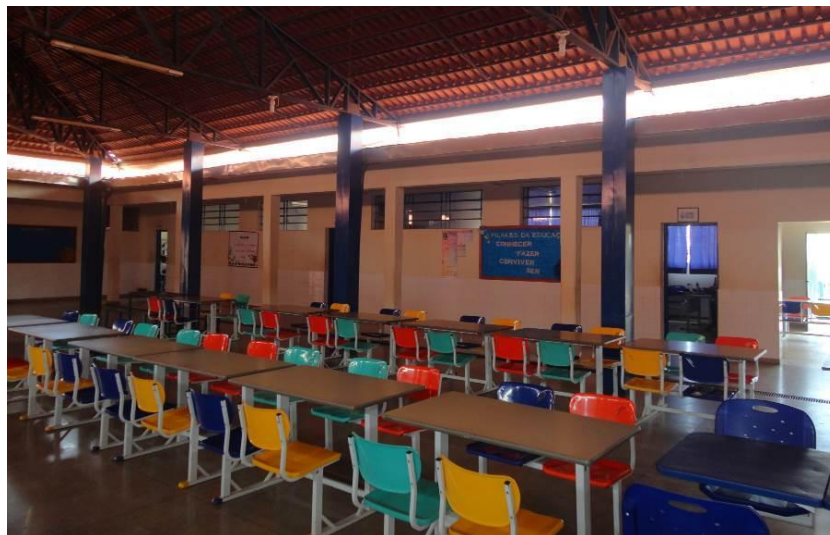
O ambiente de alimentação dos alunos é higienizado, entretanto não possui forro de PVC. O piso é em Granitina e se encontra em bom estado de conservação.

Figura 33 – Vista do Pátio Coberto (Refeitório/Área de Alimentação)

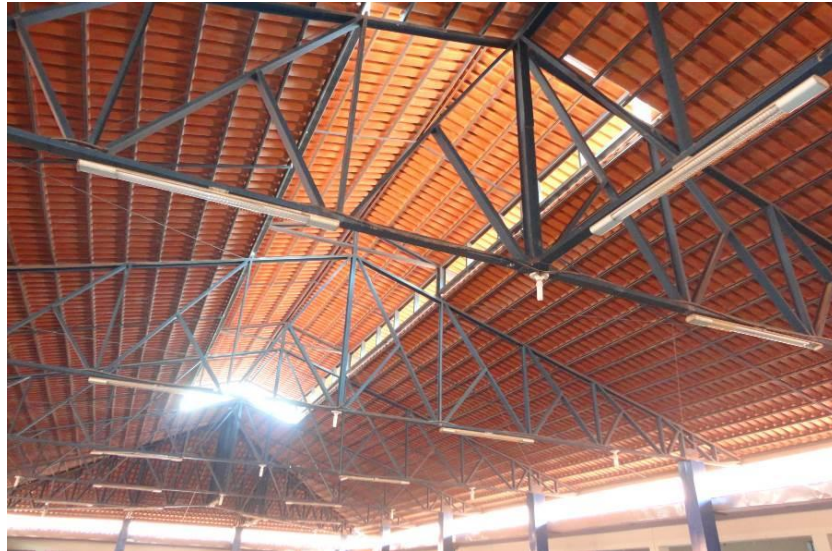
A ventilação e a iluminação natural se dão pelas aberturas zenitais na cobertura.

Figura 35 – Vista do Pátio Coberto (Abertura Zenital)

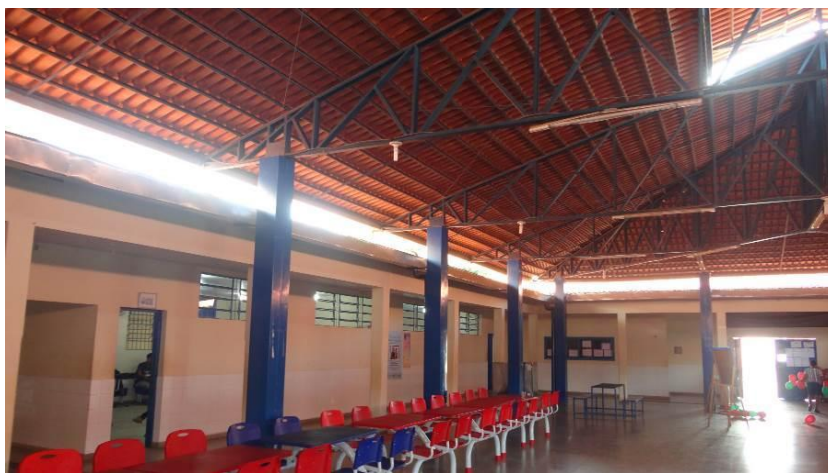
Foi verificada a necessidade de reparar as calhas em regiões que se encontram danificadas e ocorrem vazamentos, principalmente nas conexões das tubulações. Recomenda-se, no entanto, utilizar um perfil metálico moldando a formação da calha, para garantir maior resistência, durabilidade e a impermeabilização total da água, ao invés dessa calha do tipo zincada que está instalada atualmente no local.

Figura 42 – Vista do Pátio Coberto – Sistema de Calhas

Logo, a solução paliativa é a utilização de produtos para vedação de vazamentos da calha.

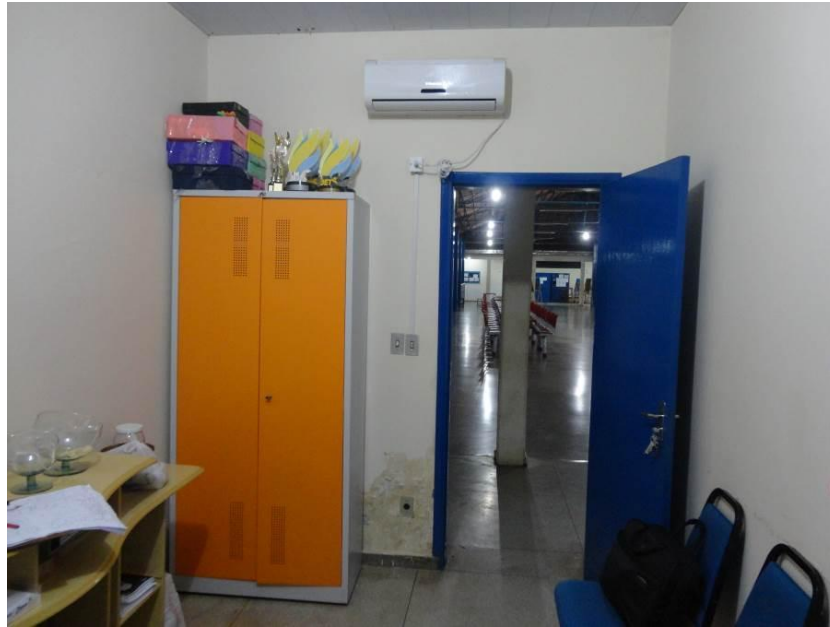
Na imagem abaixo visualizamos a área de infiltração localizada na parede interna da Diretoria. Assim sendo o lado externo dessa parede estão instalados o bebedouro e o lavatório de mãos dos alunos.

Figura 45 – Vista Interna da Diretoria – Infiltração na Parede

Foi averiguada a necessidade de reparar as infiltrações da parede da Diretoria que fica atrás do bebedouro. Recomenda-se verificar as tubulações embutidas na parede para vedar os

pontos que estiverem rompidos ou ainda fazer a troca do registro que está danificado, caso seja esse o problema que esteja ocasionando esse vazamento.

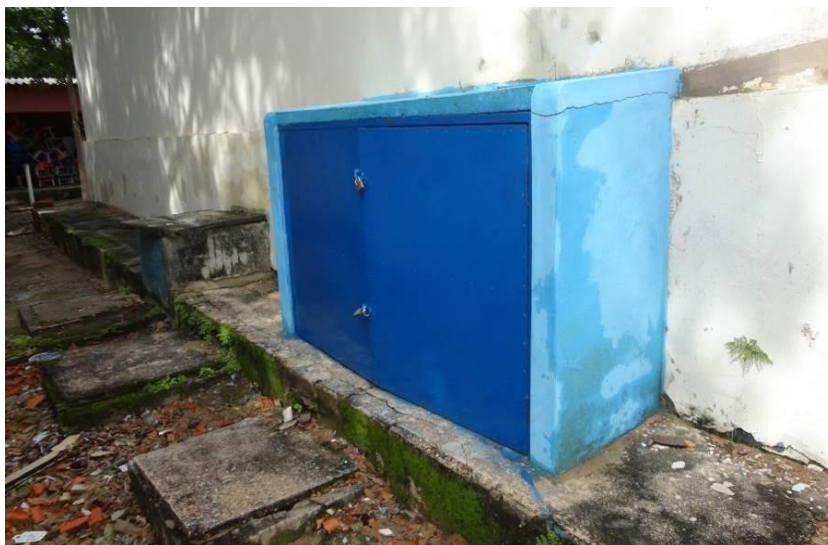
A cozinha possui um Abrigo de Gás GLP, com capacidade para os 4 Botijões P13 Kg.

Figura 47 – Vista do Abrigo de Gás

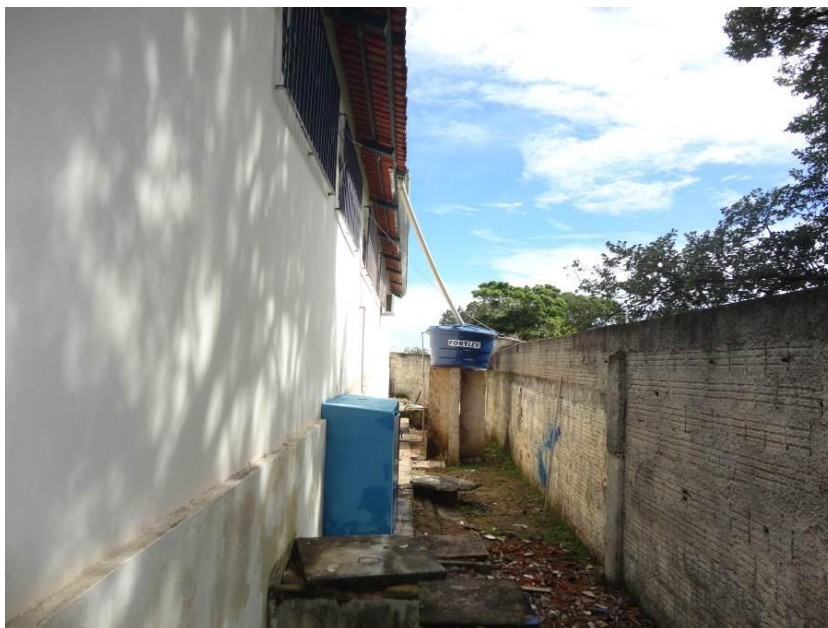
Figura 48 – Vista externa da Cozinha e Muro dos Fundos (lado do campo)

Na imagem abaixo verificamos um sistema de captação de água da chuva, este capta a água na calha e transfere através de tubos de PVC para o reservatório de polietileno instalado sobre uma cruzeta de alvenaria.

O corredor entre a edificação e o muro precisa de cuidados quanto à organização, higiene e limpeza.

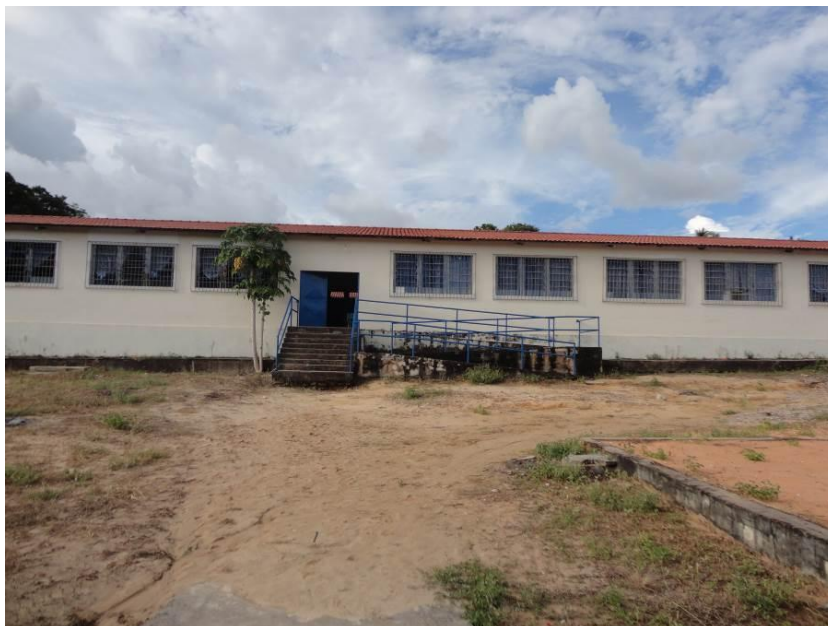
Figura 49 – Vista da Escada e da Rampa de Acesso a Quadra

A Rampa e a Escada que dão acesso da escola para a Quadra Poliesportiva não estão cobertas. Em adição a isso o último degrau da escada está acima do permitido que é 17cm

devido a erosão do terreno na base da estrutura conforme visto na foto abaixo. Esse lance de escada e rampa podem ser utilizados para conectar também os novos blocos de Refeitório e Salas de Aula, caso eles sejam autorizados.

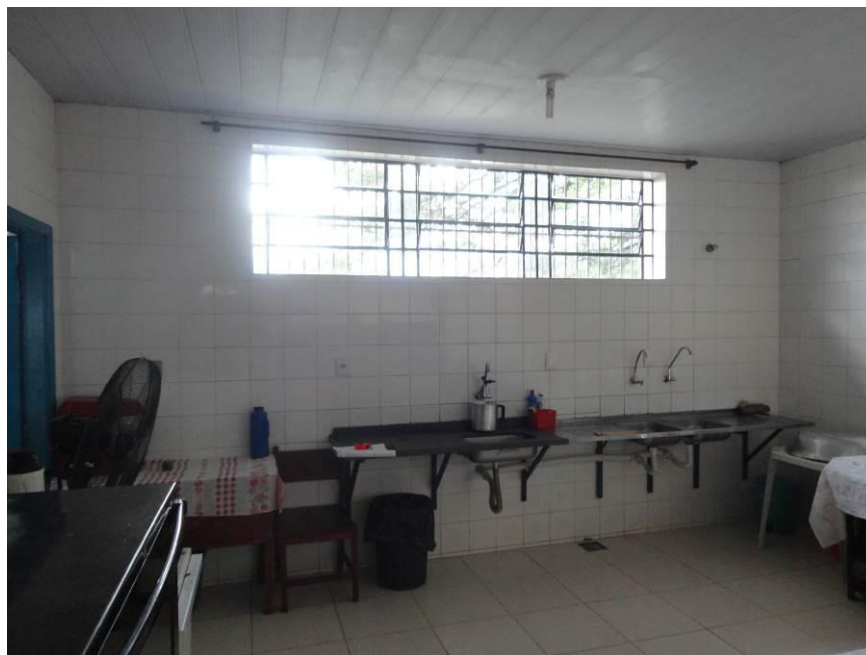
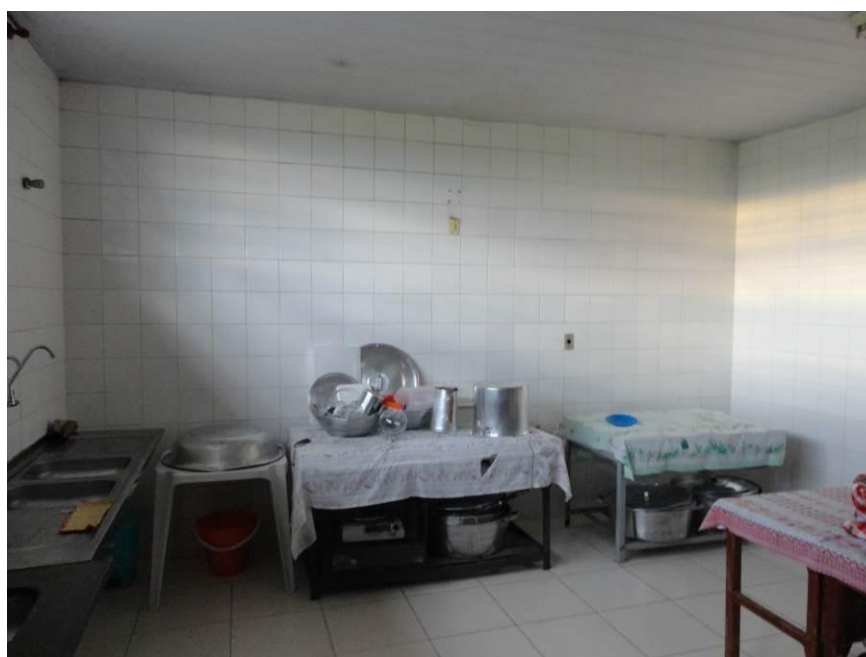
A esquadrias abertas, janela, da Cozinha é do tipo passa-prato, com vão amplo de passagem de pratos com folha de abrir e/ou correr em vidro liso de 4mm fixado em estrutura

metálica, e outras do tipo basculante em estrutura simples de material metálico, com vãos suficientes para a passagem de alimento, iluminação e ventilação se tratando de um ambiente educacional.

Figura 51 – Vista da Bancada da Cozinha em ardósia e aço inox

Figura 52 – Vista da Bancada da Cozinha em ardósia e aço inox

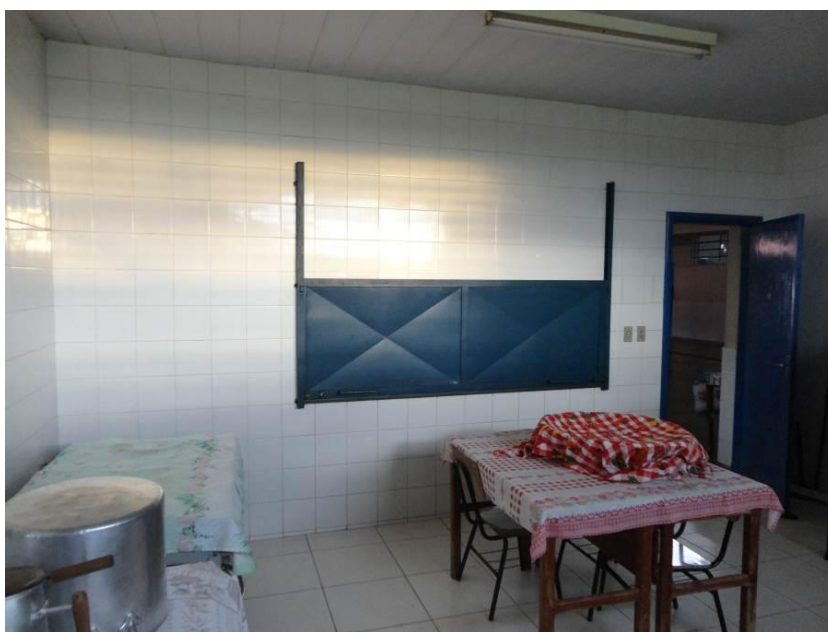
Figura 53 – Vista do Balcão Passa-Prato da Cozinha em ardósia

Embora os vãos das janelas sejam suficientes para a ventilação e iluminação natural, devido à implantação no meio do Pátio Coberto central o ambiente da Cantina foi prejudicado quanto a sua ventilação natural, percebe-se o uso de ventilador para amenizar o calor do local.

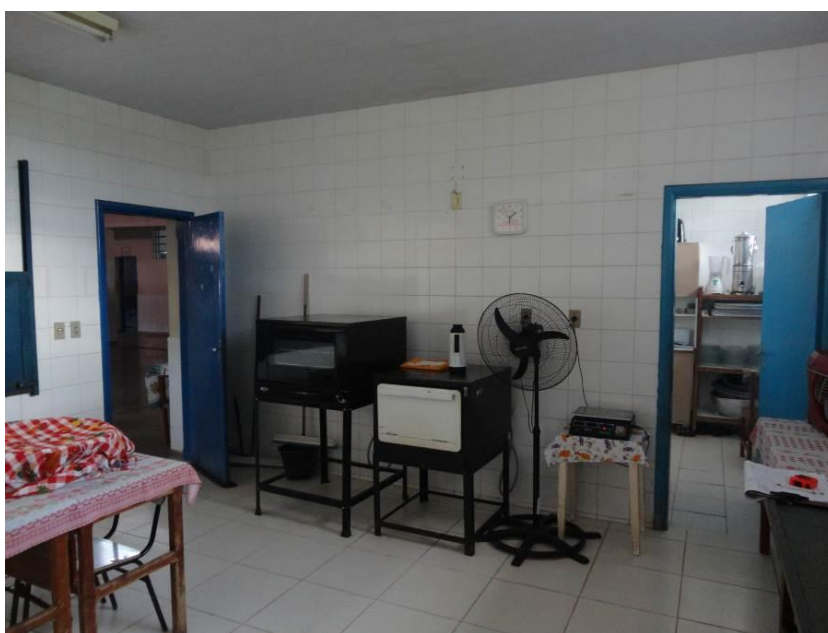
Figura 54 – Vista da Interna da Cozinha - Fornos

O Sifão da Cuba da Cozinha não apresenta vazamentos. A cozinha encontra-se sem os armários da bancada. As áreas de manipulação e cocção de alimentos, a dispensa de panelas e alimentos da cozinha têm seus pisos revestidos com revestimentos em cerâmica PEI 3 20x20 cm, contrapiso em concreto e calçadas em cimentado desempenhado. O revestimento das

paredes é cerâmico PEI 3 20x20cm até o teto, em bom estado de conservação. A ventilação do espaço se dá por meio da abertura com janelas para fora da edificação.

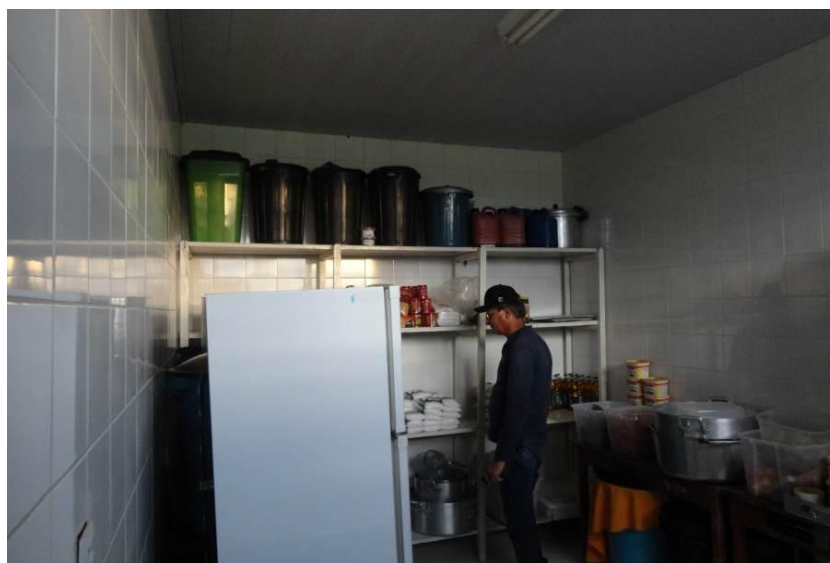
Figura 56 – Vista da Despensa – Armazenamento de Panelas e Alimentos

Na Despensa o armazenamento de Panelas e Alimentos disputa o mesmo local.

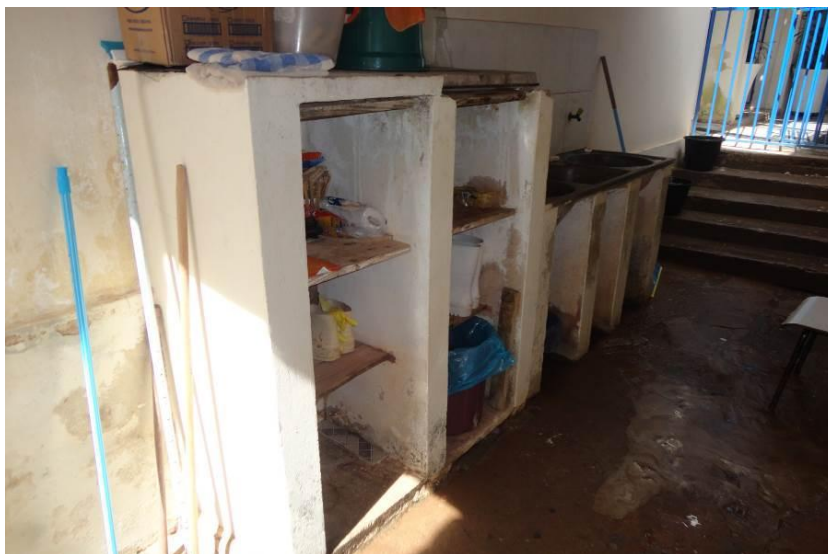
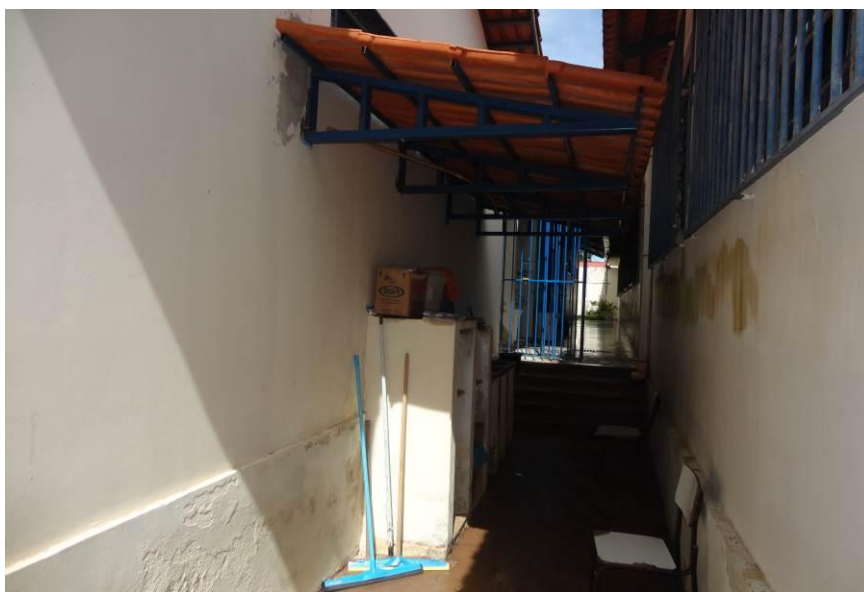
Nas áreas molhadas da Área de Serviço o revestimento das paredes é cerâmico PEI 3 30x30 cm até 1.50m, em bom estado de conservação. A ventilação do espaço da Área de Serviço se dá por meio da abertura com gradil metálico e pelos vãos livres entre os blocos, por habitar um corredor improvisado.

O Local da Área de Serviço foi ampliado pela gestão escolar com a utilização de gradil metálico, neste local foi inserido um tanque de lavar roupas e uma estrutura de alvenaria para armazenamento de material de limpeza suprido as atividades de um Depósito de Material de Limpeza (DML).

Figura 59 – Vista Interna da Área de Serviço – Espaço Improvisado

Figura 60 – Vista Interna da Área de Serviço – Espaço Improvisado

Recomenda-se, no entanto, que seja levado para o novo Refeitório Padrão Climatizado.

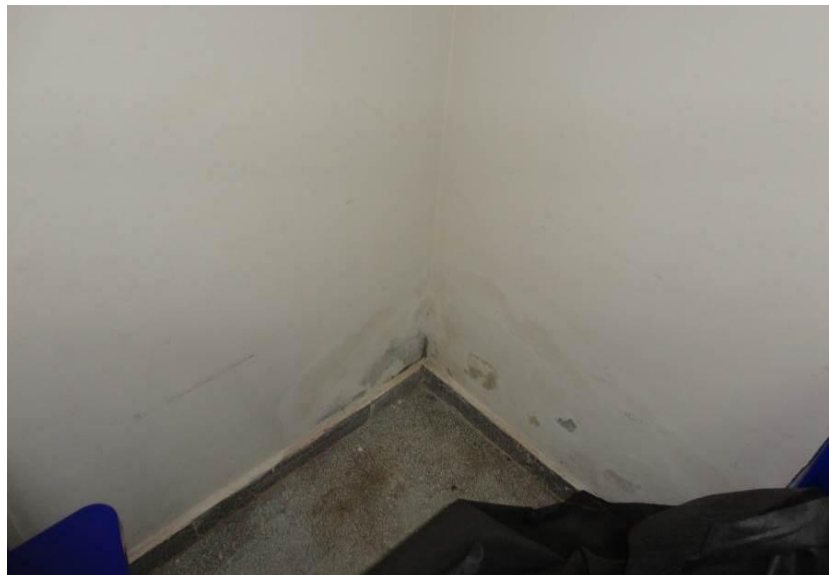
Figura 62 – Vista da Sala Administrativa – Infiltração na Parede

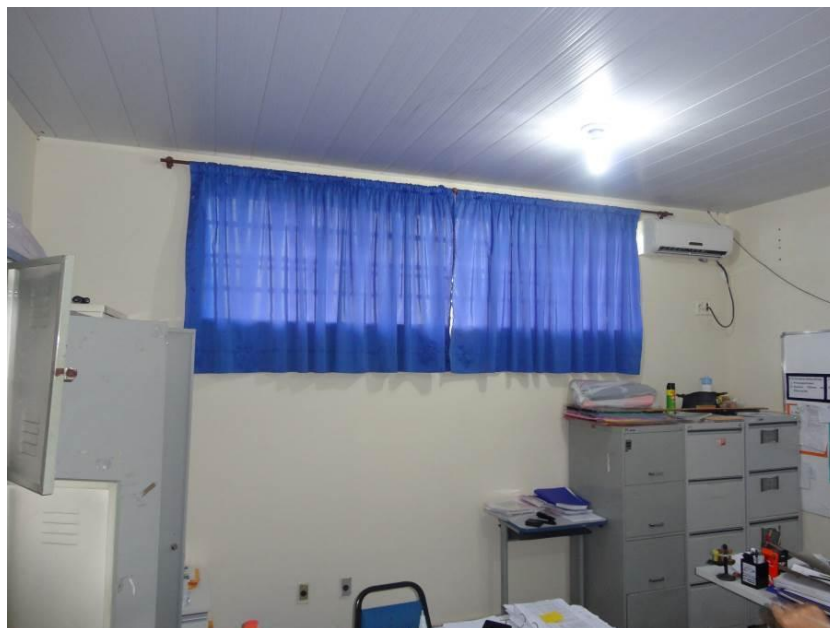
Figura 63 – Vista da Sala Administrativa - Climatizado

Os pisos e os rodapés com altura = 7 cm do interior do bloco Administrativo da edificação da escola são revestidos com Granitina em bom estado de conservação.

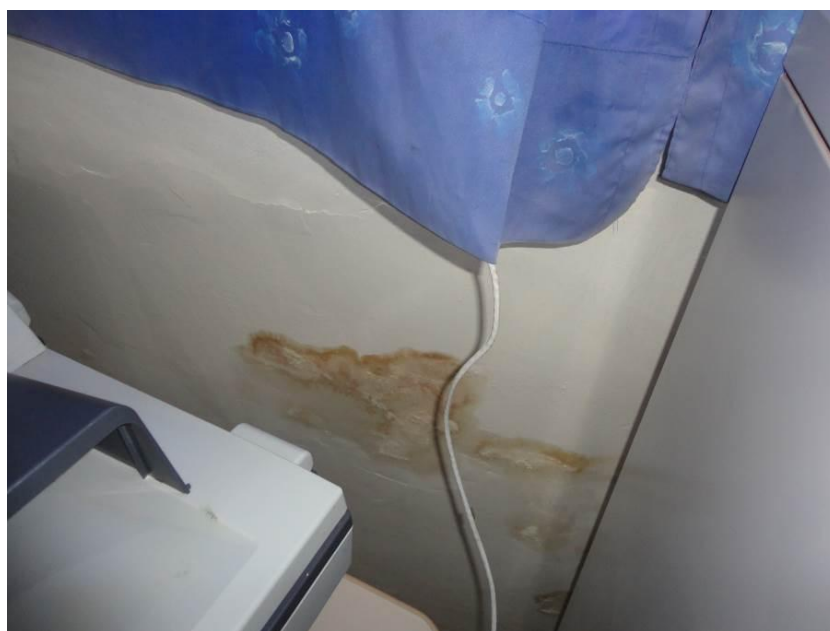
Figura 64 – Vista da Sala Administrativa – Infiltração na Parede

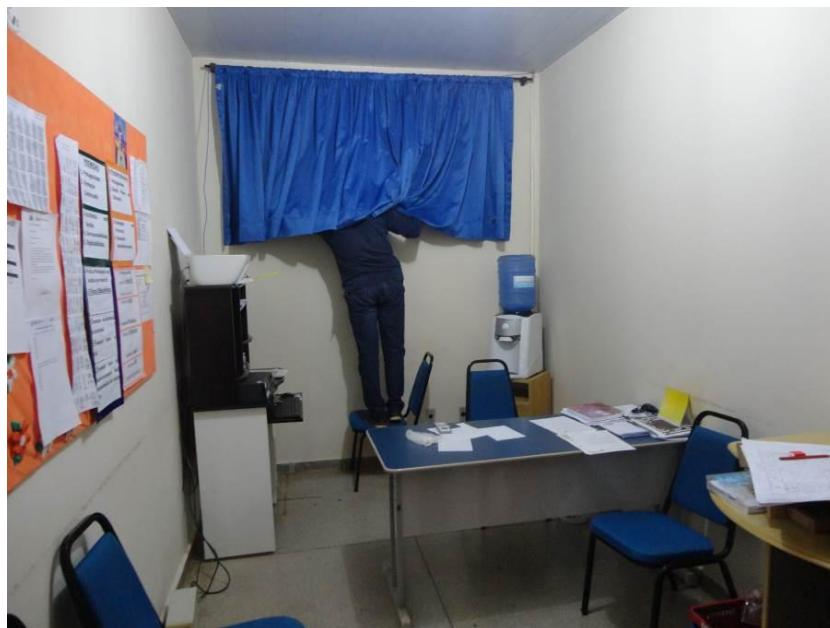
Figura 65 – Diretoria (do projeto) – Diretoria sem ventilação

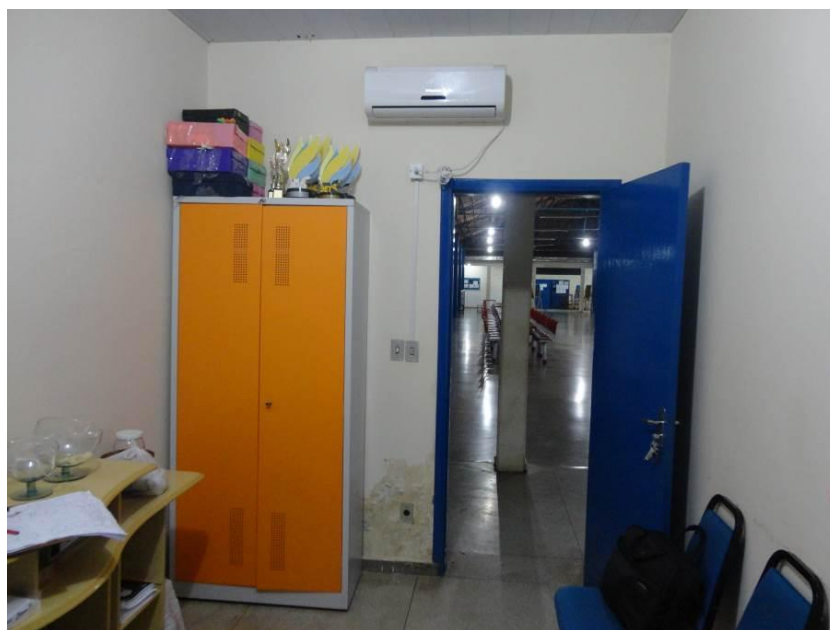
Figura 66 – Diretoria (do projeto) – Janelas com Vidros Fixos, sem ventilação

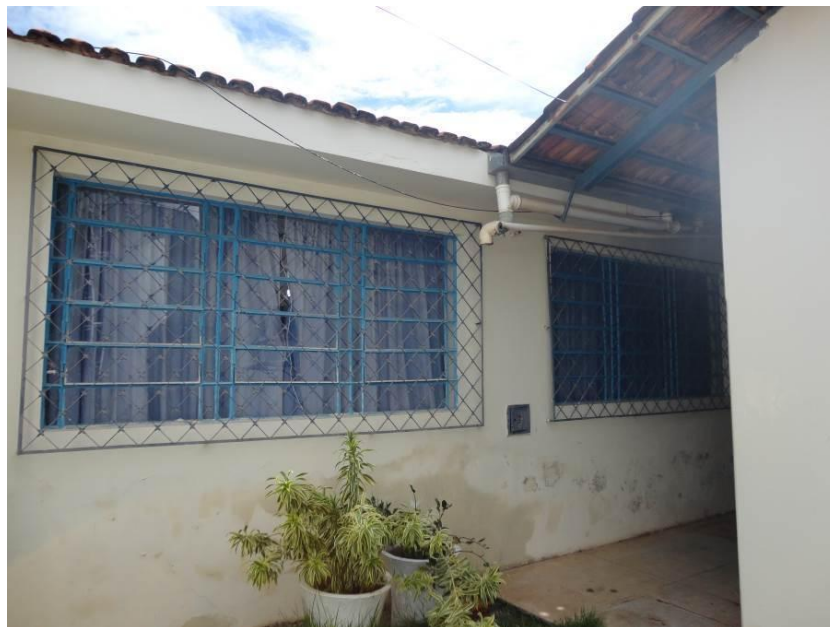
Figura 67 – Vista da Sala da Secretaria (atual)

A sala da Secretaria tem o revestimento interno em pintura acrílica na cor palha, as instalações estão bem conservadas. A laje é pintada de branco e as esquadrias metálicas são na cor azul padrão SEDUC.

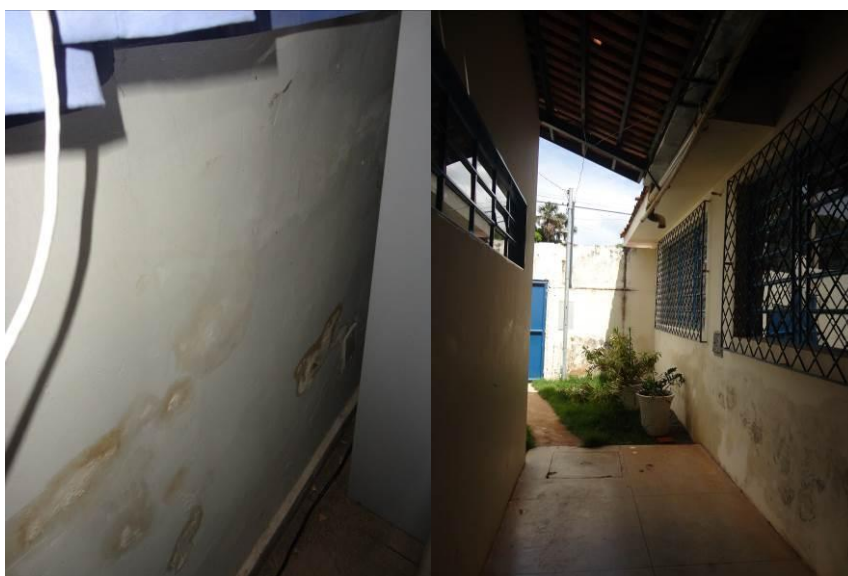
Na imagem abaixo figuramos a área de infiltração localizada na parede interna e externa da Sala da Secretaria. Assim sendo o lado externo dessa parede está instalada uma calha na

Figura 68 – Vista das Infiltrações – Paredes da Secretaria

junção dos telhados da Biblioteca e do Próprio Bloco onde está a secretaria. Em síntese, a solução é a instalação de um tubo de queda de PVC para escoamento das águas pluviais neste ponto.

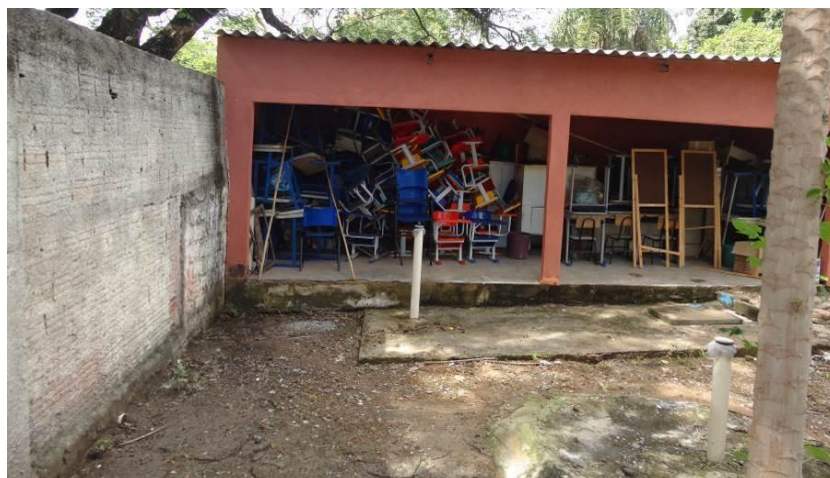
Figura 69 – Vista Externa do Depósito

A cobertura dessa edificação é um sistema de telha ondulada de fibrocimento sobre a estrutura de madeira. Os ambientes internos não possuem janelas, e as portas são em metálicas do tipo veneziana chapa #18. O revestimento adotado das paredes é em chapisco, reboco e pintura. O forro do teto é constituído por PVC.

Dessa forma foi constatado que este Depósito apesar de ter uma estrutura simples está em bom estado de conservação.

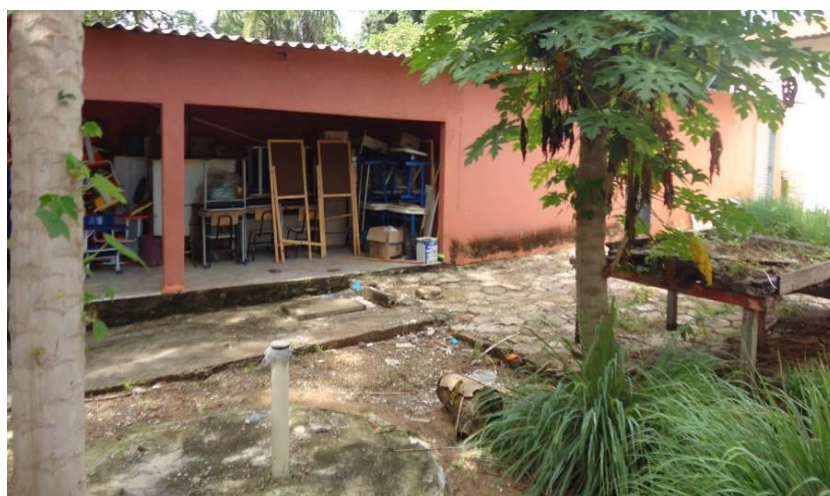
Figura 70 – Vista Externa do Depósito

O interior do Depósito aloja muito entulhos de forma bagunçada, havendo necessidades de melhorias quanto a sua organização. Outrossim, em seu entorno verifica-se que as fossas e sumidouros estão construídas nas proximidades do local.

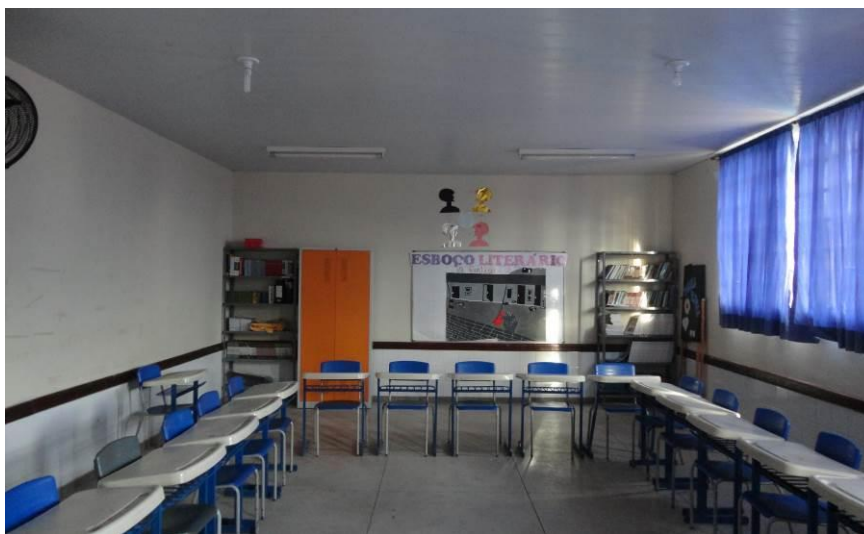
Figura 71 – Vista Interna da Sala de Aula – Mobiliários

As salas de aula possuem internamente Barrado de 78cm de altura em revestimento de pastilhas cerâmicas de 20x20cm nessa faixa na cor branca, em adição ao barrado de 78cm existe um Protetor de Parede (Bate Macas) de altura igual a 10cm. O restante da parede a partir do barrado até o teto recebeu acabamento em chapisco, emboço, reboco, argamassa e pintura acrílica na cor Palha, obedecem ao padrão da SEDUC - Secretaria de Educação do

Tocantins, aplicação com base na referência do ano de 2011. Atualmente, neste ano de 2020, a Diretoria de Obras já possui um novo padrão.

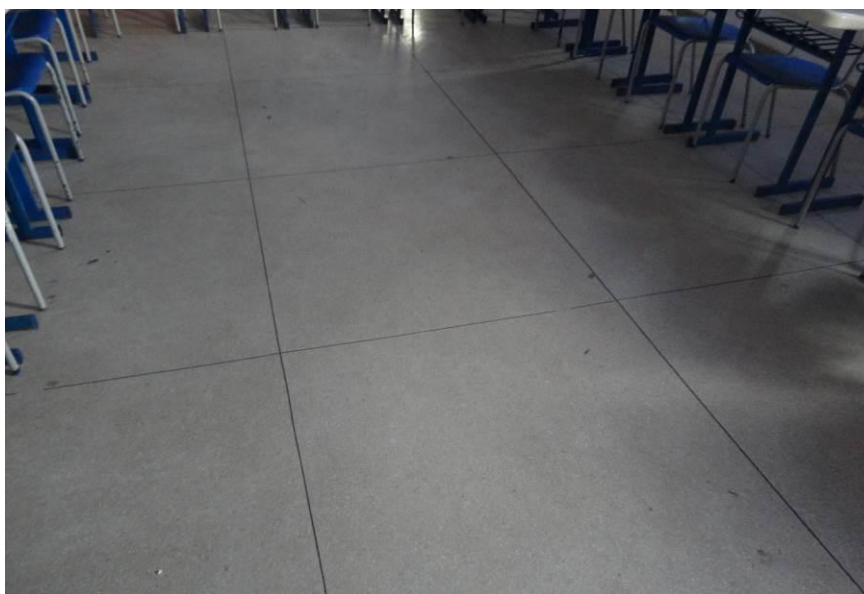
Figura 72 – Sala de Aula – Piso em Granitina

Os pisos da unidade escolar e seus ambientes, como os dos blocos de Salas de Aula, são revestidos com revestimento em Granitina e se encontram conservados.
