Estudo Técnico Preliminar DO/GEP 133/2023 – Reforma e Ampliação

Unidade Educacional: Colégio Estadual Girassol de Tempo Integral Professor Aureliano
(Colégio Estadual Professor Aureliano)

Local: Rua Dom Pedro II, Número 122, Centro, CEP 77320000, em Taguatinga, Tocantins

Data: 05/02/2020(visita)

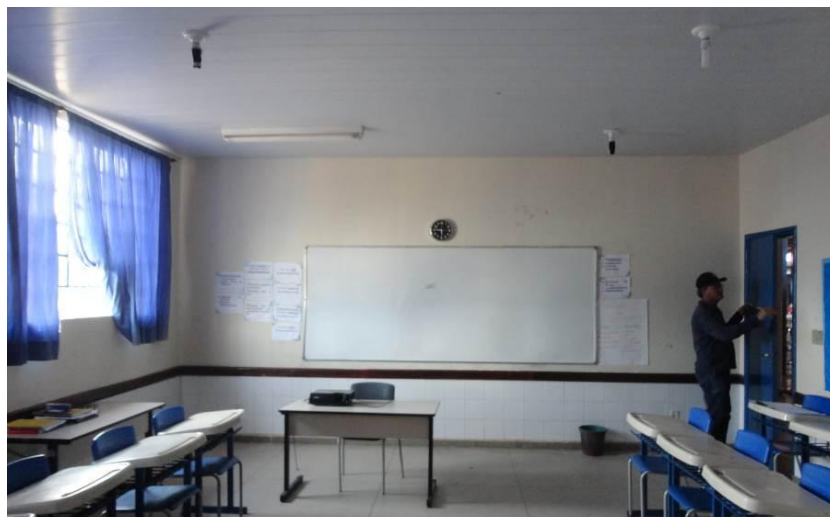
Figura 73 – Vista interna da Sala de Aula – Lousa Escolar

As salas possuem Lousa escolar em Quadro com superfície em laminado melamínico branco permite escrever e apagar a seco. Moldura em alumínio natural. Fabricado em dimensões especificadas pela SEDUC. Medidas (LxA/Peitoril): 400x120cm-100 com necessidade de pequenos reparos para a perfeita condição de uso.

Parte da Iluminação das Salas de Aulas tem necessidade de reparos e reposições de luminárias. Durante a visita constatou a utilização luminárias com modelos diferentes, na foto acima visualizamos uma Luminária Fluorescente Tubular de 120cm rivalizando o mesmo ambiente com uma Luminária Fluorescente Compacta. Recomenda-se adotar a Padronização de iluminação da SEDUC.

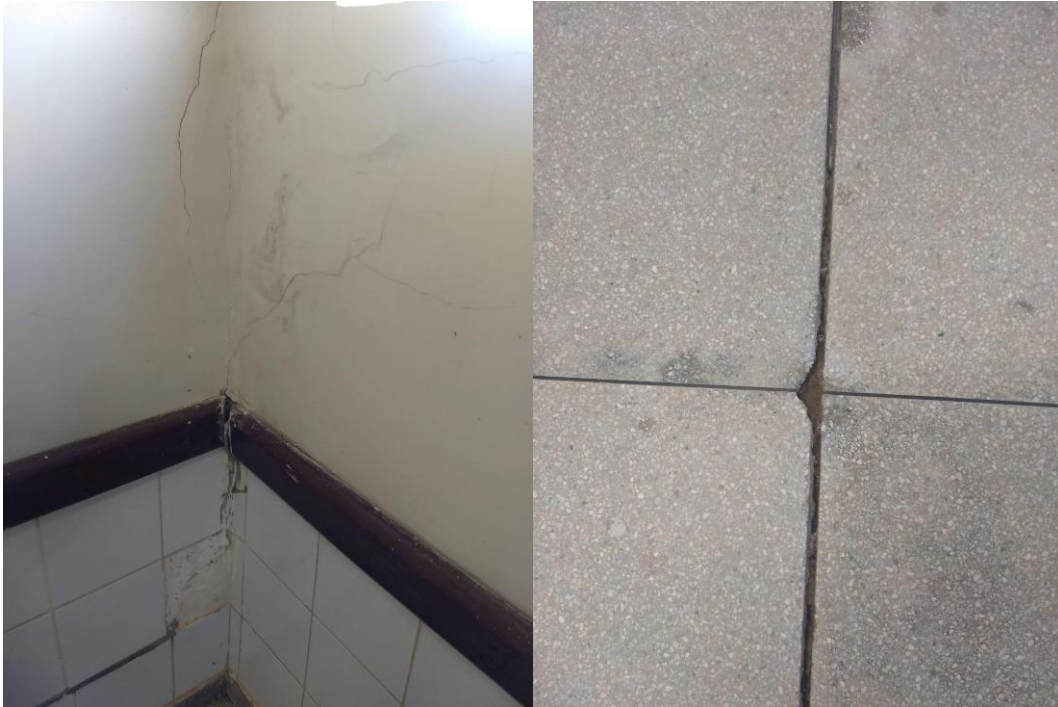
Figura 75 – Vista interna da Sala de Aula – Recalque provoca rachadura no piso

Será necessário construir um novo bloco de salas, composto por três unidades que incluem uma biblioteca, sanitários para ambos os sexos e um pátio sobre rampas e escadas, a fim de abordar duas questões cruciais. A primeira delas refere-se à área onde se encontram as salas 4, 5 e 6 existentes, que apresentam um problema de recalque, resultando em uma rachadura significativa que se estende do chão ao teto. A segunda razão que justifica essa iniciativa é a necessidade de transformar o local dessas salas em um terraço acessível, o que permitirá corrigir a deficiência estrutural mencionada anteriormente e também proporcionar iluminação e ventilação adequadas ao pátio central.

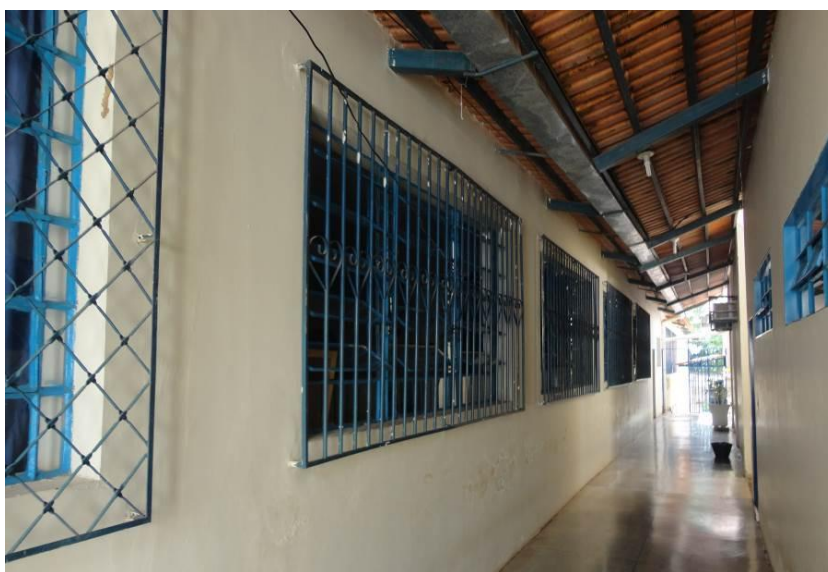
Figura 77 – Vista Externa da Sala – Janelas com Proteção em Grade

As Esquadrias das Salas de Aula são em vidro liso 4mm fixado em estrutura metálica do tipo basculante.

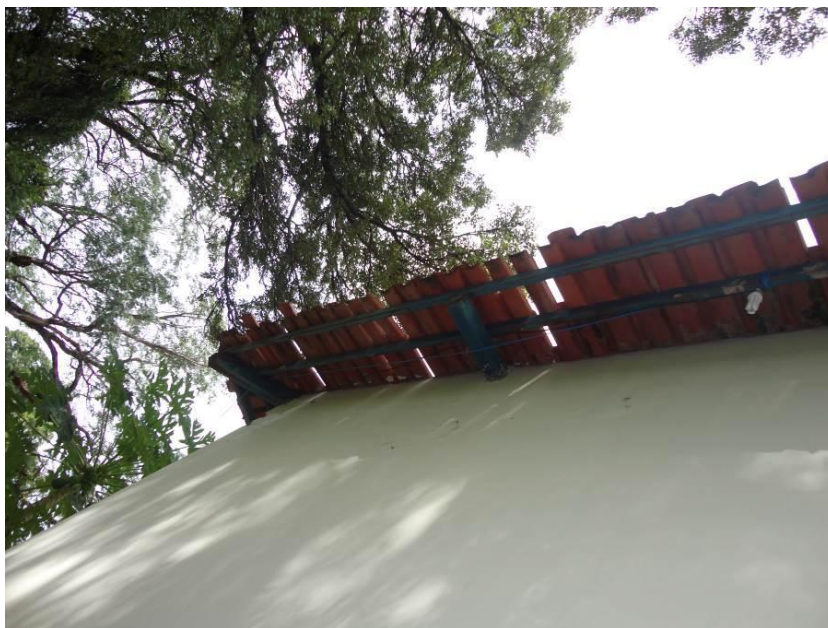
Figura 78 – Vista Externa do Bloco de Sala de Aula – Falha do Telhamento

A imagem abaixo mostra a falha na cobertura havendo necessidade emergências de se fazer a revisão do telhamento em regiões pontuais da escola. O sistema de cobertura deste bloco é em telha do tipo PLAN e estrutura metálica.

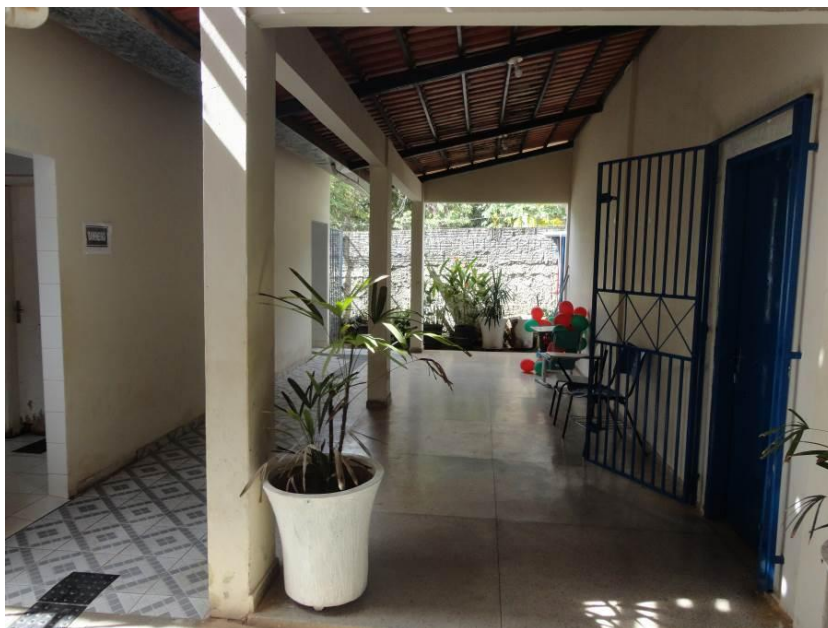
Figura 80 – Vista Interna da Varanda do Labin

O bloco do Laboratório de Informática está localizado próximo aos sanitários. A entrada da sala foi concebida voltada para a varanda.

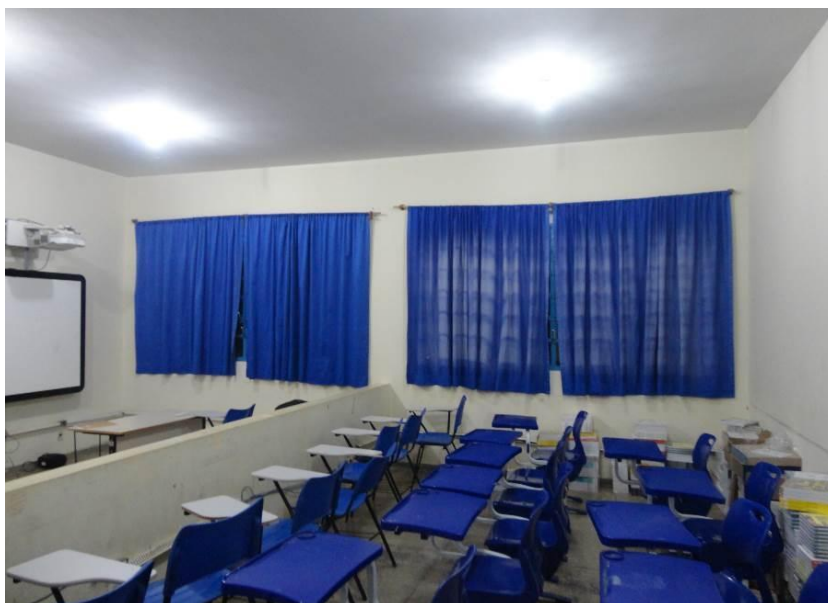
Figura 81 – Vista Interna do Labin – Base de Alvenaria

As Esquadrias da Sala do Labin são em vidro liso 4mm fixado em estrutura metálica do tipo basculante. Os pisos são revestidos com revestimento em Granitina e se encontram conservados.

O ambiente do Laboratório de Informática não possui bancadas apropriadas para as atividades pedagógicas de informática, neste local averiguou apenas a utilização de cadeiras do tipo escolar. Foi percebida uma base em alvenaria revestida com pintura. O elemento de alvenaria está dividindo o ambiente sem função definida, ademais apenas atrapalha os espaços

do Labin, logo recomendamos a retirada do mesmo, para organização e ampliação do espaço da sala.

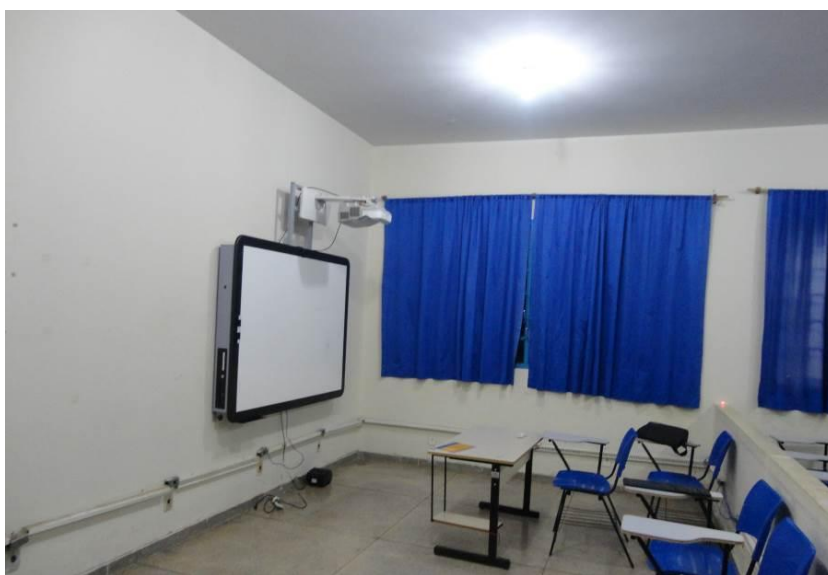
Figura 83 – Vista Interna do Labin – Reto Projetor e Lousa

Durante a visita técnica no Labin constatou que os equipamentos de informática estavam ausentes, como também não conectados. Além disso, há necessidades de uma revisão da rede lógica e aquisição de novos computadores.

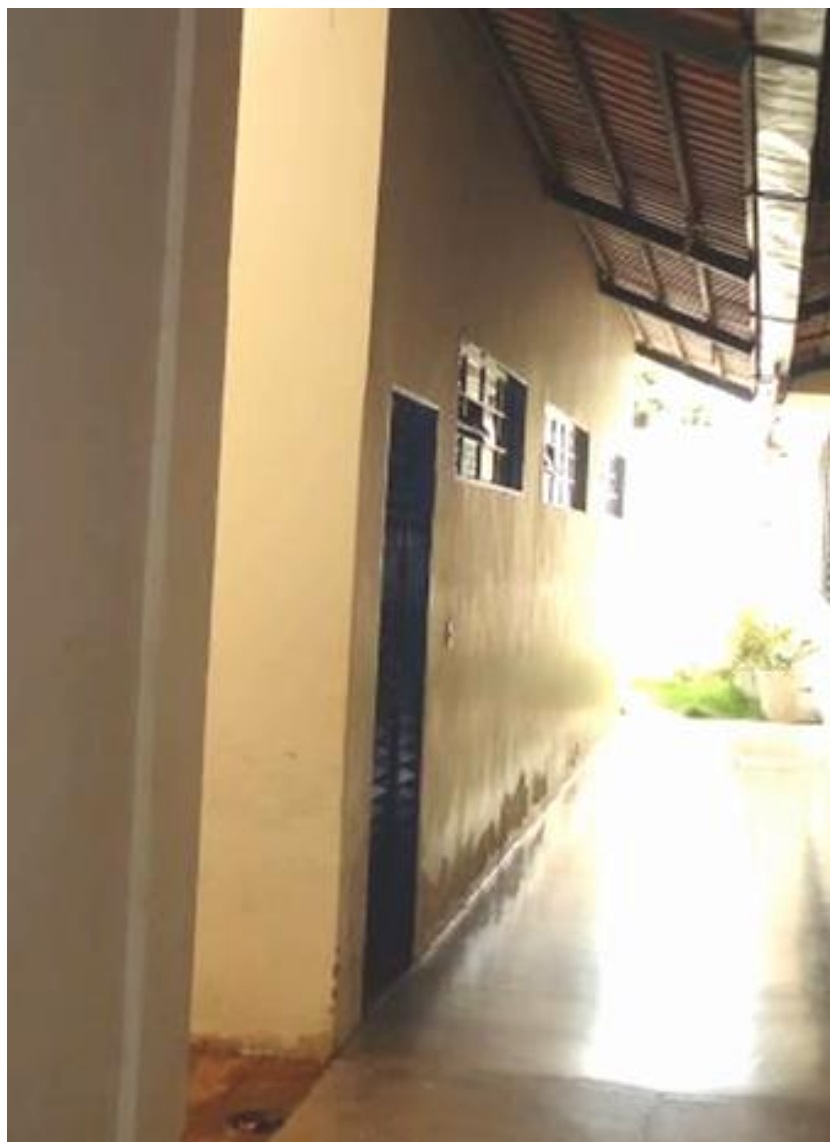
Figura 86 – Vista do Corredor entre os Blocos – Acesso do Labin

Os acessos no entorno do edifício do Laboratório de Informática são cobertos por um sistema de cobertura de telhados compostos por telhas do tipo PLAN e estrutura metálica, entre dois blocos os beirais são unidos por uma calha zincada e o escoamento da água pluvial desce por tubo de queda de PVC.

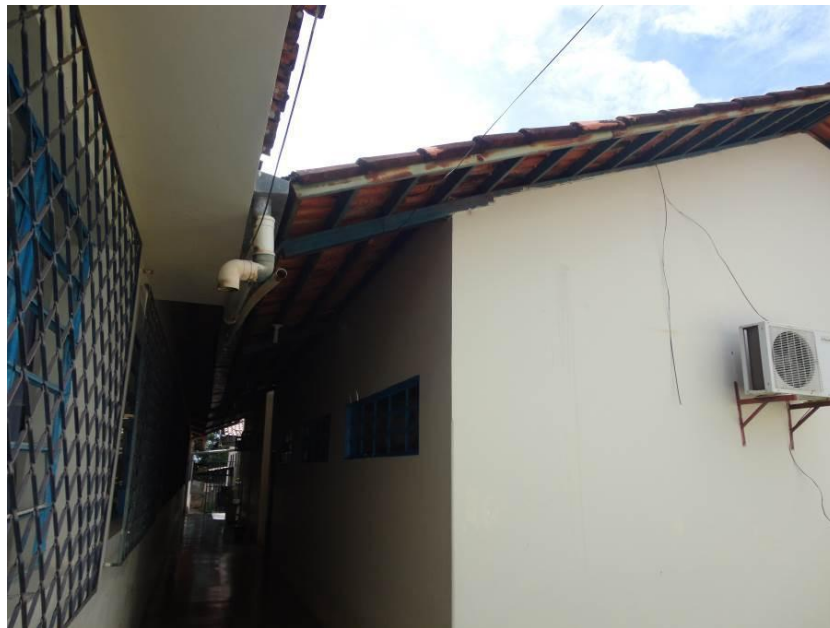
Figura 89 – Vista Externa da Biblioteca

A Sala da Biblioteca possui condicionadores de ar do tipo Split.

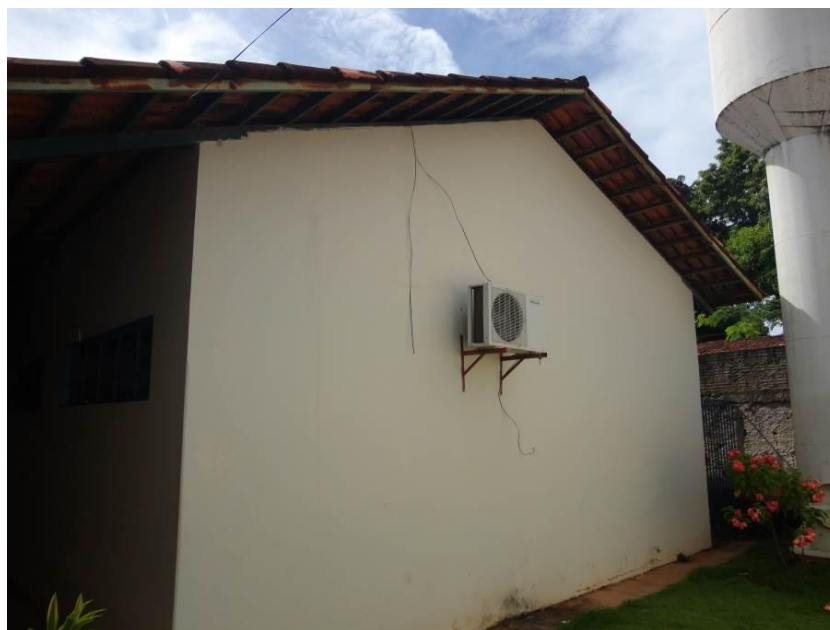
A cobertura metálica da Biblioteca encontra-se enferrujada e precisa de pintura. Além disso, existe fiação exposta na parede externa da mesma.

Figura 90 – Vista Externa da Biblioteca

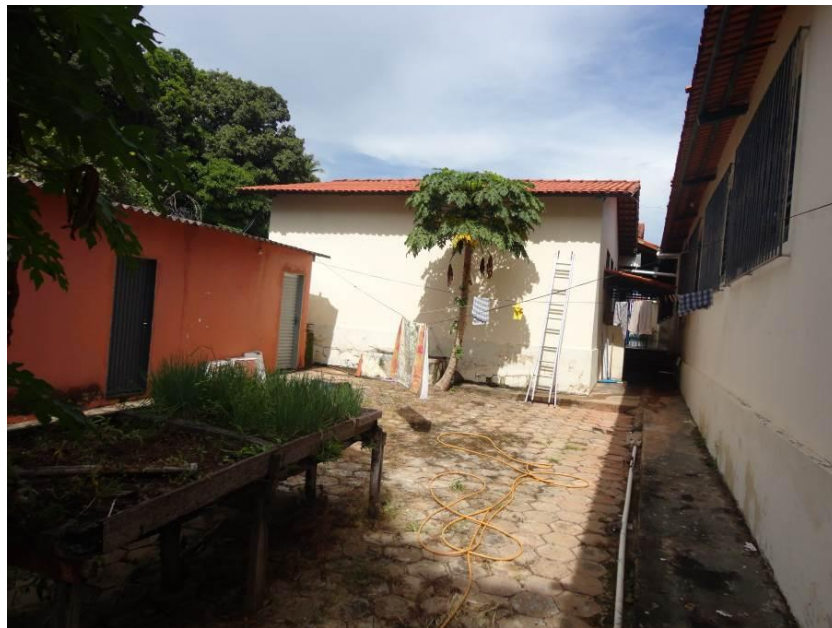
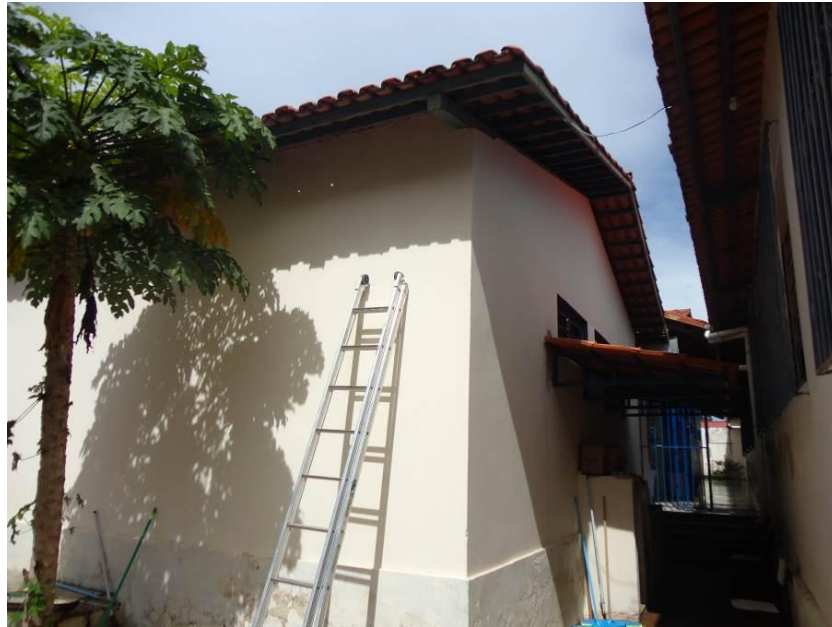
No entorno dos sanitários existem um Depósito e uma Área de Serviço. Verificou também que o calçamento do espaço dos fundos foi executado com blocos intertravados.

Figura 94 – Vista Externa dos Sanitários dos Alunos – Feminino e Masculino

Figura 95 – Vista Externa dos Sanitários dos Alunos – Feminino e Masculino

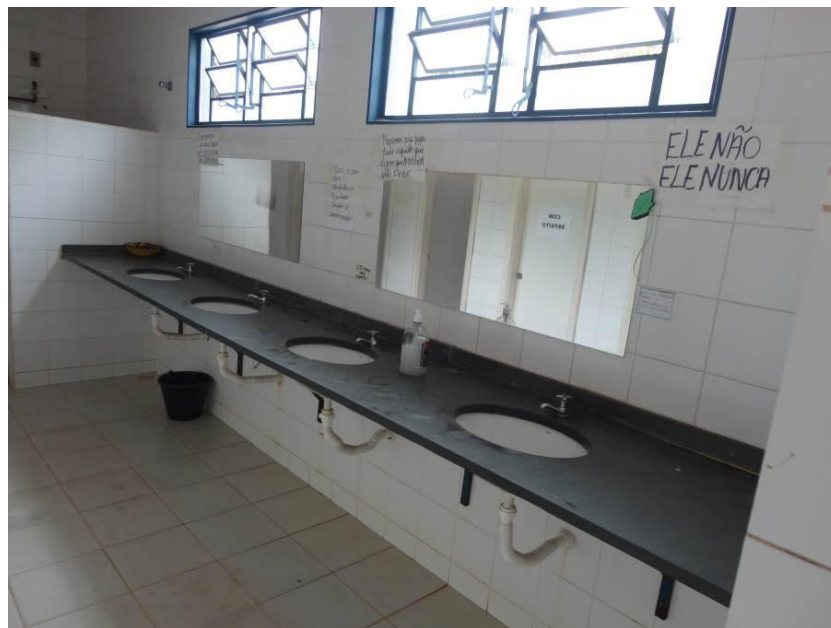
Foi observado que uma Cuba Oval da Bancada em Ardósia do Sanitário está tendo vazamento no Sifão e a água está sendo contida com um balde.

Figura 96 – Vista Interna do Sanitário - Bancada com Cubas Ovais

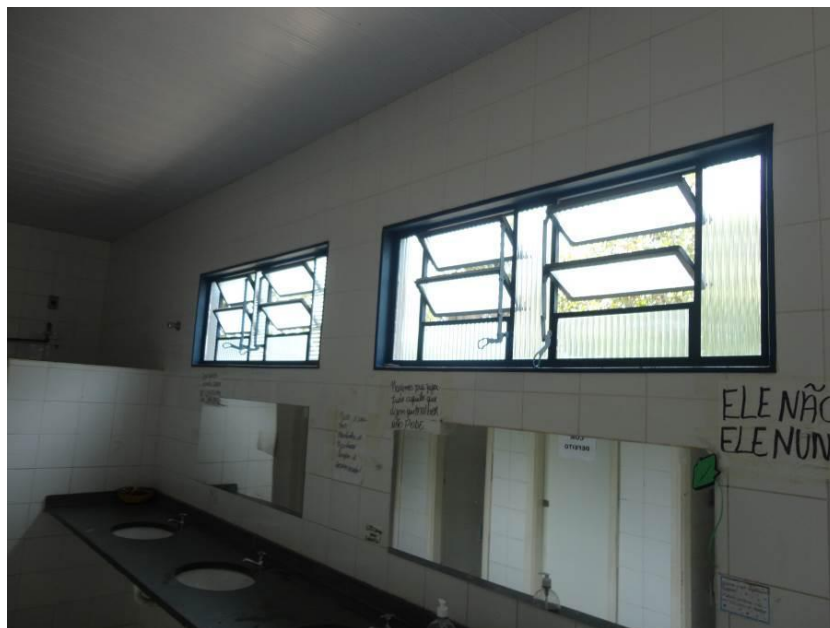
Figura 97 – Vista Interna do Sanitário – Esquadrias Metálicas com Vidro Canelado (Fantasia)

As bancadas possuem espelho de cristal para os alunos.

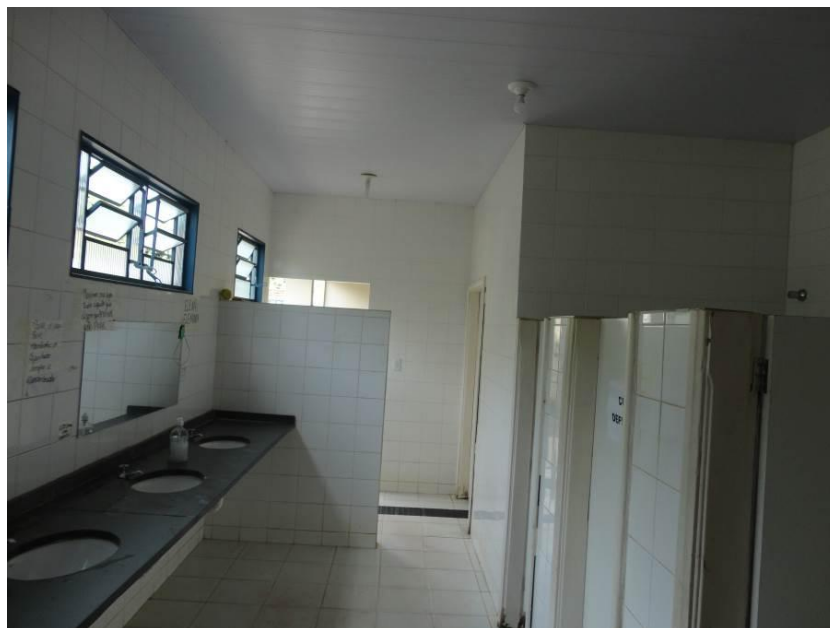
Figura 99 – Vista do Sanitário - Forro em PVC

O pé-direito dos Sanitários é em média de 3m de altura e o material em PVC.

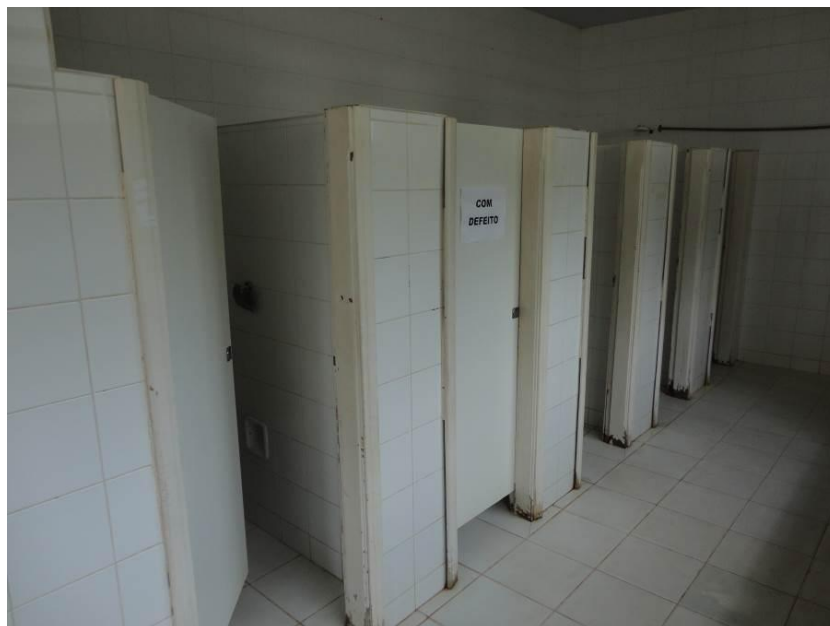
Figura 100 – Vista Interna do Sanitário – Divisória de Alvenaria e Portas de Madeira

O piso dos sanitários feminino e masculino são com revestimento cerâmico PEI 4 30x30 cm. Os pisos estão manchados devido a infiltração por falta de rejunte.

De maneira geral, o recomendado para os sanitários é fazer uma reforma geral interna desses ambientes, modernizando os equipamentos sanitários e toda as tubulações, bem como os revestimentos do piso, da parede e do teto.

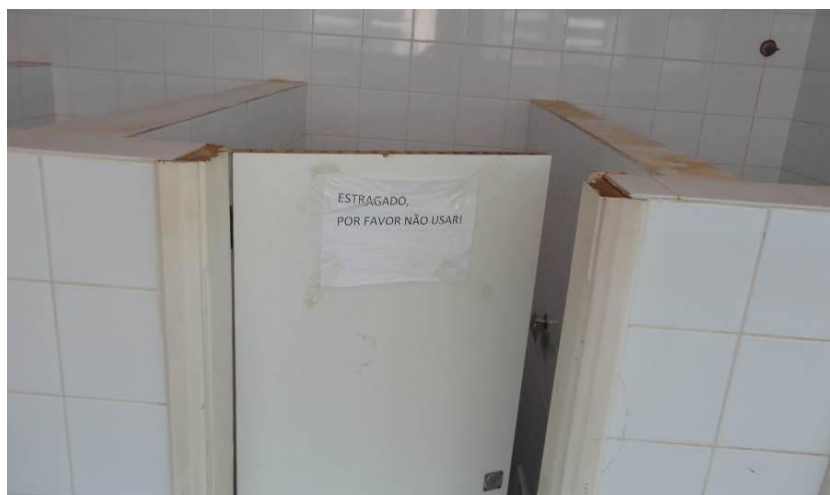
Figura 101 – Vista Interna do Sanitário – Boxes com Defeito

As instalações dos boxes apresentam defeitos nas válvulas de descarga com necessidades de reparos e substituições.

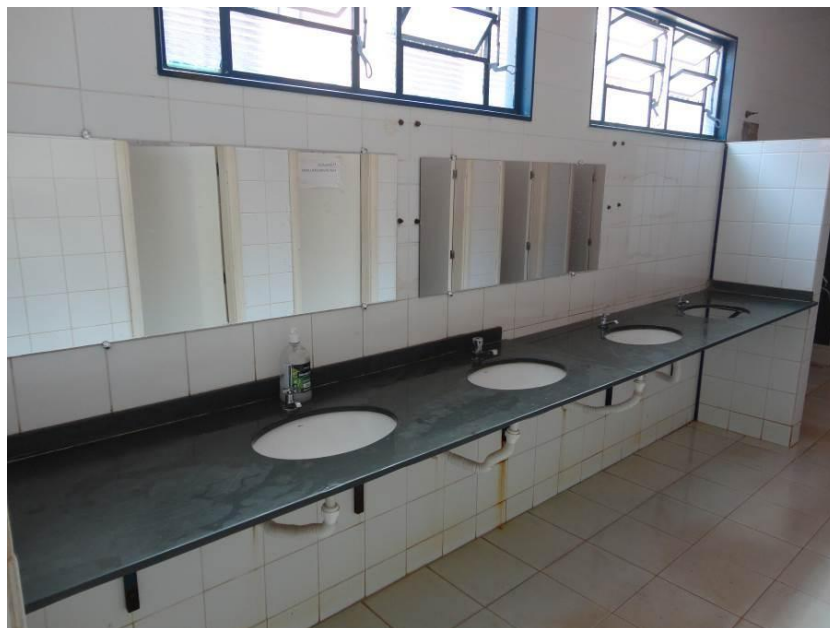
Figura 102 – Vista Interna do Sanitário – Bancadas em Ardósia

As bancadas dos lavatórios são em ardósia na cor verde esmeralda, e observa-se que falta uma Cuba com Torneira e o Sifão com defeitos, os quais já foram removidos pela gestão escolar.

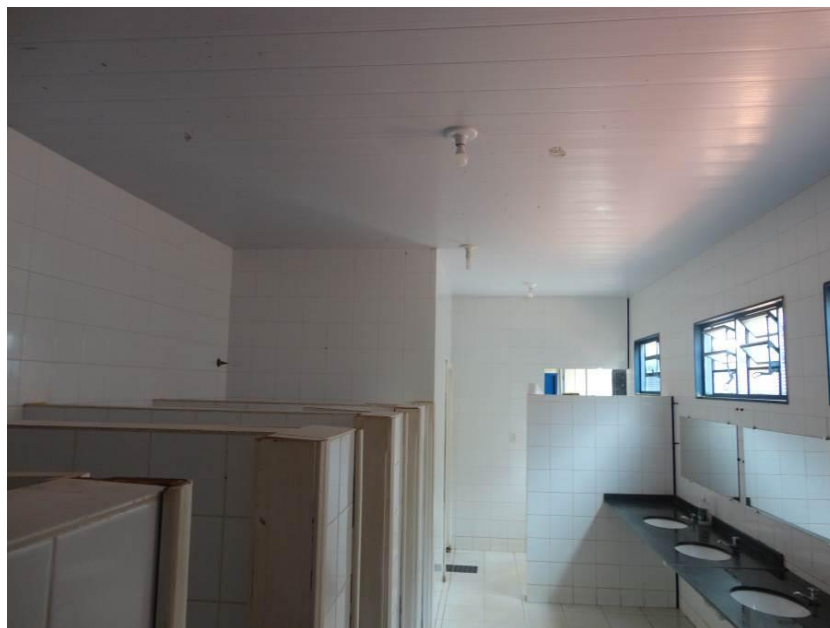
Figura 104 – Vista Interna do PNE – Entrada do Sanitário

Os PNEs necessitam de reparos pontuais nas instalações e acabamentos.

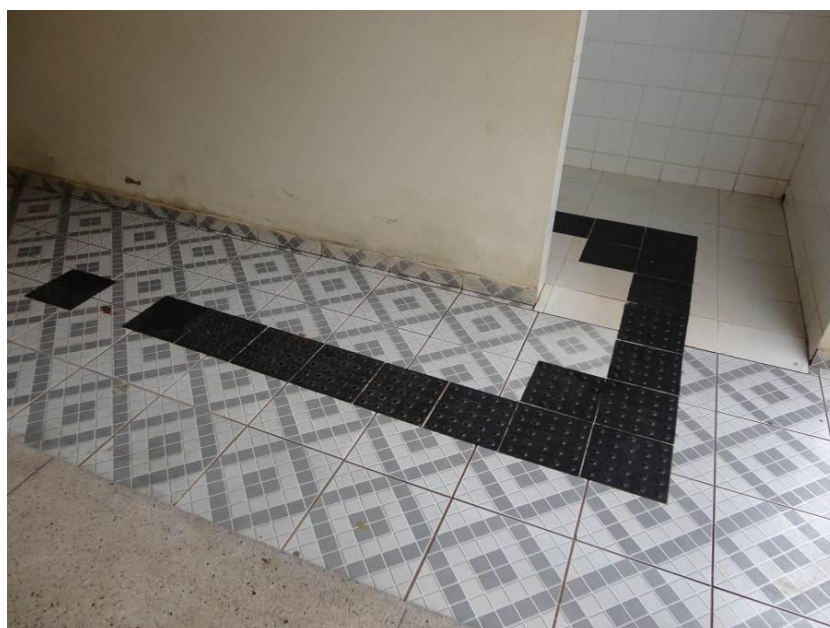
O Sanitário feminino possui piso tátil com partes danificadas e precisam ser revisados conforme a norma de acessibilidade NBR 9050 de 2015.

Figura 105 – Vista do Sanitário – Piso Tátil

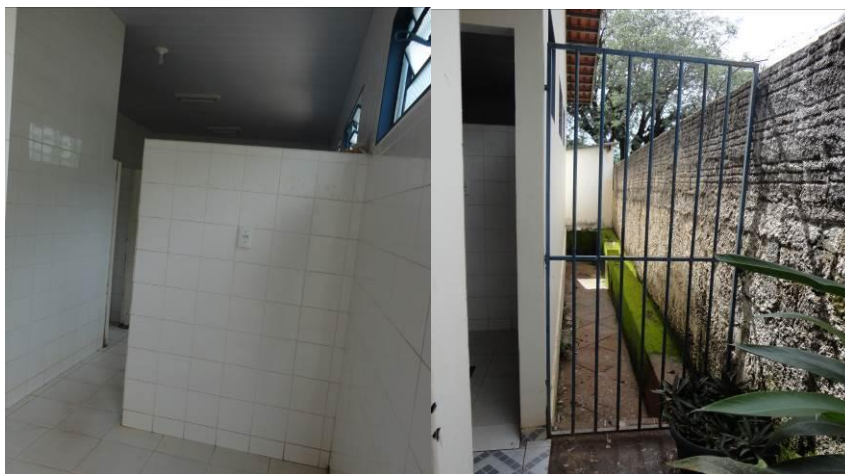
Figura 106 – Vista Interna do Sanitário e do Gradil do Corredor

A gestão escolar instalou um gradil metálico no corredor do bloco do Sanitário com o muro para evitar o acesso dos alunos por medidas de segurança devido ao alto nível da calçada.

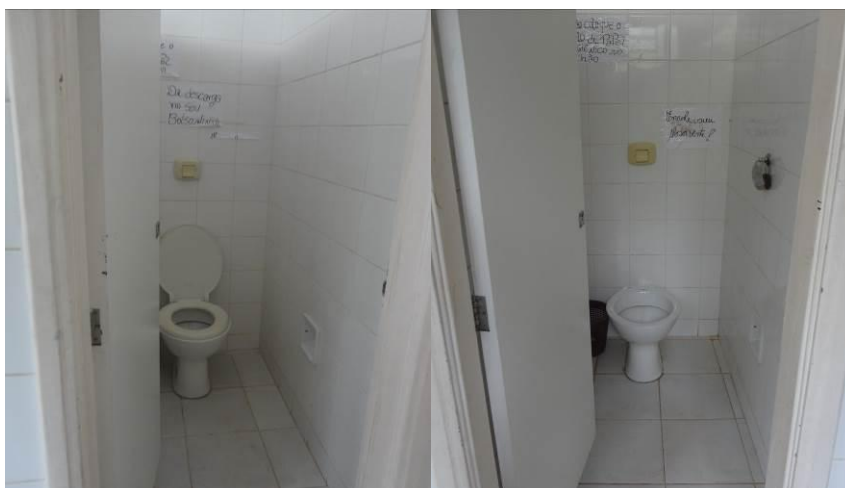
Figura 107 – Vista do Box Desativado – Válvula desativada

Alguns boxes dos Sanitários dos alunos as válvulas estão danificadas com necessidade de substituição, por conseguinte o mesmo está desativado.

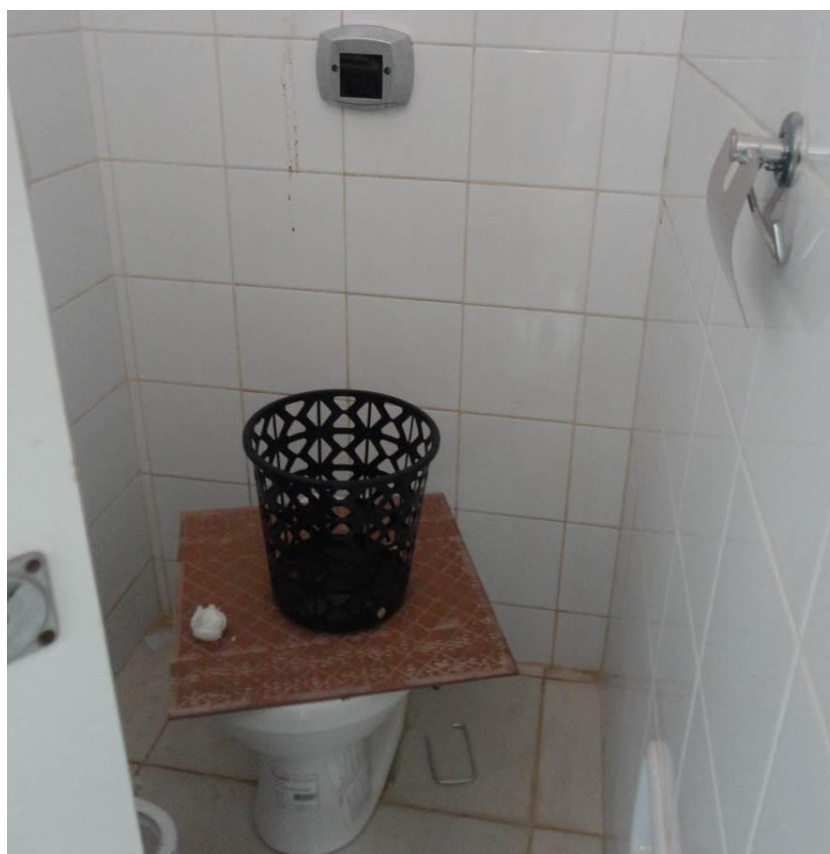
Figura 108 – Vista Interna dos Box

Os revestimentos e os equipamentos dos boxes dos Sanitários encontram-se em bom estado de conservação, sendo necessário reparos pontuais.

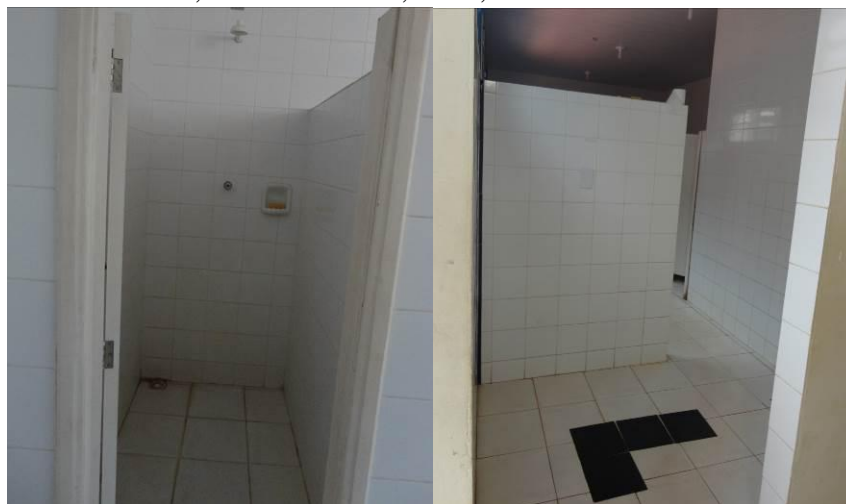
Figura 109 – Vista Interna do Box e da Entrada do Sanitário

Durante vistoria, foi detectado que o imóvel possui instalações em bom estado de conservação com algumas ressalvas a serem feitas. Os Vestiários femininos e masculinos necessitam dos acessórios, como torneiras, sifão, cubas e mictórios com válvulas.

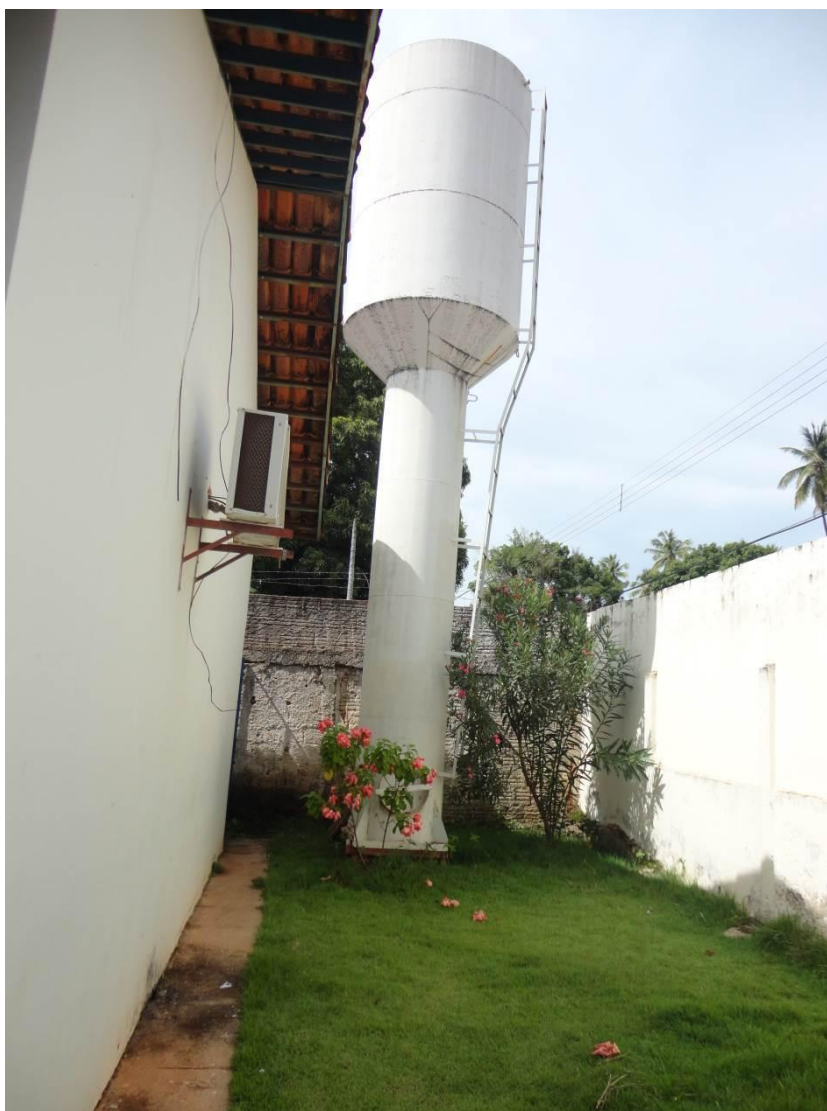
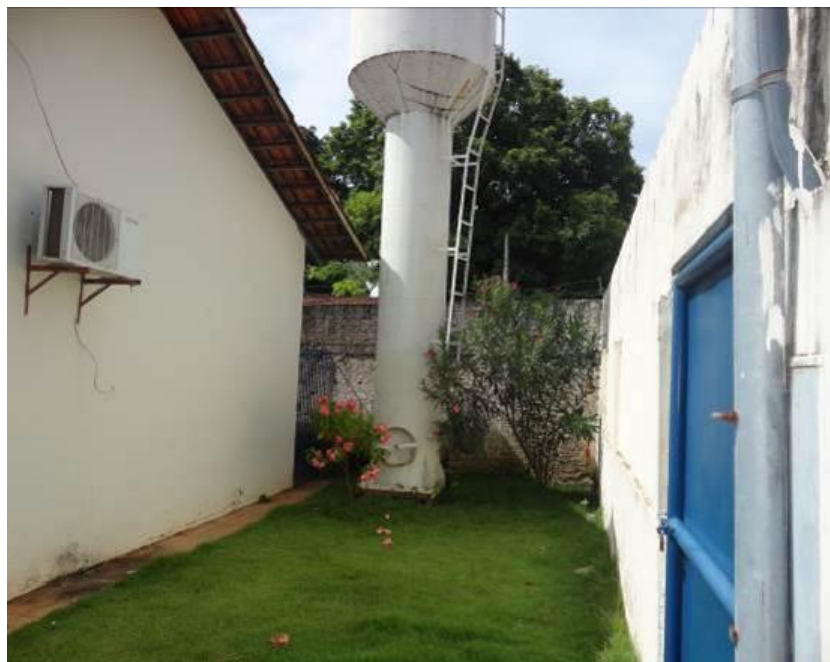
Existe 01 (uma) Caixa d' Água tipo taça com coluna seca de 10.000,00 litros para atender o consumo da escola, que é insuficiente para atender o sistema de incêndio que deverá ser previsto no projeto de combate ao incêndio e pânico.

Figura 110 – Vista da Caixa d' Água tipo Taça

Figura 111 – Vista da Caixa d' Água tipo Taça

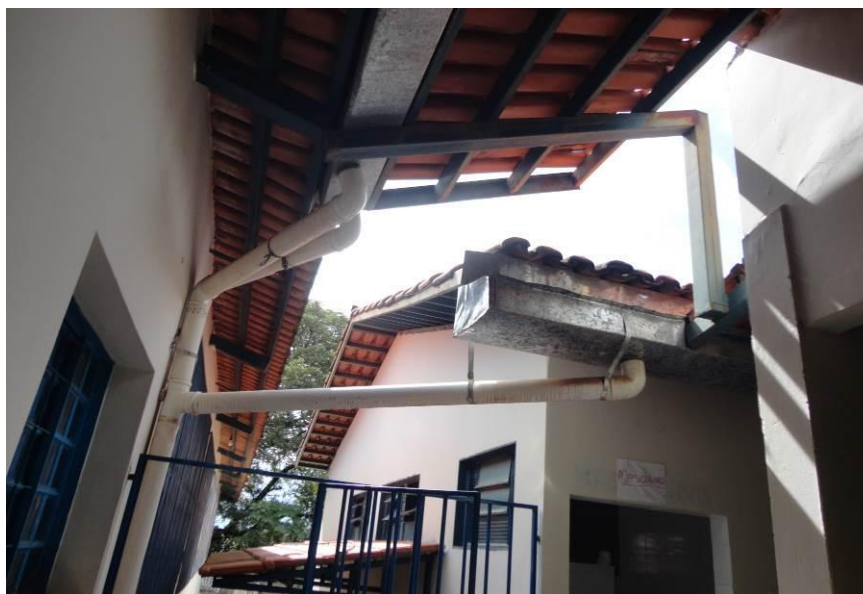
Figura 114 – Vista do Sistema de Calha – Águas Pluviais

A Escola possui um perímetro muito grande de calhas do tipo zincada, por isso o escoamento da água oferece problemas quanto ao escoamento das águas pluviais.

O sistema atual de calhas foi instalado com material do tipo zinco, o material mais adequado para esta função e o perfil em chapa de aço dobrada.

Foi examinada a necessidade de reparação das calhas em diversos pontos da cobertura, são pequenas regiões que se encontram danificadas e ocorrem vazamentos constantes, principalmente nas junções das conexões das tubulações com a peça zincada da calha. Recomenda-se, no entanto, utilizar um perfil metálico moldando a formação da calha, para garantir maior resistência, durabilidade e a impermeabilização total da água, ao invés dessa calha do tipo zincada que está instalada atualmente no local.

Logo, a solução paliativa é a utilização de produtos para vedação de vazamentos da calha.

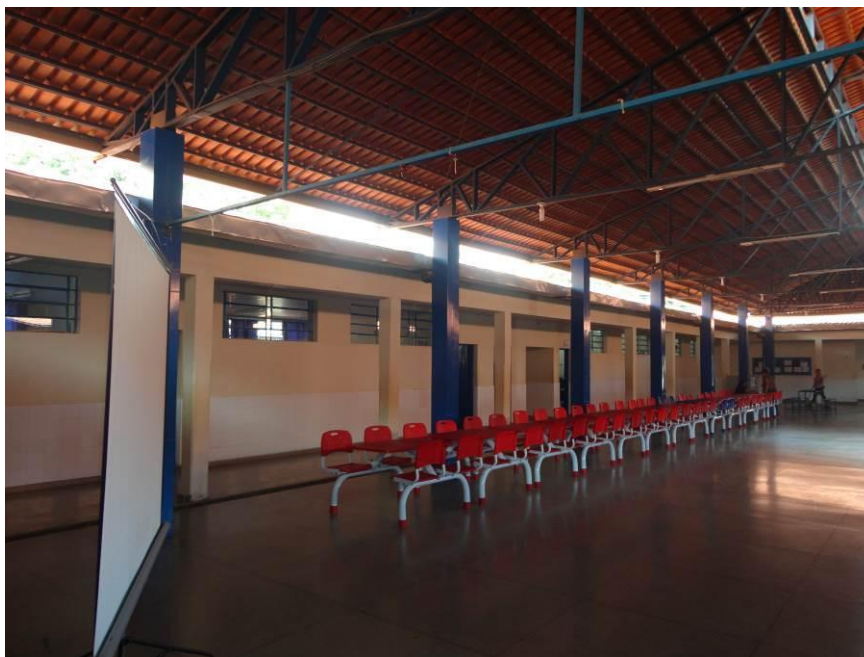
Figura 115 – Vista do Sistema de Calha – Águas Pluviais – Pátio Coberto

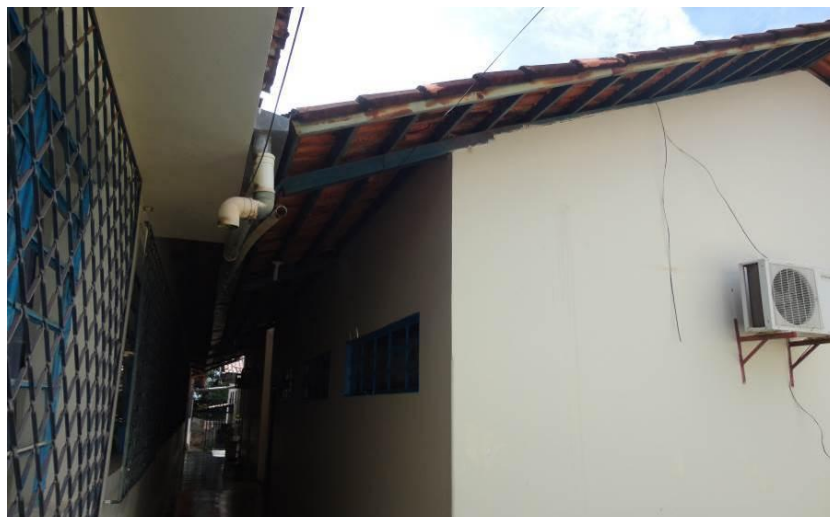
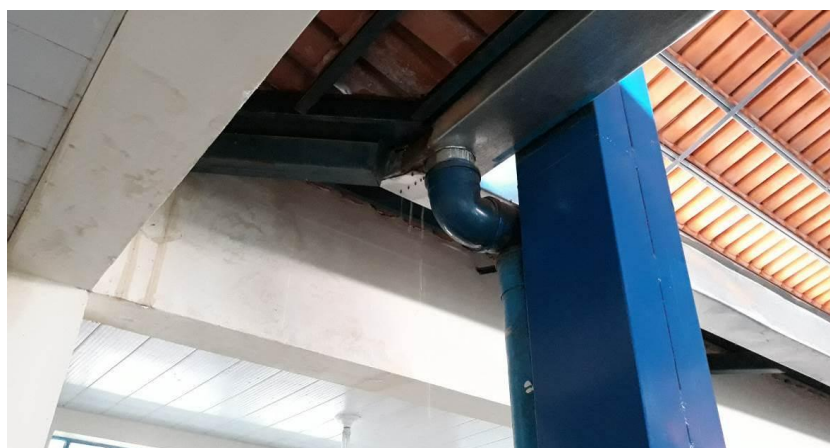
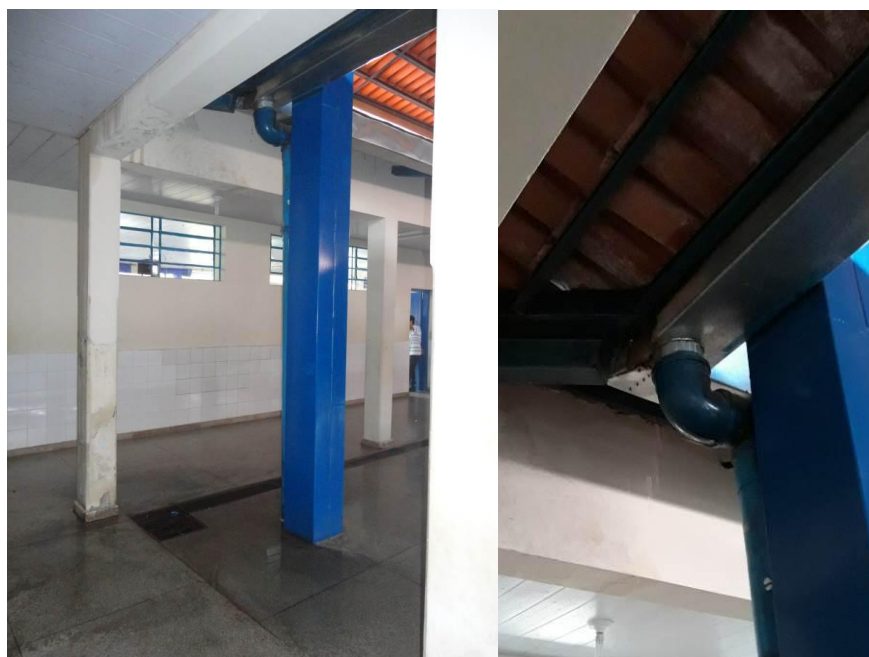
Figura 117 – Vista do sistema de calha

Figura 118 – Vista do sistema de calha

Figura 119 – Vista do sistema de calha no pátio

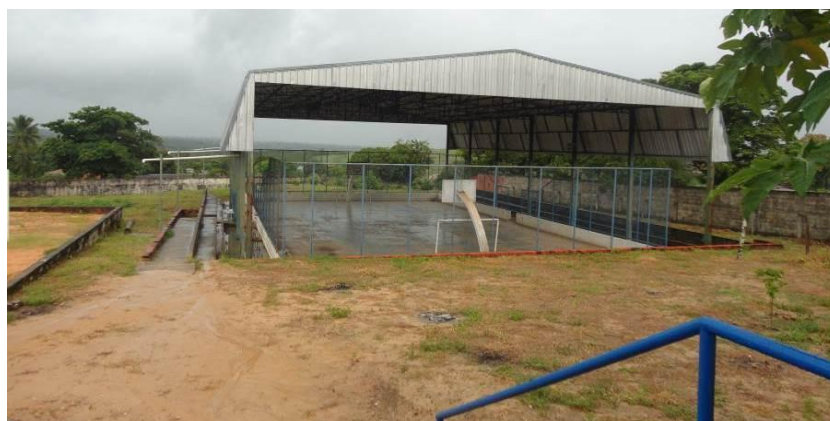
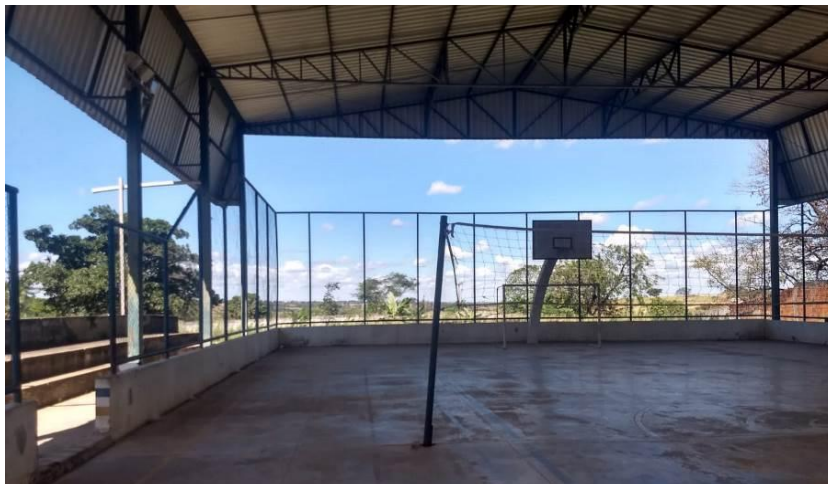
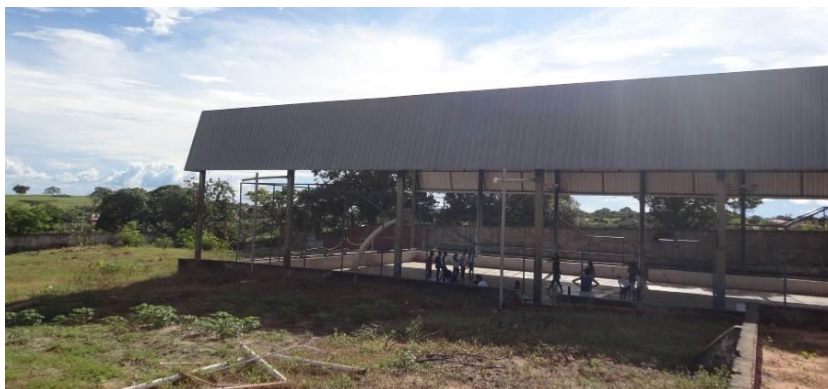
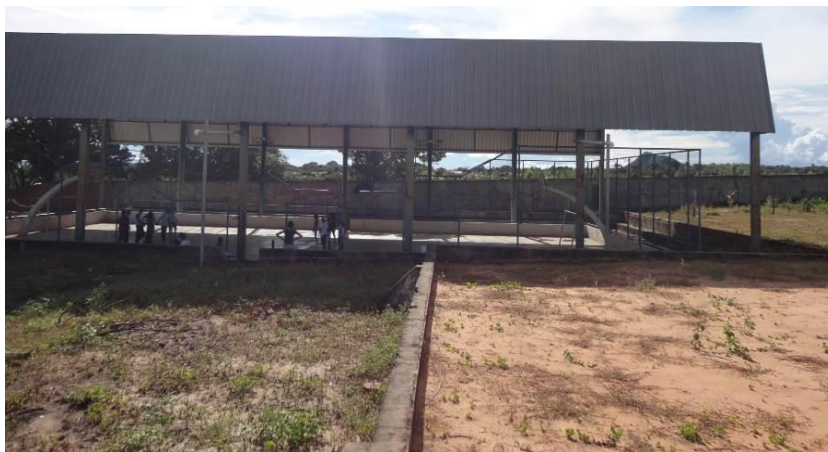
A unidade escolar apresenta 01 (uma) Quadra Poliesportiva, isolada do restante das edificações que compõem o conjunto da escola, possui cobertura metálica, não possui fechamentos frontais em sua cobertura, as muretas são em alvenaria, tem alambrados em tubos metálicos com telas, as traves são metálicas, e o piso de concreto com a maior parte em boas condições de uso.

O piso de concreto original, apesar de estar em boas condições de uso, necessita de reparos pontuais, além do mais, pintura das traves, cestas e muretas com esmalte sintético e do piso quanto aos desenhos das faixas de cada modalidade onde se recomendam a pintura epóxi que é a mais resistente do mercado.

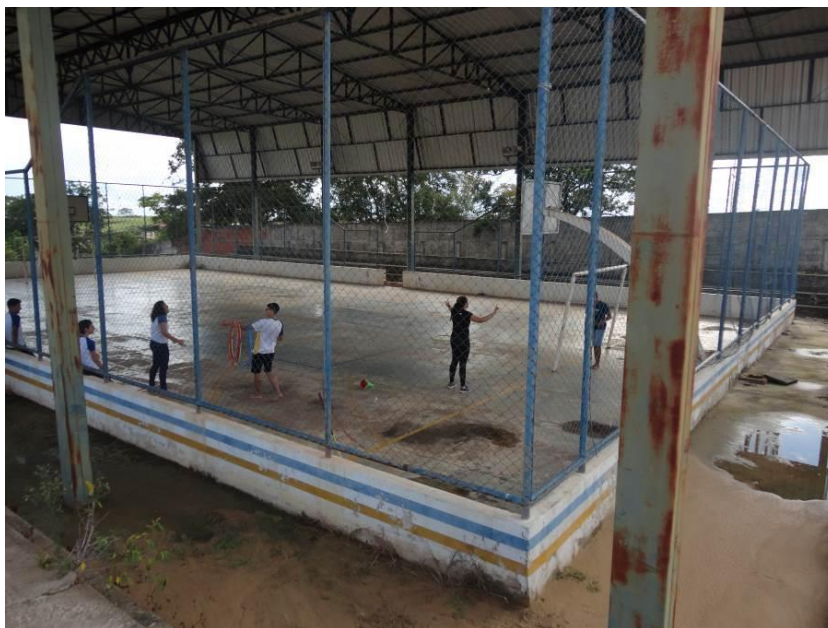
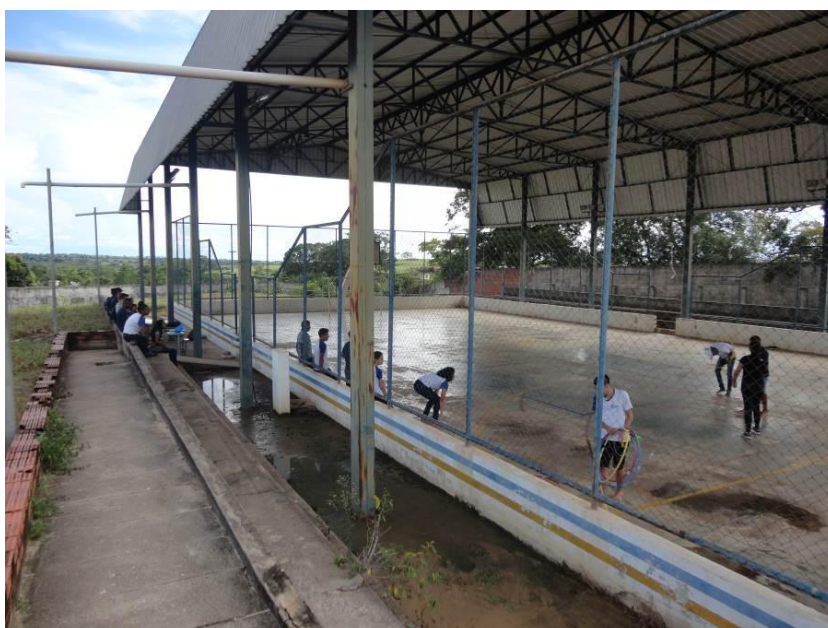
O terreno próximo da Quadra Poliesportiva, apresenta um solo com desnível acentuado, onde fizeram movimentação de terra e construíram arquibancadas para conter a erosão do terreno em seu entorno, em adição a este problema de topografia o espaço da arquibancada não foi coberto causando um alagamento total do piso em tempos chuvosos, conforme se vê na foto abaixo. Desta forma se faz mister cobrir o espaço das arquibancadas para eliminar o transtorno do colégio, acrescentando jardinagem e calçamento para sua devida utilização pelos os usuários da unidade escolar.

Conforme se observa os pontos de alagamento entre as muretas e as arquibancadas são extensas. A necessidade de cobrir o espaço é incontestável.

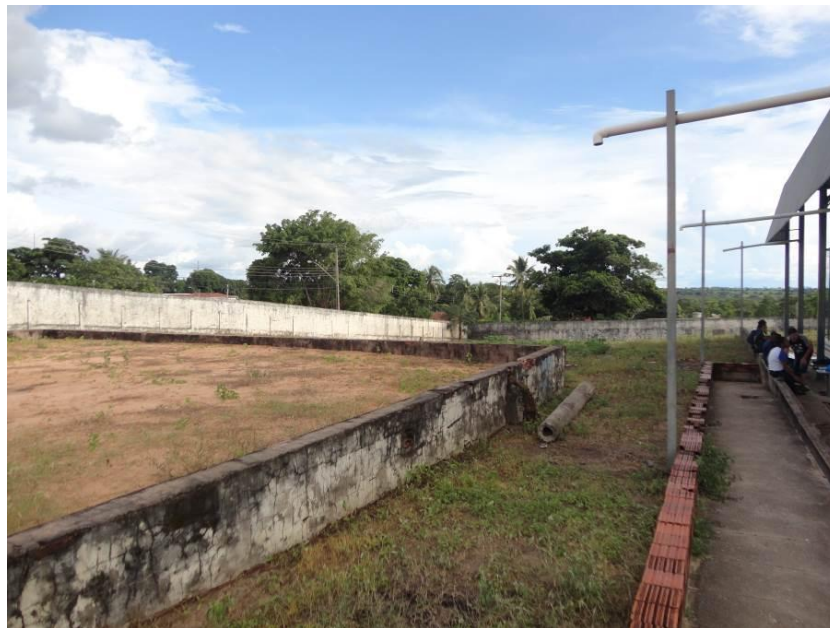
Figura 129 – Vista Interna da Quadra – Muros Chapiscado e Pintado

Os tubos de quedas das calhas da Quadra Poliesportiva foram prolongados para depois da rampa de acesso, constatou-se, no entanto, que essas estruturas prejudicaram a estética da fachada do bloco.

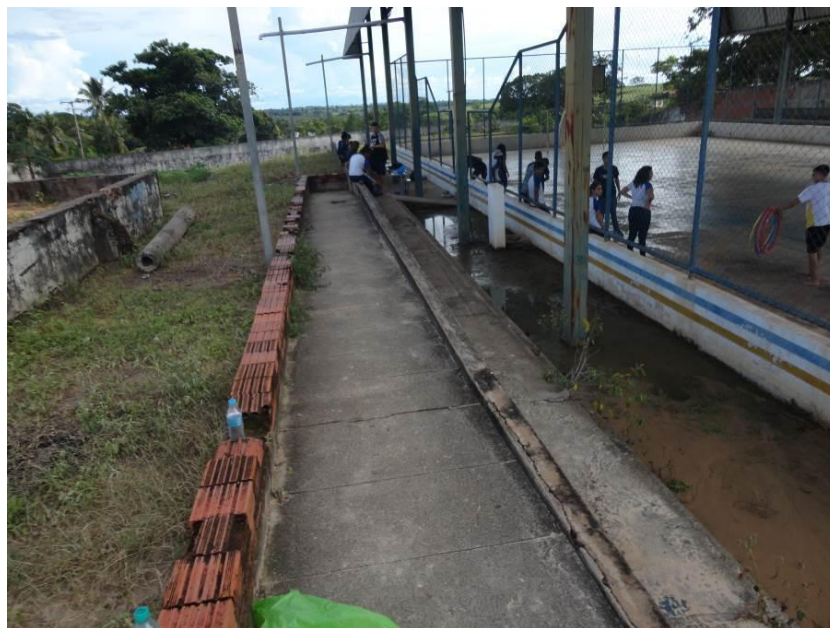
As rampas de acesso a Quadra Poliesportiva não estão acessíveis, destaca-se a necessidade de instalar os guarda-corpos conforme determina a NBR 9050/2015.

Figura 130 – Vista da Rampa de Acesso a Quadra – Sem Guarda-corpo
