Estudo Técnico Preliminar DO/GEP 133/2023 – Reforma e Ampliação

Unidade Educacional: Colégio Estadual Girassol de Tempo Integral Professor Aureliano
(Colégio Estadual Professor Aureliano)

Local: Rua Dom Pedro II, Número 122, Centro, CEP 77320000, em Taguatinga, Tocantins

Data: 05/02/2020(visita)

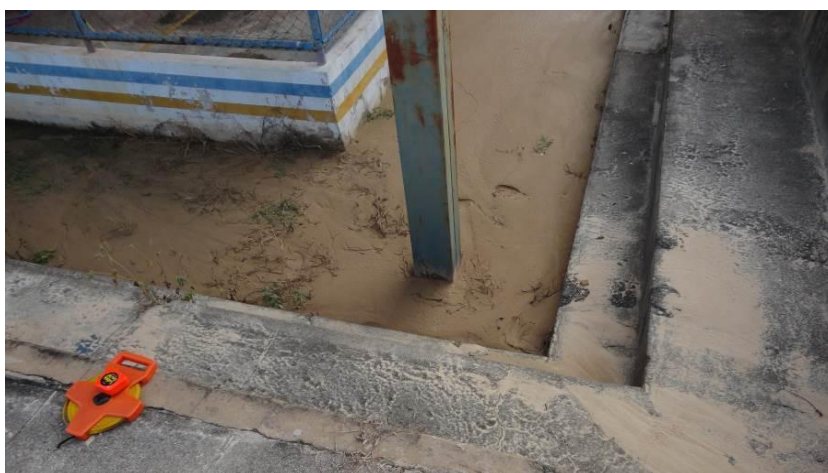
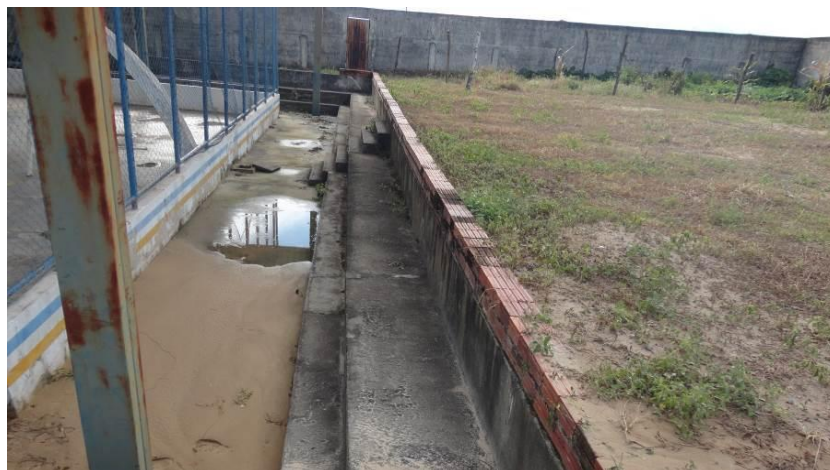
Figura 132 – Vista da Quadra – Arquebancada

Figura 133 – Vista da Quadra – Arquibancada

O espaço da Quadra Poliesportiva enfrenta desafios significativos em termos de acessibilidade e segurança. O desnível acentuado no terreno resulta em dificuldades de locomoção nas rampas existentes, enquanto a falta de um vestiário para pessoas com deficiência (PCD) agrava a questão da inclusão. Além disso, a ausência de guarda-corpos nas paredes das arquibancadas expõe os frequentadores a riscos de quedas.

À distância até o sanitário mais próximo é consideravelmente longa, e o trajeto apresenta obstáculos como escadas e rampas inadequadas. Para resolver essa questão, é imprescindível a construção de um vestiário acessível no platô da Quadra Poliesportiva.

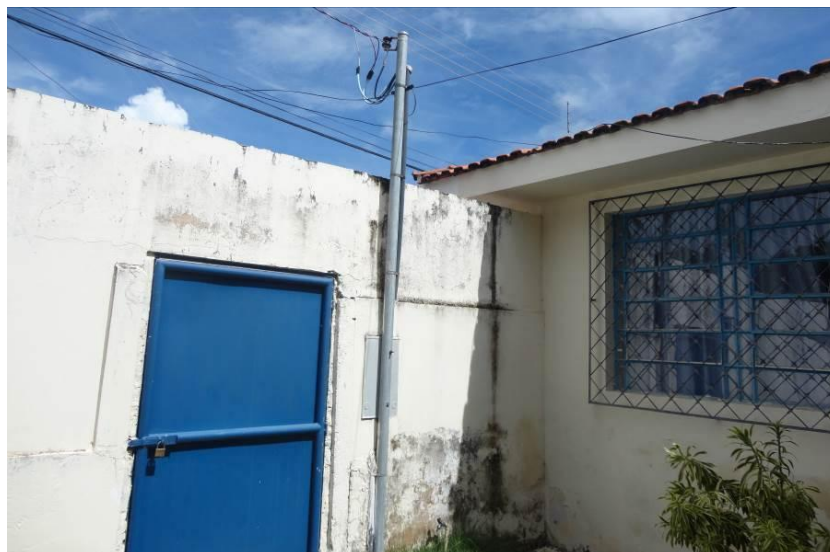
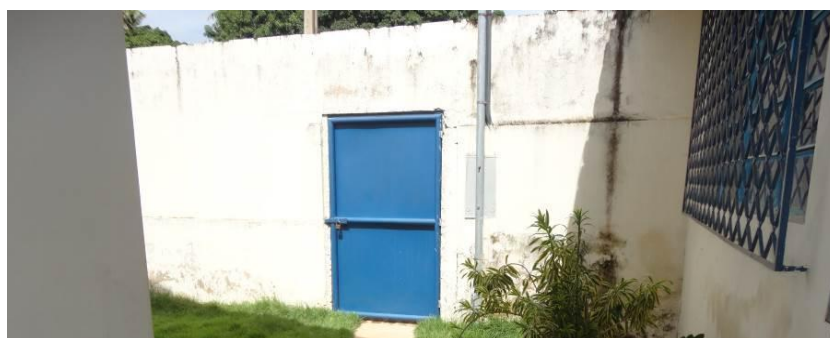
Visualmente as instalações elétricas atuais estão em condições aceitáveis e conservadas.

Não há fiação exposta que coloque em risco a utilização dos espaços internos. As caixas de passagens observadas em área de circulação possuem tampas adequadas e os quadros de distribuição não apresentam sinais de sobrecarga visível.

Figura 135 – Foto do Padrão de Eletricidade

Figura 136 – Foto do Padrão de Eletricidade

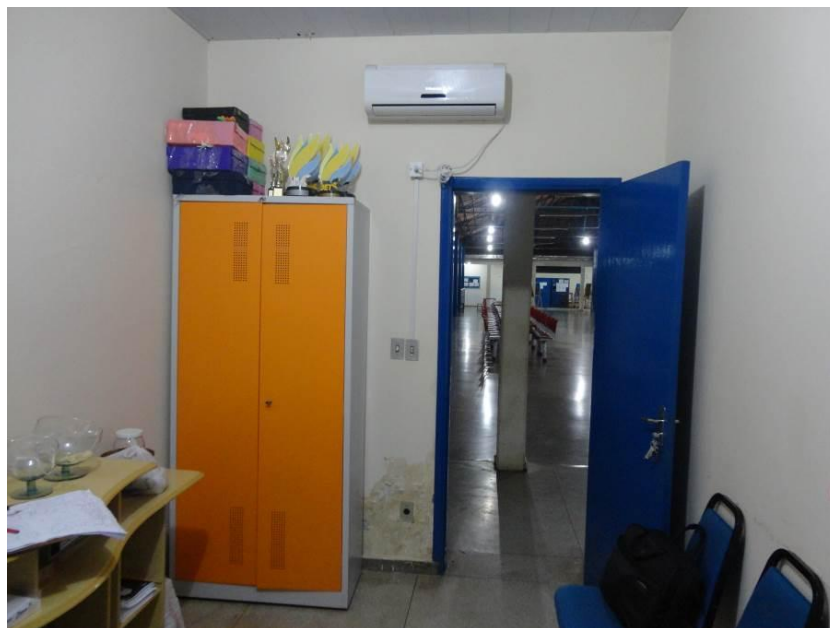
Figura 137 – Condicionadores de AR – Sala da Diretoria

De um total de 11 salas de aula nenhuma possuem condicionadores de ar, apenas as salas administrativas possuem aparelhos condicionadores de ar do tipo Split e as maiorias das lâmpadas estão funcionando no interior dos ambientes.

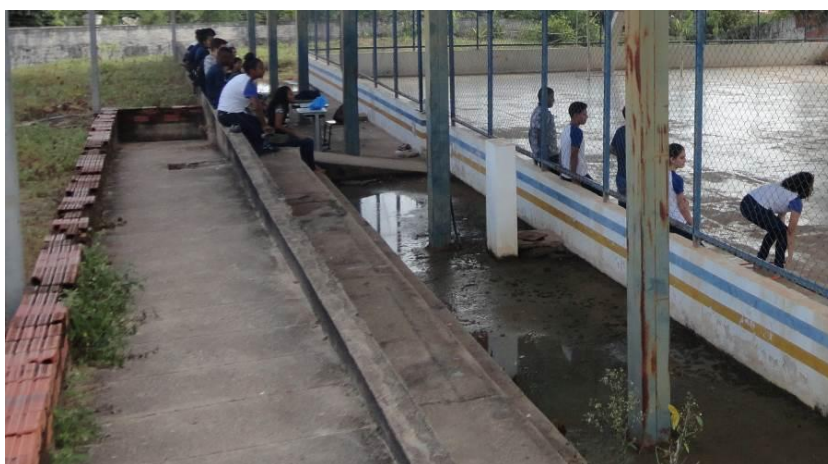
Figura 140 – Quadro de Distribuição - Quadra Poliesportiva - Painel

A quadra poliesportiva possui 12 projetores, 1 deles defeituoso no teto, e um quadro de distribuição exclusivo para as cargas deste espaço transferido para o painel de alvenaria próximo da arquibancada.

Apesar de antigo o quadro tem seu interior organizado e dispositivo conservados. Porém, não há sistema de SPDA e Aterramento visível que são importantes para a segurança do local.
