## PREFEITURA MUNICIPAL DE CATUJI

RELATÓRIO FINAL Nº 393  
OBRA: ESTUDO PRELIMINAR SONDAGEM SPT  
LOCAL: COMUNIDADE MANILHA - CATUJI - MG

## RELATÓRIO DE SONDAGEM À PERCUSSÃO

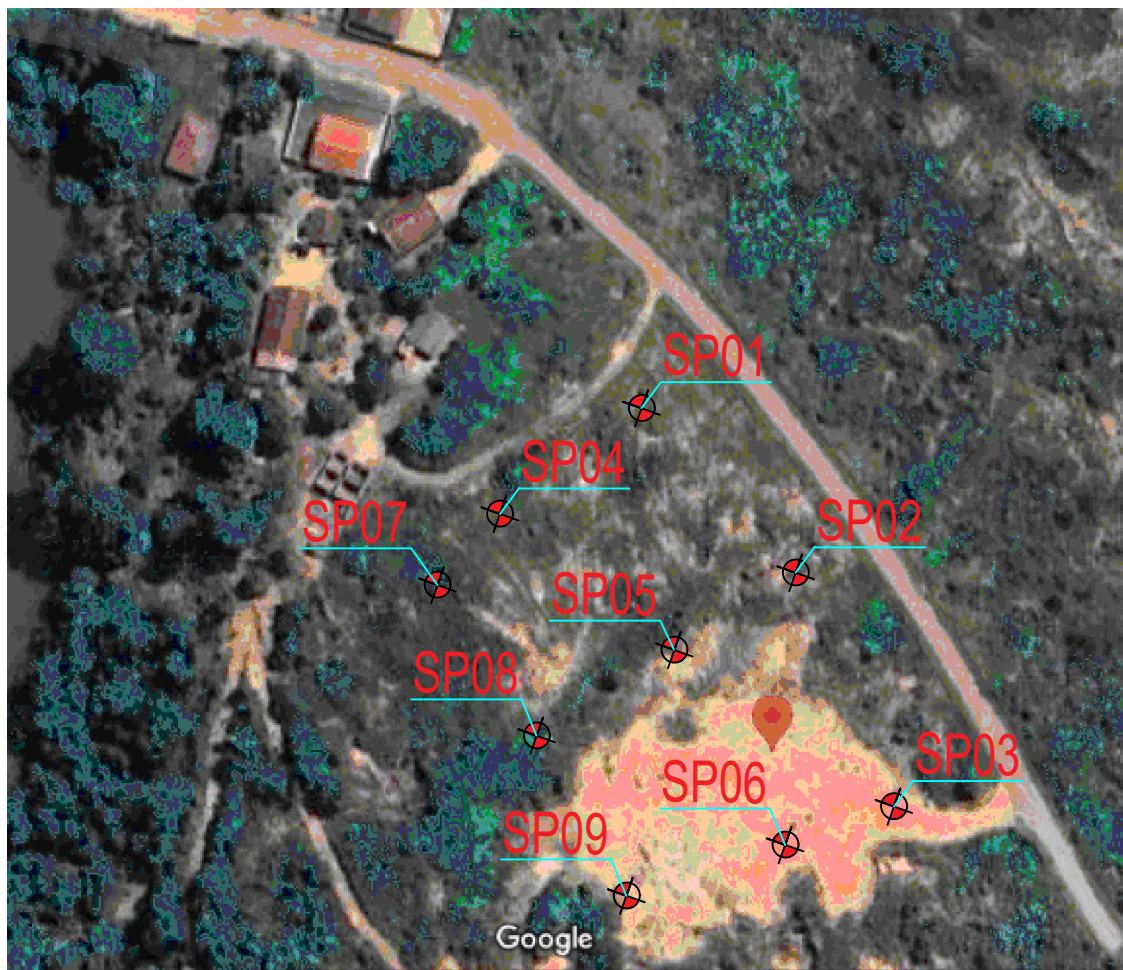
Desenho: PLANTA DE LOCAÇÃO – DIST. EM METRO

SP01: 17°19'42.4"S 41°30'44.6"W  
SP02: 17°19'43.5"S 41°30'43.3"W  
SP03: 17°19'45.1"S 41°30'42.8"W  
SP04: 17°19'43.1"S 41°30'45.6"W  
SP05: 17°19'44.4"S 41°30'44.4"W  
SP06: 17°19'45.3"S 41°30'43.5"W  
SP07: 17°19'43.6"S 41°30'46.0"W  
SP08: 17°19'44.6"S 41°30'45.3"W  
SP09: 17°19'45.6"S 41°30'44.4"W

Em anexo são apresentados os perfis individuais dos furos de sondagens SPT. A locação e nivelamento dos furos onde foram realizados a pedido do cliente.
