LEVANTAMENTO FOTOGRÁFICO

CASA DELUCHI | ÂNTONIO PRADO - RS

CASA DELUCHI - ANTÔNIO PRADO/RS

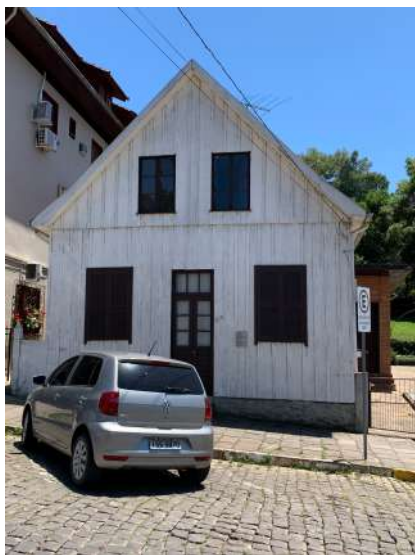
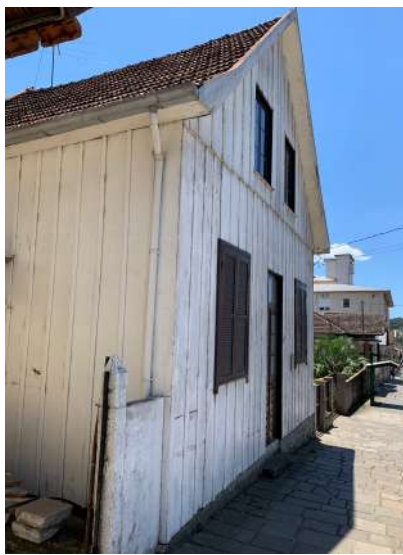
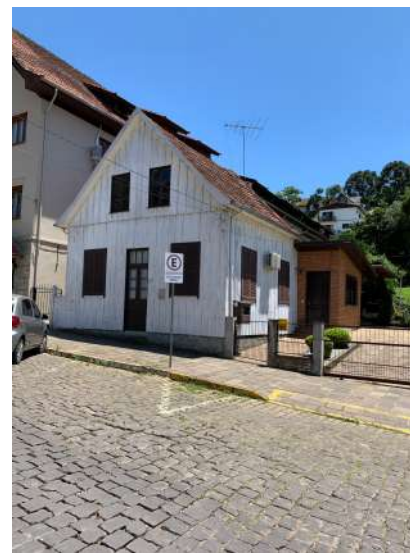
FACHADA SUL

- Principal fachada da edificação;
- Esquadrias em madeira e com pintura marrom;
- Paredes em madeira com pintura branca;
- Madeira e pintura da fachada apresentam danos;
- Numeração da residência próxima da porta de entrada;
- Presença de fiação elétrica na fachada e de uma antena no telhado que acaba aparecendo na fachada;
- Presença de anexo em tijolos maciços aparentes;
- Anexo com esquadrias de madeira e com fiação elétrica aparente;

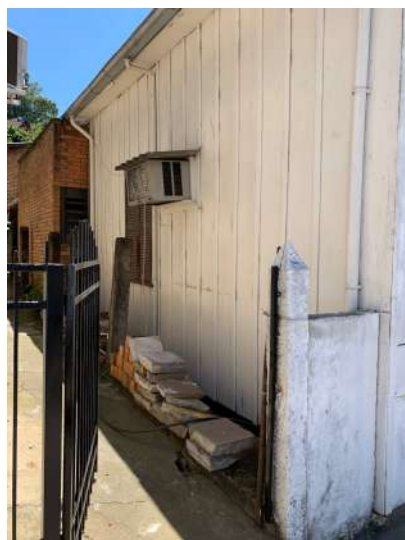
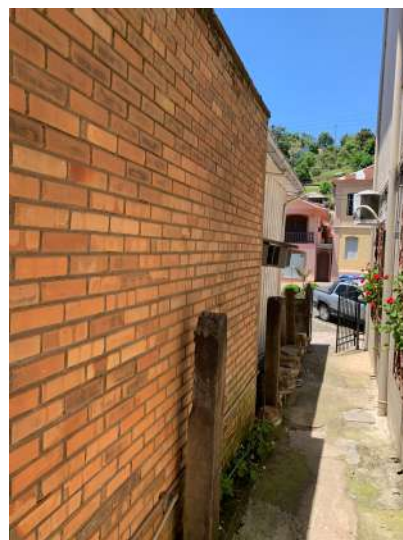
FACHADA
OESTE

- Esquadrias em madeira com pintura marrom;
- Paredes em madeira com pintura branca;
- Madeira e pintura da fachada apresentam danos;
- Presença de um anexo em tijolos maciços com esquadrias de alumínio;
- Caixa de ar condicionado;
- Calhas de alumínio aparentes juntamente com a tubulação pluvial;
- Presença de piquetes de concreto;
- Materiais de construção espalhados pela fachada;
- Presença de uma pequena floreira junto ao anexo;

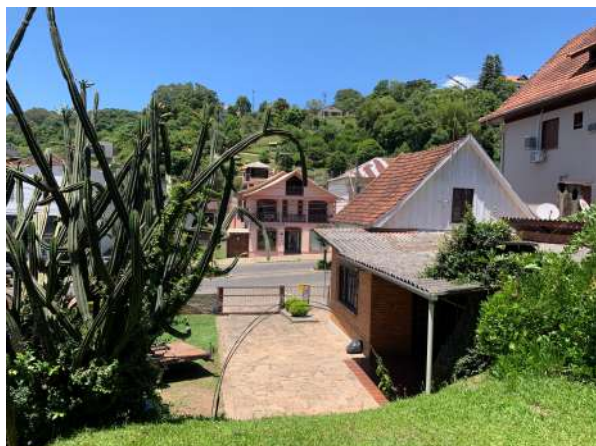
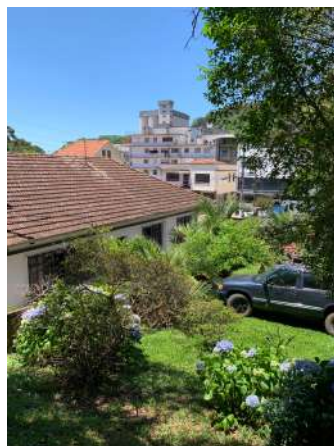
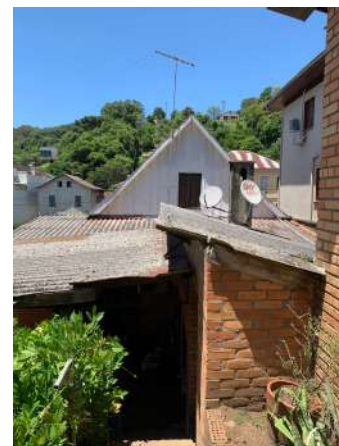
FACHADA
NORTE

- Presença de um desnível em maior altura que a edificação;
- Vegetação de médio e pequeno porte;
- Telhado do anexo é visualizado pelo desnível e observam-se alguns danos;
- Antenas parabólicas distribuídas pelo telhado;
- Presença de um chaminé junto ao telhado do anexo;
- Os anexos cobrem grande parte da edificação original, sendo possível visualizar apenas as paredes em madeira e esquadrias do pavimento superior.

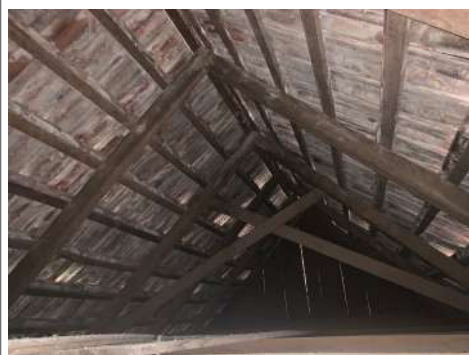
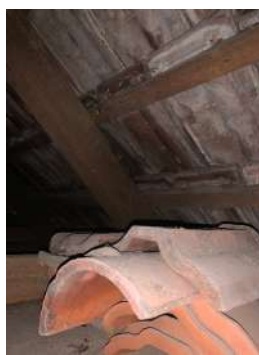
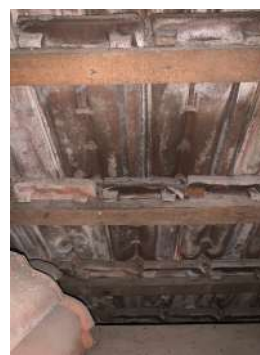
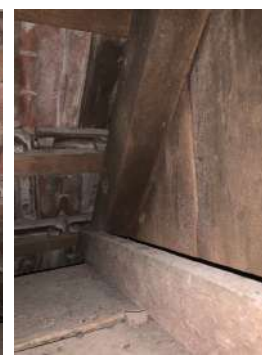
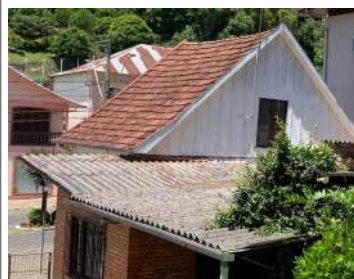
COBERTURA

- A cobertura possui estrutura em telhas de barro e madeira;
- Percebe -se que o telhado possui uma flambagem na cumeeira;
- A estrutura de madeira apresenta alguns pontos de possível comprometimento estrutural;
- Em seu interior encontram-se telhas para reposição;

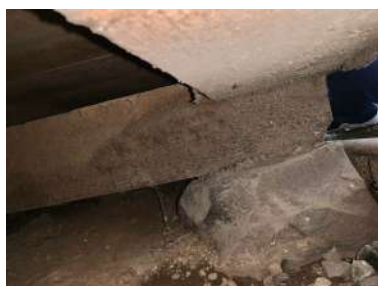
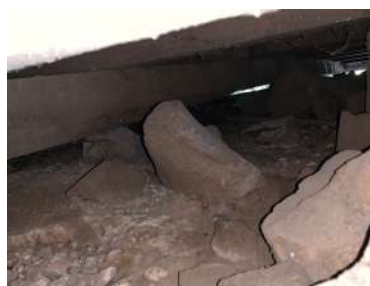
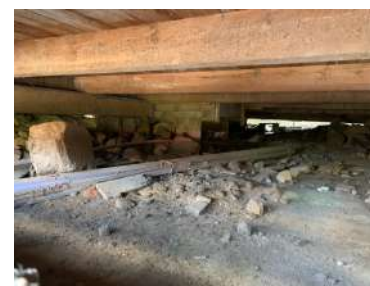
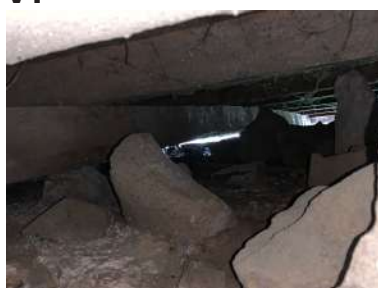
ESTRUTURA
PISO

- A fundação é de madeira e possui escoras em pedra;
- Possui três vigas principais, no sentido leste-oeste;
- Observa-se que algumas escoras assentaram no terreno, curvando as vigas.

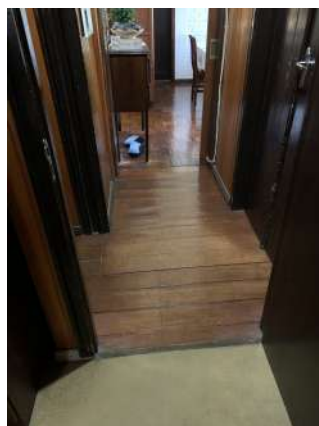
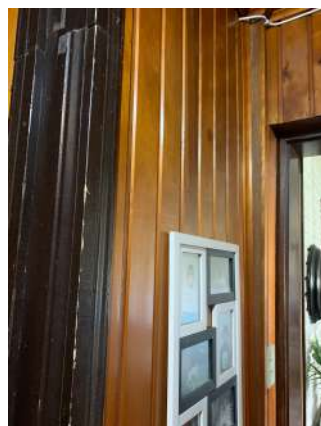
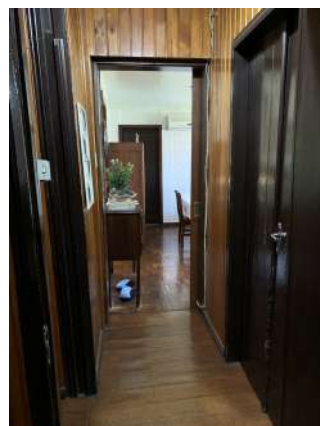
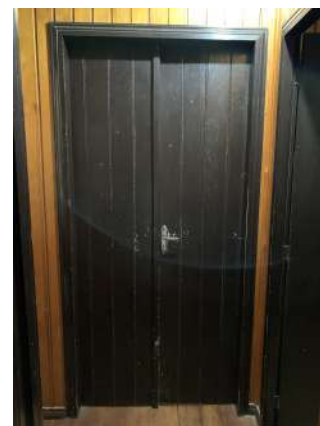
CORREDOR

- Paredes e forro em lambril (não original);
- Piso de madeira, original;
- Marcos e esquadrias em madeira com pintura escura;
- Esquadrias apresentam danos na pintura;
- Fiação aparente;
- Rodapés em madeira e com pintura escura.

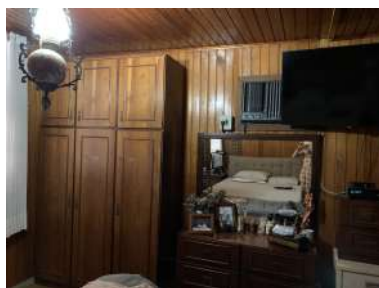
DORMITÓRIO 2

- Paredes e forro em lambril (não original);
- Piso de carpete;
- Esquadrias em madeira com pintura preta;
- Fiação elétrica aparente;
- Danos na madeira do forro
- Existência de aparelhos eletrônicos (TV, ar - condicionado, esteira)
- Lustre de metal junto ao forro;
- Mobiliário em madeira maciça.

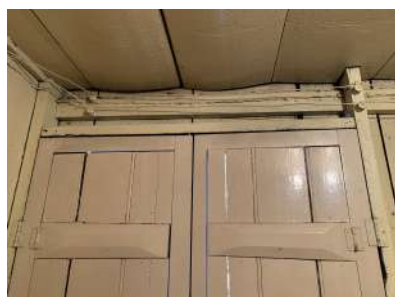
DEPÓSITO

- Piso em madeira;
- Paredes e forro em madeira com pintura branca;
- Piso apresenta diversos danos;
- Paredes apresentam danos na pintura;

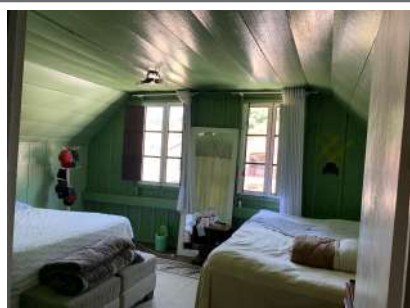
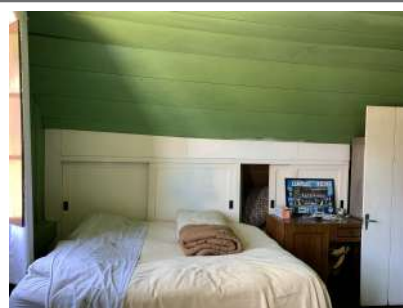
DORMITÓRIO 3

- Paredes em madeira com pintura verde;
- Piso em madeira;
- Mobiliário em madeira;
- Fiação elétrica aparente;
- Forro com inclinação nas laterais pintado de verde;
- Danos no piso e paredes.
