CASA DELUCHI | ANTÔNIO PRADO - RS

CASA DELUCHI - ANTÔNIO PRADO/RS

HISTÓRICO

DEZEMBRO/2021

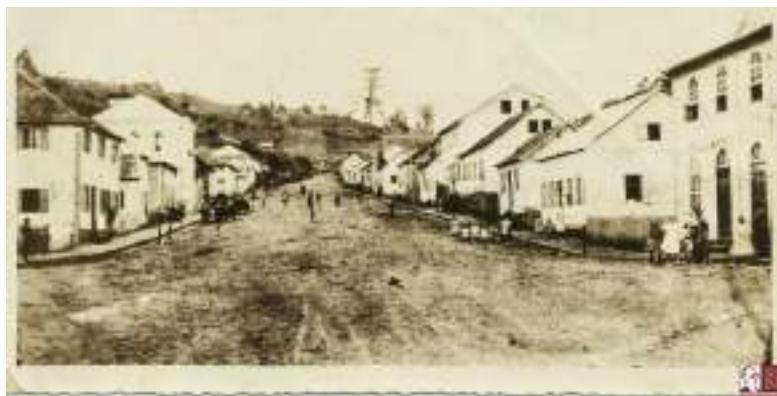
Imagem 4 – Vista da Rua Valdomiro Bochesse e suas edificações de madeira (1911).
Fonte: Museu Padre Schio

Desde tábuas talhadas a cunha, serradas manualmente até a produção industrial nas serrarias movidas por roda d'água e posteriormente a motor, a madeira foi o principal elemento na construção da grande maioria dos exemplares arquitetônicos da cidade. Essa característica é devido ao auge da exploração da madeira na região e no grande número de serrarias que surgiram na época, facilitando a distribuição do material e caracterizando o conjunto preservado com uma “cultura de madeira”.

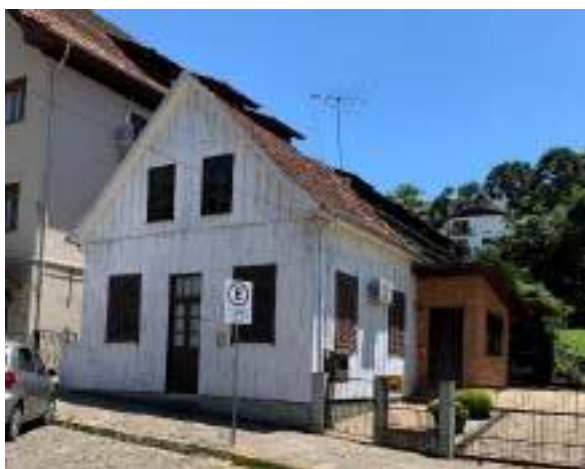
Imagem 5 – Casa Giuseppe Deluchi (2021).
Fonte: Autores.

A Casa Giuseppe Deluchi está localizada na Avenida Valdomiro Bocchese, número 373 e tem sua construção datada no ano de 1930. Sua estrutura é de madeira apoiada sobre pedras, paredes de tábuas de madeira, com cobertura de duas águas com telhas cerâmicas.

A edificação foi reformada em 1977, onde a cozinha, que era de madeira, foi refeita de alvenaria, e com o passar dos anos, mais alguns anexos foram construídos na parte de trás da casa. Atualmente, os descendentes de Anunciata utilizam a casa somente para moradia da família.

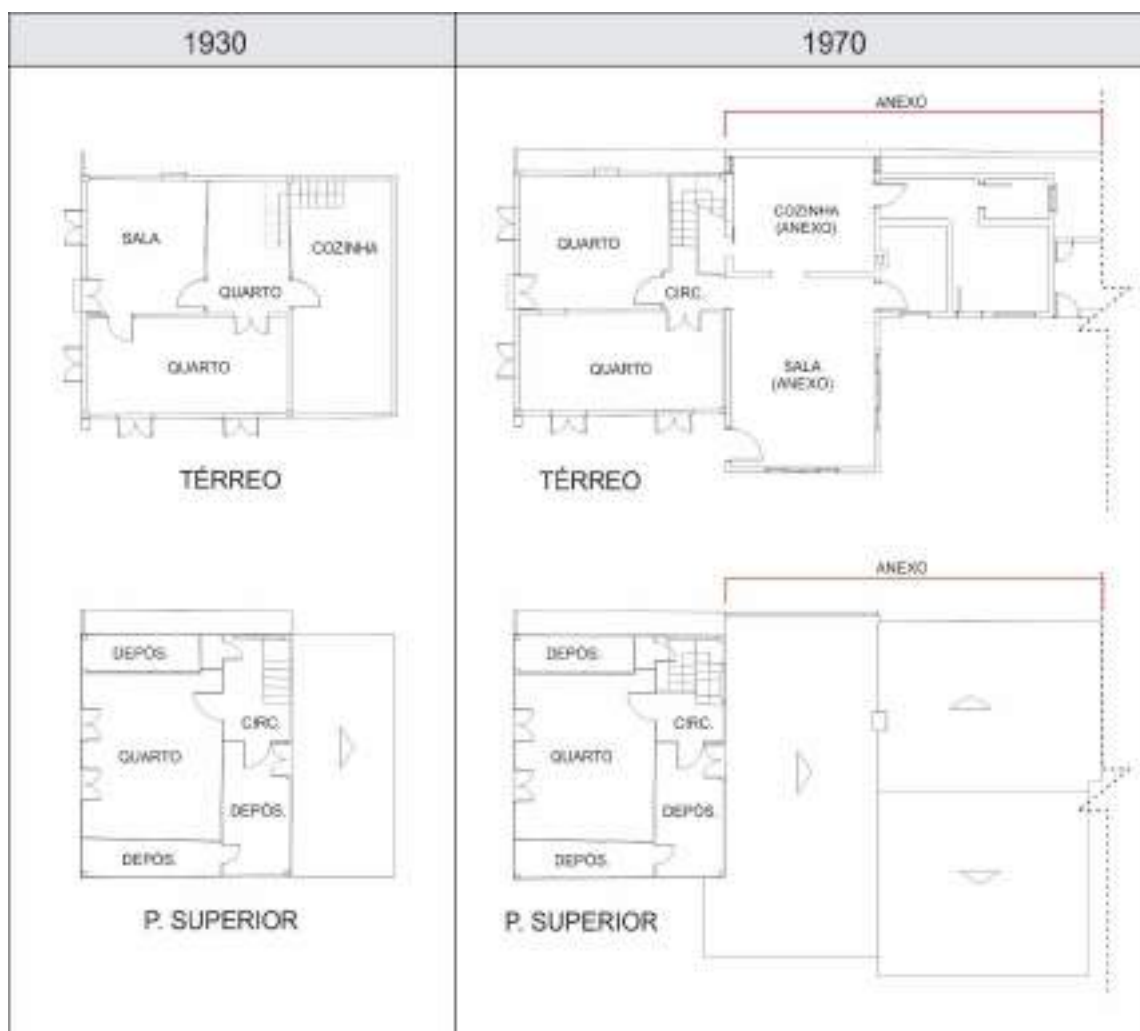
Figura 1 – Evolução da edificação (2021).

Com base no histórico da cidade e da edificação acredita-se a primeira e única fase da edificação na composição da volumetria tenha sido conforme figura 1 abaixo, com uma planta simples, com entrada central onde chegava em uma sala, para receber visitas e um dormitório a direita e o outro dormitório no pavimento superior que era acessado pela escada. As intervenções aconteceram já na década de 70, com a necessidade de uma cozinha próxima da edificação e ampliação dos cômodos, e onde verifica-se algumas aberturas fechadas.

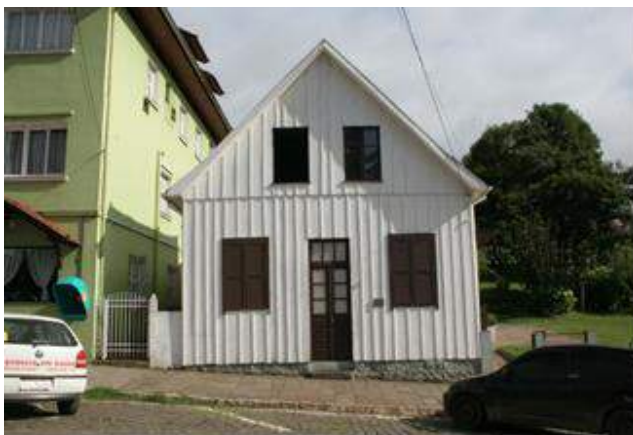
Imagem 6 – Foto da fachada sul (2010).
Fonte: IPHAN.

Conforme material fornecido pelo IPHAN, o último levantamento do estado da edificação ocorreu em 2010, 11 anos atrás do levantamento do estado de conservação feito atualmente, em 2021. Constatou-se que neste tempo, sem precisão de data, ocorreu algumas intervenções nas fachadas como reparos em pontas das madeiras das fachadas sul e leste, que foram seccionados e trocadas por madeiras em condições plenas. Conforme fotos abaixo.

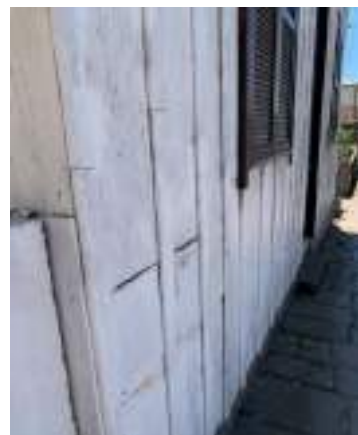
Imagem 7 – Foto da fachada sul (2021).
Fonte: Autores.

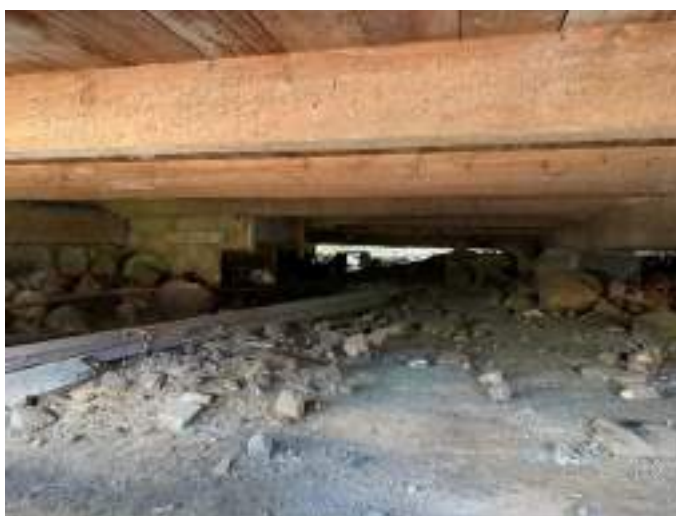
As fundações da residência são de pedras basalto irregulares, assentadas no barro. Em cima dessas pedras, são apoiadas as vigas de madeira, que fazem a sustentação da casa.

Imagem 8 – Foto da parte da estrutura inferior da casa (2021).
Fonte: Autores.

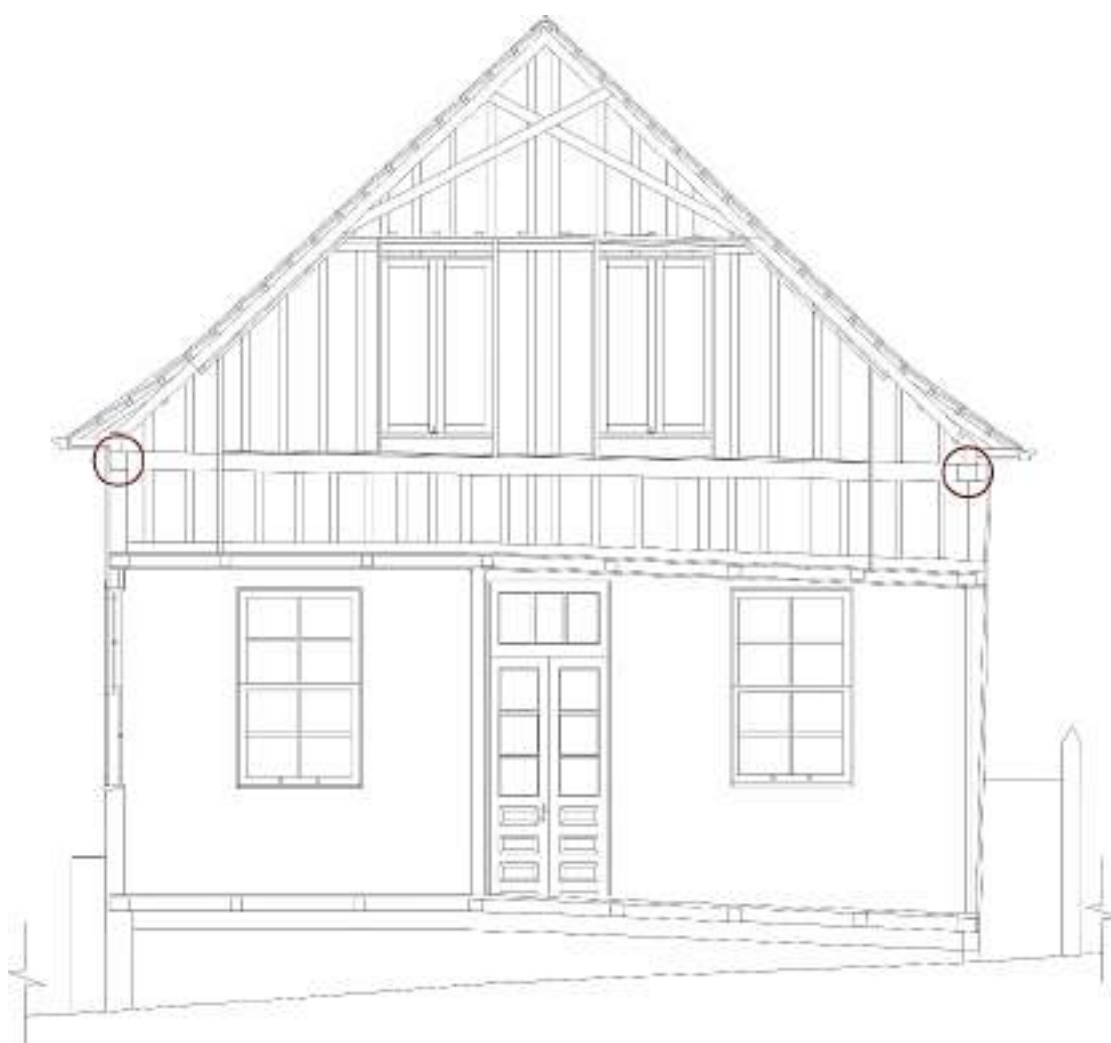
Possui uma linha ao redor de toda a edificação, baldrame, fazendo o quadro da residência e uma viga transversal, no outro sentido os barrotes dispostos lado a lado. É possível perceber que as vigas possuem uma curvatura, gerada pelo assentamento dessas fundações de pedra no solo. Essa inclinação é perceptível no interior da casa, onde há um desconforto no piso, uma vez que ele se encontra inclinado, assim como na fachada oeste, onde é possível notar a parede também inclinada.

Figura 2 – Corte transversal (2021).
Fonte: Autores.

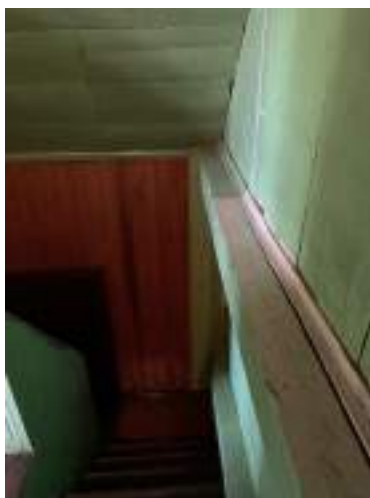
A estrutura é composta por vigas e pilares de madeira. Os pilares estão posicionados nos quatro cantos da casa, e as vigas, no perímetro da casa e uma no meio, no sentido leste-oeste, fazendo a função de amarração como um frechal da estrutura do telhado.

Imagem 9 – Foto da escada interna da residência, onde é possível ver o pilar no canto do ambiente e a viga (2021).
Fonte: Autores.

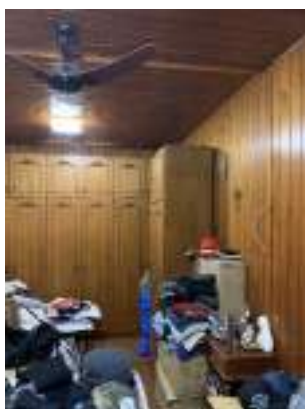
As paredes, tanto externas quanto internas são de tábuas de madeira de 30 cm de largura, aproximadamente. Entretanto, no pavimento térreo, as paredes foram revestidas com lambril, conforme intervenção que ocorreu na casa, provavelmente na década de 70, as paredes e o forro do térreo receberam um revestimento em madeira de cedrinho, ficando parede dupla, com régua de madeira com encaixe macho e fêmea, pintadas com verniz. Dessa forma, não foi possível ter acesso as paredes originais da casa neste pavimento. No andar superior, as paredes permanecem originais e são de parede simples, sem mata-junta.

Imagem 10 – Foto interna do
térreo (2021)
Fonte: Autores.

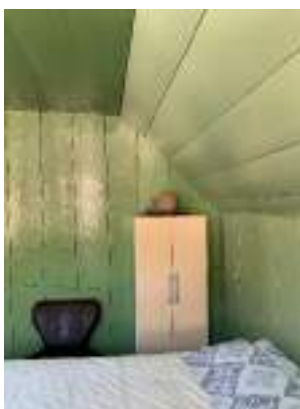
Imagem 11 – Foto interna do
pavimento superior (2021)
Fonte: Autores.

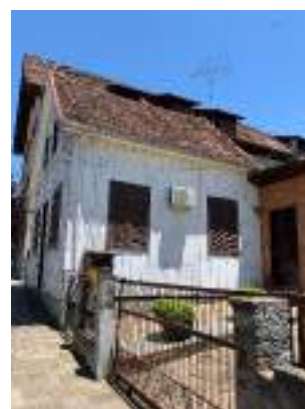
Imagem 12 – Foto externa da
fachada leste (2021)
Fonte: Autores.

As paredes externas, são simples (não duplas) são em tábuas de pinheiro, disposta com junta seca e com mata-junta pelo lado externo.

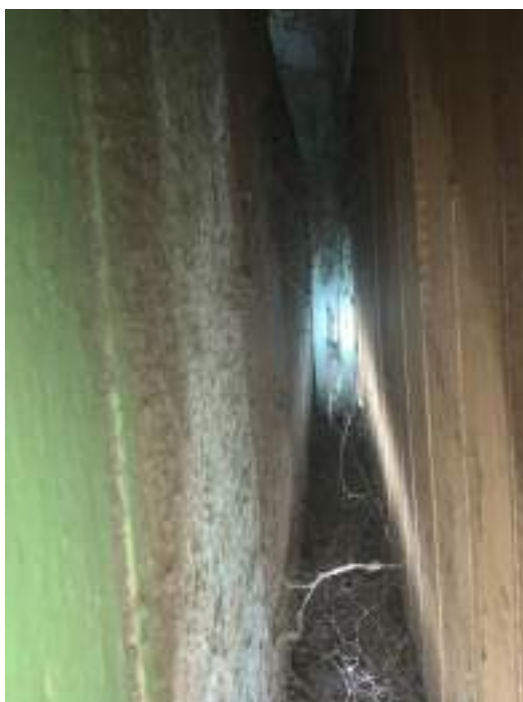
Imagem 13 – Foto da parede externa com o revestimento de lambril internamente, na escada. (2021)
Fonte: Autores

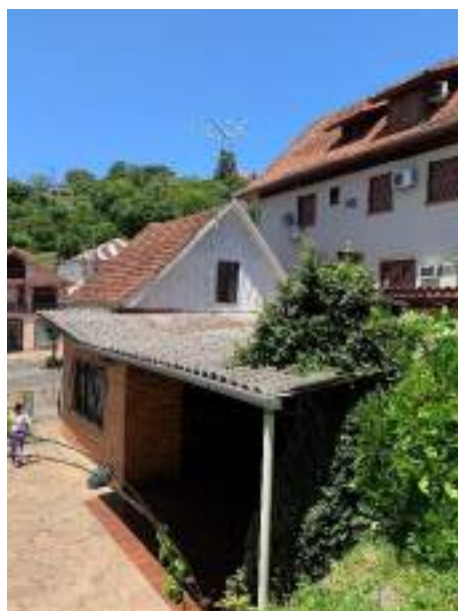
A cobertura de duas águas é de telha cerâmica francesa e sua estrutura (caibros e ripas) é de madeira, usualmente conhecida por caibro armado. É possível perceber uma flambagem na cumeeira, que ocorre possivelmente pelo peso da própria cobertura, assim como o grande espaçamento que existe entre os caibros armados, bem como pela perda de resistência das peças de madeira ao longo dos anos e a inclinação pelo recalque do solo.

Imagem 14 – Foto externa da cobertura (2021).
Fonte: Autores.

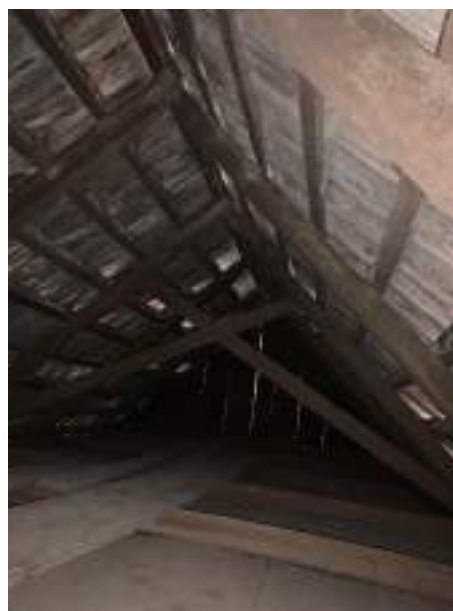
Imagem 15 – Foto interna da cobertura (2021).
Fonte: Autores.

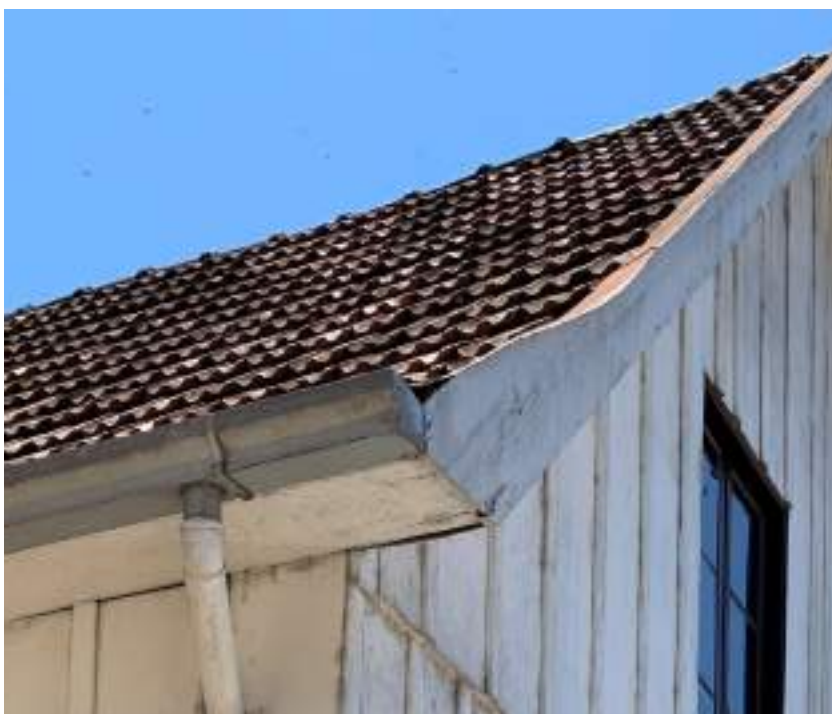
O beirado do telhado em madeira, possui um avanço de aproximadamente 35cm com uma tábua fazendo o forro e uma peça de madeira formando a testeira e mais a calha em aço.

Imagem 16 – Foto do beirado da edificação. (2021)
Fonte: Autores

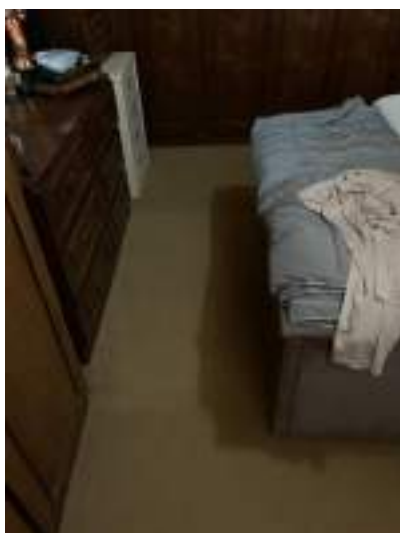
Os pisos são todos de madeira, com encaixe macho e fêmea, originais da construção. Somente no Dormitório 1, no pavimento térreo, houve uma intervenção no piso onde foi colocado carpete.

Imagem 17 – Piso do dormitório térreo com carpete (2021).
Fonte: Autores.

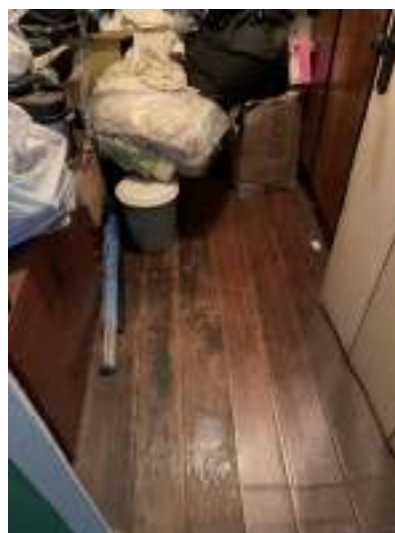
Um ponto importante a ser destacado nos pisos, é sua inclinação perceptível ao pisar, que ocorre devido a inclinação da casa (inclinação que acontece nas fundações e reflete em toda a edificação), gerando um grande desconforto para o usuário. Piso e forro inclinam-se e com o mesmo ângulo.

Imagem 18 – Piso original (2021).
Fonte: Autores.

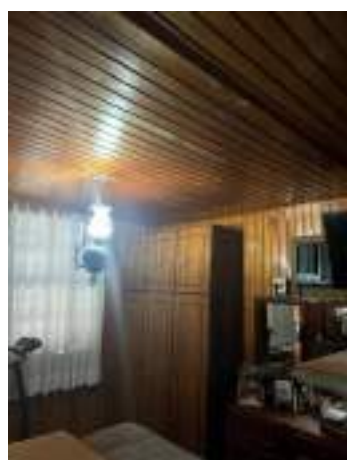
Os forros também são de tábuas de madeira, porém, assim como as paredes, no pavimento térreo também foi revestido de lambril, de encaixe macho e fêmea. No pavimento superior, os forros permanecem originais, com as tabuas dispostas lado a lado e junta seca.

Imagem 19 – Forro do pavimento térreo (2021).
Fonte: Autores.

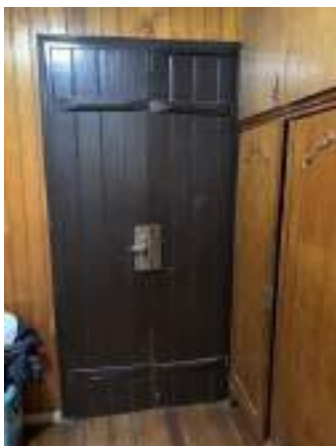
No térreo as portas internas possuem uma porta original, duas pequenas folhas justapostas madeiras estreitas lado a lado, unidas por duas travessas na horizontal, e uma porta nova tipo semioca. No pavimento superior portas originais, com modelos de folha simples com madeira lado a lado.

Imagem 21 – Foto da porta do pavimento térreo (2021).
Fonte: Autores.

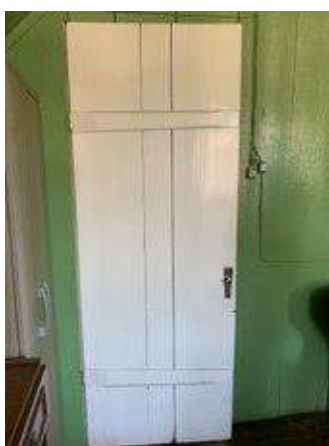
Imagem 22 – Foto da porta do pavimento superior (2021).
Fonte: Autores.

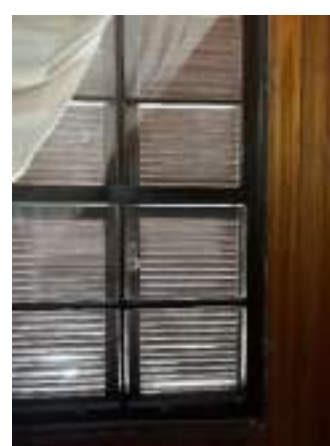
As janelas do pavimento térreo possuem a mesma folha de madeira e vidro, porém um fechamento externo com duas folhas de abrir tipo veneziana e internamente com janela tipo guilhotina em vidro. As travas das folhas das janelas externamente são tipo cremona, aparentemente não mais original, mas dentro do mesmo sistema de fechamento.

Imagem 23 – Foto da janela do pavimento térreo, com veneziana externa (2021).
Fonte: Autores.

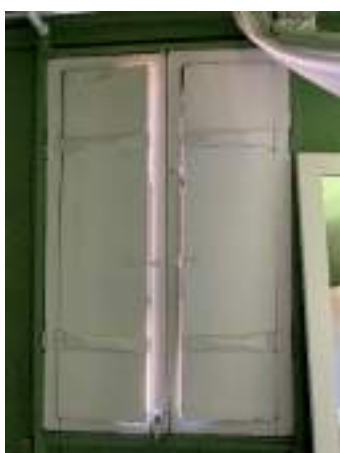
As esquadrias são todas de madeira, sendo as janelas do pavimento superior com duas folhas de abrir com tampões de madeira internamente e duas folhas de vidro externamente. Os fechos das travas das janelas são em ferro, tipo lingueta.

Imagem 24 – Foto da janela do pavimento superior, com fechamento interno (2021).
Fonte: Autores.
