Termo de Referência 5/2025

TERMO DE REFERÊNCIA

INSTITUTO DO PATRIMÔNIO HISTÓRICO E ARTÍSTICO NACIONAL

1.1. Contratação de empresa especializada para a execução de **serviços emergenciais visando a estabilização, a remoção e o acondicionamento dos elementos do forro da nave e da cobertura da Igreja de São Francisco, localizada no Largo de São Francisco, Pelourinho, cidade de Salvador, Bahia**, nos termos da tabela abaixo, conforme condições e exigências estabelecidas neste instrumento.

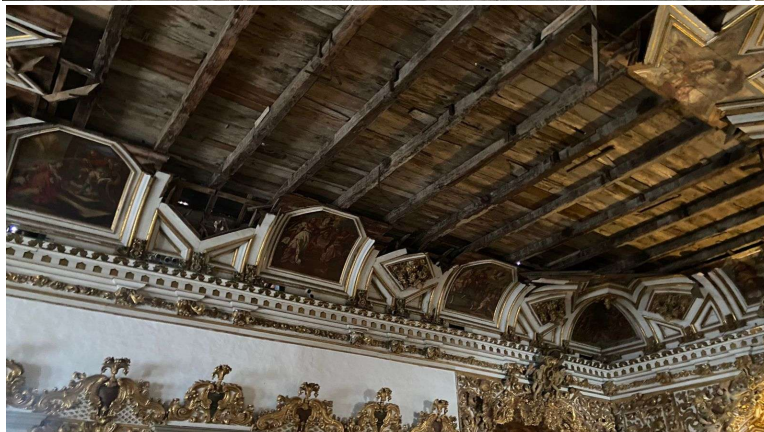
8. Como observa-se a partir das imagens abaixo, houve queda de quase todo o trecho central do forro da nave, na porção situada entre o coro e o altar, com exceção dos elementos artísticos e pinturas localizadas nas laterais. O trecho do forro situado sobre o coro permanece fixado no barroteamento, apesar do sinistro, e não foram verificadas outras movimentações no forro do altar ou das naves laterais. Contudo, nota-se que alguns elementos ainda apresentam risco de desprendimento.

Vista da situação da nave a partir da entrada principal da igreja (esquerda) e vista do trecho central do forro.

10. Inicialmente, contudo, faz-se necessário garantir a fruição segura do espaço, avaliando-se a necessidade de escoramento e/ou remoção controlada de elementos que ainda apresentem risco, de modo que se possa analisar as possíveis causas do sinistro, visando subsidiar as medidas necessárias à recuperação do forro.

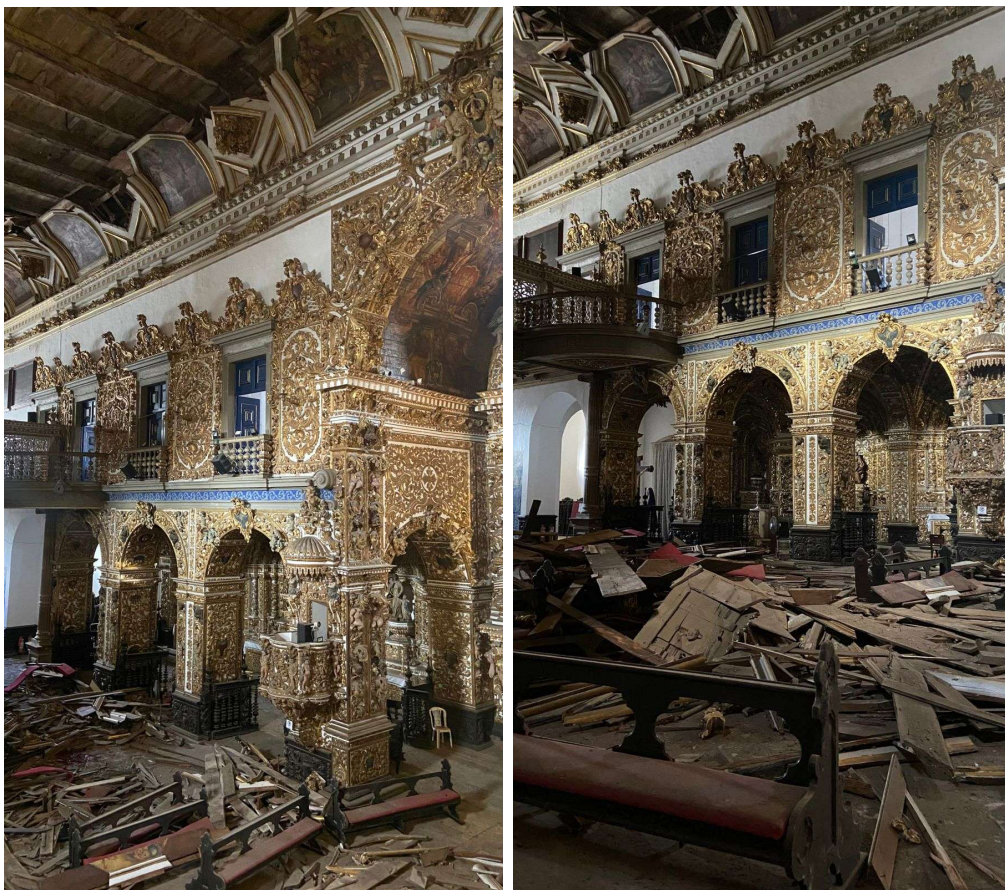
9. Os elementos em madeira desprendidos se encontram bastante danificados e amontoados sobre os bancos e sobre o piso da nave. Apesar do dano substancial que foi causado com o desabamento, a adequada catalogação deste material é fundamental para balizar as futuras ações de restauração do forro, elemento singular da composição de um dos exemplares mais distintos do nosso patrimônio edificado, representativo da arquitetura religiosa do período colonial.

Vistas internas da nave da igreja e do forro, notando-se o material desprendido disposto ao longo da nave.
