## RELATÓRIO FOTOGRÁFICO

**Órgão/Entidade:** Prefeitura Municipal de Iporá – Goiás

**Objeto:** Relatório Fotográfico da Escola Municipal Vereador Antônio Laurindo  
**Endereço:** Rua Tupa, qd 10 – Águas Claras Iporá-Go

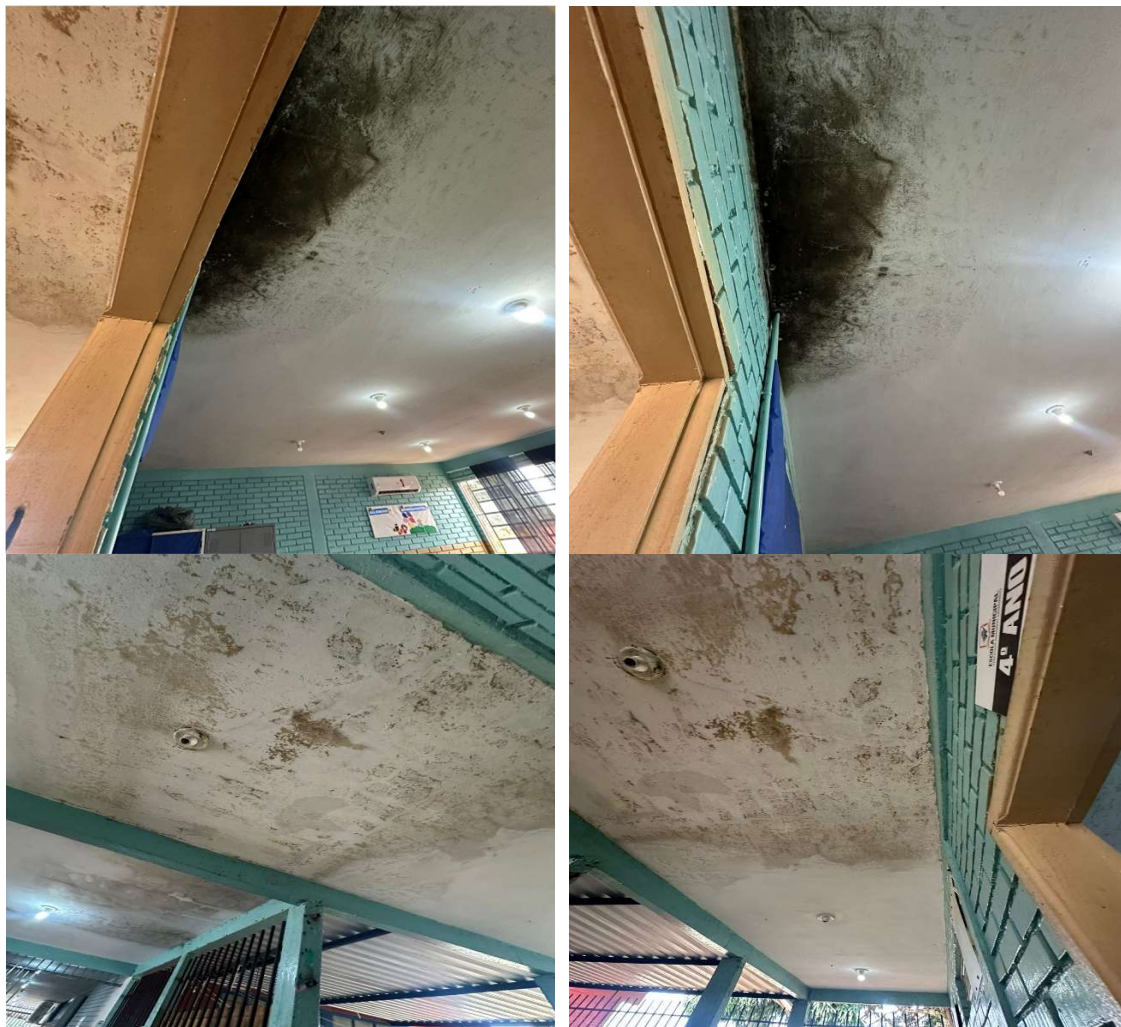
**1. Manifestações patológicas no teto, caracterizadas por manchas de umidade, presença de bolor/mofo e deterioração do revestimento superficial. Prevê-se a recuperação das superfícies mediante lixamento e preparação do substrato, seguida da aplicação de pintura acrílica PVA em duas demãos, visando à recomposição e ao acabamento das áreas afetadas.**

Dentre os principais serviços necessários, destaca-se a **revitalização da cobertura**, com correção dos pontos suscetíveis a infiltrações por meio da aplicação de manta asfáltica, selante de poliuretano (PU) e pintura impermeabilizante emborrachada. Nas áreas internas afetadas pela umidade, deverão ser realizados os devidos tratamentos das superfícies, incluindo lixamento, preparação e posterior aplicação de pintura acrílica PVA em duas demãos.

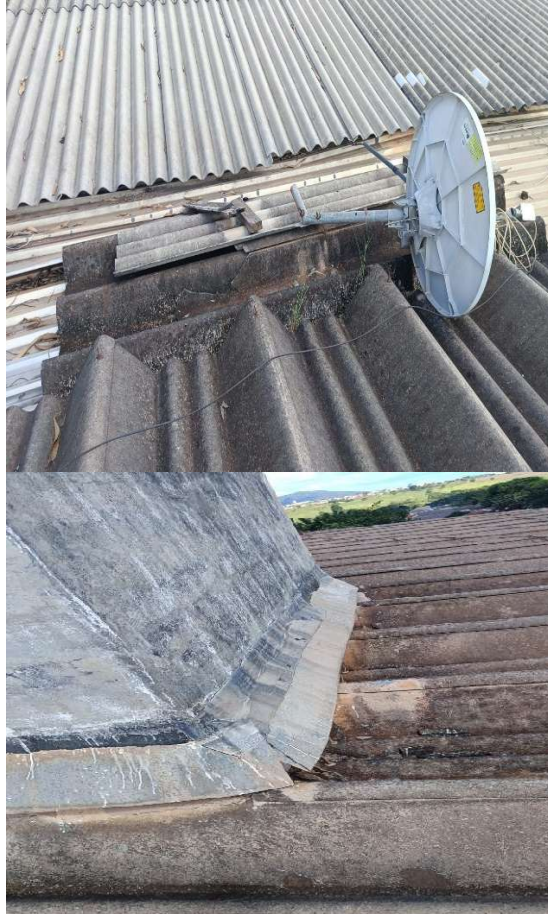
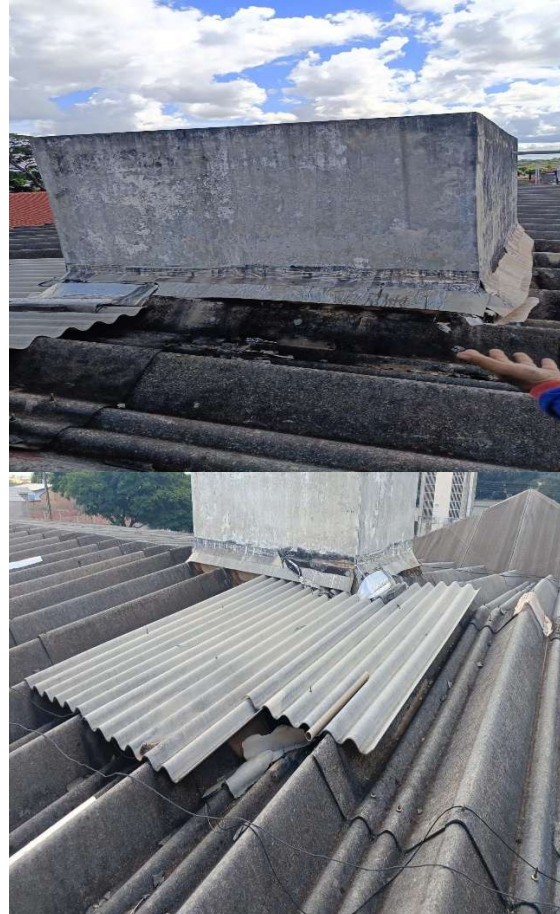
**2. Condições atuais da cobertura, evidenciando pontos de deterioração e falhas de vedação, com necessidade de revitalização mediante recuperação dos pontos críticos, substituição de algumas unidades, aplicação de manta asfáltica, selante de poliuretano (PU) e pintura impermeabilizante emborrachada, visando restabelecer a estanqueidade da cobertura e prevenir infiltrações.**

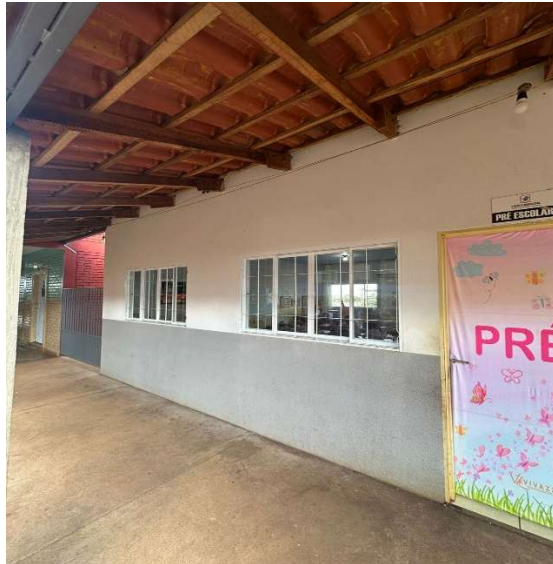
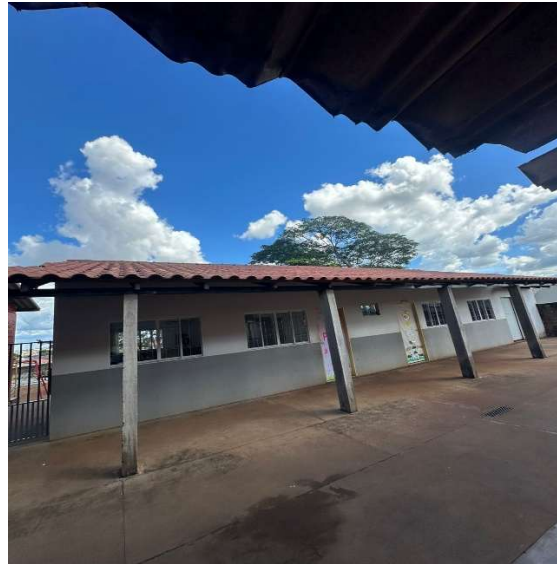
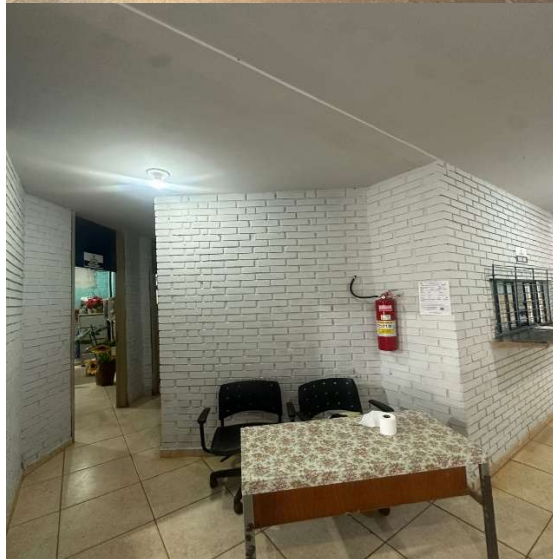
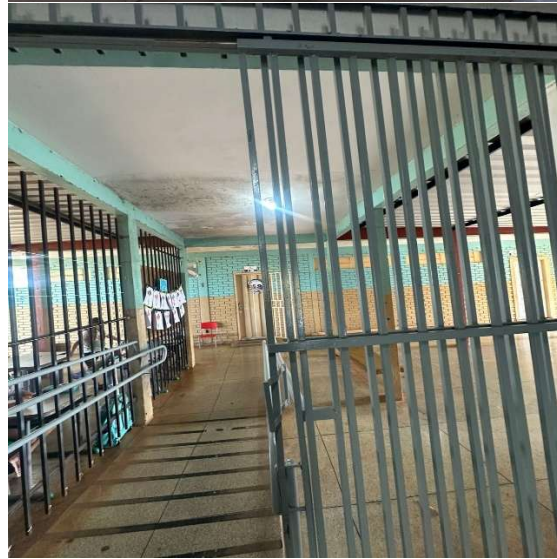
**3. Revitalização da pintura da edificação escolar, contemplando o preparo e a pintura das paredes internas e externas, bem como a recuperação e aplicação de pintura em esmalte nas esquadrias de toda a unidade escolar, visando à proteção das superfícies, renovação do acabamento e melhoria das condições de conservação da edificação.**

Também se prevê a **revitalização geral das pinturas internas e externas da unidade**, incluindo a recuperação das paredes que apresentam desgaste, sujeira e rabiscos, além da pintura em esmalte das esquadrias. Nos sanitários, são necessárias intervenções de reforma e adequação, contemplando a substituição de vasos sanitários e torneiras, embutimento e adequação das tubulações hidráulicas, bem como a substituição dos revestimentos de pisos e paredes.

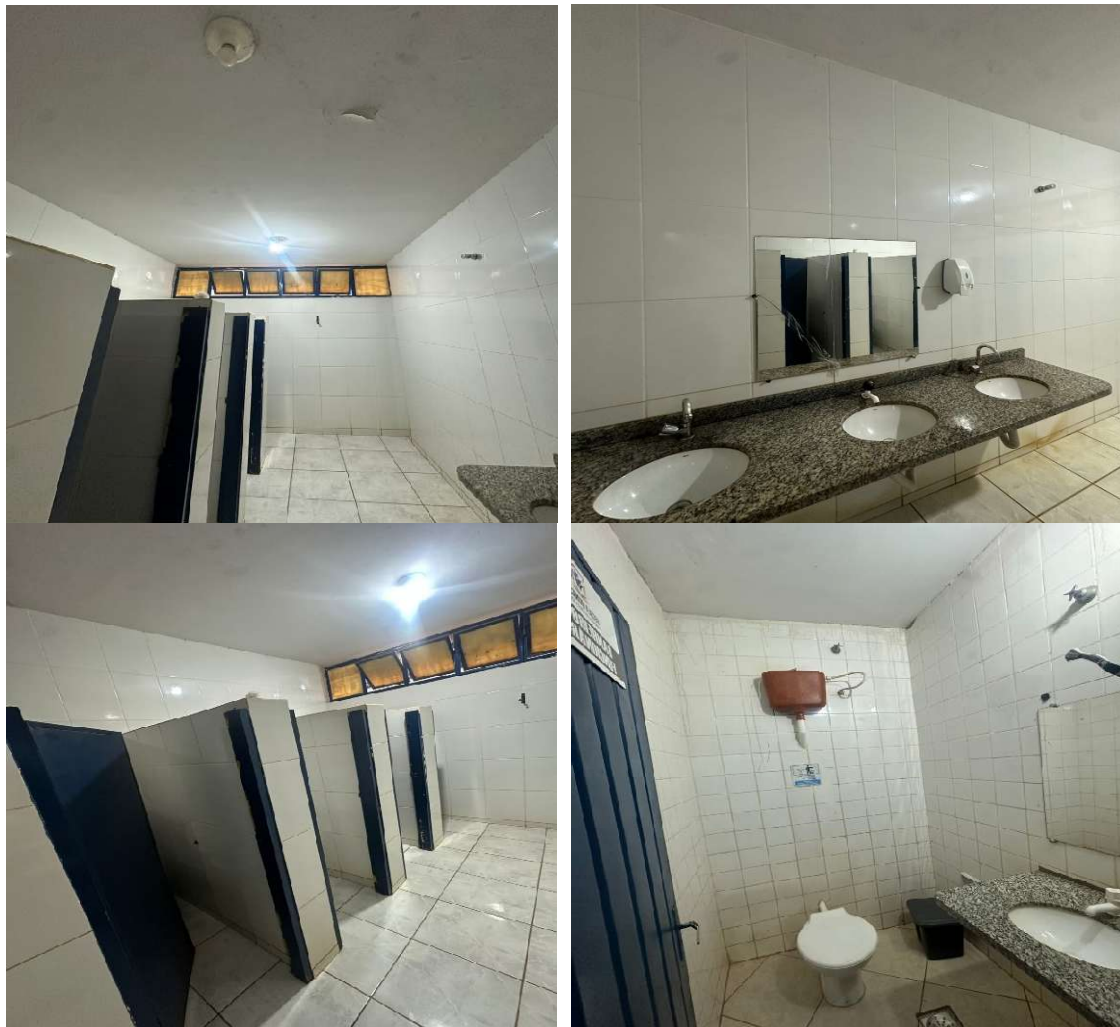
**4. Condições atuais das instalações sanitárias da unidade escolar, com previsão de revitalização completa dos ambientes, contemplando a substituição dos vasos sanitários e torneiras, embutimento e adequação das tubulações hidráulicas aparentes, substituição dos revestimentos cerâmicos de pisos e paredes, além dos reparos e acabamentos necessários, visando à melhoria das condições de higiene, funcionalidade, segurança e conservação dos sanitários.**
