ESTUDO TÉCNICO PRELIMINAR

REQUISIÇÃO nº 021/2026

O poço 07 – Poço Bigger, está localizado no Bairro Nossa Senhora Aparecida, no lado direito da SC 355 – sentido Videira-Fraiburgo, nas coordenadas UTM 7013707 N e 489719 E. O mesmo é utilizado para abastecer o Bairro Rio das Pedras e auxilia, através de manobras no abastecimento do Setor 5.3, que é composto pelos bairros Nossa Senhora Aparecida, Morada do Sol, parte do São Francisco, parte do Portal e parte do Santa Lúcia. O poço possui uma vazão de 23 m³/h e é essencial para manter o abastecimento constante no Bairro Rio das Pedras.

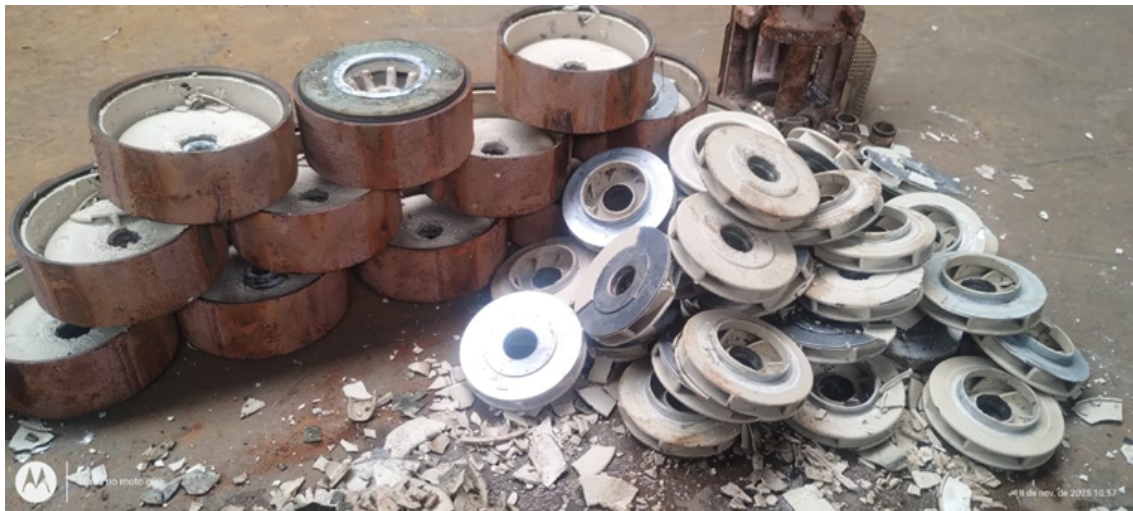
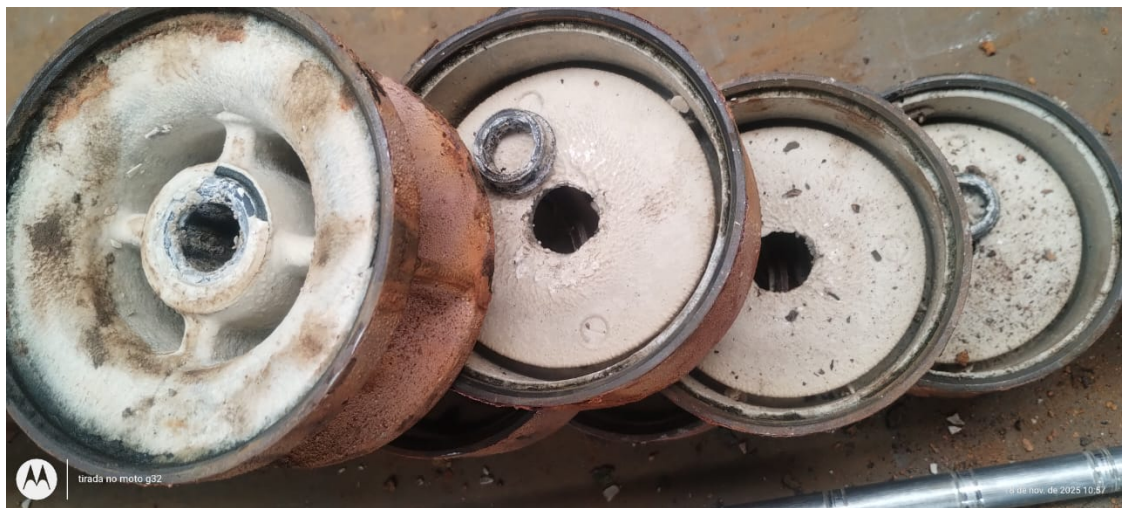
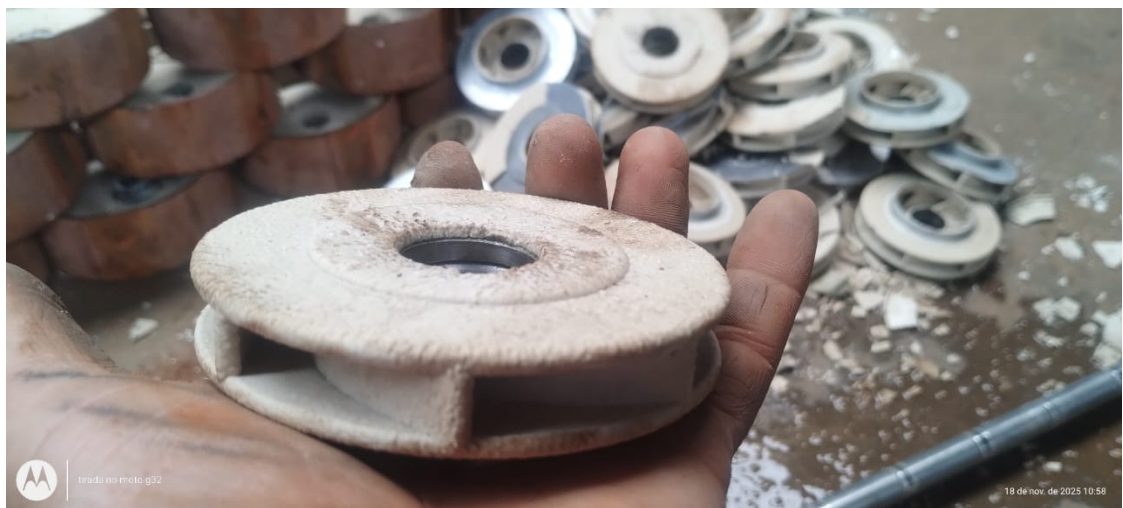
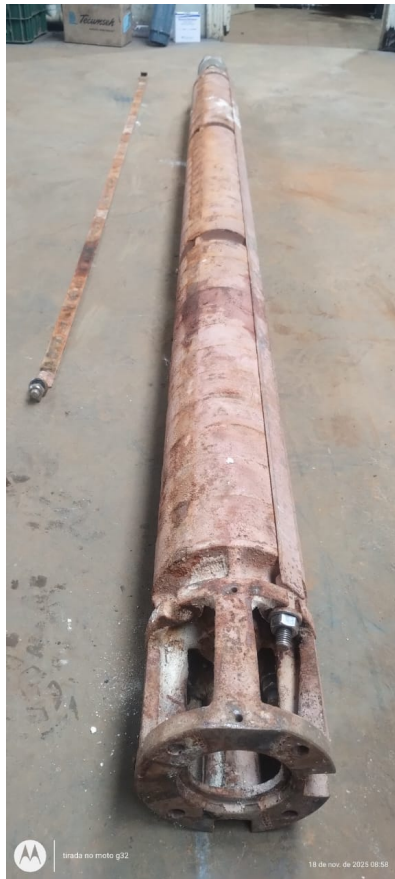
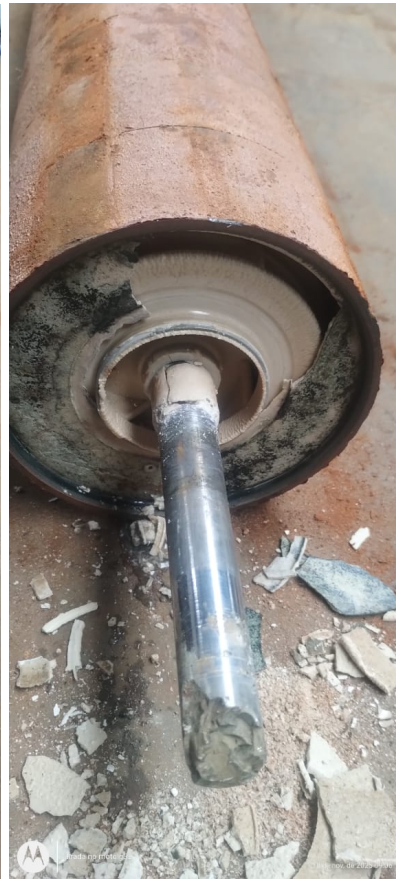
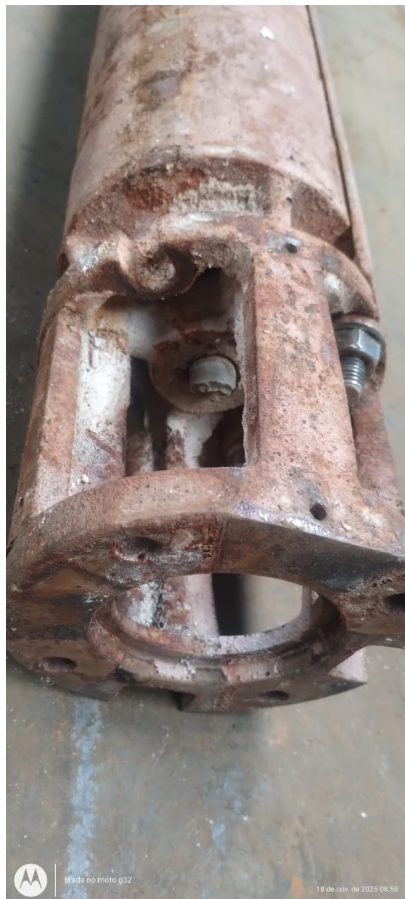
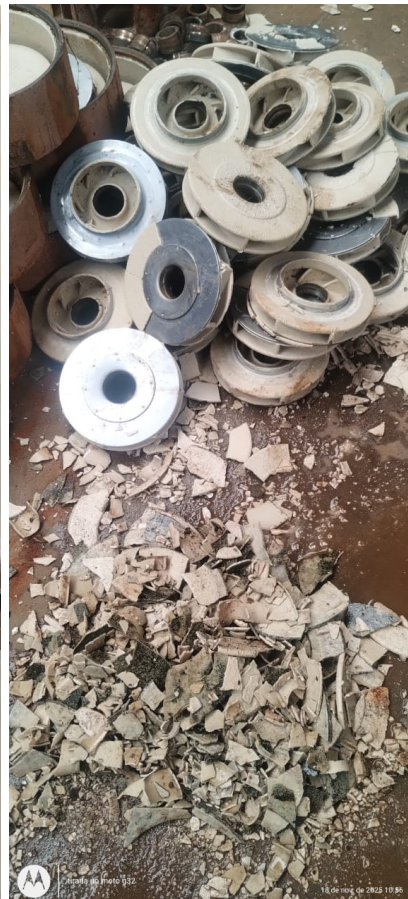
Para manter o abastecimento no Bairro Rio das Pedras, foi instalado um conjunto motobomba reserva no Poço Bigger (marca Vanbro – modelo VBSP 67 – com potência de 50 hp) e foi retirada a motobomba submersa que apresentou problema que possui as seguintes características: Modelo do bombeador BHS512-35 e Modelo do motor: MI6G 55HP 380V.

Realizando a análise do equipamento danificado, foram identificadas incrustações consideráveis e o eixo da bomba quebrado, conforme apresentam as fotos abaixo:

Faz-se necessária a contratação dos seguintes itens e quantitativos para conserto do conjunto motobomba: BHS512-35 motor MI6G 55HP, 380V:

LOTE 1			
ITEM	QTD	UNID.	DESCRIÇÃO
1	1	UND	EIXO HIDRÁULICO BHS
2	1	UND	SERVIÇO DE LIMPEZA + MONTAGEM BOMBEADOR
3	1	UND	SERVIÇO DE PINTURA
